**PIANO PARTICOLAREGGIATO DEL CENTRO DI ANTICA E PRIMA FORMAZIONE**  
**art. 52 NTA del PPR - D.Lgs n.42/2004 / L.R. 8/2004**

**Piano Particolareggiato del Centro di Antica e Prima Formazione**

**Classificazione Unità Edilizie Isolato 01**

# **ISOLATO 01**

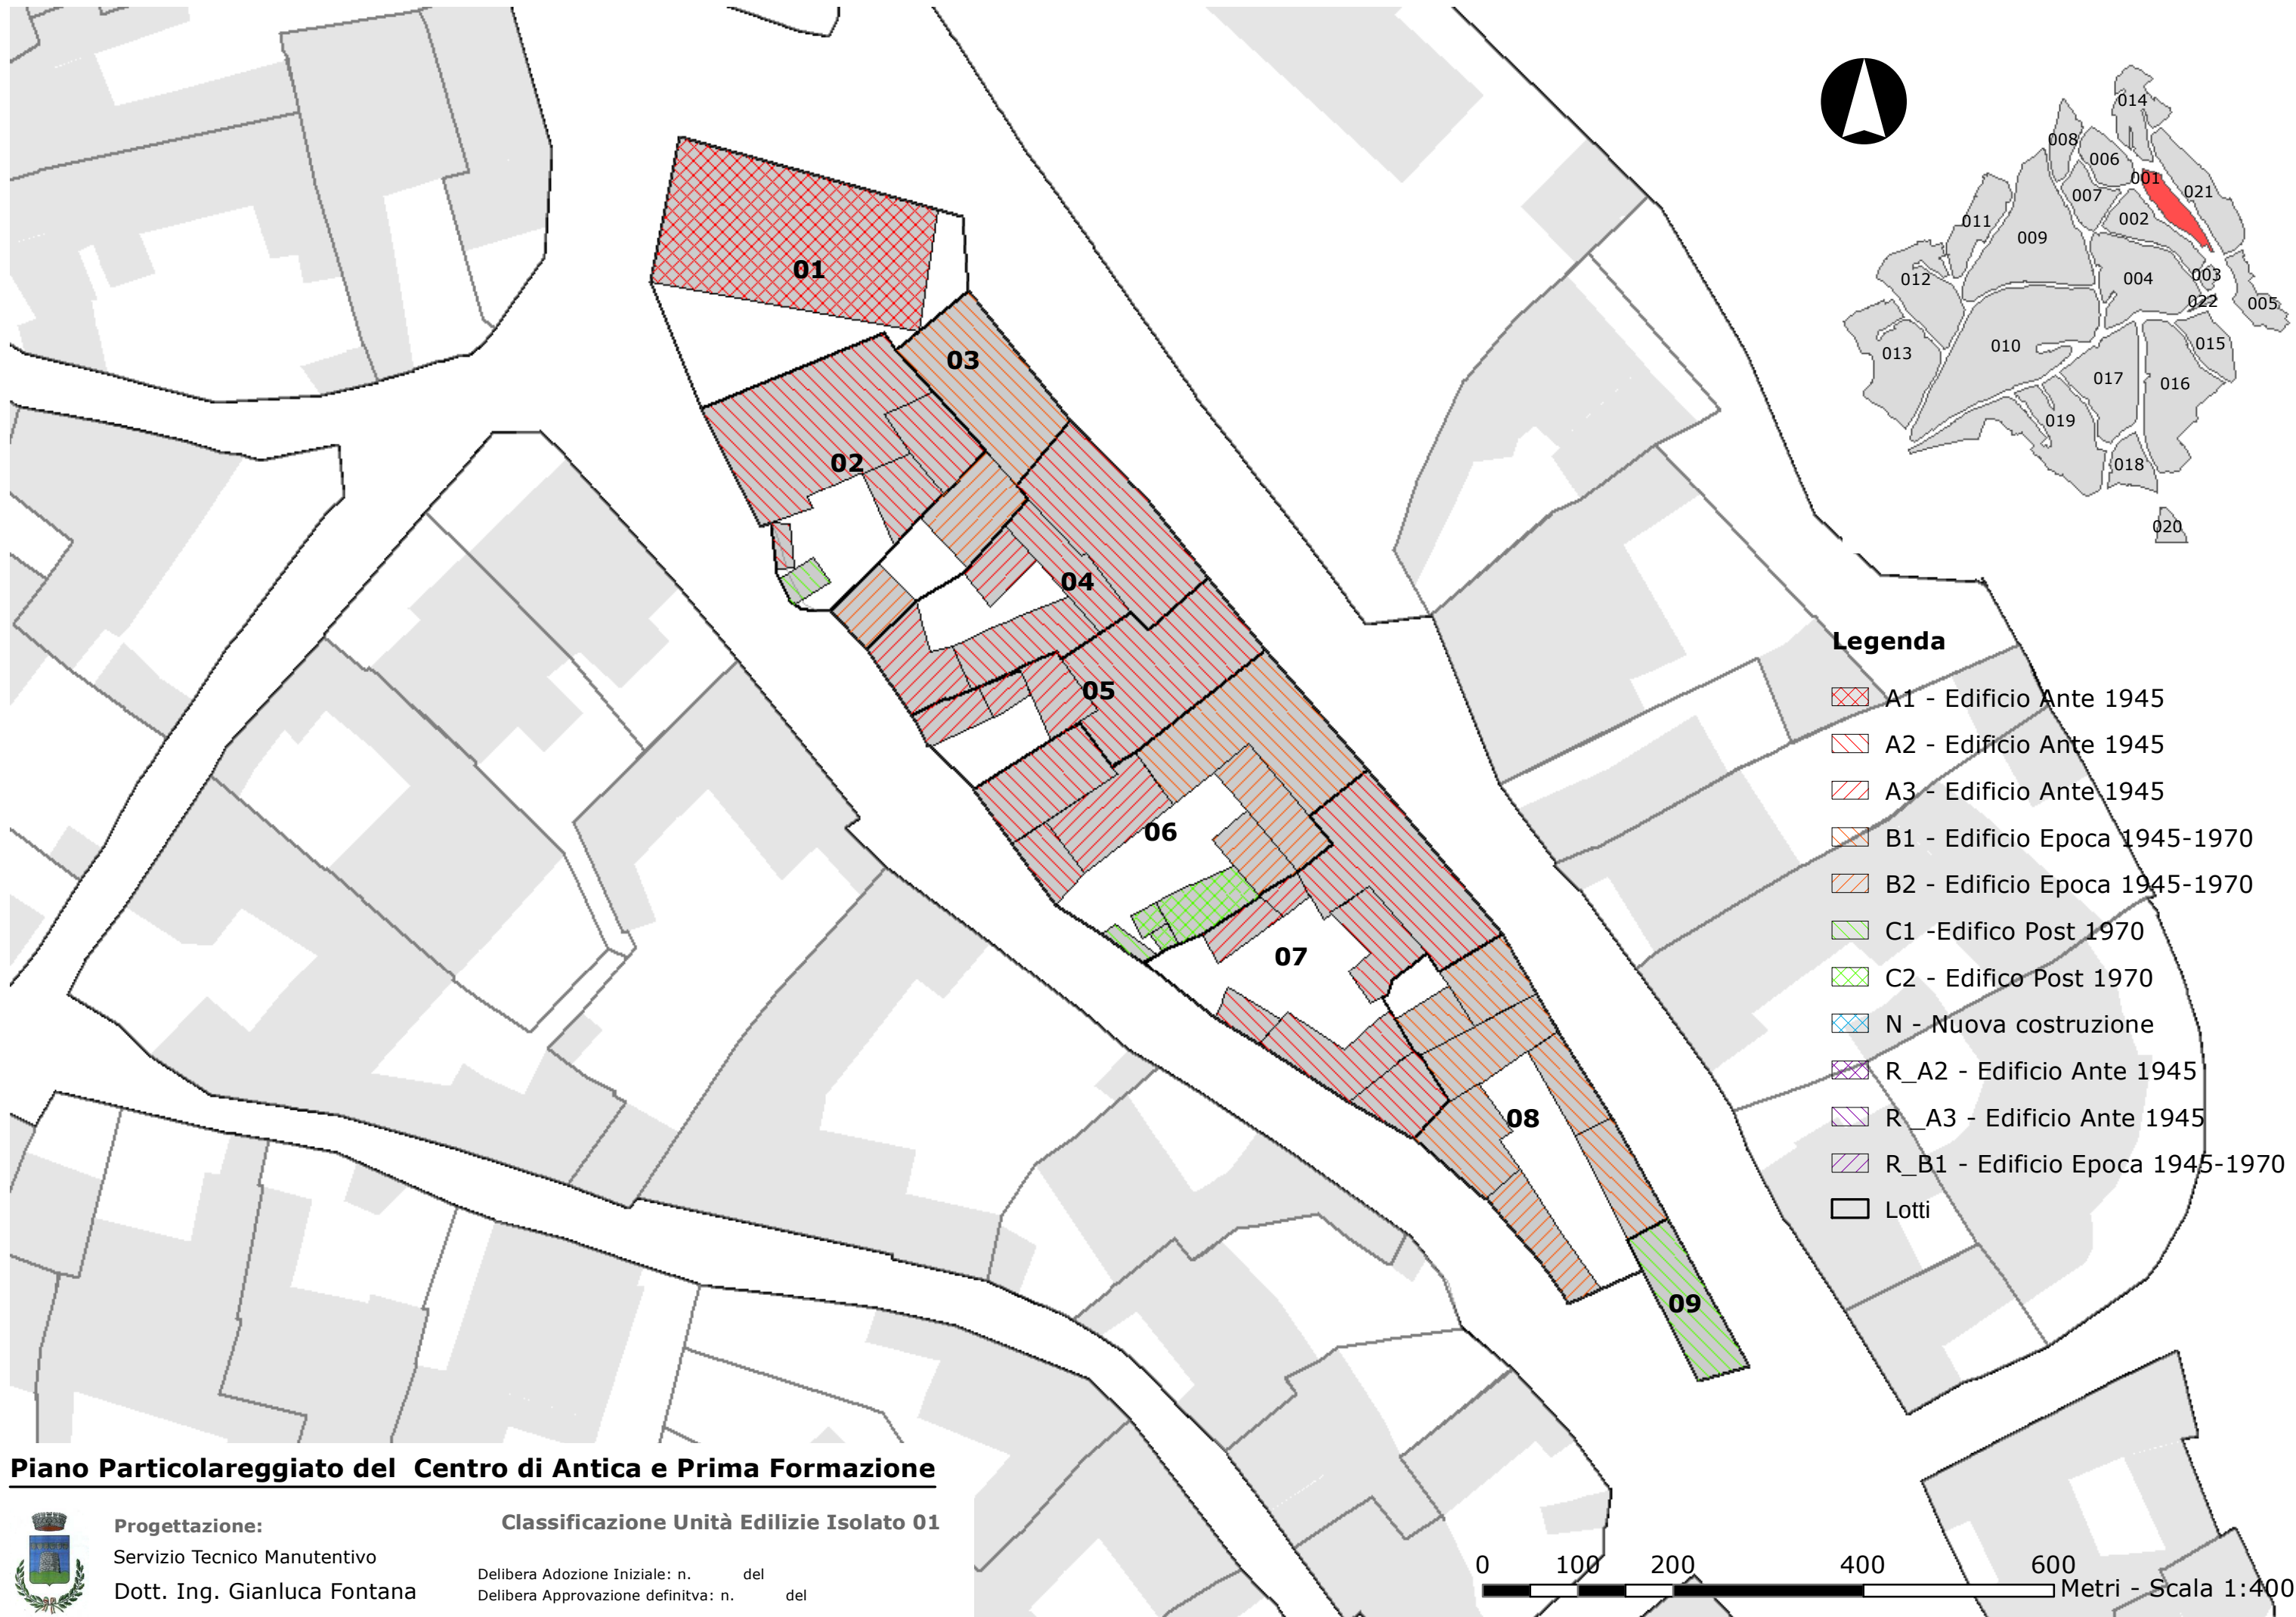
- A1 - Edificio Ante 1945
- A2 - Edificio Ante 1945
- A3 - Edificio Ante 1945
- B1 - Edificio Epoca 1945-1970
- B2 - Edificio Epoca 1945-1970
- C1 - Edificio Post 1970
- C2 - Edificio Post 1970
- N - Nuova costruzione
- R\_A2 - Edificio Ante 1945
- R\_A3 - Edificio Ante 1945
- R\_B1 - Edificio Epoca 1945-1970
- Lotti

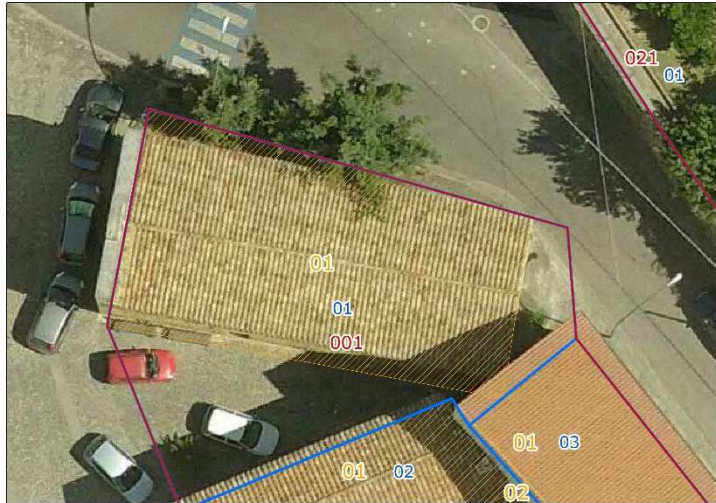
DOCUMENTAZIONE FOTOGRAFICA DEL LOTTO

| IDENTIFICATIVI | | SEZIONE INQUADRAMENTO | | | DATI PLANOVOLUMETRICI | | | | SEZIONE DESCRITTIVA | | | | | | | |
|---|---|---|---|---|---|---|---|---|---|---|---|---|---|---|---|---|
| 001 | 01 | VIA SAN SEBASTIANO | VIA VTTORIO EMANUELE II | Piazza Principale | 260,00 | 162,00 | 945,00 | 0,64 | Lotto con bene/immobile di interesse culturale | LOTTO CON EDIFICIO DI CULTO E PIAZZA CIRCOSTANTE | Conservativo | Buono | Piazza | Porta Tradizionale | Non presente | *LOTTO CON EDIFICIO DI CULTO E PIAZZA CIRCOSTANTE |

| IDENTIFICATIVI | | | SEZIONE DESCRITTIVA /DATI PLANOVOLUMETRICI | | | | | | | | | SEZIONE DI RILIEVO E STATO DI CONSERVAZIONE | | | | | | | | | | |
|---|---|---|---|---|---|---|---|---|---|---|---|---|---|---|---|---|---|---|---|---|---|---|
| 001 | 01 | 01 | Corpo principale | A1 - Edificio Ante 1945 - Esistente / EDIFICI ANTICHI DI ELEVATO PREGIO AMBIENALE E ARCHITETTONICO E/O SOTTOPOSTI A VINCOLO MONUMENTALE | Ecclesiastica | 1700 | Nessuna alterazione | Abitato saltuariamente | 162,00 | 5,85 | 945,00 | Pietra | Buono | Pietra a vista | Buono | Doppia falda | Buono | Coppi | Buono | Legno | Buono | |

| IDENTIFICATIVI | | | SEZIONE INDIRIZZI DI PROGETTO | | | | | | | | | |
|---|---|---|---|---|---|---|---|---|---|---|---|---|
| 001 | 01 | 01 | Manut. Ordinaria e Straordinaria+(a) | Come da lotto 01 | Mantenimento della pietra faccia a vista | COPPI/Strutture realizzate in legno o canniciato -- n.e.: non elevabile | Struttura copertura legno o canniciato | | Legno naturale o color verde, marron, azzurro, grigio | Mantenimento e recupero strutture/architravi | n.e. | (a): Consolidamento e rifacimento strutture -- n.e.: non elevabile |

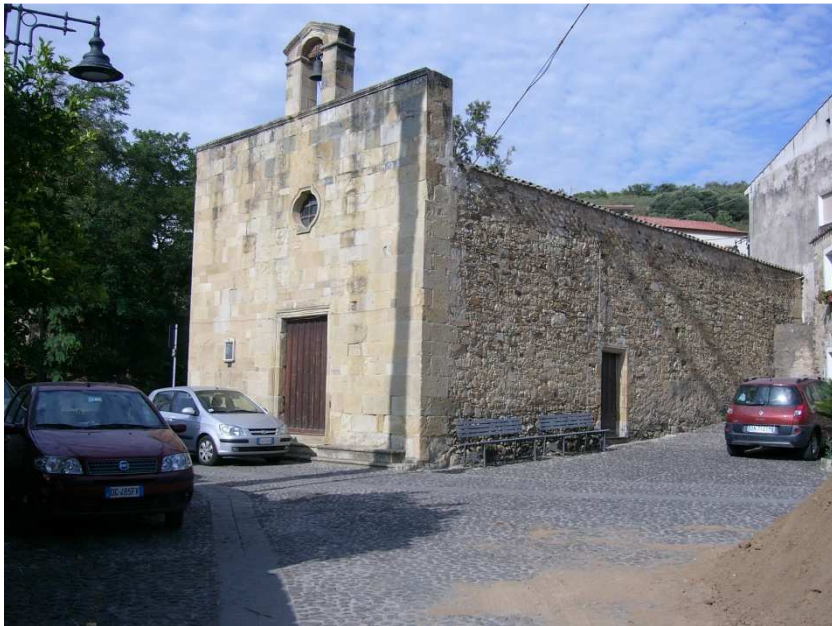
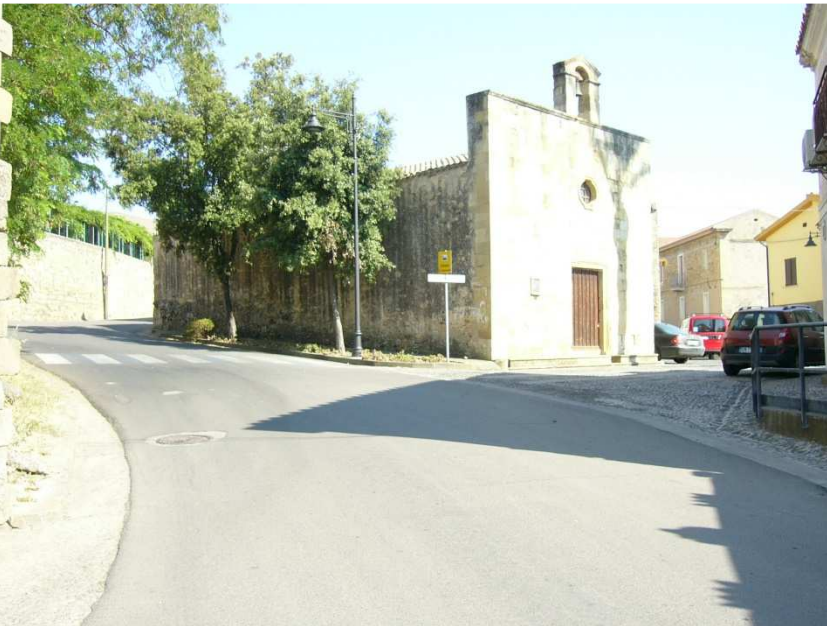
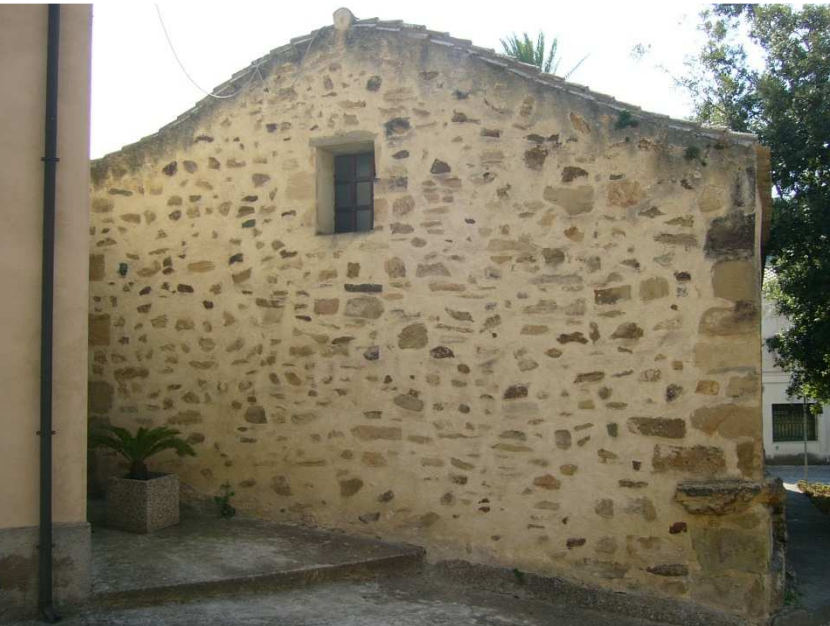
| IDENTIFICATIVI | | | SEZIONE DESCRITTIVA | | | | | SEZIONE DI RILIEVO E STATO DI CONSERVAZIONE | | | | | | | | SEZIONE INDIRIZZI DI PROGETTO | | |
|---|---|---|---|---|---|---|---|---|---|---|---|---|---|---|---|---|---|---|
| 001 | 01 | 02 | Ecclesiastica | Abitato | Nessuna alterazione | 1600 | 71,64 | buono | Selciato | buono | Muratura in pietra | buono | fiori e piante | buono | Mantenimento dei portoni/cancelli/inferriate/elementi chiusura. Cancelli ad aria passante in ferro o legno/portoni in legno chiuso. Restauro portali tradizionali con mantenimento della stessa copertura (singola o doppia falda, legno/canniciato, coppi)e* | Manutenzione/rifacimento | Lastricati-selciato/pietra arenaria,basalto | Pietra faccia a vista/Intonaco blocchi o parte intonacata |
| 001 | 01 | 01 | Ecclesiastica | Abitato | Nessuna alterazione | 1600 | 17,45 | buono | Selciato | buono | Muratura in pietra | buono | fiori e pianta | buono | Mantenimento dei portoni/cancelli/inferriate/elementi chiusura. Cancelli ad aria passante in ferro o legno/portoni in legno chiuso. Restauro portali tradizionali con mantenimento della stessa copertura (singola o doppia falda, legno/canniciato, coppi)e* | Manutenzione/rifacimento | Lastricati-selciato/pietra arenaria,basalto | Pietra faccia a vista/Intonaco blocchi o parte intonacata |

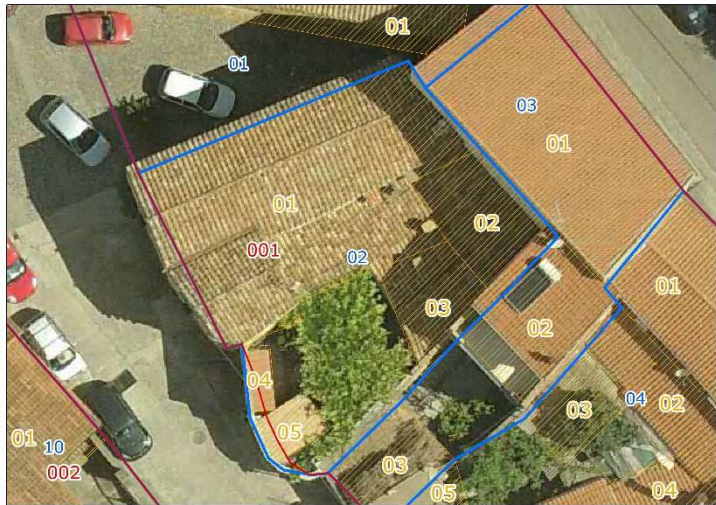
DOCUMENTAZIONE FOTOGRAFICA DEL LOTTO

| IDENTIFICATIVI | | SEZIONE INQUADRAMENTO | | | DATI PLANOVOLUMETRICI | | | | SEZIONE DESCRITTIVA | | | | | | | |
|---|---|---|---|---|---|---|---|---|---|---|---|---|---|---|---|---|
| 001 | 02 | VIA SAN SEBASTIANO | | Piazza Principale | 208,00 | 170,00 | 887,00 | 5,22 | Presenza di immobili antichi e storici | LOTTO CON CORPO DI FABBRICA A C E CORTE ANTERIORE | Conservativo con modifiche sostanziali | Ottimo | Cortile | Portale Ricostruito | Muro in pietra a vista | *LOTTO CON CORPO DI FABBRICA A C E CORTE ANTERIORE |

| IDENTIFICATIVI | | | SEZIONE DESCRITTIVA /DATI PLANOVOLUMETRICI | | | | | | | | | SEZIONE DI RILIEVO E STATO DI CONSERVAZIONE | | | | | | | | | | |
|---|---|---|---|---|---|---|---|---|---|---|---|---|---|---|---|---|---|---|---|---|---|---|
| 001 | 02 | 03 | Corpo principale | A2 - Edificio Ante 1945 - Esistente / EDIFICI ANTICHI DI PREGIO AMBIENTALE E ARCHITETTONICO | Privata | 1850 | Nessuna alterazione | Abitato | 19,00 | 2,70 | 52,00 | Pietra | Buono | Pietra a vista | Buono | Monofalda | Buono | Coppi | Buono | Legno | Buono | |

| IDENTIFICATIVI | | | SEZIONE INDIRIZZI DI PROGETTO | | | | | | | | | |
|---|---|---|---|---|---|---|---|---|---|---|---|---|
| 001 | 02 | 03 | Manut. Ordinaria e Straordinaria+(a) | Come da lotto 02 | Mantenimento della pietra faccia a vista | COPPI/Strutture realizzate in legno o canniciato | Struttura copertura legno o canniciato | | Legno naturale o color verde, marron, azzurro, grigio | Mantenimento e recupero strutture/architravi | n.e. | (a): Consolidamento, _ - n.e.: non elevabile |

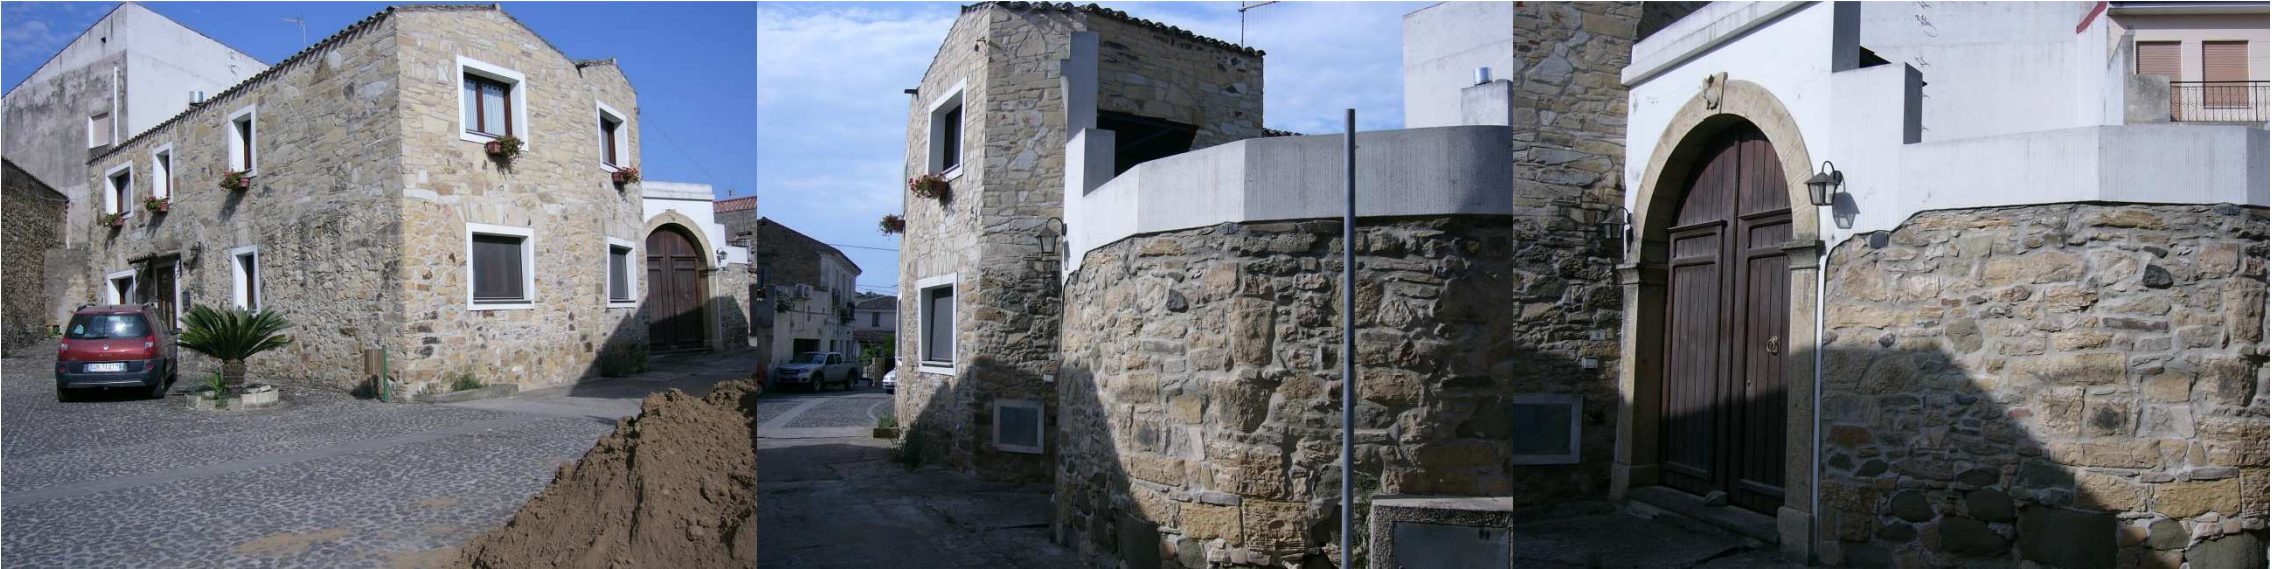
| IDENTIFICATIVI | | | SEZIONE DESCRITTIVA /DATI PLANOVOLUMETRICI | | | | | | | | | SEZIONE DI RILIEVO E STATO DI CONSERVAZIONE | | | | | | | | | | |
|---|---|---|---|---|---|---|---|---|---|---|---|---|---|---|---|---|---|---|---|---|---|---|
| 001 | 02 | 05 | Corpo secondario | C1 - Edificio Post 1970 - Esistenti / CONGRUENTI CON IL CONTESTO | Privata | 2000 | Nessuna alterazione | Legnaia | 6,50 | 2,00 | 13,00 | Pietra | Buono | Intonaco | Buono | Monofalda | Buono | CLS | Buono | non presenti | Buono | |
| 001 | 02 | 04 | Portale/jecca ingresso | A2 - Edificio Ante 1945 - Esistente / EDIFICI ANTICHI DI PREGIO AMBIENTALE E ARCHITETTONICO | Privata | 1850 | Nessuna alterazione | Abitato | 3,20 | 3,80 | 12,00 | Pietra | Buono | Pietra a vista | Buono | Monofalda | Buono | Coppi | Buono | Legno | Buono | |
| 001 | 02 | 02 | Corpo principale | A2 - Edificio Ante 1945 - Esistente / EDIFICI ANTICHI DI PREGIO AMBIENTALE E ARCHITETTONICO | Privata | 1850 | Nessuna alterazione | Abitato | 18,00 | 6,00 | 111,00 | Pietra | Buono | Pietra a vista | Buono | Monofalda | Buono | Coppi | Buono | Legno | Buono | |
| 001 | 02 | 01 | Corpo principale | A2 - Edificio Ante 1945 - Esistente / EDIFICI ANTICHI DI PREGIO AMBIENTALE E ARCHITETTONICO | Privata | 1850 | Nessuna alterazione | Abitato | 122,00 | 6,00 | 698,00 | Pietra | Buono | Pietra a vista | Buono | Doppia falda | Buono | Coppi | Buono | Legno | Buono | |

| IDENTIFICATIVI | | | SEZIONE DESCRITTIVA | | | | | SEZIONE DI RILIEVO E STATO DI CONSERVAZIONE | | | | | | | | SEZIONE INDIRIZZI DI PROGETTO | | |
|---|---|---|---|---|---|---|---|---|---|---|---|---|---|---|---|---|---|---|
| 001 | 02 | 01 | Privata | Giardino | Nessuna alterazione | 1850 | 42,64 | BUONO | Lastricato | BUONO | Muratura in pietra | BUONO | RAMPICANTI | BUONO | Mantenimento dei portoni/cancelli/inferriate/elementi chiusura. Cancelli ad aria passante in ferro o legno/portoni in legno chiuso. Restauro portali tradizionali con mantenimento della stessa copertura (singola o doppia falda, legno/canniciato, coppi)e* | Manutenzione/rifacimento | Lastricati-selciato/pietra arenaria,basalto | Pietra faccia a vista/Intonaco blocchi o parte intonacata |

| IDENTIFICATIVI | | | SEZIONE INDIRIZZI DI PROGETTO | | | | | | | | | |
|---|---|---|---|---|---|---|---|---|---|---|---|---|
| 001 | 02 | 05 | Manutenzione Ordinaria/Straordinaria+(a) | Come da lotto 02 | Intonaco o ripristino della pietra a vista | COPPI/PORTOGHESI | | Colori delle terre sul giallo e rosa | Legno/PVC colorato/Alluminio elettrocol. | | n.e./Adeguamento pend. coperura | (a):Rest. e risanam. conservativo/Ristruttur. edilizia con e senza aumento di volume -- n.e.: non elevabile |
| 001 | 02 | 04 | Manut. Ordinaria e Straordinaria+(a) | Come da lotto 02 | Mantenimento della pietra faccia a vista | COPPI/Strutture realizzate in legno o canniciato | Struttura copertura legno o canniciato | | Legno naturale o color verde, marron, azzurro, grigio | Mantenimento e recupero strutture/architravi | n.e. | (a): Consolidamento, _ - n.e.: non elevabile |
| 001 | 02 | 02 | Manut. Ordinaria e Straordinaria+(a) | Come da lotto 02 | Mantenimento della pietra faccia a vista | COPPI/Strutture realizzate in legno o canniciato | Struttura copertura legno o canniciato | | Legno naturale o color verde, marron, azzurro, grigio | Mantenimento e recupero strutture/architravi | n.e. | (a): Consolidamento, _ - n.e.: non elevabile |
| 001 | 02 | 01 | Manut. Ordinaria e Straordinaria+(a) | Come da lotto 02 | Mantenimento della pietra faccia a vista | COPPI/Strutture realizzate in legno o canniciato | Struttura copertura legno o canniciato | | Legno naturale o color verde, marron, azzurro, grigio | Mantenimento e recupero strutture/architravi | n.e. | (a): Consolidamento, _ - n.e.: non elevabile |

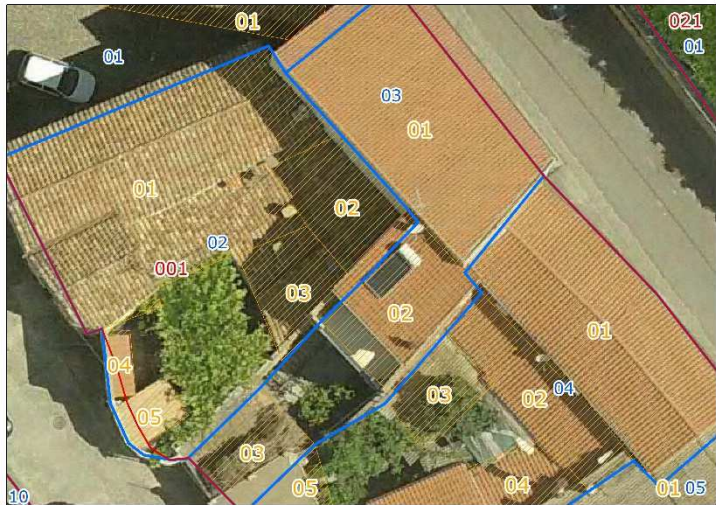
DOCUMENTAZIONE FOTOGRAFICA DEL LOTTO

| IDENTIFICATIVI | | SEZIONE INQUADRAMENTO | | | DATI PLANO VOLUMETRICI | | | | SEZIONE DESCRITTIVA | | | | | | | |
|---|---|---|---|---|---|---|---|---|---|---|---|---|---|---|---|---|
| 001 | 03 | VIA VITTORIO EMANUELE III | VIA SAN SEBASTIANO | Piazza Principale | 160,00 | 142,00 | 726,00 | 5,11 | | LOTTO CON CORPO DI FABBRICA A C E CORTE ANTERIORE | Nuovo non compatibile | Buono | Cortile | Porta Semplice | Muro in pietra a vista | *LOTTO CON CORPO DI FABBRICA A C E CORTE ANTERIORE |

| IDENTIFICATIVI | | | SEZIONE DESCRITTIVA /DATI PLANOVOLUMETRICI | | | | | | | | | SEZIONE DI RILIEVO E STATO DI CONSERVAZIONE | | | | | | | | | | |
|---|---|---|---|---|---|---|---|---|---|---|---|---|---|---|---|---|---|---|---|---|---|---|
| 001 | 03 | 02 | Corpo principale | B2 - Edificio<br>Epoca 1945-1970<br>- Esistente /<br>EDIFICI RECENTI<br>DI BASSO<br>PREGIO<br>AMBIENTALE E<br>ARCHITETTONICO | Privata | 1960 | Incongruente per<br>caratteristiche<br>tipologiche<br>/costruttive /<br>architettoniche | Abitato | 35,00 | 5,50 | 190,00 | Pietra | Buono | Intonaco | Buono | Monofalda | Buono | Portoghesi | Buono | legno e metallo | Buono | |

| IDENTIFICATIVI | | | SEZIONE INDIRIZZI DI PROGETTO | | | | | | | | | |
|---|---|---|---|---|---|---|---|---|---|---|---|---|
| 001 | 03 | 02 | Manutenzione Ordinaria /<br>Manutenzione straordinaria /<br>Ristrutturazione edilizia con e<br>senza aumento di volume /<br>Demolizione e ricostruzione con<br>e senza aumento di volume | Come da<br>lotto 03 | Intonaco<br>o<br>ripristino<br>della<br>pietra a<br>vista | COPPI/PORTOGHESI | | Colori<br>delle<br>terre sul<br>giallo e<br>rosa | Legno/PVC<br>colorato/Alluminio<br>elettrocol. | Mantenimento e<br>recupero<br>strutture/architravi | n.e./Adeguamento<br>pend. coperura | n.e.: non<br>elevabile |

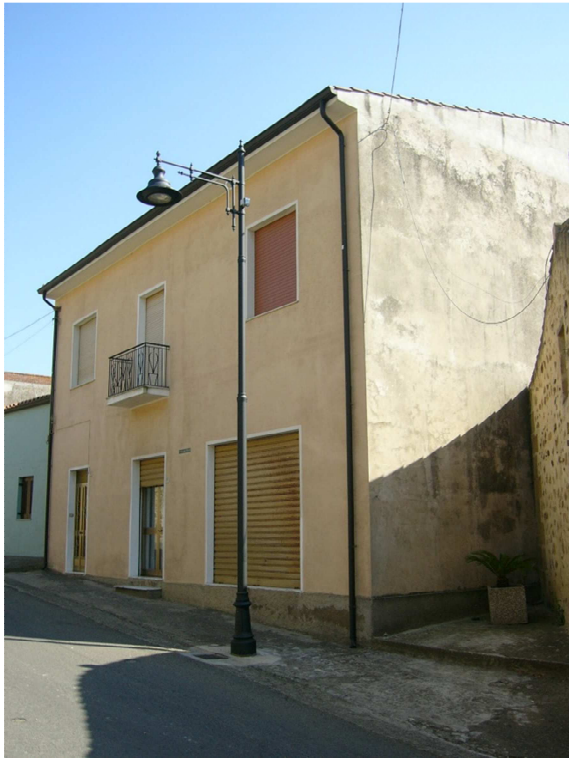
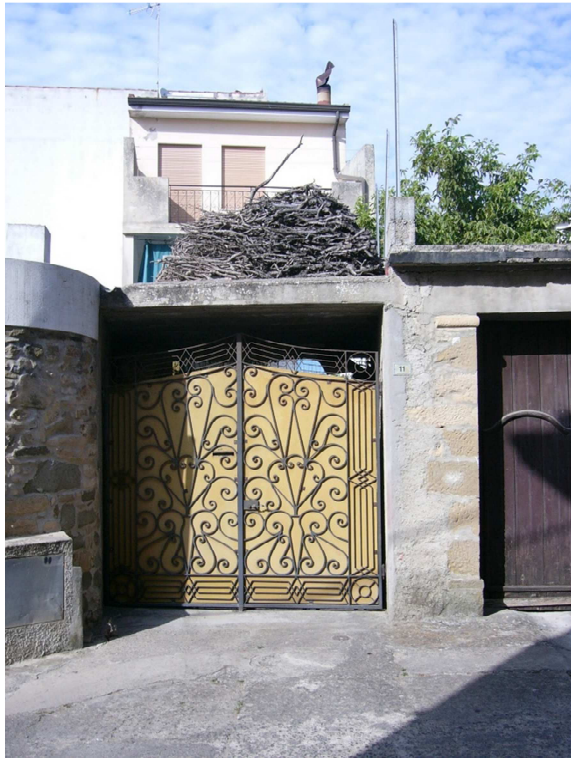
| IDENTIFICATIVI | | | SEZIONE DESCRITTIVA /DATI PLANOVOLUMETRICI | | | | | | | | | SEZIONE DI RILIEVO E STATO DI CONSERVAZIONE | | | | | | | | | | |
|---|---|---|---|---|---|---|---|---|---|---|---|---|---|---|---|---|---|---|---|---|---|---|
| 001 | 03 | 03 | Portale/jecca ingresso | B2 - Edificio<br>Epoca 1945-1970<br>- Esistente /<br>EDIFICI RECENTI<br>DI BASSO<br>PREGIO<br>AMBIENTALE E<br>ARCHITETTONICO | Privata | 1960 | Incongruente per<br>caratteristiche<br>tipologiche<br>/costruttive /<br>architettoniche | Abitato | 19,00 | 2,60 | 49,00 | Pietra | Buono | Intonaco | Buono | Piana | Buono | CLS | Buono | Metallo | Buono | |
| 001 | 03 | 01 | Corpo principale | B1 - Edificio<br>Epoca 1945-1970<br>- Esistente /<br>EDIFICI RECENTI<br>DI PREGIO<br>AMBIENTALE E<br>ARCHITETTONICO | Privata | 1960 | Congruente per<br>caratteristiche<br>tipologiche ma con<br>alterazione<br>visivo/percettiva<br>per utilizzo di<br>materiali(copertura<br>e/o rifiniture) | Abitato | 89,00 | 5,50 | 487,00 | Pietra | Buono | Intonaco | Buono | Monofalda | Buono | Portoghesi | Buono | legno e metallo | Buono | |

| IDENTIFICATIVI | | | SEZIONE DESCRITTIVA | | | | | SEZIONE DI RILIEVO E STATO DI CONSERVAZIONE | | | | | | | | SEZIONE INDIRIZZI DI PROGETTO | | |
|---|---|---|---|---|---|---|---|---|---|---|---|---|---|---|---|---|---|---|
| 001 | 03 | 01 | Privata | Abitato | Alterazione visivo/percettiva | 1960 | 18,56 | BUONO | Calcestruzzo | BUONO | Muratura in pietra | BUONO | FIORI E PIANTE DI MEDIO FUSTO | BUONO | Mantenimento dei portoni/cancelli/inferriate/elementi chiusura. Cancelli ad aria passante in ferro o legno/portoni in legno chiuso. Restauro portali tradizionali con mantenimento della stessa copertura (singola o doppia falda, legno/canniciato, coppi)e* | Manutenzione/rifacimento | Lastricati-selciato/pietra arenaria,basalto | Pietra faccia a vista/Intonaco blocchi o parte intonacata |

| IDENTIFICATIVI | | | SEZIONE INDIRIZZI DI PROGETTO | | | | | | | | | |
|---|---|---|---|---|---|---|---|---|---|---|---|---|
| 001 | 03 | 03 | Manutenzione Ordinaria /<br>Manutenzione straordinaria /<br>Ristrutturazione edilizia con e<br>senza aumento di volume /<br>Demolizione e ricostruzione con<br>e senza aumento di volume | Come da<br>lotto 03 | Intonaco<br>o<br>ripristino<br>della<br>pietra a<br>vista | COPPI/PORTOGHESI/Laterizi<br>storici | | Colori<br>delle<br>terre sul<br>giallo e<br>rosa | Legno/PVC<br>colorato/Alluminio<br>elettrocol. | Mantenimento e<br>recupero<br>strutture/architravi | n.e./Adeguamento<br>pend. coperura<br>con tetto<br>monofalda | n.e.: non<br>elevabile |
| 001 | 03 | 01 | Manut. Ordinaria<br>e<br>Straordinaria+(a) | Come da<br>lotto 03 | Intonaco<br>o<br>ripristino<br>della<br>pietra a<br>vista | COPPI/PORTOGHESI | | Colori<br>delle<br>terre sul<br>giallo e<br>rosa | Legno naturale o<br>color verde,<br>marron, azzurro,<br>grigio | Mantenimento e<br>recupero<br>strutture/architravi | n.e./Adeguamento<br>pend. coperura | (a):<br>Consolidamento,<br>rifacimento<br>strutturee<br>adeguamento<br>pendenze<br>coperture --<br>n.e.: non<br>elevabile |

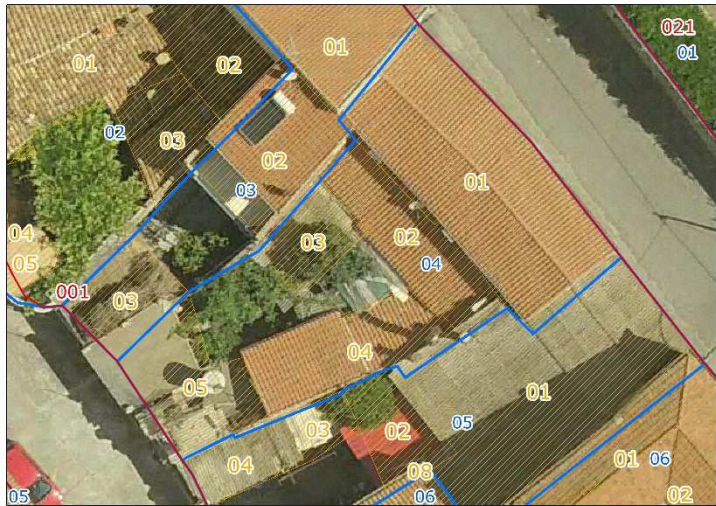
DOCUMENTAZIONE FOTOGRAFICA DEL LOTTO

| IDENTIFICATIVI | | SEZIONE INQUADRAMENTO | | | DATI PLANOVOLUMETRICI | | | | SEZIONE DESCRITTIVA | | | | | | | |
|---|---|---|---|---|---|---|---|---|---|---|---|---|---|---|---|---|
| 001 | 04 | VIA VITTORIO EMANUELE III | VIA SAN SEBASTIANO | Viabilità principale di impianto | 225,00 | 189,00 | 615,00 | 3,25 | Presenza di immobili antichi e storici | LOTTO CON CORPO DI FABBRICA A C E CORTE ANTERIORE | Conservativo con modifiche non sostanziali | Discreto | Cortile | Porta Semplice | Muro in pietra a vista | *LOTTO CON CORPO DI FABBRICA A C E CORTE ANTERIORE |

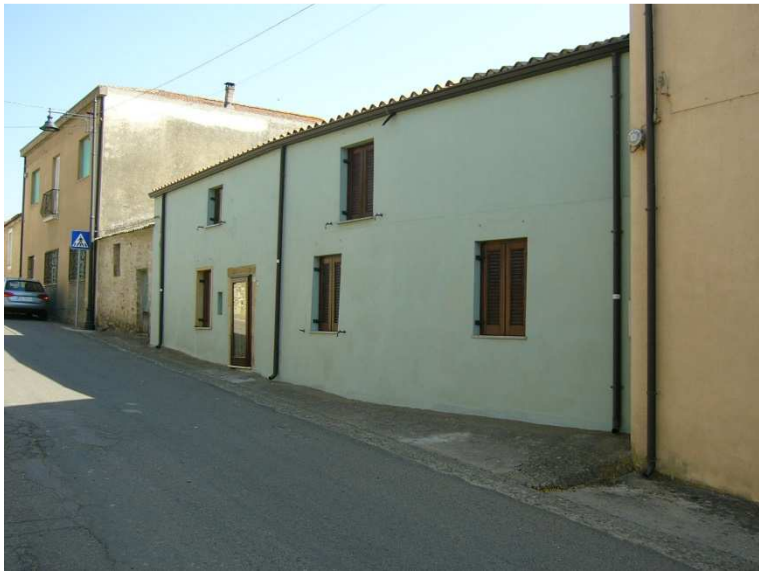
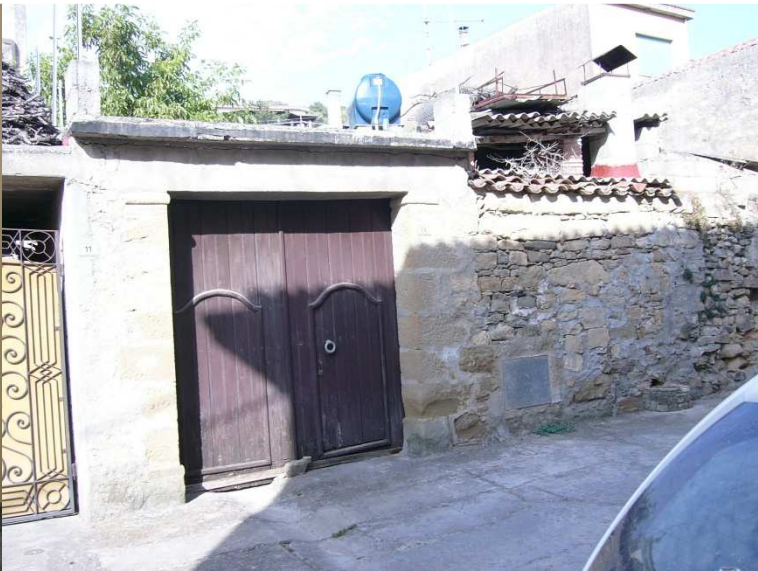
| IDENTIFICATIVI | | | SEZIONE DESCRITTIVA /DATI PLANOVOLUMETRICI | | | | | | | | | SEZIONE DI RILIEVO E STATO DI CONSERVAZIONE | | | | | | | | | | |
|---|---|---|---|---|---|---|---|---|---|---|---|---|---|---|---|---|---|---|---|---|---|---|
| 001 | 04 | 04 | Corpo secondario in aderenza | A2 - Edificio Ante 1945 - Esistente / EDIFICI ANTICHI DI PREGIO AMBIENTALE E ARCHITETTONICO | Privata | 1880 | Congruente per caratteristiche tipologiche ma con alterazione visivo/percettiva per utilizzo di materiali(copertura e/o rifiniture) | Legnaia | 29,00 | 3,00 | 88,00 | Pietra | Buono | Intonaco | Mediocre | Monofalda | Buono ma nuovo non compatibile | Cemento amianto | Buono | Legno | Mediocre | |
| 001 | 04 | 03 | Corpo secondario in aderenza | A3 - Edificio Ante 1945 - Esistente / EDIFICI ANTICHI DI BASSO PREGIO AMBIENALE E ARCHITETTONICO | Privata | 1880 | Incongruente per caratteristiche tipologiche /costruttive / architettoniche | Abitato | 18,00 | 2,40 | 43,20 | Pietra | Buono | Intonaco | Mediocre | Monofalda | Non presenti | Cemento amianto | Non presenti | Legno | Mediocre | |
| 001 | 04 | 02 | Corpo principale | A2 - Edificio Ante 1945 - Esistente / EDIFICI ANTICHI DI PREGIO AMBIENTALE E ARCHITETTONICO | Privata | 1880 | Congruente per caratteristiche tipologiche ma con alterazione visivo/percettiva per utilizzo di materiali(copertura e/o rifiniture) | Abitato | 38,00 | 2,70 | 101,00 | Pietra | Buono | Intonaco | Buono | Monofalda | Buono | Coppi | Buono | legno e metallo | Buono | |
| 001 | 04 | 05 | Portale/jecca ingresso | A3 - Edificio Ante 1945 - Esistente / EDIFICI ANTICHI DI BASSO PREGIO AMBIENALE E ARCHITETTONICO | Privata | 1880 | Incongruente per caratteristiche tipologiche /costruttive / architettoniche | Abitato | 27,00 | 3,00 | 84,00 | Pietra | Buono | Intonaco | Mediocre | Piana | Buono | CLS | Buono | Legno | Mediocre | |
| 001 | 04 | 01 | Corpo principale | A2 - Edificio Ante 1945 - Esistente / EDIFICI ANTICHI DI PREGIO AMBIENTALE E ARCHITETTONICO | Privata | 1880 | Congruente per caratteristiche tipologiche ma con alterazione visivo/percettiva per utilizzo di materiali(copertura e/o rifiniture) | Abitato | 77,00 | 6,65 | 298,00 | Pietra | Buono | Intonaco | Buono | Doppia falda | Buono | Coppi | Buono | Legno | Buono | |

| IDENTIFICATIVI | | | SEZIONE DESCRITTIVA | | | | | SEZIONE DI RILIEVO E STATO DI CONSERVAZIONE | | | | | | | | SEZIONE INDIRIZZI DI PROGETTO | | |
|---|---|---|---|---|---|---|---|---|---|---|---|---|---|---|---|---|---|---|
| 001 | 04 | 01 | Privata | Giardino | Nessuna alterazione | 1880 | 30,47 | BUONO | Lastricato | BUONO | Muratura in pietra | BUONO | FIORI E ALBERO ALTO FUSTO | BUONO | Mantenimento dei portoni/cancelli/inferriate/elementi chiusura. Cancelli ad aria passante in ferro o legno/portoni in legno chiuso. Restauro portali tradizionali con mantenimento della stessa copertura (singola o doppia falda, legno/canniciato, coppi)e* | Manutenzione/rifacimento | Lastricati-selciato/pietra arenaria,basalto | Pietra faccia a vista/Intonaco blocchi o parte intonacata |

| IDENTIFICATIVI | | | SEZIONE INDIRIZZI DI PROGETTO | | | | | | | | | |
|---|---|---|---|---|---|---|---|---|---|---|---|---|
| 001 | 04 | 04 | Manut. Ordinaria e Straordinaria+(a) | Come da lotto 04 | Intonaco o ripristino della pietra a vista | COPPI/Strutture realizzate in legno o canniciato | Struttura copertura legno o canniciato | Colori delle terre sul giallo e rosa | Legno naturale o color verde, marron, azzurro, grigio | Mantenimento e recupero strutture/architravi | n.e./Adeguamento pend. coperura - Possibilit ÷ di raccordo coperture con angoli diversi | (a): Consolidamento, rifacimento strutturaa adeguamento pendenze coperture -- n.e.: non elevabile |
| 001 | 04 | 03 | Manut. Ordinaria e Straordinaria+(a) | Come da lotto 04 | Intonaco o ripristino della pietra a vista | COPPI/Sostituzione esitenti | | Colori delle terre sul giallo e rosa | Legno/PVC colorato/Alluminio elettrocol. | Mantenimento e recupero strutture/architravi | 2,7 con tetto monofalda - Possibilit ÷ di raccordo coperture con angoli diversi | (a): Consolidamento, rifacimento strutturaa adeguamento pendenze coperture |
| 001 | 04 | 02 | Manut. Ordinaria e Straordinaria+(a) | Come da lotto 04 | Intonaco o ripristino della pietra a vista | COPPI/Strutture realizzate in legno o canniciato | Struttura copertura legno o canniciato | Colori delle terre sul giallo e rosa | Legno naturale o color verde, marron, azzurro, grigio | Mantenimento e recupero strutture/architravi | n.e. - Possibilit ÷ di raccordo coperture con angoli diversi | (a): Consolidamento, _ - n.e.: non elevabile |
| 001 | 04 | 05 | Manut. Ordinaria e Straordinaria+(a) | Come da lotto 04 | Intonaco o ripristino della pietra a vista | COPPI/Sosttuzione esistente/Laterizi storici | | Colori delle terre sul giallo e rosa | Legno/PVC colorato/Alluminio elettrocol. | Mantenimento e recupero strutture/architravi | n.e./Adeguamento pend. coperura con tetto monofalda - Possibilit ÷ di raccordo coperture con angoli diversi | (a): Consolidamento, rifacimento strutturaa adeguamento pendenze coperture -- n.e.: non elevabile |
| 001 | 04 | 01 | Manut. Ordinaria e Straordinaria+(a) | Come da lotto 04 | Intonaco o ripristino della pietra a vista | COPPI/Strutture realizzate in legno o canniciato | Struttura copertura legno o canniciato | Colori delle terre sul giallo e rosa | Legno naturale o color verde, marron, azzurro, grigio | Mantenimento e recupero strutture/architravi | n.e. | (a): Consolidamento, _ - n.e.: non elevabile |

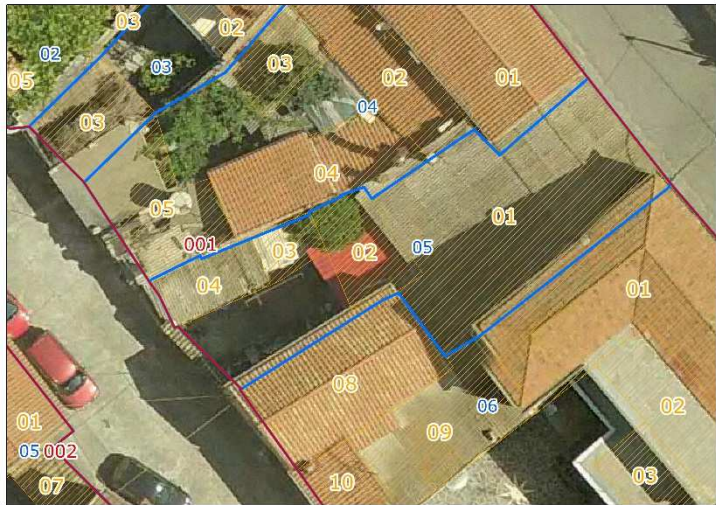
DOCUMENTAZIONE FOTOGRAFICA DEL LOTTO

| IDENTIFICATIVI | | SEZIONE INQUADRAMENTO | | | DATI PLANOVOLUMETRICI | | | | SEZIONE DESCRITTIVA | | | | | | | |
|---|---|---|---|---|---|---|---|---|---|---|---|---|---|---|---|---|
| 001 | 05 | VIA VITTORIO EMANUELE III | VIA SAN SEBASTIANO | Viabilità principale di impianto | 129,00 | 107,00 | 269,00 | 2,51 | Presenza di immobili antichi e storici | LOTTO CON CORPO DI FABBRICA AD L E CORTE ANTERIORE | Conservativo con modifiche non sostanziali | Scarso | Cortile | Cancello in metallo | Muro in pietra a vista | *LOTTO CON CORPO DI FABBRICA AD L E CORTE ANTERIORE |

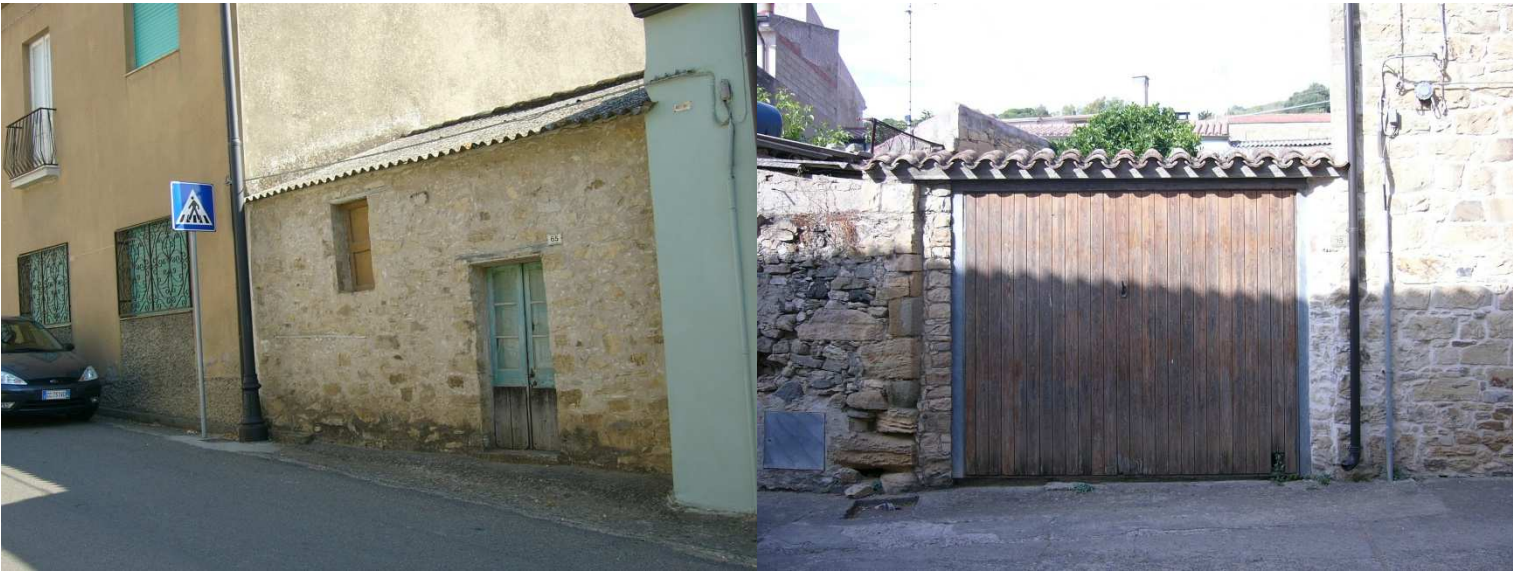
| IDENTIFICATIVI | | | SEZIONE DESCRITTIVA /DATI PLANOVOLUMETRICI | | | | | | | | | SEZIONE DI RILIEVO E STATO DI CONSERVAZIONE | | | | | | | | | | |
|---|---|---|---|---|---|---|---|---|---|---|---|---|---|---|---|---|---|---|---|---|---|---|
| 001 | 05 | 03 | Corpo secondario | A3 - Edificio Ante 1945 - Esistente / EDIFICI ANTICHI DI BASSO PREGIO AMBIENALE E ARCHITETTONICO | Privata | 1850 | Incongruente per caratteristiche tipologiche /costruttive / architettoniche | Disabitato | 5,00 | 2,10 | 11,00 | Pietra | Rudere | Non finito | Rudere | Monofalda | Rudere | Cemento amianto | Rudere | Legno | Rudere | |
| 001 | 05 | 04 | Corpo secondario | A3 - Edificio Ante 1945 - Esistente / EDIFICI ANTICHI DI BASSO PREGIO AMBIENALE E ARCHITETTONICO | Privata | 1900 | Incongruente per caratteristiche tipologiche /costruttive / architettoniche | Disabitato | 20,00 | 3,00 | 60,50 | Pietra | Mediocre | Pietra a vista | Mediocre | Monofalda | Mediocre | Cemento amianto | Mediocre | non presenti | Non presenti | |
| 001 | 05 | 01 | Corpo principale | A2 - Edificio Ante 1945 - Esistente / EDIFICI ANTICHI DI PREGIO AMBIENTALE E ARCHITETTONICO | Privata | 1850 | Congruente per caratteristiche tipologiche ma con alterazione visivo/percettiva per utilizzo di materiali(copertura e/o rifiniture) | Disabitato | 91,00 | 2,60 | 231,00 | Pietra | Rudere | Pietra a vista | Rudere | Monofalda | Rudere | Cemento amianto | Rudere | Legno | Rudere | |
| 001 | 05 | 02 | Corpo secondario | A3 - Edificio Ante 1945 - Esistente / EDIFICI ANTICHI DI BASSO PREGIO AMBIENALE E ARCHITETTONICO | Privata | 1850 | Incongruente per caratteristiche tipologiche /costruttive / architettoniche | Disabitato | 13,00 | 2,15 | 27,00 | Pietra | Rudere | Non finito | Rudere | Monofalda | Rudere | Lamiera | Rudere | Legno | Rudere | |

| IDENTIFICATIVI | | | SEZIONE INDIRIZZI DI PROGETTO | | | | | | | | | |
|---|---|---|---|---|---|---|---|---|---|---|---|---|
| 001 | 05 | 03 | Manut. Ordinaria e Straordinaria+(a) | Come da lotto 05 | Intonaco o ripristino della pietra a vista | COPPI/Sostituzione esitenti | | Colori delle terre sul giallo e rosa | Legno/PVC colorato/Alluminio elettrocol. | Mantenimento e recupero strutture/architravi | 3,0 con tetto monofalda - Possibilit-á di raccordo coperture con angoli diversi | (a): Consolidamento, rifacimento strutturer adeguamento pendenze coperture |
| 001 | 05 | 04 | Manut. Ordinaria e Straordinaria+(a) | Come da lotto 05 | Mantenimento della pietra faccia a vista | COPPI/Sostituzione esitenti | | | Legno/PVC colorato/Alluminio elettrocol. | Mantenimento e recupero strutture/architravi | n.e./Adeguamento pend. coperura | (a): Consolidamento, rifacimento strutturer adeguamento pendenze coperture -- n.e.: non elevabile |

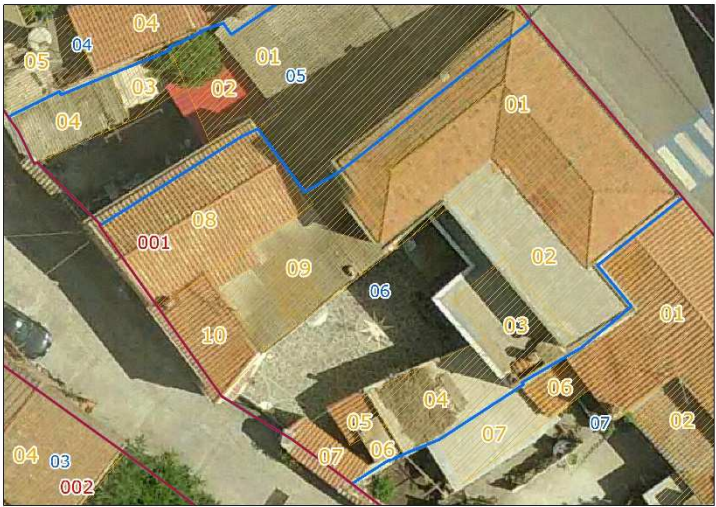
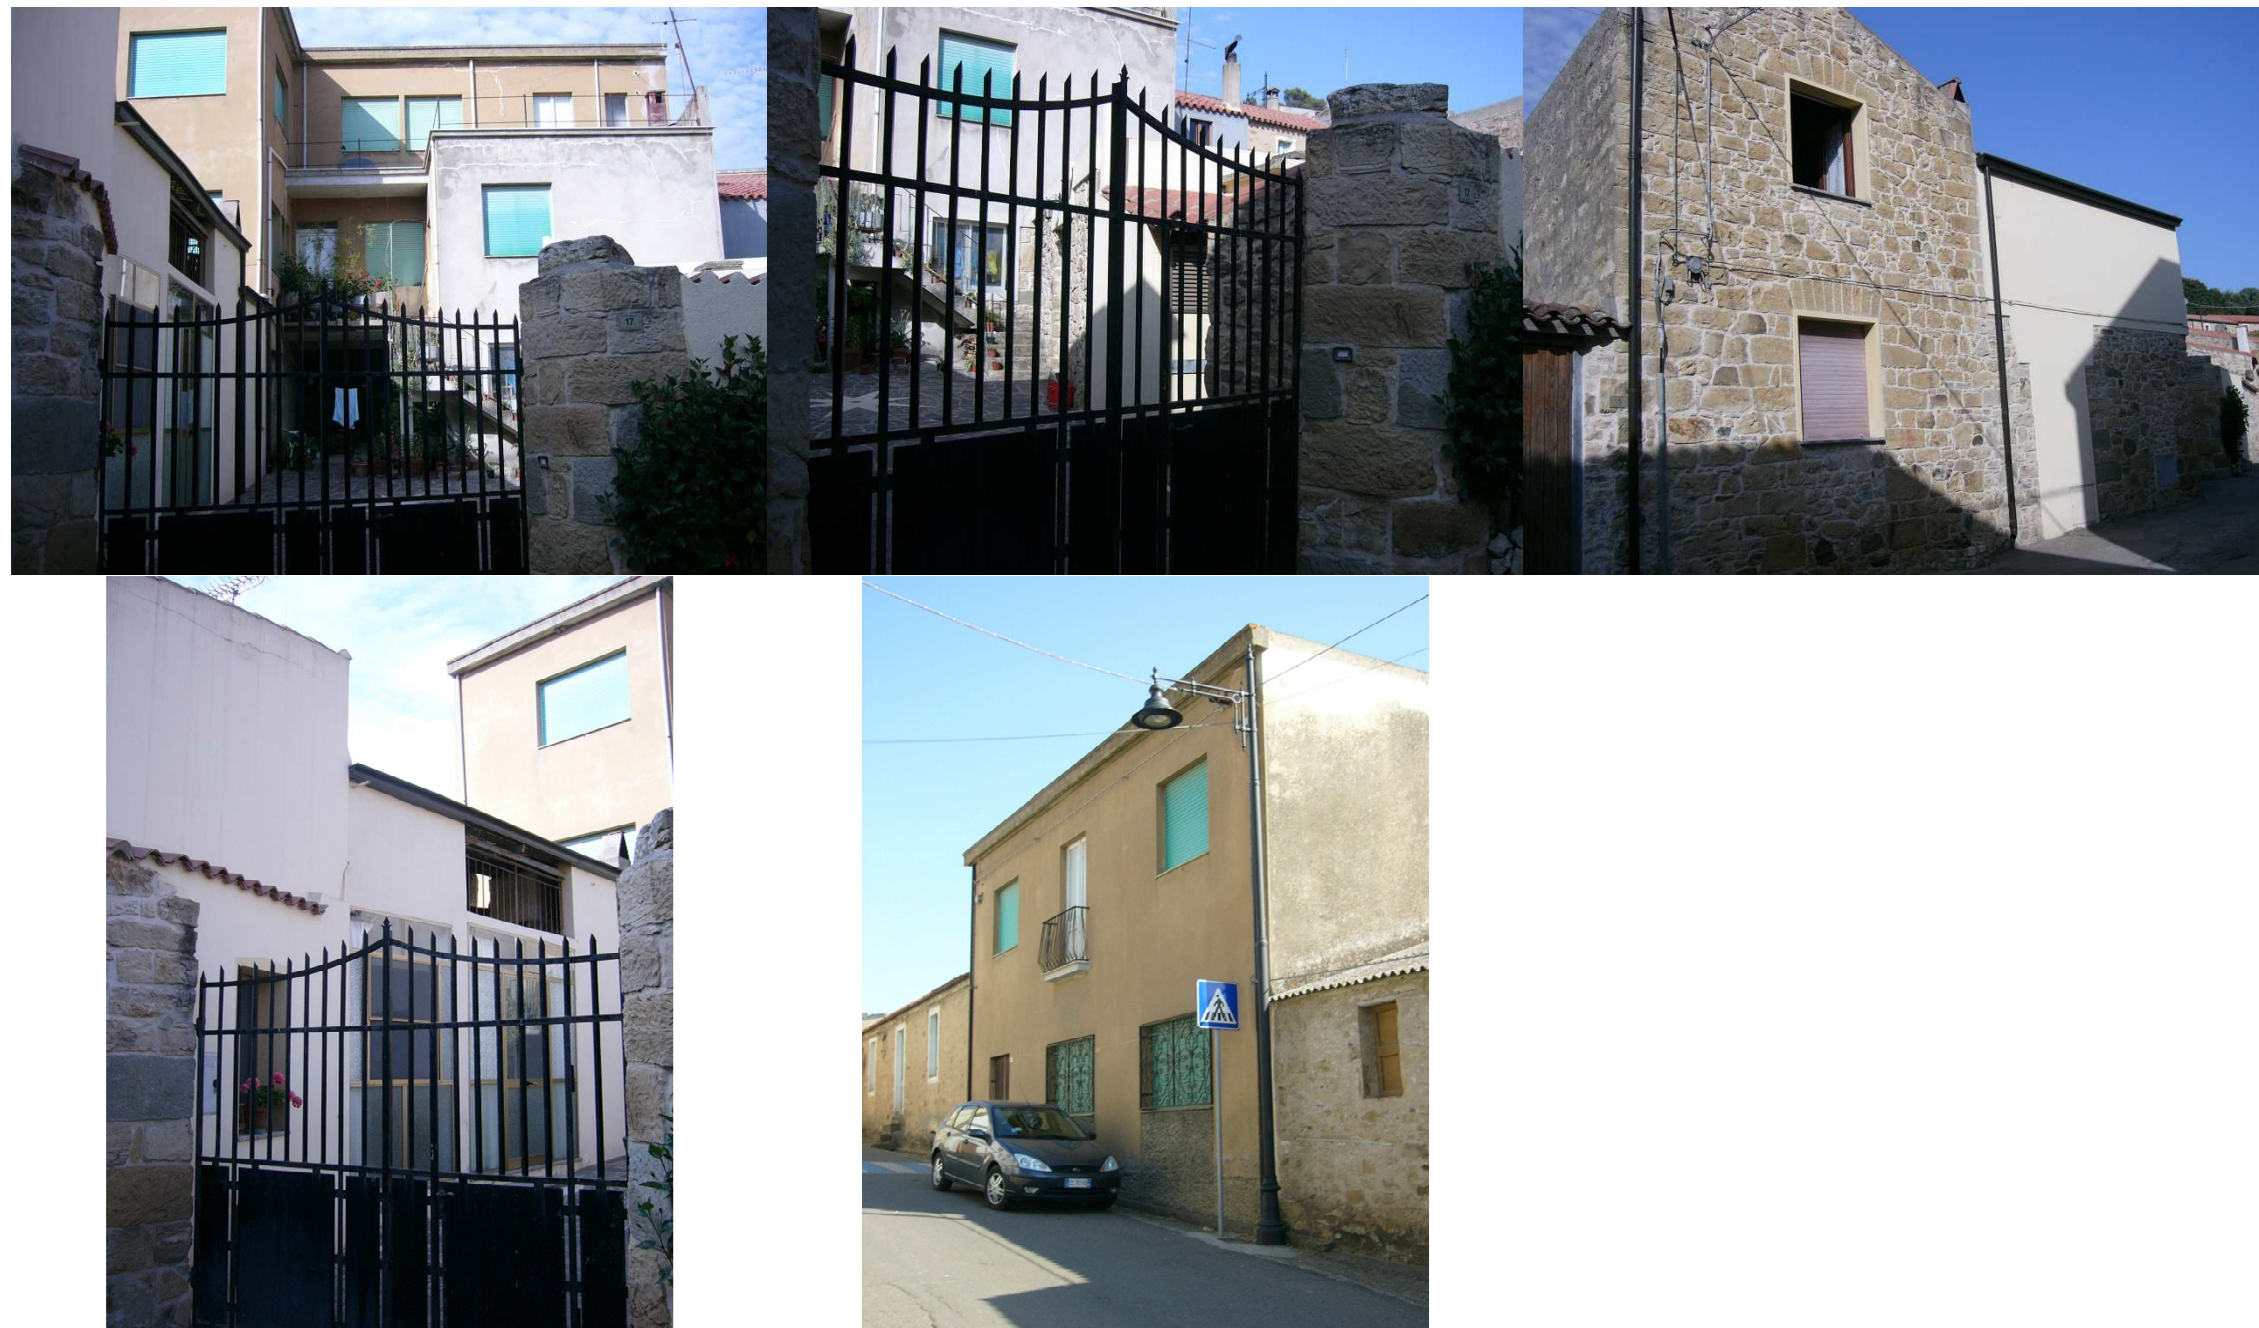
**DOCUMENTAZIONE FOTOGRAFICA DEL LOTTO**

| IDENTIFICATIVI | | SEZIONE INQUADRAMENTO | | | DATI PLANOVOLUMETRICI | | | | SEZIONE DESCRITTIVA | | | | | | | |
|---|---|---|---|---|---|---|---|---|---|---|---|---|---|---|---|---|
| 001 | 06 | VIA VITTORIO EMANUELE III | VIA SAN SEBASTIANO | Viabilità principale di impianto | 315,00 | 263,00 | 1436,00 | 5,46 | | LOTTO CON CORPO DI FABBRICA A C E CORTE ANTERIORE | Nuovo non compatibile | Buono | Cortile | Cancello in metallo | Muro in pietra a vista | *LOTTO CON CORPO DI FABBRICA A C E CORTE ANTERIORE |

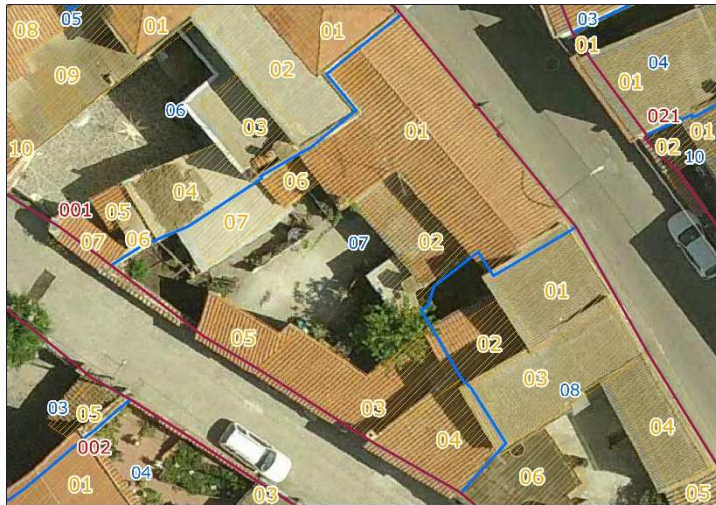
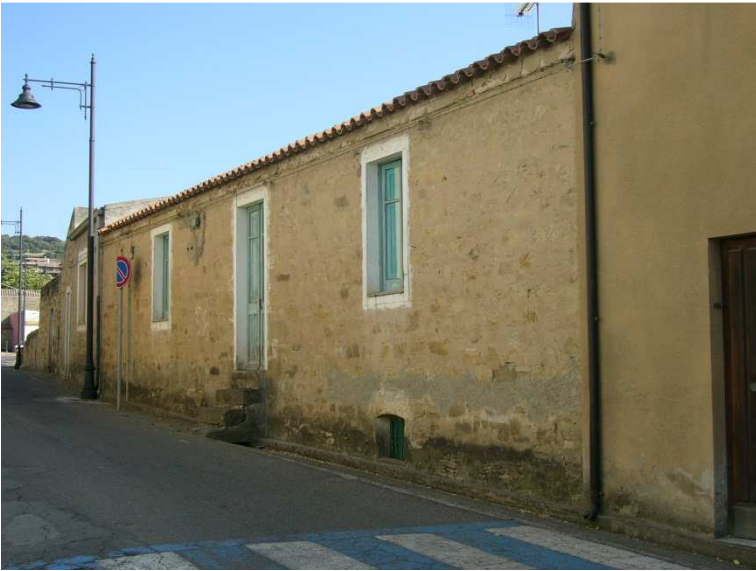
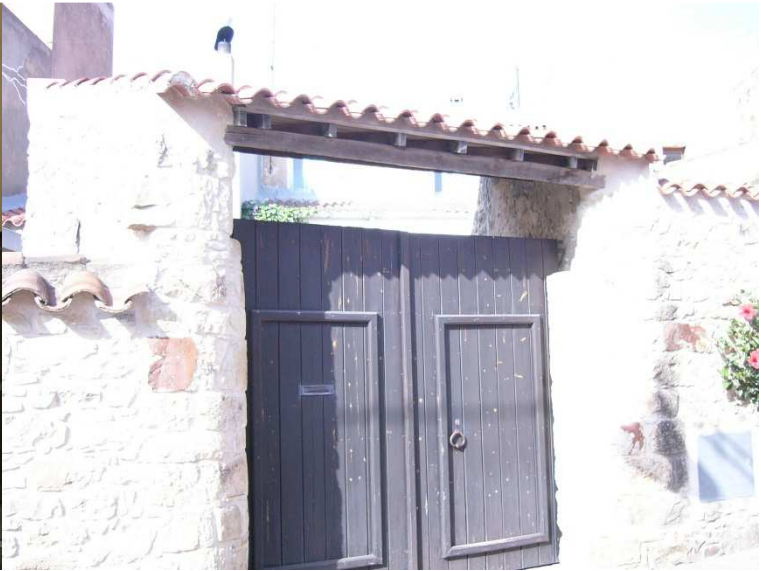
DOCUMENTAZIONE FOTOGRAFICA DEL LOTTO

| IDENTIFICATIVI | | SEZIONE INQUADRAMENTO | | | DATI PLANOVOLUMETRICI | | | | SEZIONE DESCRITTIVA | | | | | | | |
|---|---|---|---|---|---|---|---|---|---|---|---|---|---|---|---|---|
| 001 | 07 | VIA VITTORIO EMANUELE III | VIA SAN SEBASTIANO | Viabilità principale di impianto | 195,00 | 193,00 | 577,00 | 2,99 | | LOTTO CON CORPO DI FABBRICA AD L E CORTE ANTERIORE | Conservativo con modifiche non sostanziali | Sufficiente | Cortile | Porta Semplice | Muro in pietra a vista | *LOTTO CON CORPO DI FABBRICA AD L E CORTE ANTERIORE |
