**PIANO PARTICOLAREGGIATO DEL CENTRO DI ANTICA E PRIMA FORMAZIONE**  
**art. 52 NTA del PPR - D.Lgs n.42/2004 / L.R. 8/2004**

**Piano Particolareggiato del Centro di Antica e Prima Formazione**

**Classificazione Unità Edilizie Isolato 01**

# **ISOLATO 01**

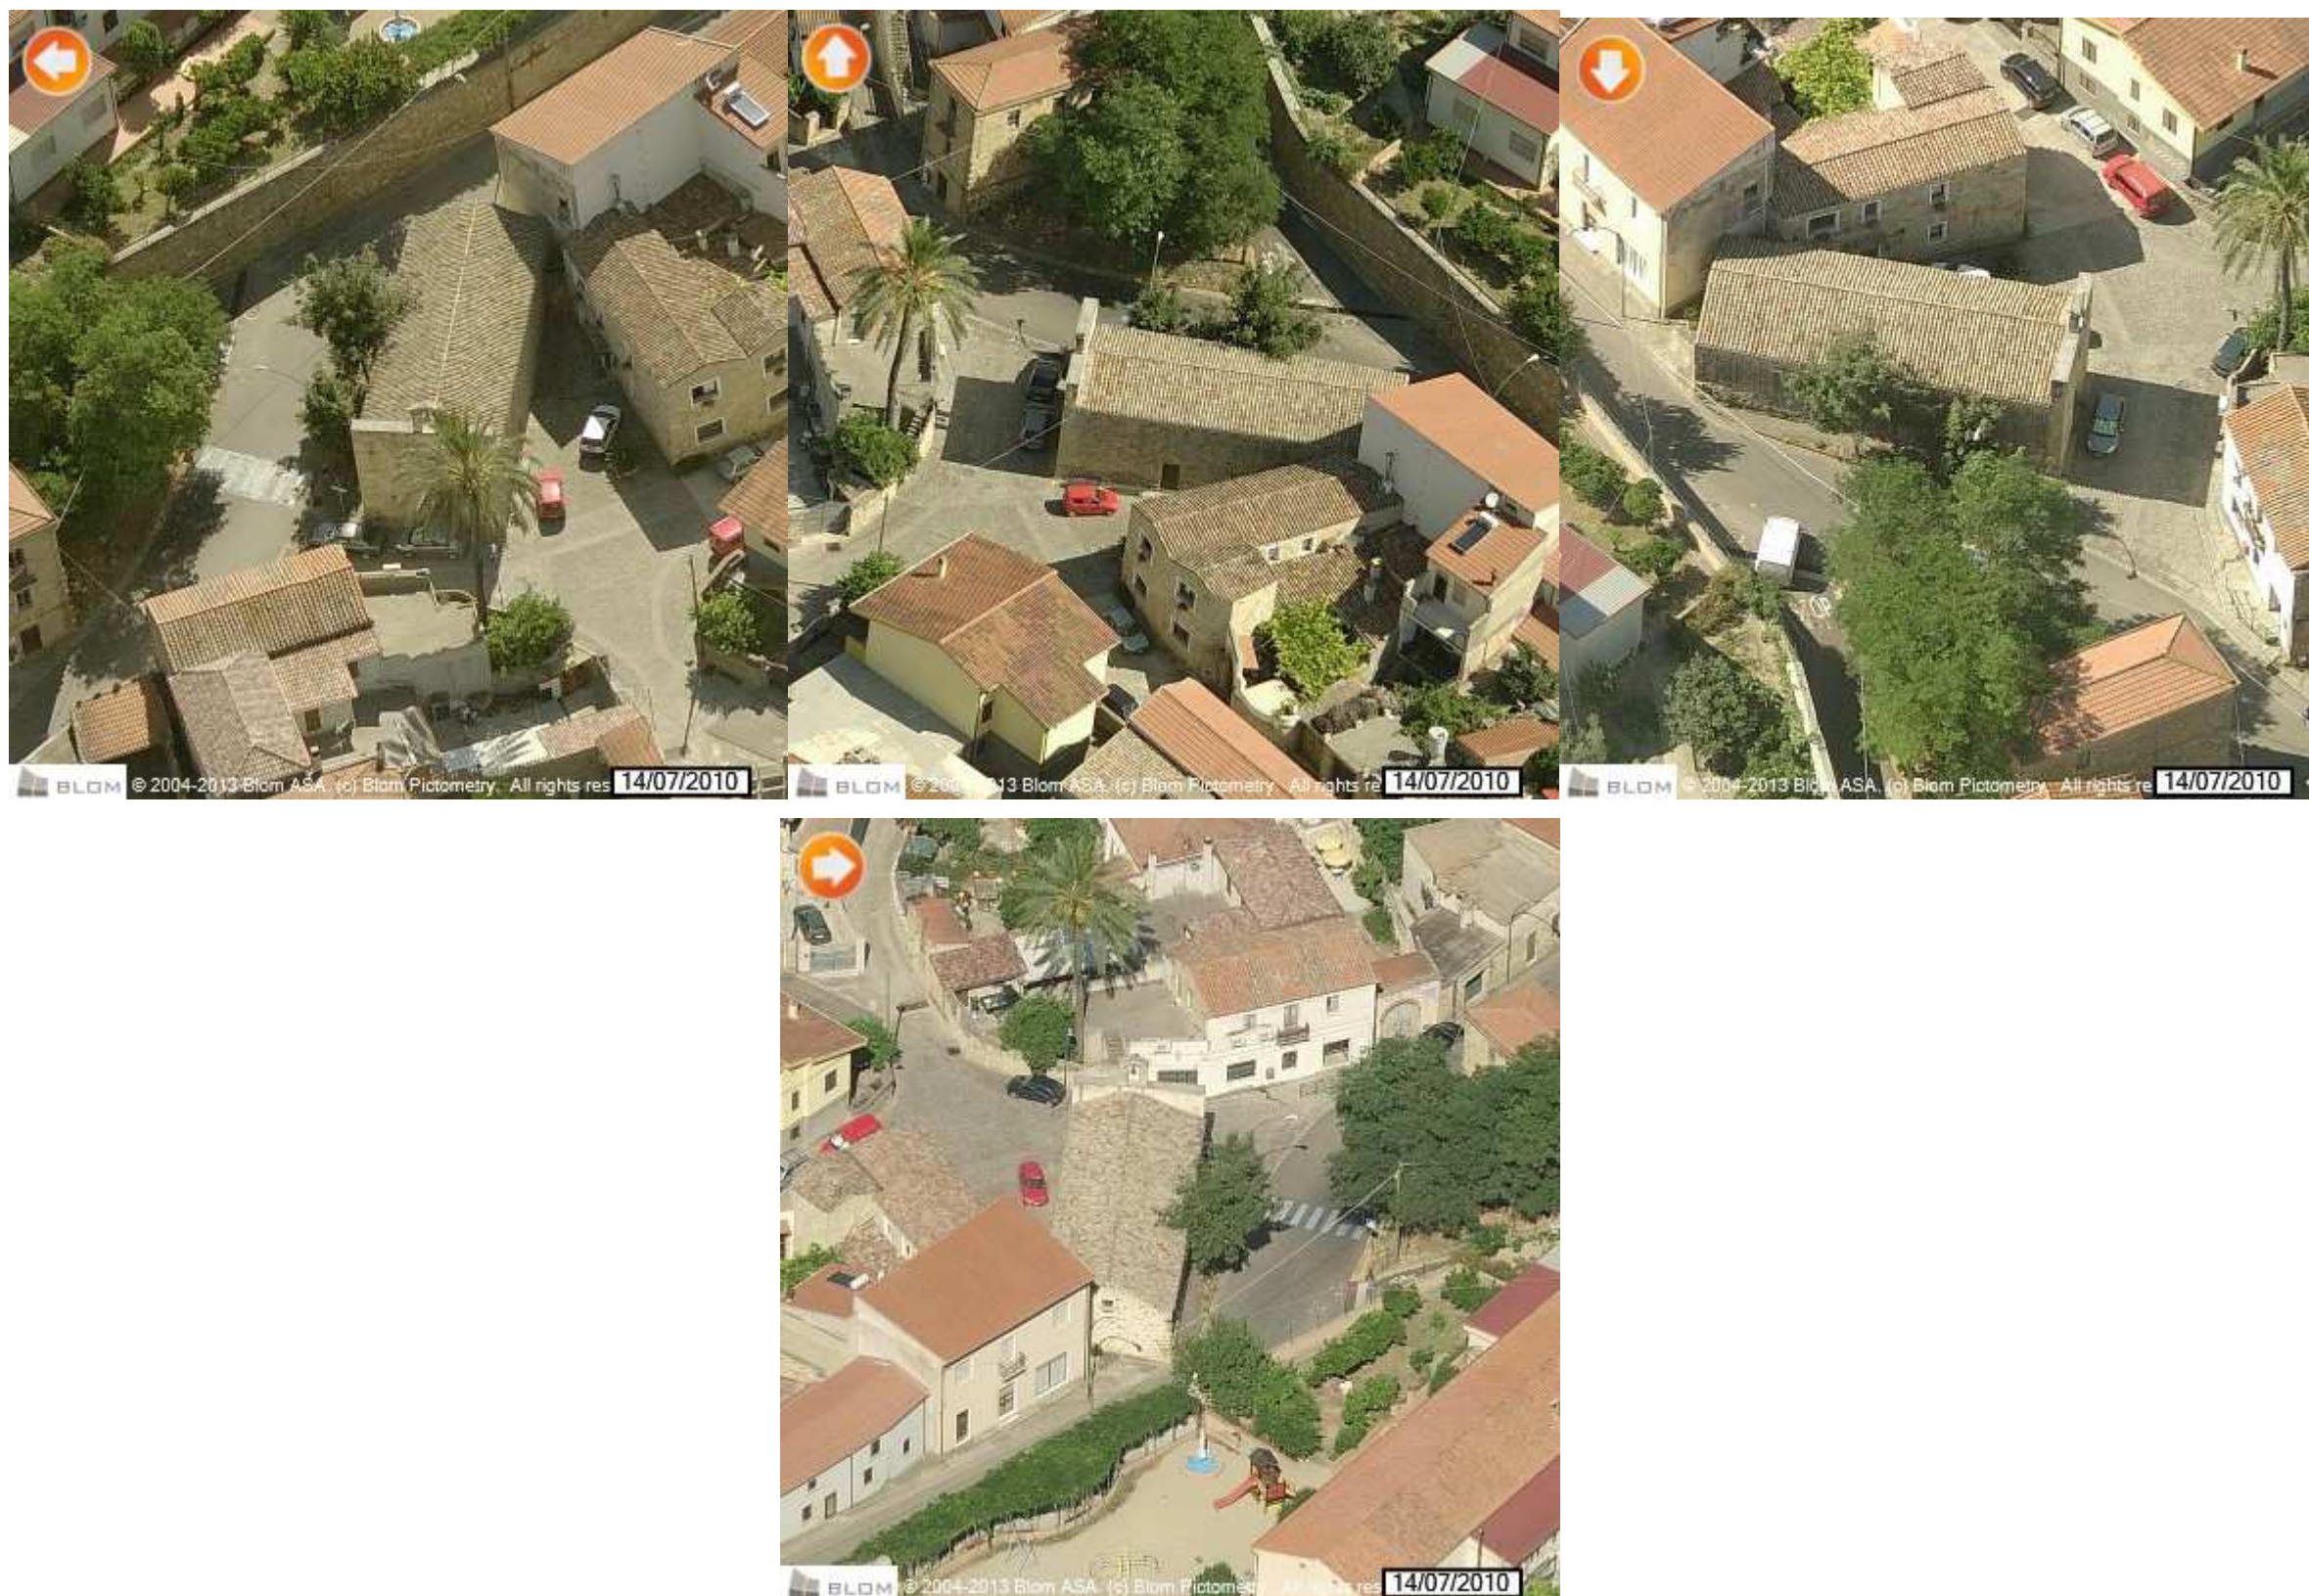
*Viste oblique Est / Nord / Sud / Ovest del Lotto 1*

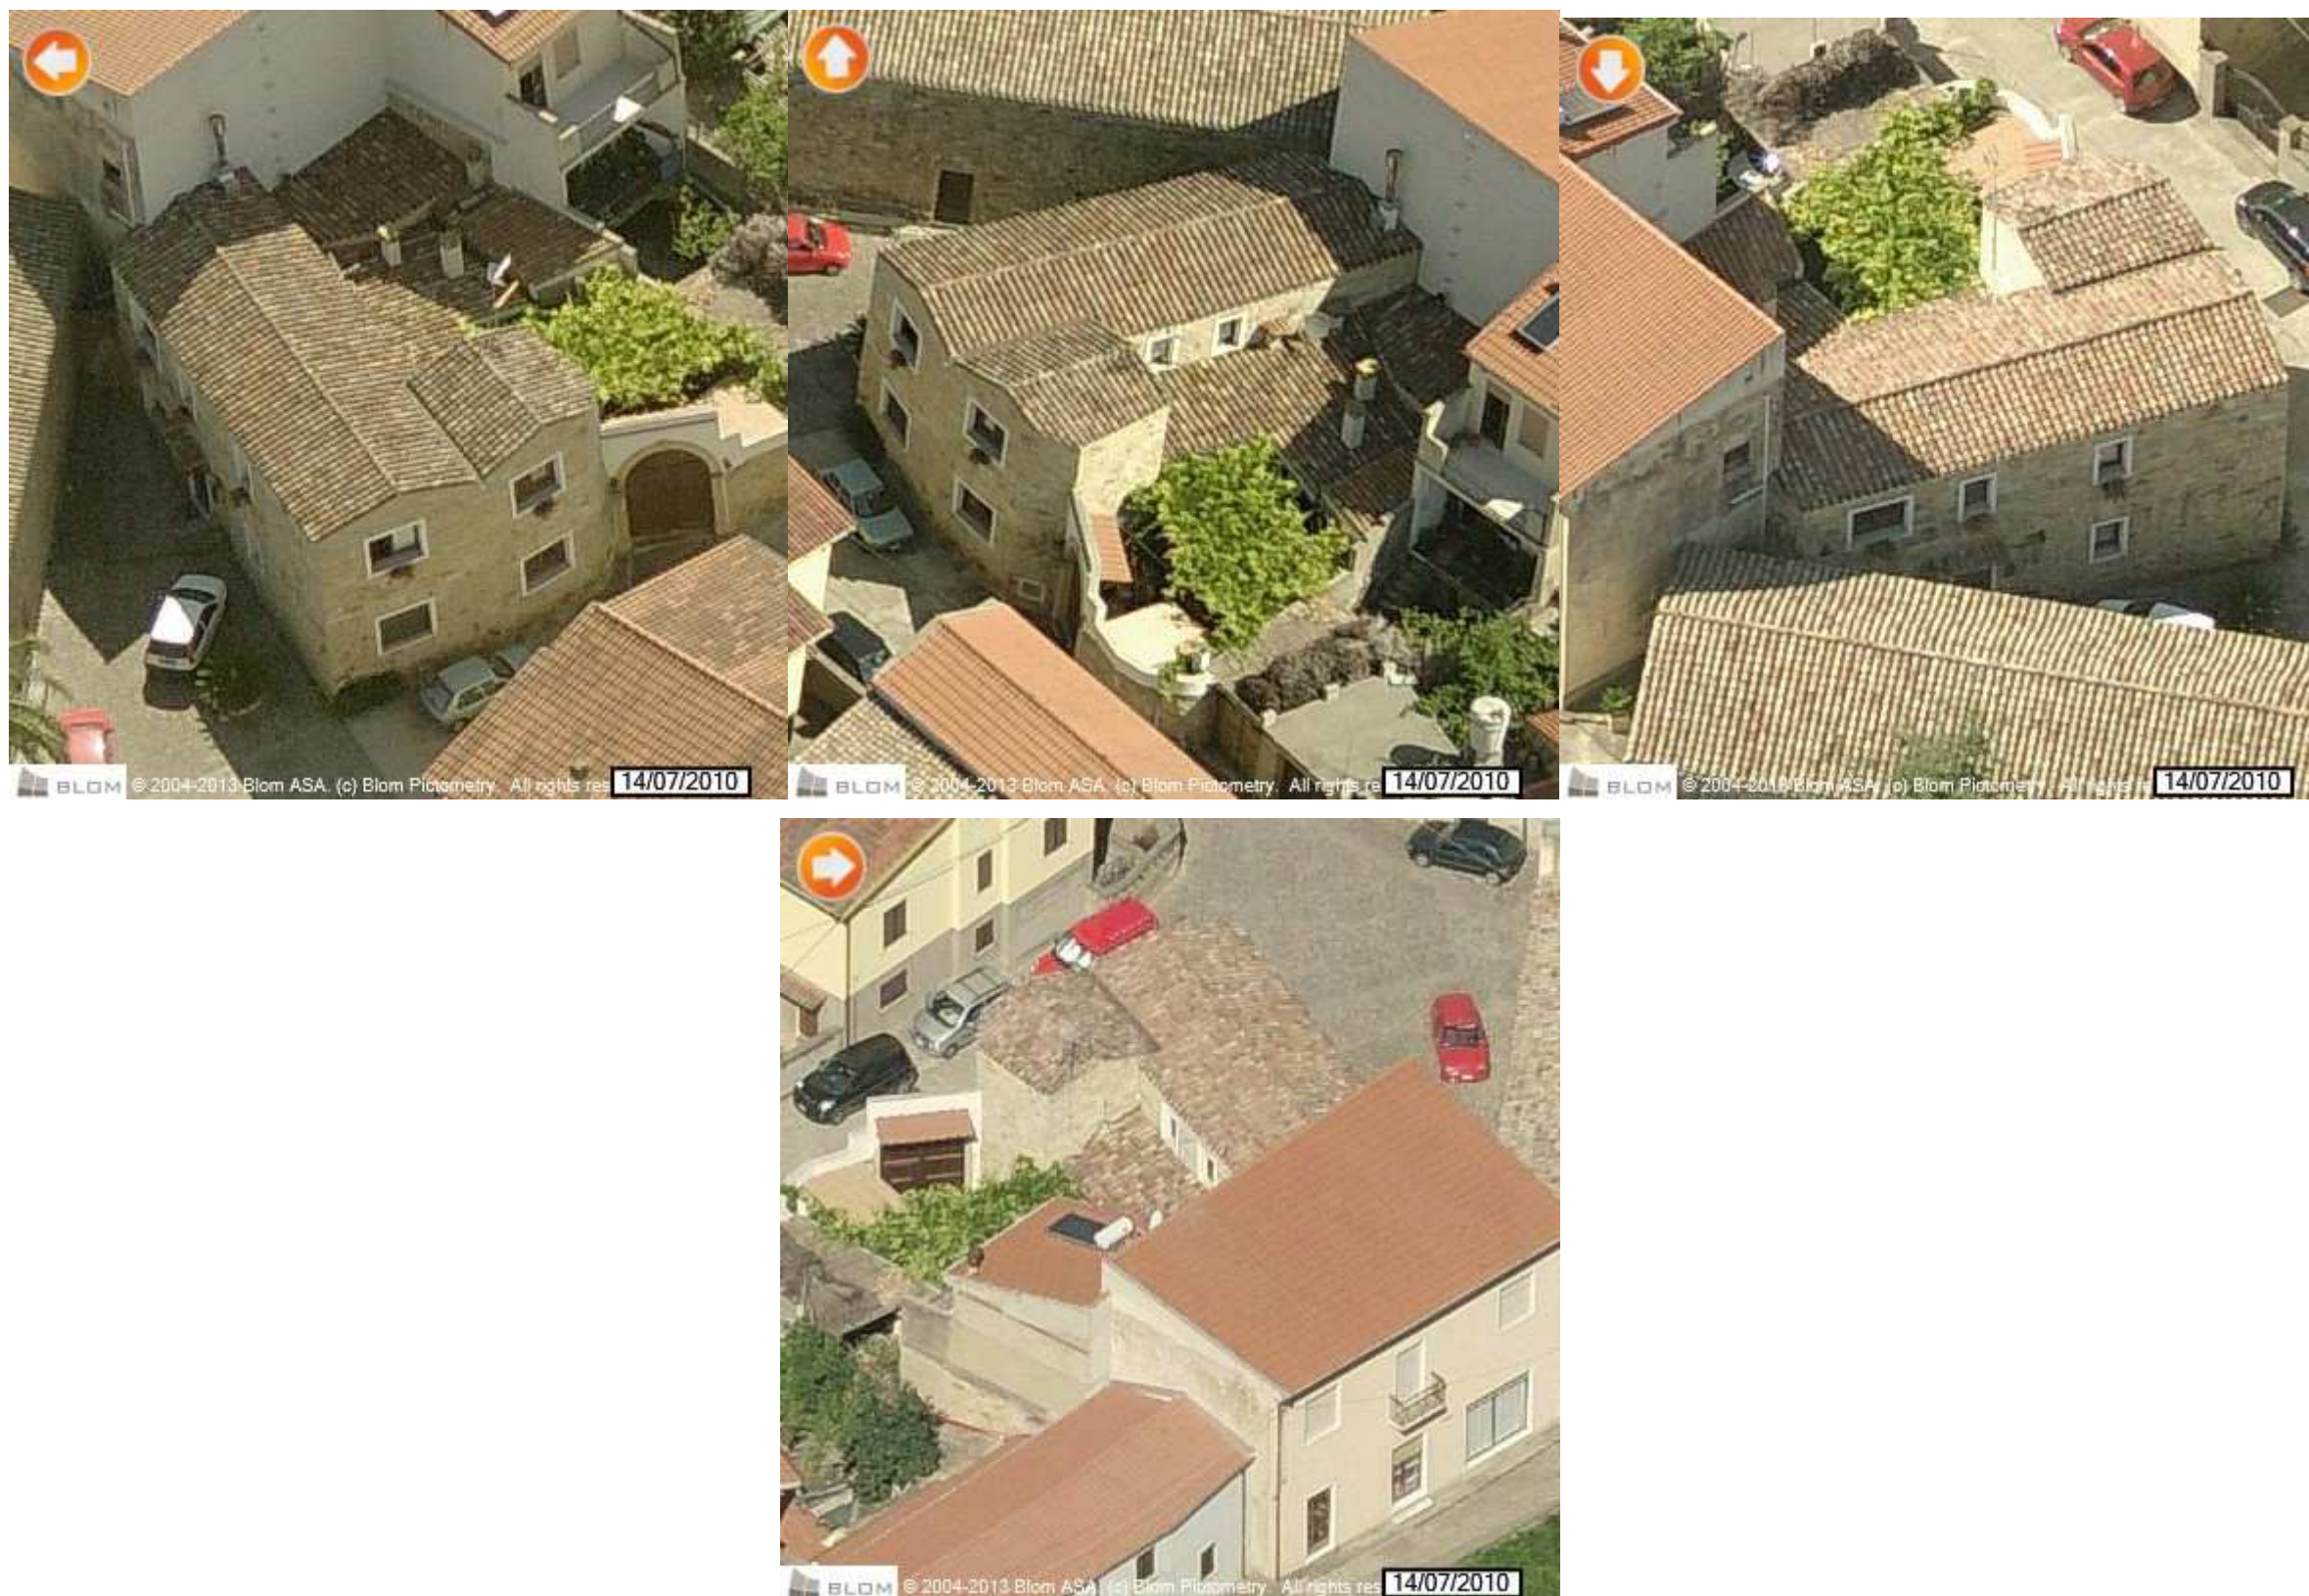
*Viste oblique Est / Nord / Sud / Ovest del Lotto 2*

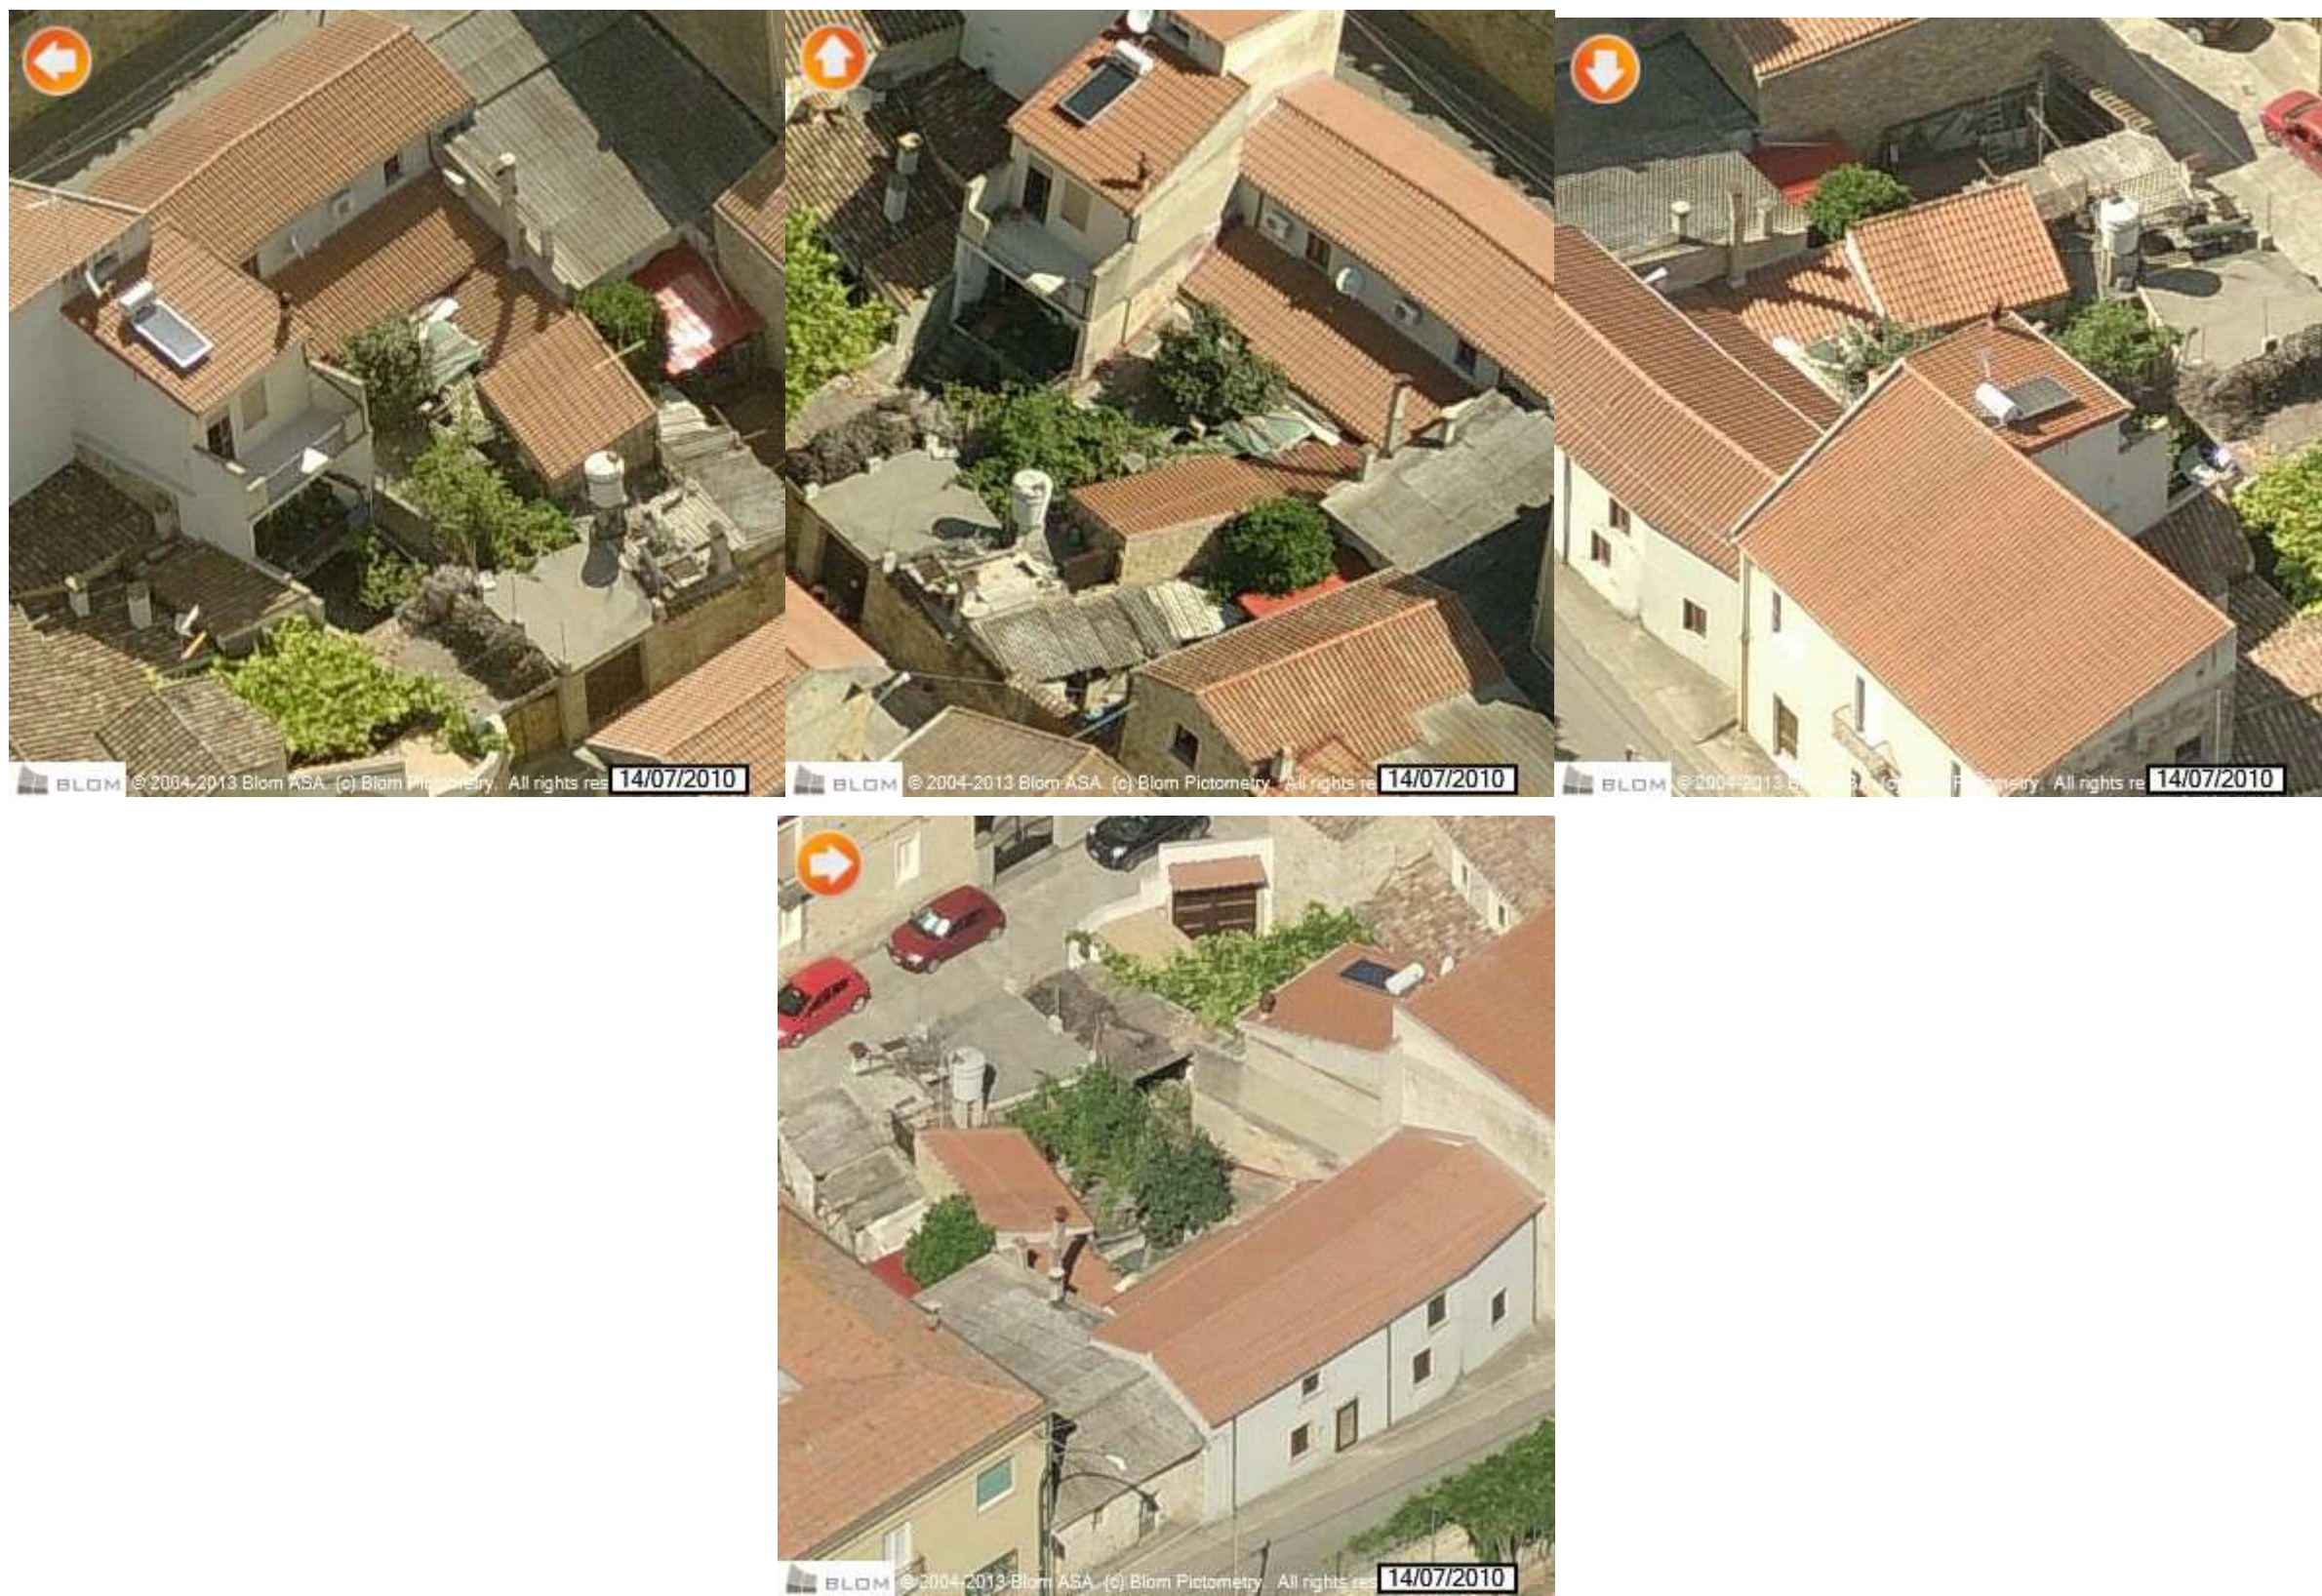
*Viste oblique Est / Nord / Sud / Ovest del Lotto 4*

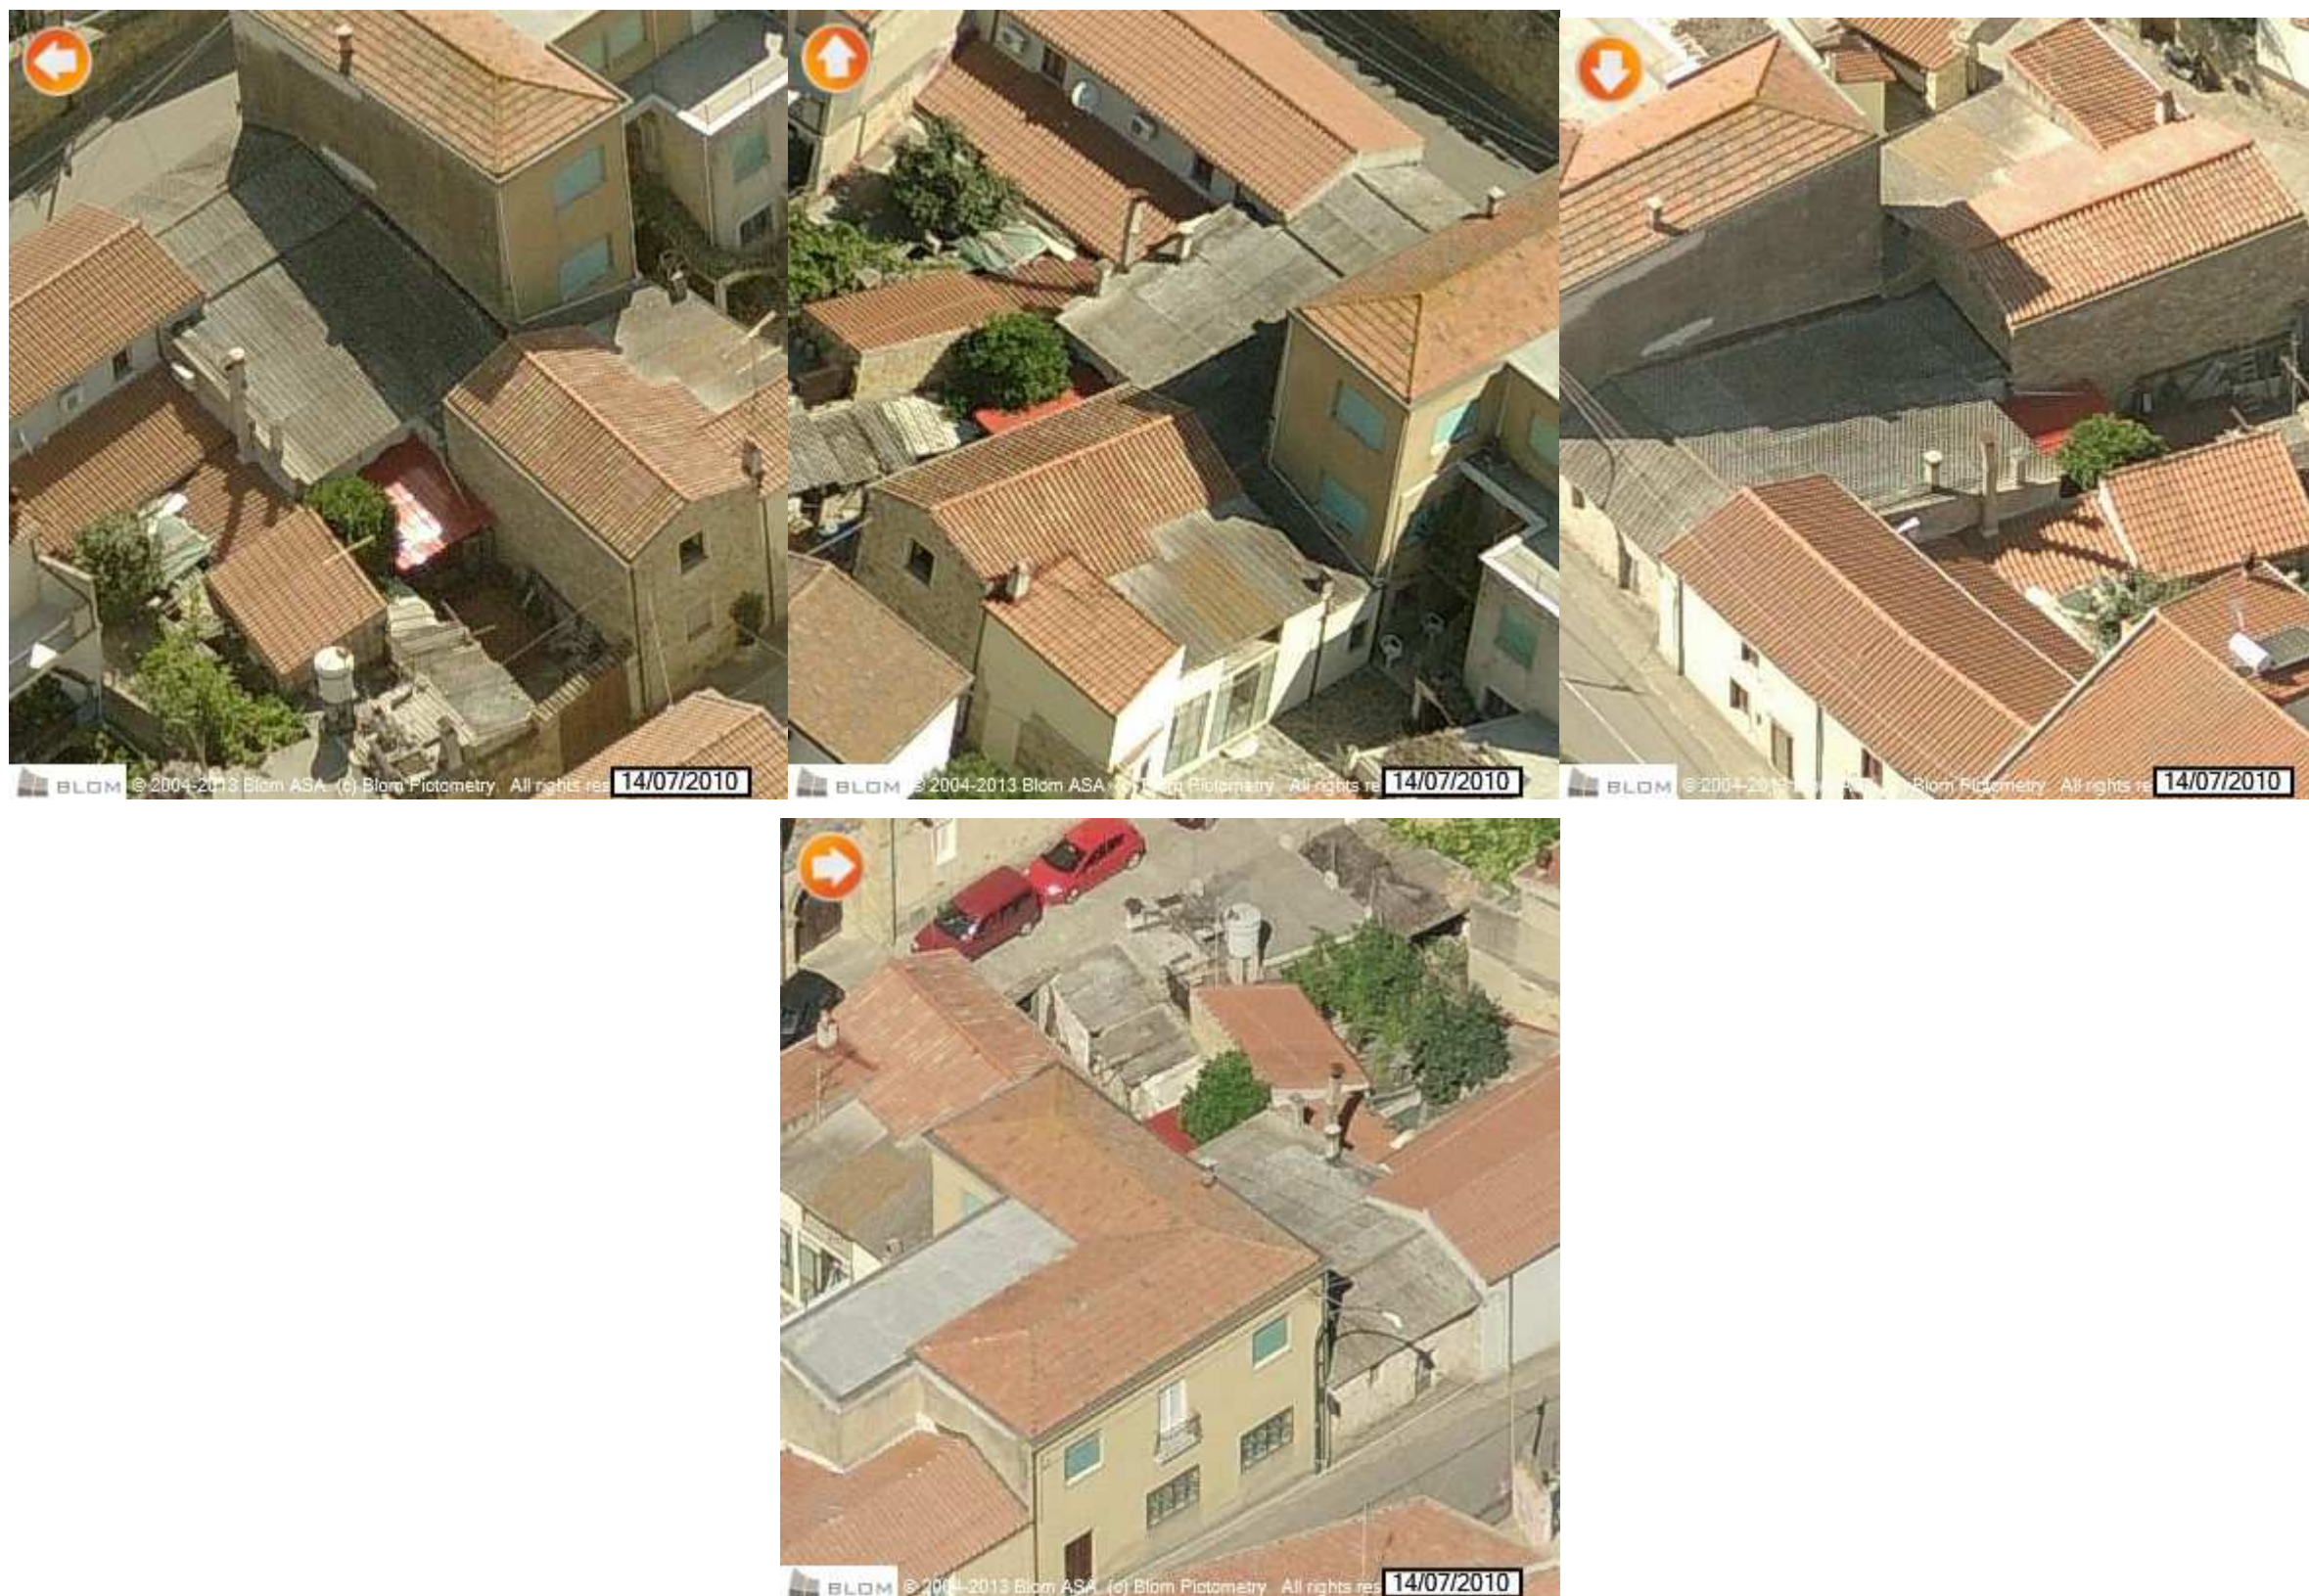
*Viste oblique Est / Nord / Sud / Ovest del Lotto 5*

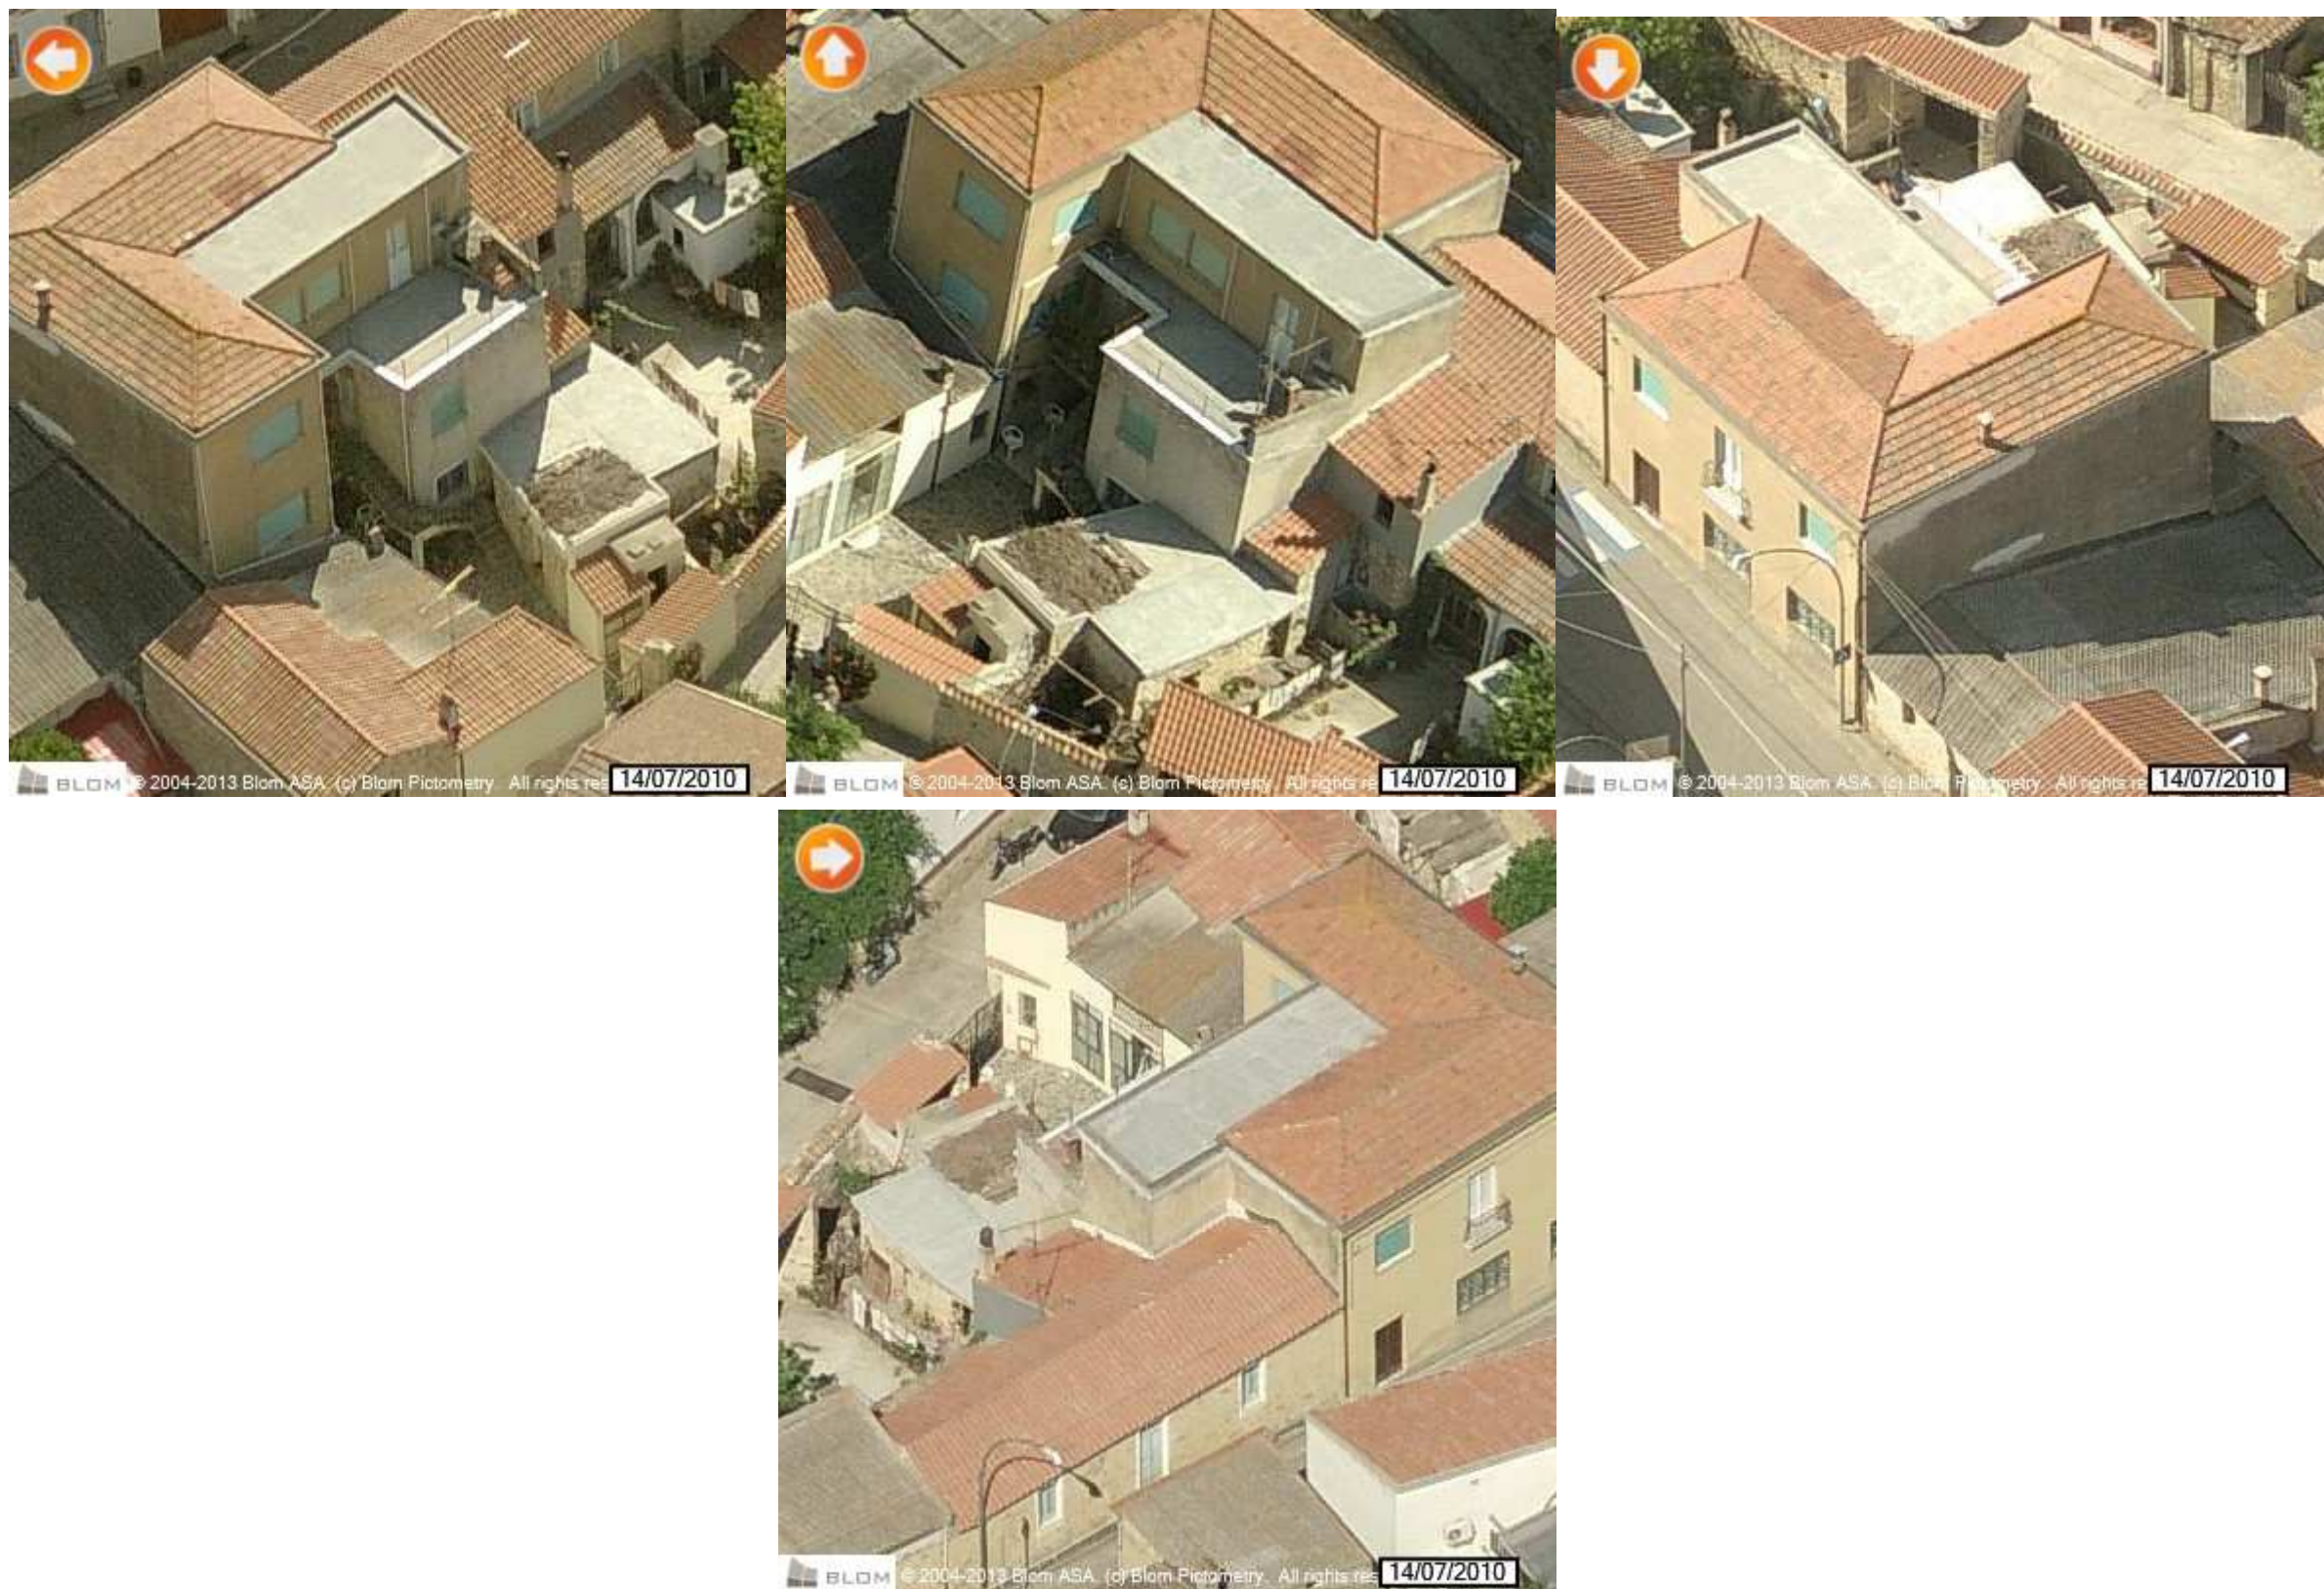
*Viste oblique Est / Nord / Sud / Ovest del Lotto 6*

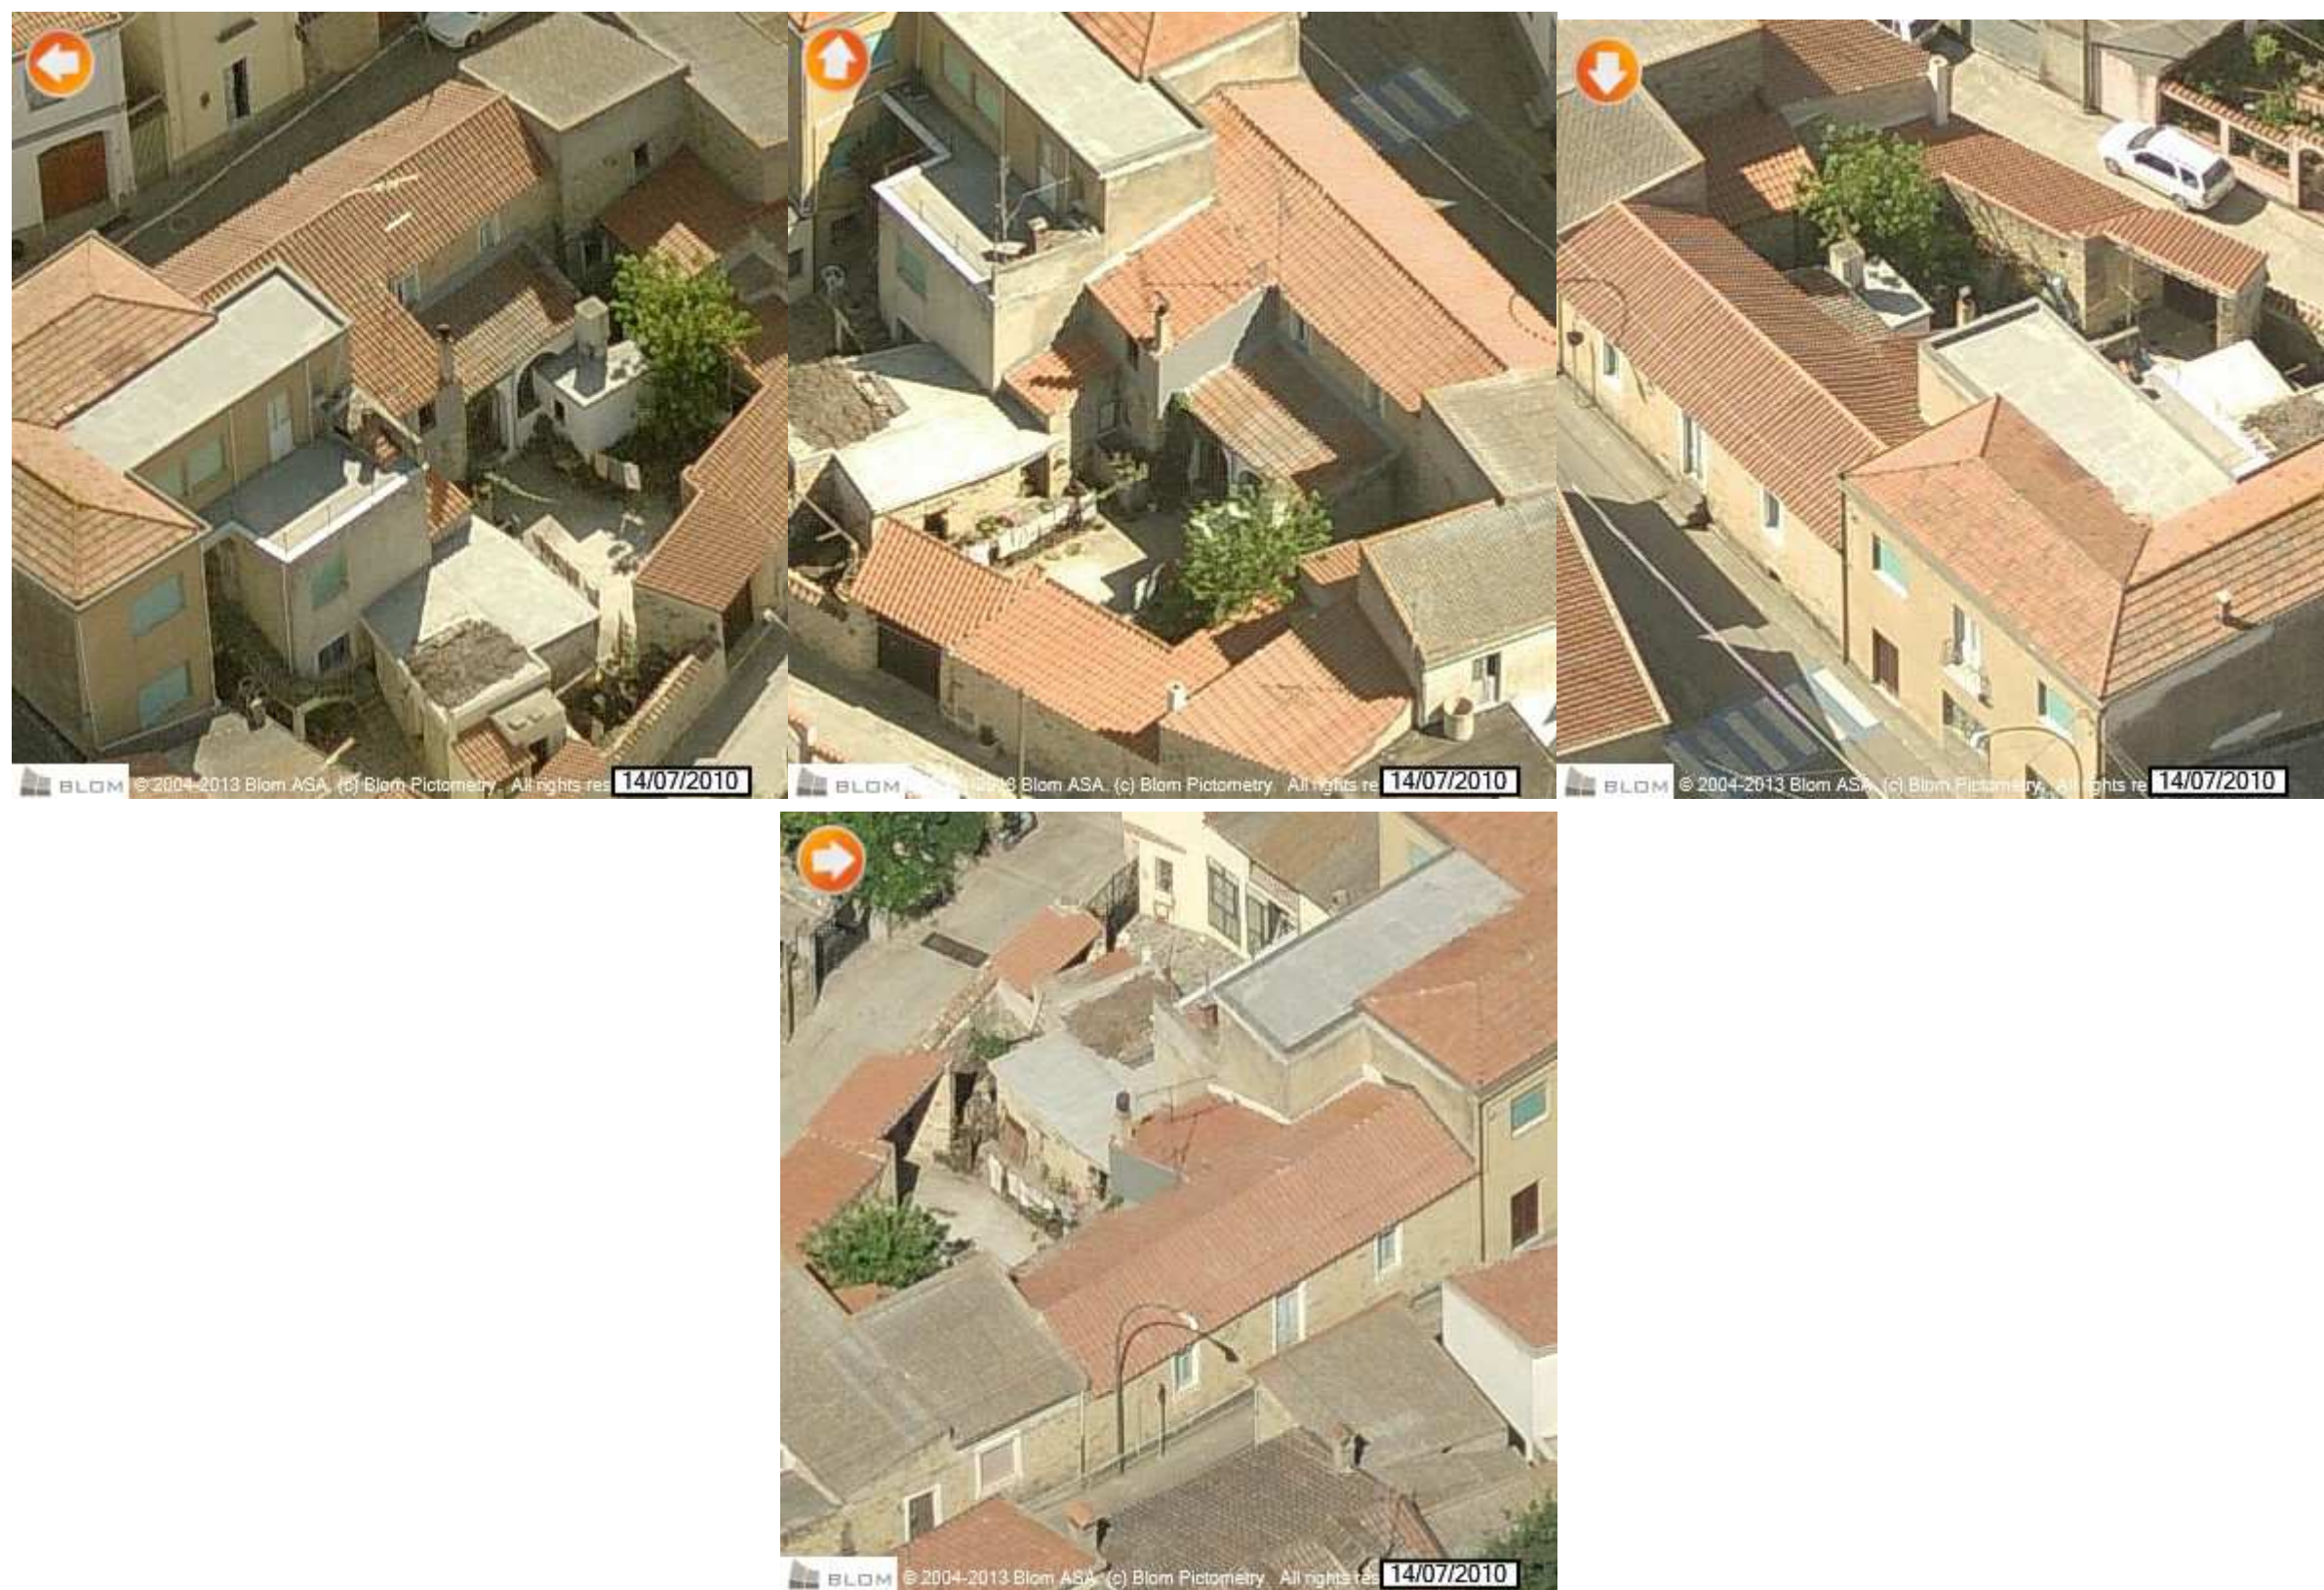
*Viste oblique Est / Nord / Sud / Ovest del Lotto 7*
