**PIANO PARTICOLAREGGIATO DEL CENTRO DI ANTICA E PRIMA FORMAZIONE**  
**art. 52 NTA del PPR - D.Lgs n.42/2004 / L.R. 8/2004**

**Piano Particolareggiato del Centro di Antica e Prima Formazione**

**Classificazione Unità Edilizie Isolato 01**

# **ISOLATO 01**

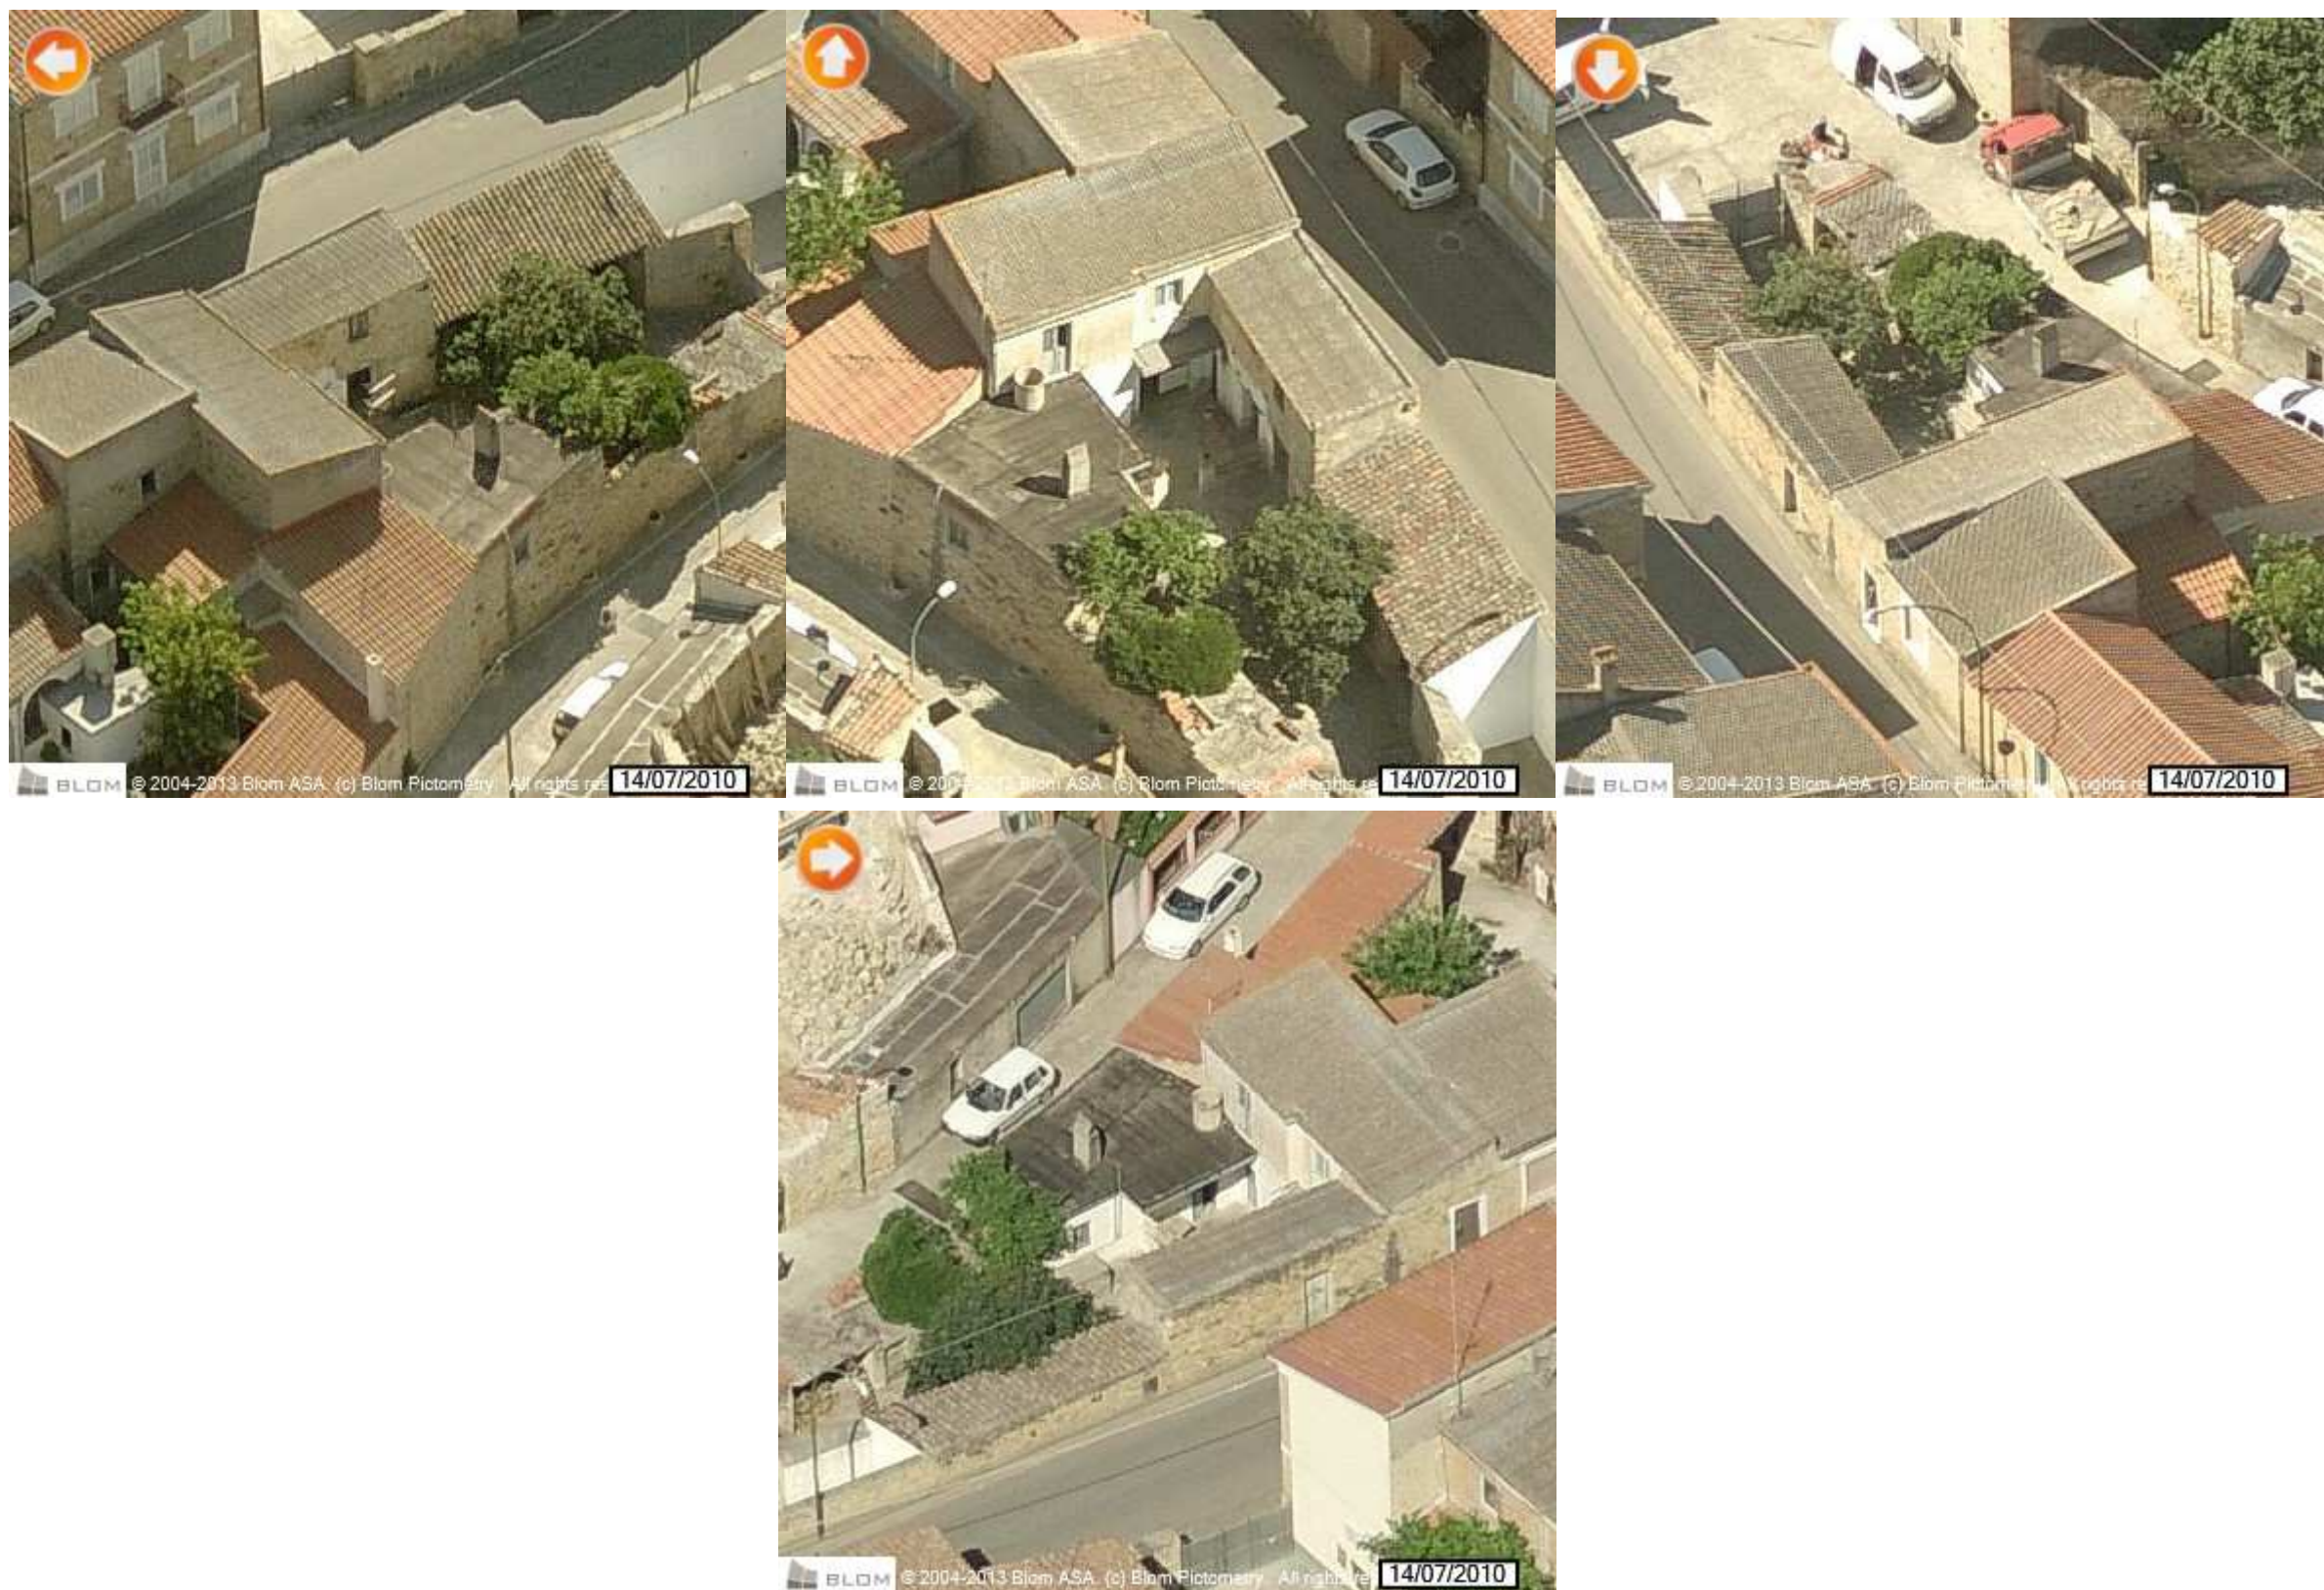
*Viste oblique Est / Nord / Sud / Ovest del Lotto 8*
