**COMUNE di COLLINAS**

*SCHEDE ISOLATO 03*

**PIANO PARTICOLAREGGIATO DEL CENTRO DI ANTICA E PRIMA FORMAZIONE**  
**art. 52 NTA del PPR - D.Lgs n.42/2004 / L.R. 8/2004**

## **ISOLATO 03**

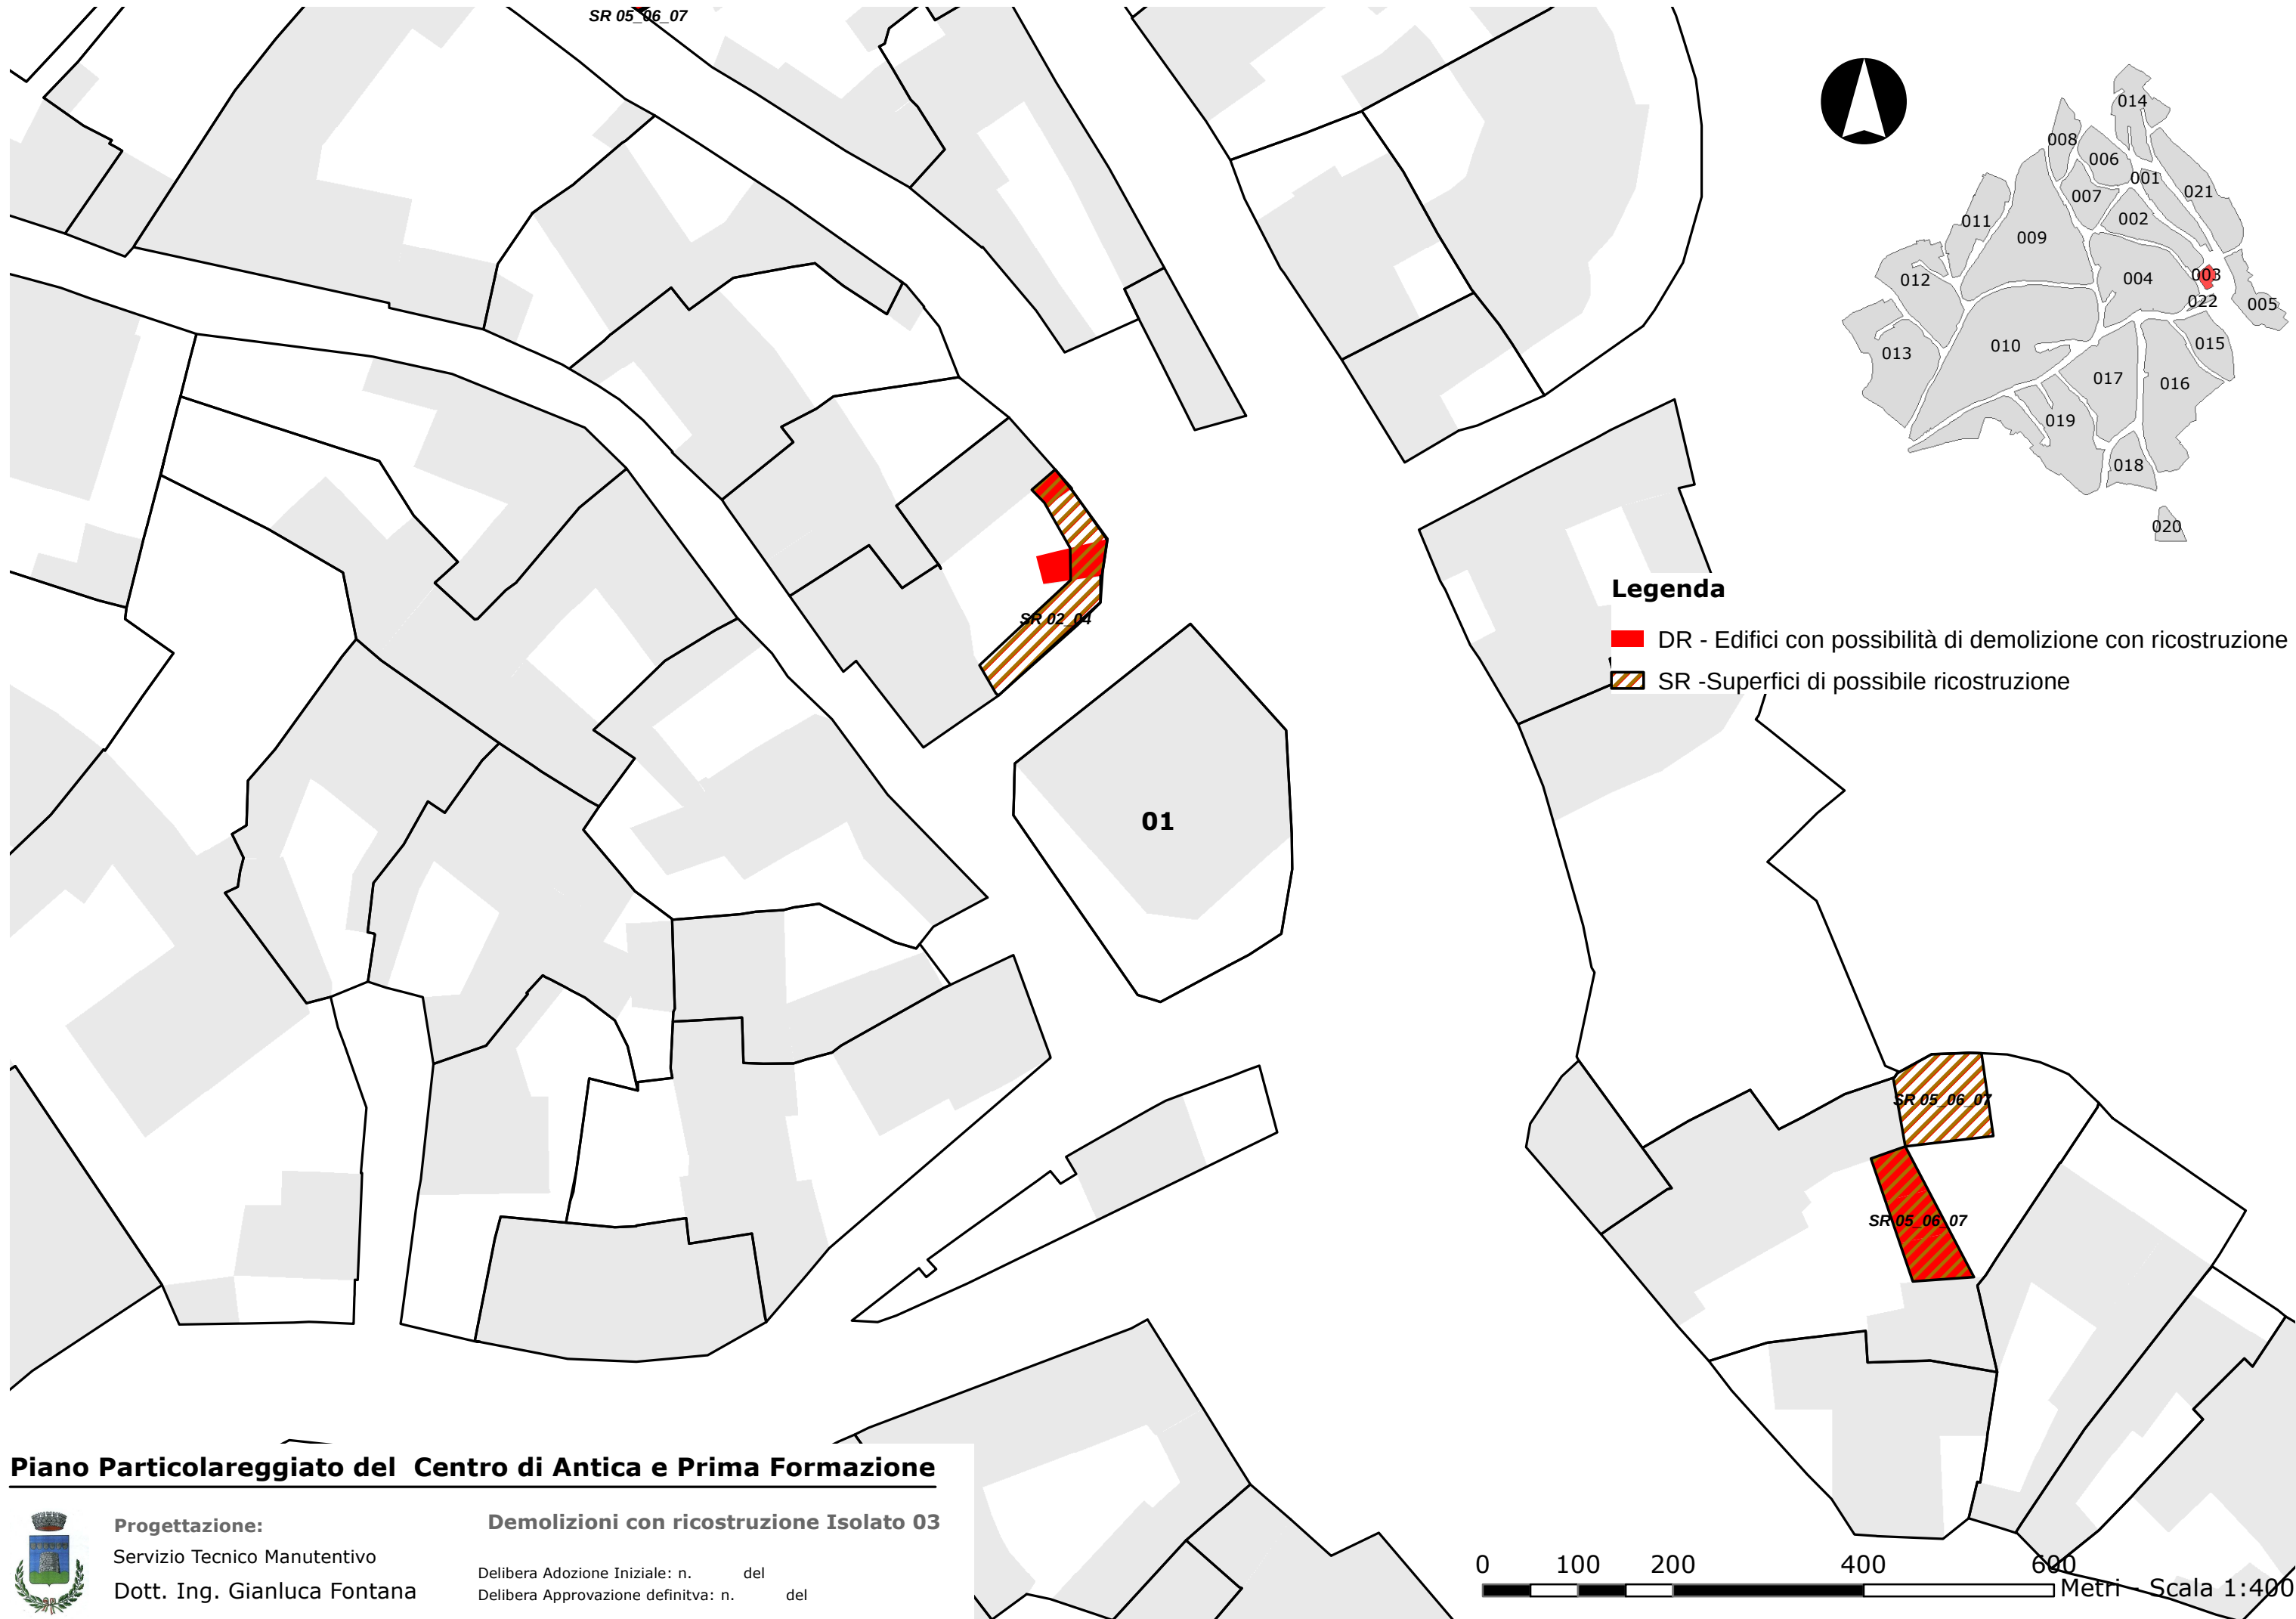
**Demolizioni con ricostruzione Isolato 03**

**Legenda**

DR - Edifici con possibilità di demolizione con ricostruzione
-

SR - Superfici di possibile ricostruzione

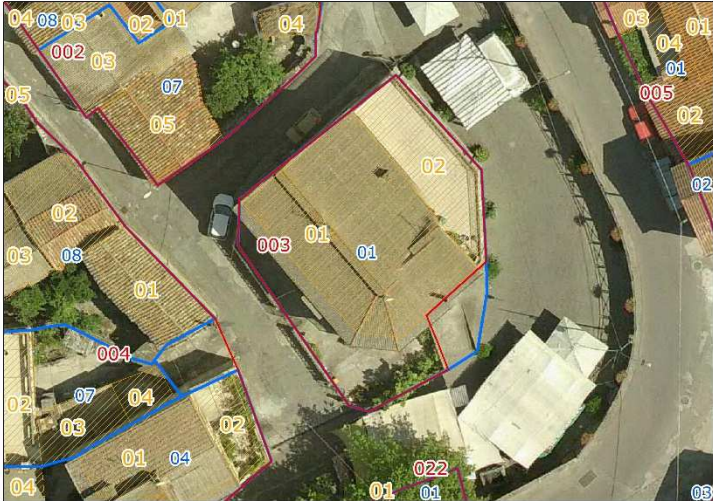
DOCUMENTAZIONE FOTOGRAFICA DEL LOTTO

| IDENTIFICATIVI | | SEZIONE INQUADRAMENTO | | | DATI PLANOVOLUMETRICI | | | | SEZIONE DESCRITTIVA | | | | | | | |
|---|---|---|---|---|---|---|---|---|---|---|---|---|---|---|---|---|
| 003 | 01 | VIA SAN SEBASTIANO | VIA FUNTANA CRUCCU | Viabilità principale di impianto | 345,00 | 235,00 | 1260,00 | 3,65 | | LOTTO CON CORPO DI FABBRICA E CORTE LATERALE O EDIFICIO ISOLATO | Nuovo non compatibile | Sufficiente | Cortile | Cancello in metallo | Muro intonacato | *LOTTO CON CORPO DI FABBRICA E CORTE LATERALE O EDIFICIO ISOLATO |

| IDENTIFICATIVI | | | SEZIONE DESCRITTIVA /DATI PLANOVOLUMETRICI | | | | | | | | | | SEZIONE DI RILIEVO E STATO DI CONSERVAZIONE | | | | | | | | | |
|---|---|---|---|---|---|---|---|---|---|---|---|---|---|---|---|---|---|---|---|---|---|---|
| 003 | 01 | 02 | Corpo principale | C2 - Edificio Post 1970 - Esistenti / INCONGRUENTI CON IL CONTESTO | Privata | 1976 | Incongruente per caratteristiche tipologiche /costruttive / architettoniche | Abitato | 70,00 | 5,50 | 350,00 | Blocchi di CLS | Buono | Intonaco | Buono | Piana | Buono | CLS | Buono | legno e metallo | Buono | |
| 003 | 01 | 01 | Corpo principale | C2 - Edificio Post 1970 - Esistenti / INCONGRUENTI CON IL CONTESTO | Privata | 1976 | Incongruente per caratteristiche tipologiche /costruttive / architettoniche | Abitato | 165,00 | 7,70 | 990,00 | Blocchi di CLS | Buono | Intonaco | Buono | Padiglione | Buono | Cemento amianto | Buono | legno con taparelle in PVC | Buono | |

| IDENTIFICATIVI | | | SEZIONE INDIRIZZI DI PROGETTO | | | | | | | | | |
|---|---|---|---|---|---|---|---|---|---|---|---|---|
| 003 | 01 | 02 | Manutenzione Ordinaria/Straordinaria+(a) | Come da lotto 01 | Intonaco o sostituzione con pietra faccia a vista | COPPI/PORTOGHESI/Laterizi storici | | Colori delle terre sul giallo e rosa | Legno/PVC colorato/Alluminio elettrocol. | | n.e./Adeguamento pend. coperura con tetto monofalda | (a):Rest. e risanam. conservativo/Ristruttur. edilizia con e senza aumento di volume -- n.e.: non elevabile |
| 003 | 01 | 01 | Manutenzione Ordinaria/Straordinaria+(a) | Come da lotto 01 | Intonaco o sostituzione con pietra faccia a vista | COPPI/PORTOGHESI | | Colori delle terre sul giallo e rosa | Legno/PVC colorato/Alluminio elettrocol. | | n.e./Adeguamento pend. coperura | (a):Rest. e risanam. conservativo/Ristruttur. edilizia con e senza aumento di volume -- n.e.: non elevabile |
