COMUNE di COLLINAS

SCHEDE ISOLATO 04 (Lotto 10/22)

**PIANO PARTICOLAREGGIATO DEL CENTRO DI ANTICA E PRIMA FORMAZIONE
art. 52 NTA del PPR - D.Lgs n.42/2004 / L.R. 8/2004**

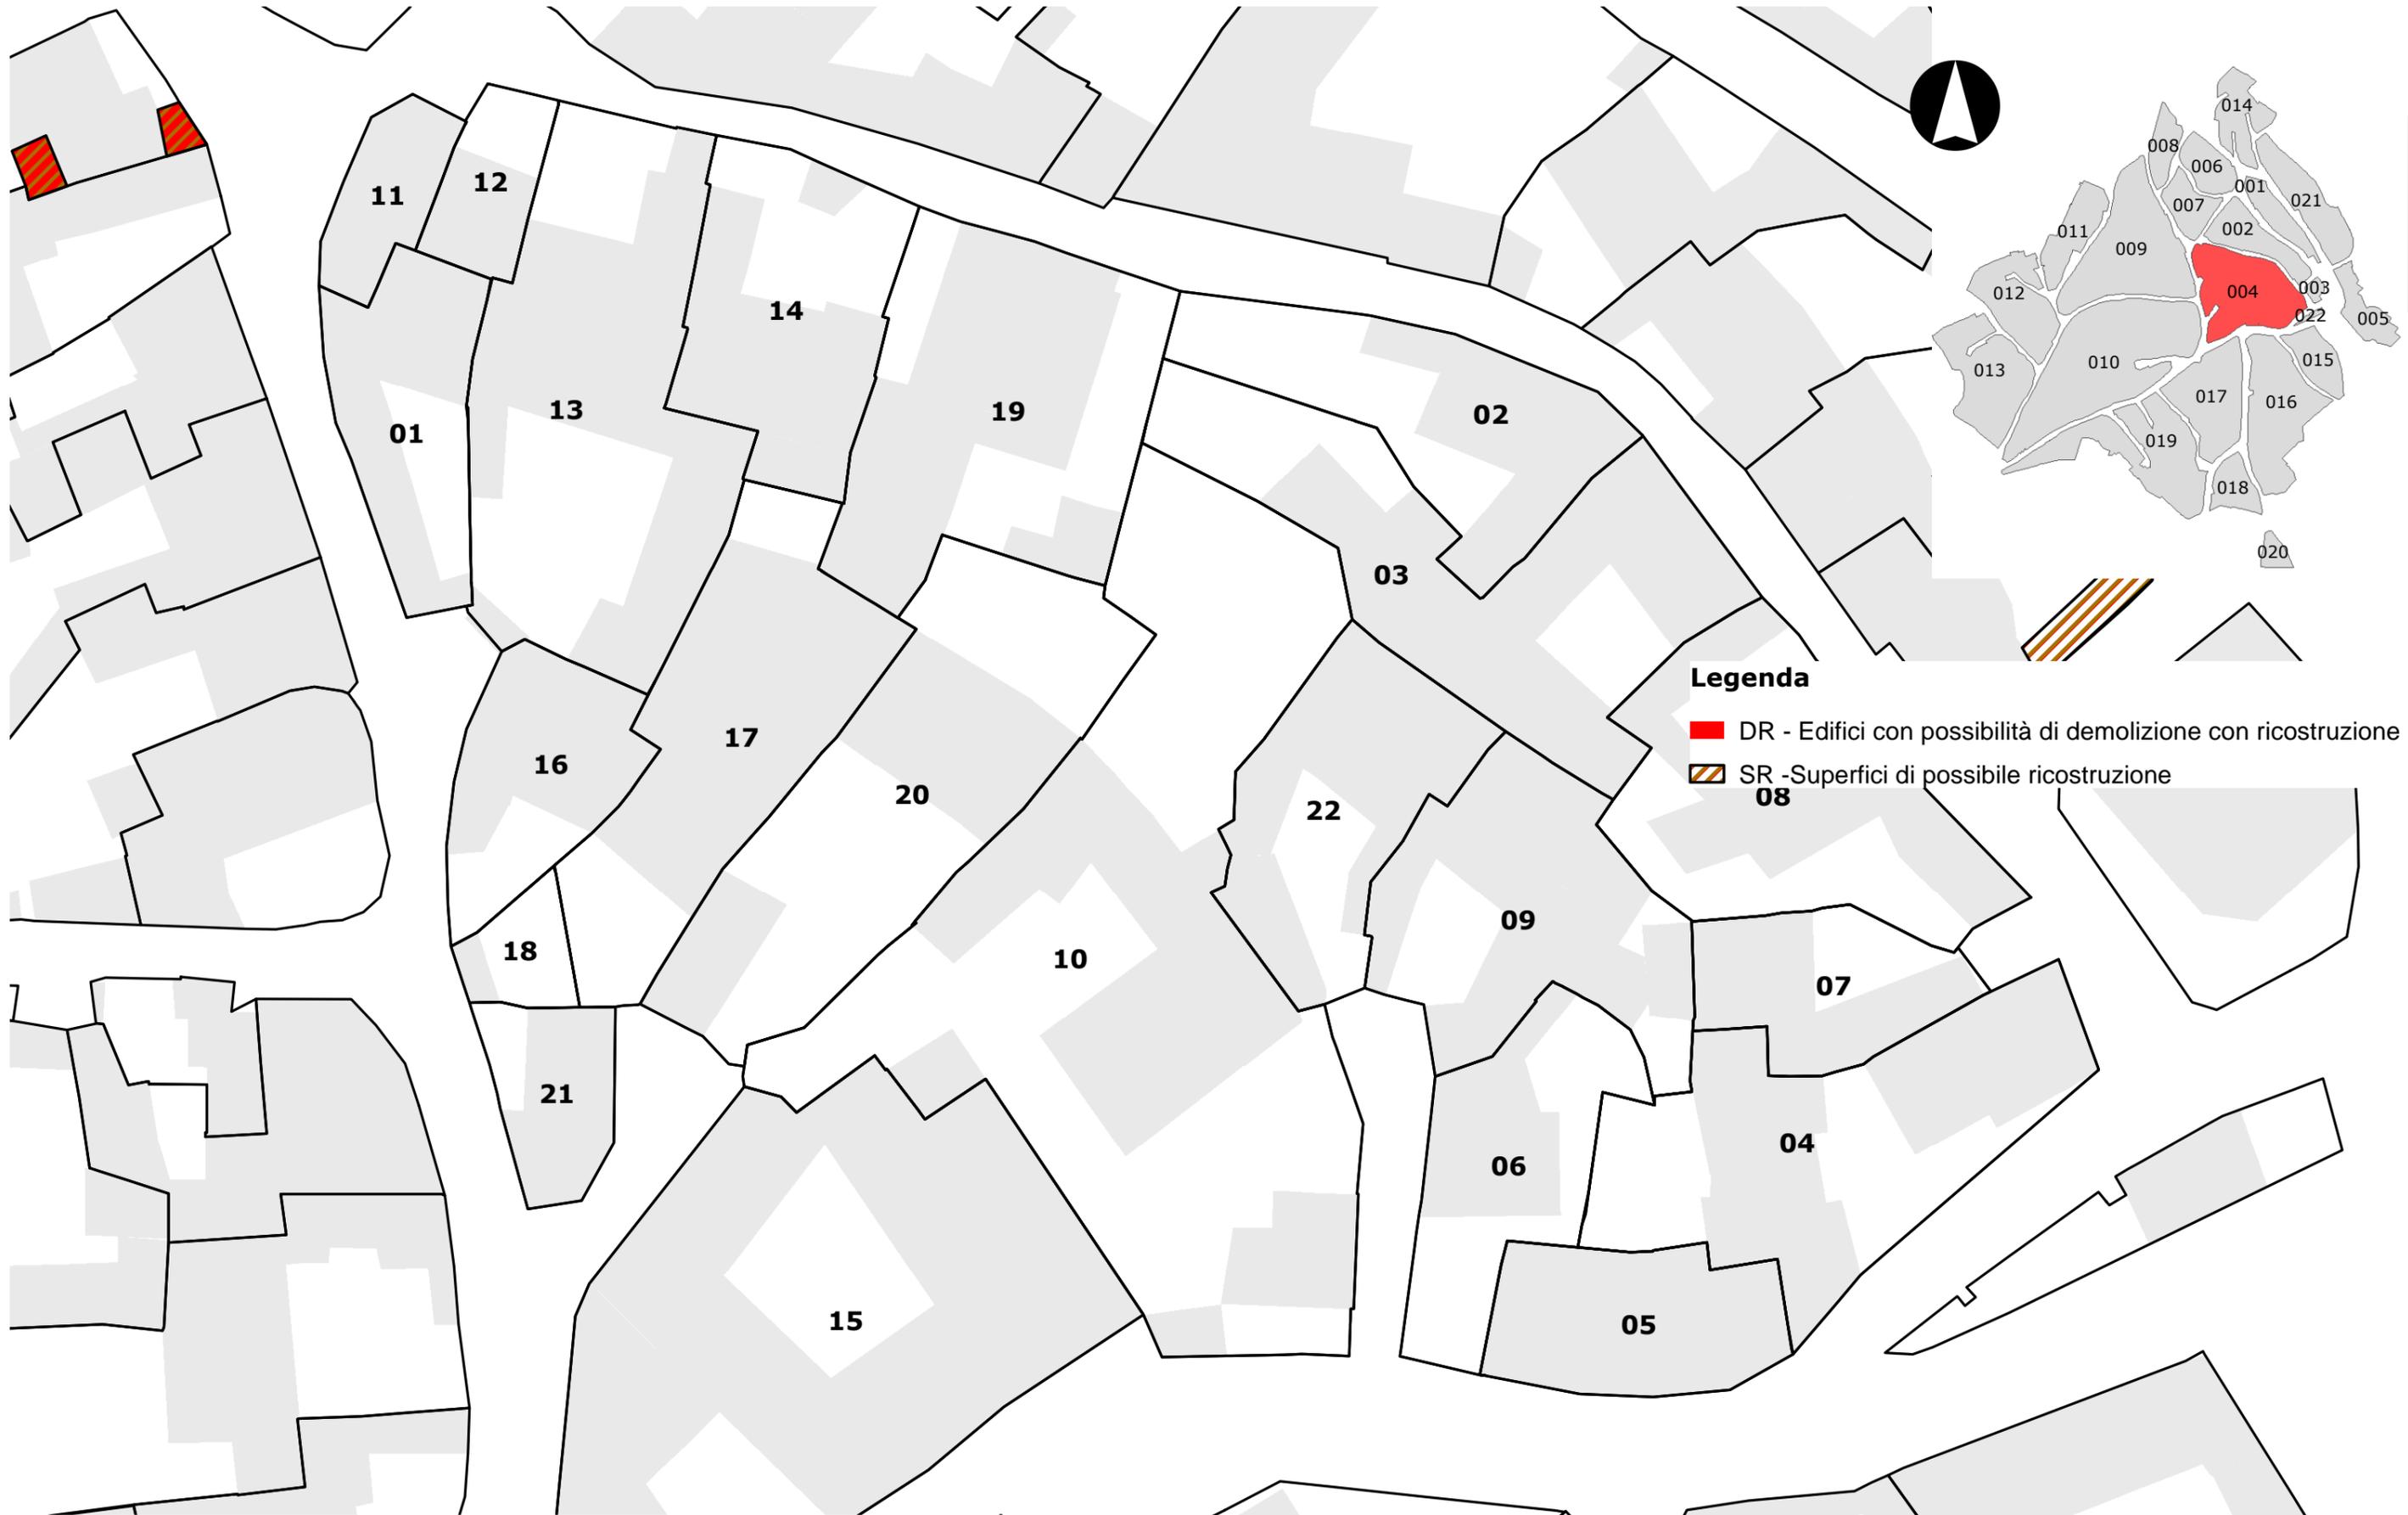
Demolizioni con ricostruzione Isolato 04
 Delibera Adozione Iniziale: n. _____ del _____
 Delibera Approvazione definitiva: n. _____ del _____

- DR - Edifici con possibilità di demolizione con ricostruzione
- SR - Superfici di possibile ricostruzione

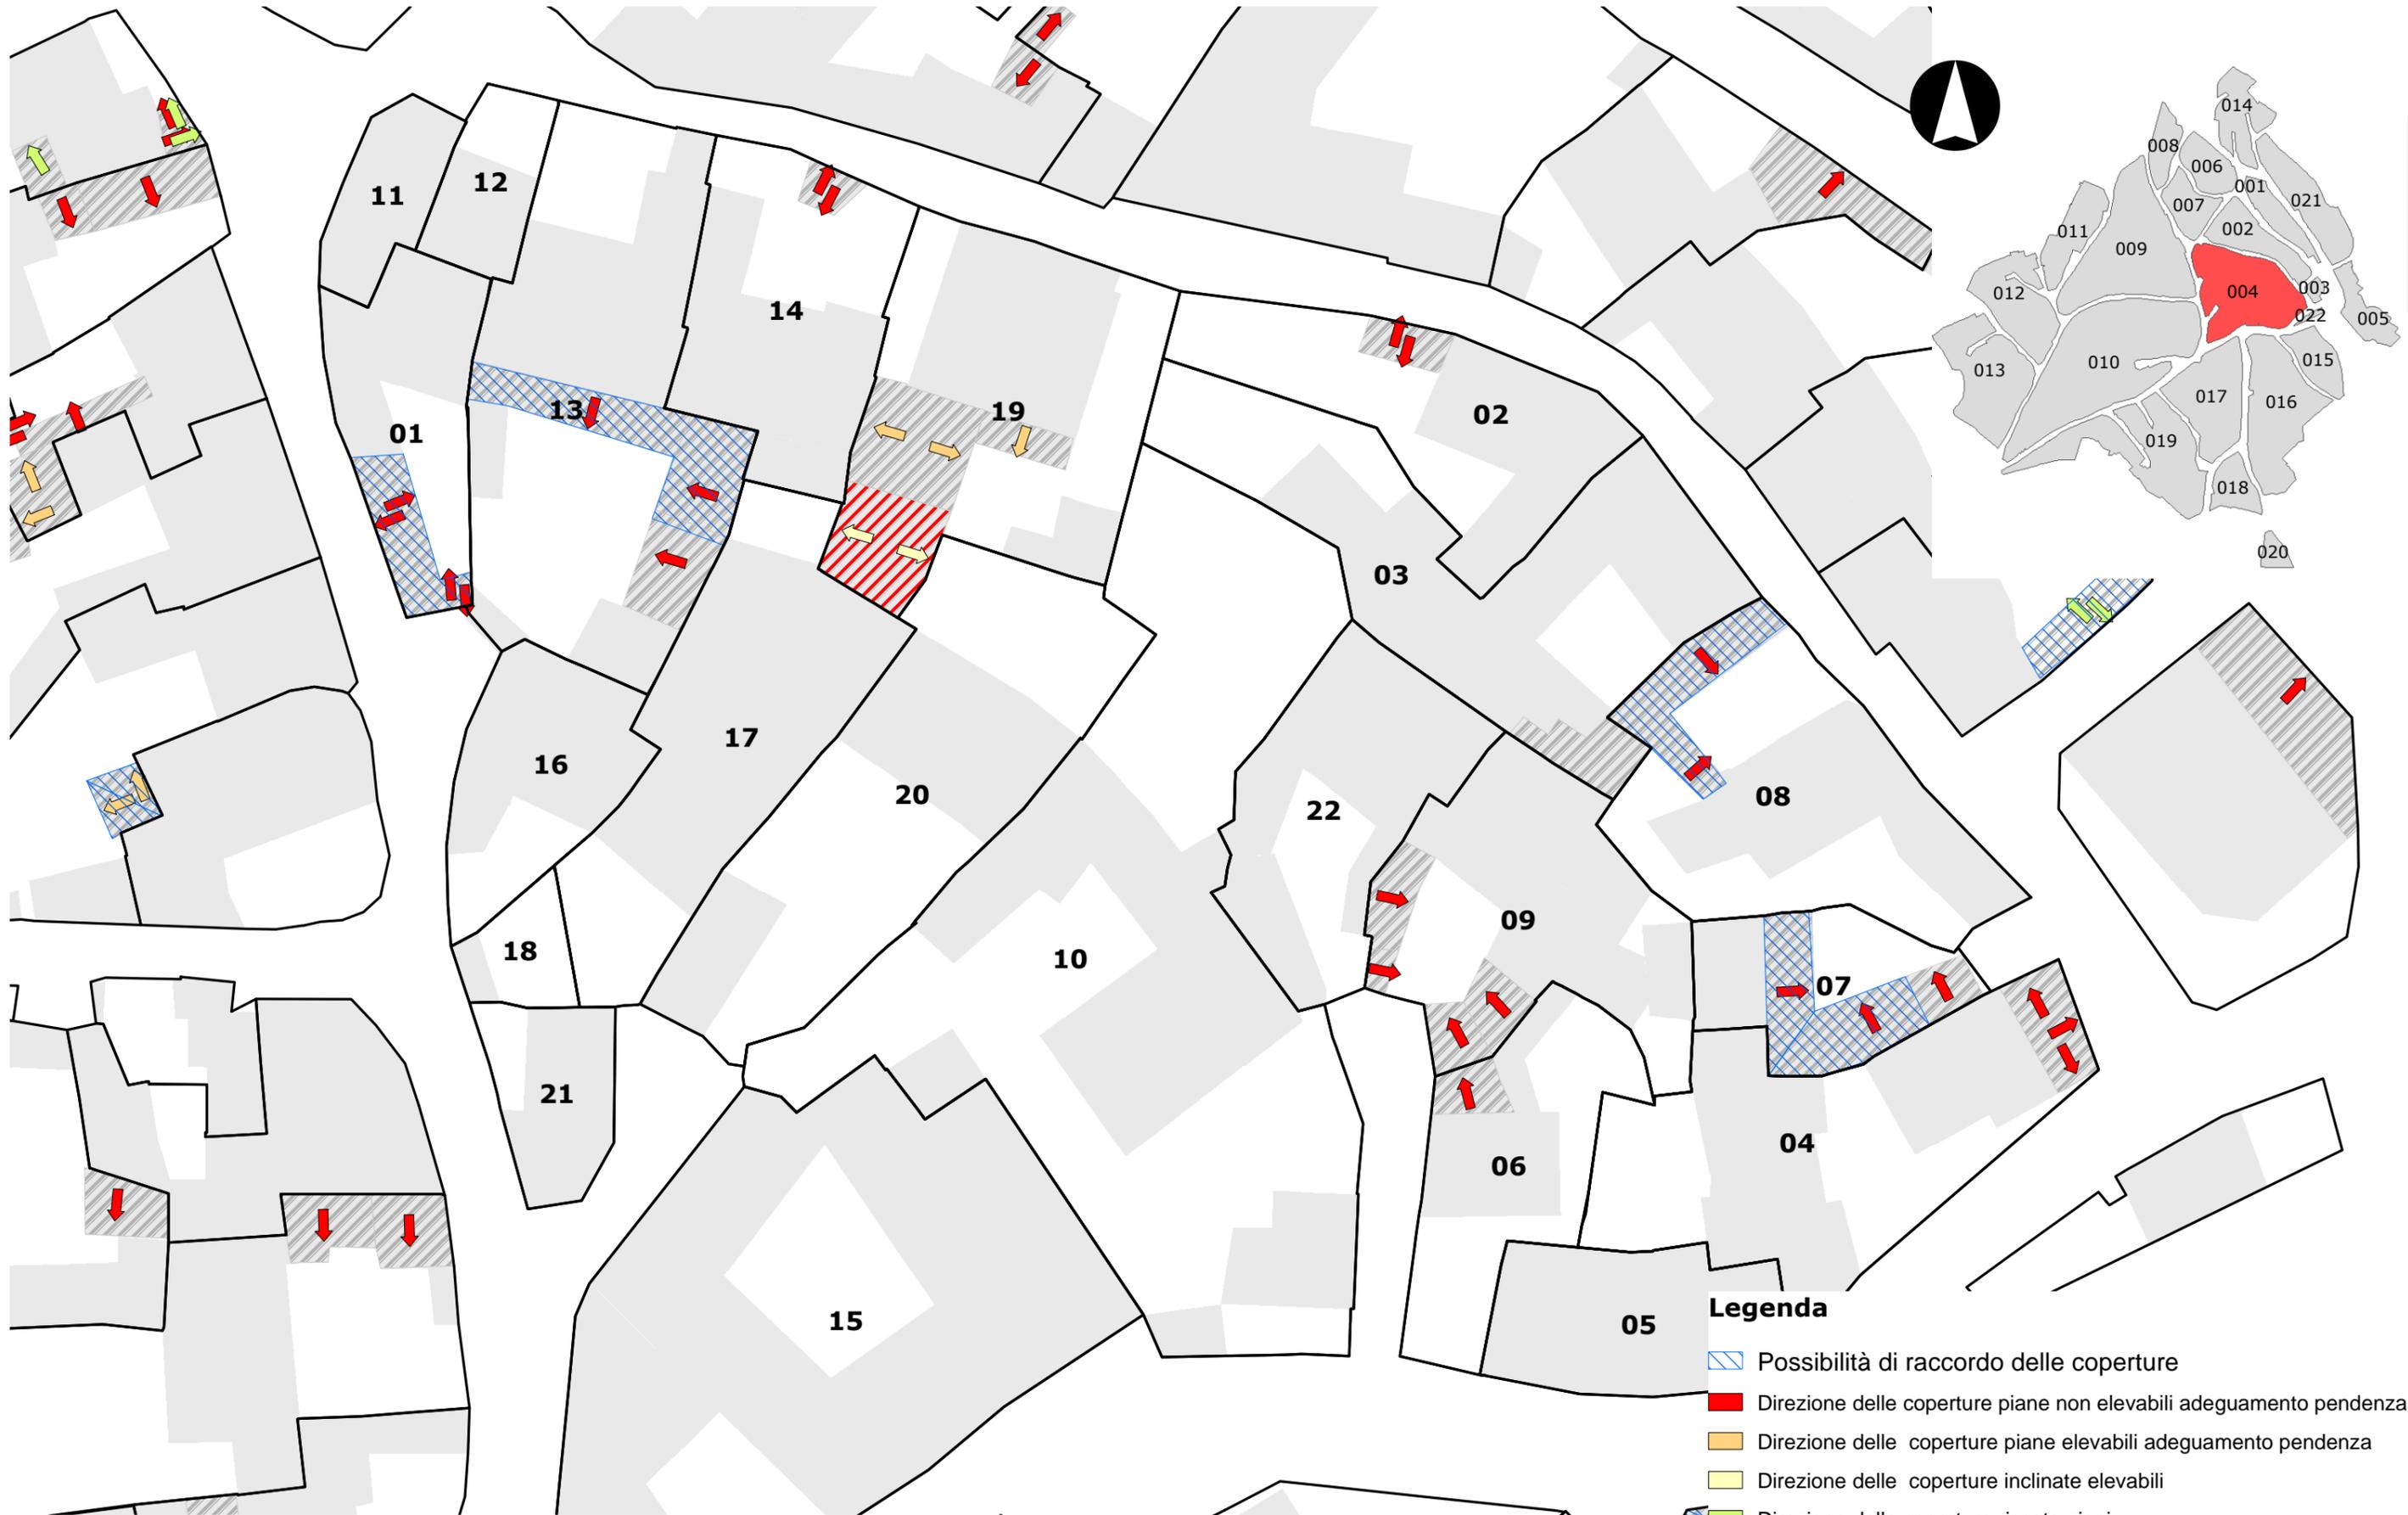
Direzioni delle coperture in rifacimento Isolato 04
 Delibera Adozione Iniziale: n. _____ del _____
 Delibera Approvazione definitiva: n. _____ del _____

- Possibilità di raccordo delle coperture
- Direzione delle coperture piane non elevabili adeguamento pendenza
- Direzione delle coperture piane elevabili adeguamento pendenza
- Direzione delle coperture inclinate elevabili
- Direzione delle coperture ricostruzioni
- Doppia falda
- Monofalda

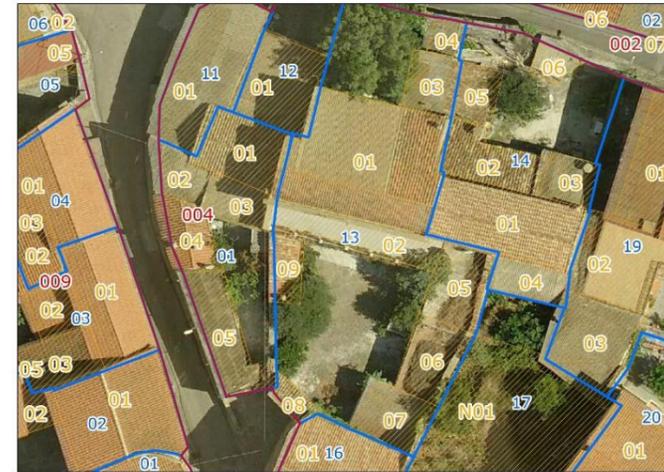
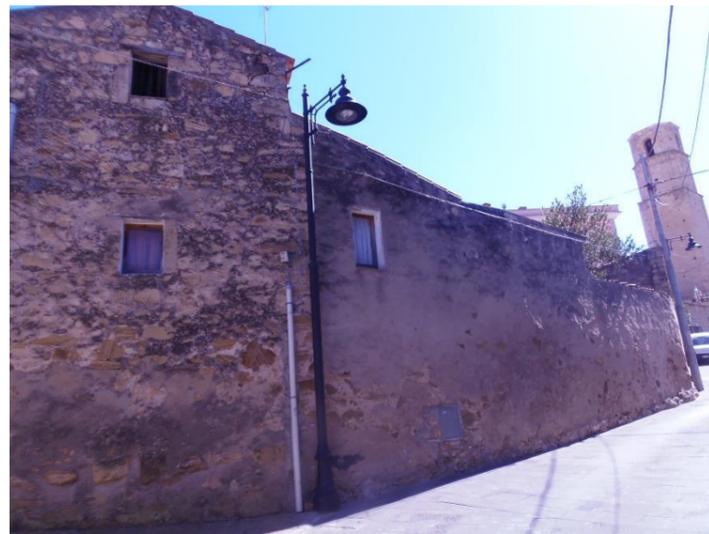
LOTTO 01

IDENTIFICATIVI		SEZIONE INQUADRAMENTO			DATI PLANO-VOLUMETRICI				SEZIONE DESCRITTIVA							
Isolato	Lotto	Indirizzo	Indirizzo secondario	Note inquadramento	Superficie lotto: (mq)	Superficie coperta: (mq)	Volume edificato: (mc)	Densità fondiaria: (mc)/(mq)	Contesto di riferimento:	Tipo edificio di riferimento:	Stato di trasformazione:	Stato di conservazione fisico:	Destinazione d'uso degli spazi aperti:	Accesso al lotto:	Tipo recinzione:	Note sezione descrittiva:
004	01	VIA GARIBALDI		Viabilità principale di impianto	179,00	139,00	367,00	2,05	Presenza di immobili antichi e storici	LOTTO CON CORPO DI FABBRICA AD L E CORTE ANTERIORE	Conservativo con modifiche sostanziali	Sufficiente	Cortile	Cancello in metallo	Muro in pietra a vista	*LOTTO CON CORPO DI FABBRICA AD L E CORTE ANTERIORE

004	01	03	Manut. Ordinaria e Straordinaria+(a)	Come da lotto 01	Mantenimento della pietra faccia a vista	COPPI/Strutture realizzate in legno o cannicciato	Struttura copertura legno o cannicciato		Legno naturale o color verde, marron, azzurro, grigio	Mantenimento e recupero strutture/architravi	n.e./Adeguamento pend. coperura	(a): Consolidamento, rifacimento strutturee adeguamento pendenze coperture -- n.e.: non elevabile
004	01	02	Manut. Ordinaria e Straordinaria+(a)	Come da lotto 01	Mantenimento della pietra faccia a vista	COPPI/Strutture realizzate in legno o cannicciato	Struttura copertura legno o cannicciato		Legno naturale o color verde, marron, azzurro, grigio	Mantenimento e recupero strutture/architravi	n.e./Adeguamento pend. coperura	(a): Consolidamento, rifacimento strutturee adeguamento pendenze coperture -- n.e.: non elevabile

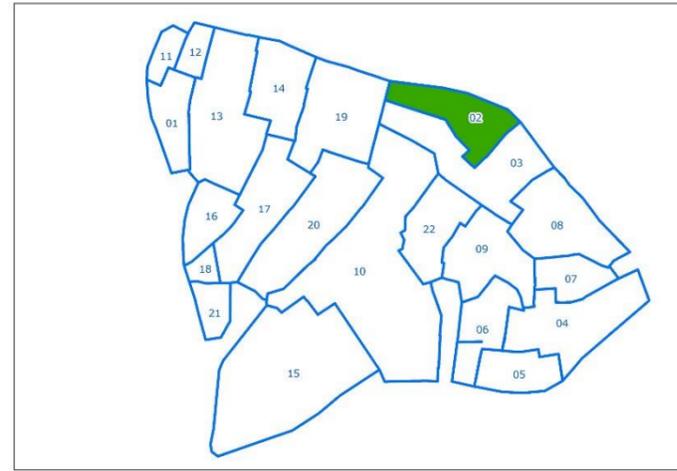
LOTTO 02

IDENTIFICATIVI		SEZIONE INQUADRAMENTO			DATI PLANOVOLUMETRICI				SEZIONE DESCRITTIVA							
Isolato	Lotto	Indirizzo	Indirizzo secondario	Note inquadramento	Superficie lotto: (mq)	Superficie coperta: (mq)	Volume edificato: (mc)	Densità fondiaria: (mc)/(mq)	Contesto di riferimento:	Tipo edilizio di riferimento:	Stato di trasformazione:	Stato di conservazione fisico:	Destinazione d'uso degli spazi aperti:	Accesso al lotto:	Tipo recinzione:	Note sezione descrittiva:
004	02	VIA FUNTANA CRUCCU		Viabilità storica secondaria in prossimità di bene/immobile di interesse culturale	265,00	126,00	613,00	2,31	Viabilità storica secondaria in prossimità di bene/immobile di interesse culturale	LOTTO CON CORPO DI FABBRICA AD L E CORTE ANTERIORE	Conservativo con modifiche sostanziali	Mediocre	Cortile	Cancello in metallo	Muro in pietra a vista e blocchi	*LOTTO CON CORPO DI FABBRICA AD L E CORTE ANTERIORE

004	02	04	Manut. Ordinaria e Straordinaria+(a)	Come da lotto 02	Pietra faccia a vista, intonaco su blocchi e/o laterizi	COPPI/PORTOGHESI/Laterizi storici			Legno naturale o color verde, marron, azzurro, grigio	Mantenimento e recupero strutture/architravi	n.e./Adeguamento pend. coperura	(a): Consolidamento, rifacimento strutturee adeguamento pendenze coperture -- n.e.: non elevabile
004	02	01	Manut. Ordinaria e Straordinaria+(a)	Come da lotto 02	Intonaco o ripristino della pietra a vista	COPPI/PORTOGHESI		Colori delle terre sul giallo e rosa	Legno naturale o color verde, marron, azzurro, grigio	Mantenimento e recupero strutture/architravi	n.e./Adeguamento pend. coperura	(a): Consolidamento, rifacimento strutturee adeguamento pendenze coperture -- n.e.: non elevabile

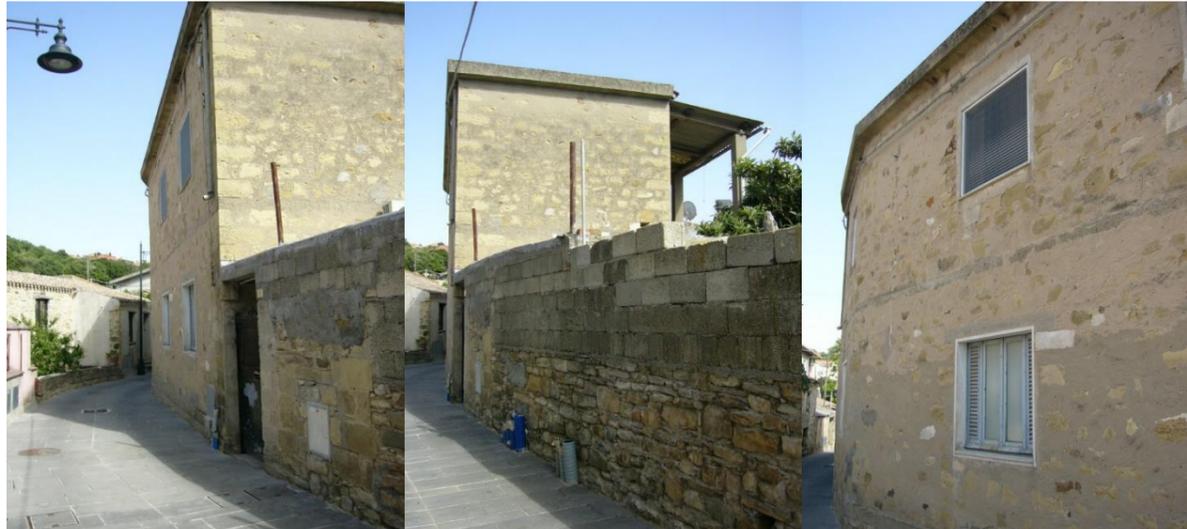
IDENTIFICATIVI			SEZIONE DESCRITTIVA / DATI PLANO VOLUMETRICI									SEZIONE DI RILIEVO E STATO DI CONSERVAZIONE										
Isolato	Lotto	Unità Edilizia	Corpo di Fabbrica	Classe Unità edilizia	Proprietà	Epoca Impianto	Congruenza	Uso	Superficie coperta: (mq)	Altezza media: (m)	Volume: (mc)	Muratura	Stato di conservazione muratura	Finitura	Stato di conservazione finitura	Tetto	Stato di conservazione tetto	Manto di Copertura	Stato di conservazione manto di copertura	Infissi	Stato di conservazione infissi	Note stato di conservazione
004	02	02	Corpo principale	B1 - Edificio Epoca 1945-1970 - Esistente / EDIFICI RECENTI DI PREGIO AMBIENTALE E ARCHITETTONICO	Privata	1958	Nessuna alterazione	Abitato	25,00	3,58	91,00	Pietra e blocchi cls	Mediocre	Intonaco	Mediocre	Monofalda	Mediocre	Coppi	Mediocre	Legno	Mediocre	
004	02	03	Corpo principale	B1 - Edificio Epoca 1945-1970 - Esistente / EDIFICI RECENTI DI PREGIO AMBIENTALE E ARCHITETTONICO	Privata	1958	Nessuna alterazione	Abitato	28,00	3,58	100,00	Pietra e blocchi cls	Buono	Intonaco	Buono	Monofalda	Buono	Coppi	Buono	Legno	Buono

004	02	04	Corpo secondario	B1 - Edificio Epoca 1945-1970 - Esistente / EDIFICI RECENTI DI PREGIO AMBIENTALE E ARCHITETTONICO	Privata	1958	Congruente per caratteristiche tipologiche ma con alterazione visivo/percettiva per utilizzo di materiali (copertura e/o rifiniture)	Abitato	6,00	2,15	14,00	Pietra e blocchi cls	Mediocre	Pietra a vista	Mediocre	Piana	Mediocre	CLS	Mediocre	Metallo	Mediocre	
004	02	01	Corpo principale	B1 - Edificio Epoca 1945-1970 - Esistente / EDIFICI RECENTI DI PREGIO AMBIENTALE E ARCHITETTONICO	Privata	1958	Nessuna alterazione	Abitato	67,00	6,10	408,00	Pietra	Mediocre	Intonaco	Mediocre	Padiglione	Mediocre	Portoghesi	Mediocre	legno e metallo	Mediocre

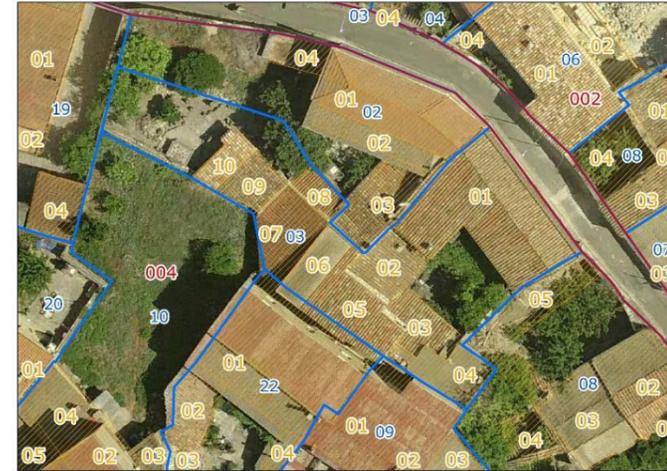
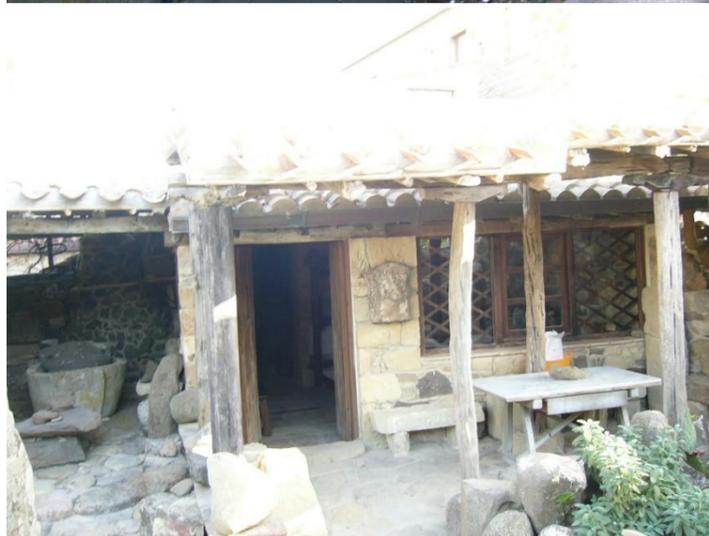
LOTTO 03

IDENTIFICATIVI		SEZIONE INQUADRAMENTO			DATI PLANOVOLUMETRICI				SEZIONE DESCRITTIVA							
Isolato	Lotto	Indirizzo	Indirizzo secondario	Note inquadramento	Superficie lotto: (mq)	Superficie coperta: (mq)	Volume edificato: (mc)	Densità fondiaria: (mc)/(mq)	Contesto di riferimento:	Tipo edilizio di riferimento:	Stato di trasformazione:	Stato di conservazione fisico:	Destinazione d'uso degli spazi aperti:	Accesso al lotto:	Tipo recinzione:	Note sezione descrittiva:
004	03	VIA FUNTANA CRUCCU		Viabilità secondaria di impianto	383,00	278,00	1126,00	2,94	Lotto con bene/immobile di interesse culturale	LOTTO CON CORPO DI FABBRICA A C E CORTE ANTERIORE E POSTERIORE	Conservativo con modifiche non sostanziali	Buono	Cortile	Porta Tradizionale	Muro in pietra a vista	*LOTTO CON CORPO DI FABBRICA A C E CORTE ANTERIORE E POSTERIORE

004	03	08	Manut. Ordinaria e Straordinaria+(a)	Come da lotto 03	Intonaco o ripristino della pietra a vista	COPPI/Strutture realizzate in legno o cannicciato	Struttura copertura legno o cannicciato	Colori delle terre sul giallo e rosa	Legno naturale o color verde, marron, azzurro, grigio	Mantenimento e recupero strutture/architravi	n.e.	(a): Consolidamento e rifacimento strutture -- n.e.: non elevabile
004	03	07	Manut. Ordinaria e Straordinaria+(a)	Come da lotto 03	Intonaco o ripristino della pietra a vista	COPPI/Strutture realizzate in legno o cannicciato	Struttura copertura legno o cannicciato	Colori delle terre sul giallo e rosa	Legno naturale o color verde, marron, azzurro, grigio	Mantenimento e recupero strutture/architravi	n.e.	(a): Consolidamento e rifacimento strutture -- n.e.: non elevabile
004	03	06	Manut. Ordinaria e Straordinaria+(a)	Come da lotto 03	Mantenimento della pietra faccia a vista	COPPI/Strutture realizzate in legno o cannicciato	Struttura copertura legno o cannicciato		Legno naturale o color verde, marron, azzurro, grigio	Mantenimento e recupero strutture/architravi	n.e./Adeguamento pend. coperura	(a): Consolidamento e rifacimento strutture -- n.e.: non elevabile

004	03	05	Manut. Ordinaria e Straordinaria+(a)	Come da lotto 03	Intonaco o ripristino della pietra a vista	COPPI/Strutture realizzate in legno o cannicciato	Struttura copertura legno o cannicciato	Colori delle terre sul giallo e rosa	Legno naturale o color verde, marron, azzurro, grigio	Mantenimento e recupero strutture/architravi	n.e.	(a): Consolidamento e rifacimento strutture -- n.e.: non elevabile
004	03	04	Manut. Ordinaria e Straordinaria+(a)	Come da lotto 03	Intonaco o ripristino della pietra a vista	COPPI/Strutture realizzate in legno o cannicciato/Laterizi storici	Struttura copertura legno o cannicciato	Colori delle terre sul giallo e rosa	Legno naturale o color verde, marron, azzurro, grigio	Mantenimento e recupero strutture/architravi	n.e./Adeguamento pend. coperura con tetto monofalda - Possibilit� di raccordo coperture con angoli diversi	(a): Consolidamento e rifacimento strutture -- n.e.: non elevabile

004	03	03	Manut. Ordinaria e Straordinaria+(a)	Come da lotto 03	Mantenimento della pietra faccia a vista	COPPI/Strutture realizzate in legno o cannicciato	Struttura copertura legno o cannicciato		Legno naturale o color verde, marron	Mantenimento e recupero strutture/architravi	n.e.	(a): Consolidamento e rifacimento strutture -- n.e.: non elevabile

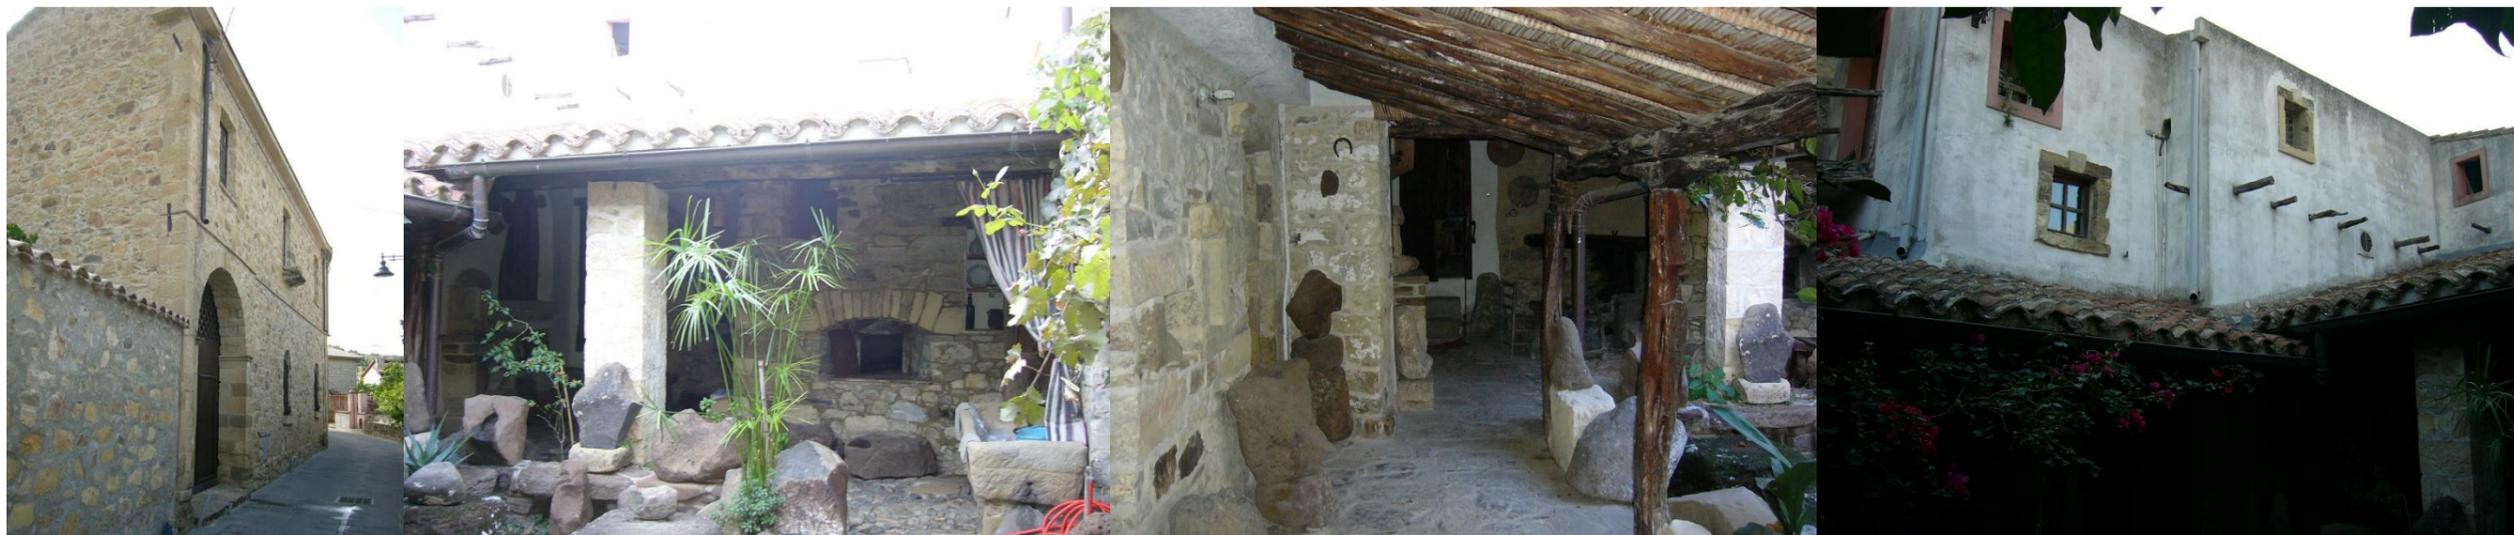
IDENTIFICATIVI			SEZIONE DESCRITTIVA / DATI PLANOVOLUMETRICI									SEZIONE DI RILIEVO E STATO DI CONSERVAZIONE										
Isolato	Lotto	Unità Edilizia	Corpo di Fabbrica	Classe Unità edilizia	Proprietà	Epoca Impianto	Congruenza	Uso	Superficie coperta: (mq)	Altezza media: (m)	Volume: (mc)	Muratura	Stato di conservazione muratura	Finitura	Stato di conservazione finitura	Tetto	Stato di conservazione tetto	Manto di Copertura	Stato di conservazione manto di copertura	Infissi	Stato di conservazione infissi	Note stato di conservazione
004	03	10	Corpo secondario	A1 - Edificio Ante 1945 - Esistente / EDIFICI ANTICHI DI ELEVATO PREGIO AMBIENALE E ARCHITETTONICO E/O SOTTOPOSTI A VINCOLO MONUMENTALE	Privata	1600	Nessuna alterazione	Abitato	14,00	2,45	34,00	Pietra	Buono	Pietra a vista	Buono	Monofalda	Buono	Coppi	Buono	Legno	Buono	
004	03	09	Corpo secondario	A1 - Edificio Ante 1945 - Esistente / EDIFICI ANTICHI DI ELEVATO PREGIO AMBIENALE E ARCHITETTONICO E/O SOTTOPOSTI A VINCOLO MONUMENTALE	Privata	1600	Nessuna alterazione	Abitato	16,00	2,35	38,00	Pietra	Buono	Pietra a vista	Buono	Monofalda	Buono	Coppi	Buono	Legno	Buono

004	03	08	Corpo secondario	A1 - Edificio Ante 1945 - Esistente / EDIFICI ANTICHI DI ELEVATO PREGIO AMBIENALE E ARCHITETTONICO E/O SOTTOPOSTI A VINCOLO MONUMENTALE	Privata	1600	Nessuna alterazione	Abitato	11,00	2,20	86,00	Pietra	Buono	Intonaco	Buono	Monofalda	Buono	Coppi	Buono	Legno	Buono	
004	03	07	Corpo secondario	A1 - Edificio Ante 1945 - Esistente / EDIFICI ANTICHI DI ELEVATO PREGIO AMBIENALE E ARCHITETTONICO E/O SOTTOPOSTI A VINCOLO MONUMENTALE	Privata	1600	Nessuna alterazione	Abitato	32,00	2,75	86,00	Pietra	Buono	Intonaco	Buono	Monofalda	Buono	Coppi	Buono	Legno	Buono	
004	03	06	Corpo secondario	A1 - Edificio Ante 1945 - Esistente / EDIFICI ANTICHI DI ELEVATO PREGIO AMBIENALE E ARCHITETTONICO E/O SOTTOPOSTI A VINCOLO MONUMENTALE	Privata	1600	Nessuna alterazione	Abitato	19,00	3,50	66,00	Pietra	Buono	Pietra a vista	Buono	Monofalda	Buono	Cemento amianto	Buono	Legno	Buono	
004	03	05	Corpo secondario	A1 - Edificio Ante 1945 - Esistente / EDIFICI ANTICHI DI ELEVATO PREGIO AMBIENALE E ARCHITETTONICO E/O SOTTOPOSTI A VINCOLO MONUMENTALE	Privata	1600	Nessuna alterazione	Abitato	36,00	3,50	127,00	Pietra	Buono	Intonaco	Buono	Monofalda	Buono	Coppi	Buono	Legno	Buono

004	03	04	Corpo secondario	A1 - Edificio Ante 1945 - Esistente / EDIFICI ANTICHI DI ELEVATO PREGIO AMBIENALE E ARCHITETTONICO E/O SOTTOPOSTI A VINCOLO MONUMENTALE	Privata	1600	Nessuna alterazione	Abitato	29,00	2,65	76,00	Pietra	Buono	Intonaco	Buono	Piana	Buono	CLS	Buono	Legno	Buono	
004	03	03	Corpo secondario	A1 - Edificio Ante 1945 - Esistente / EDIFICI ANTICHI DI ELEVATO PREGIO AMBIENALE E ARCHITETTONICO E/O SOTTOPOSTI A VINCOLO MONUMENTALE	Privata	1600	Nessuna alterazione	Abitato	17,00	2,50	42,00	Pietra	Buono	Pietra a vista	Buono	Monofalda	Buono	Coppi	Buono	Legno	Buono

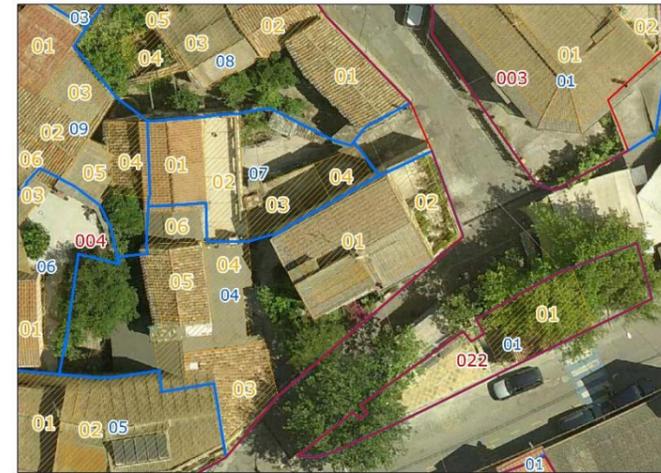
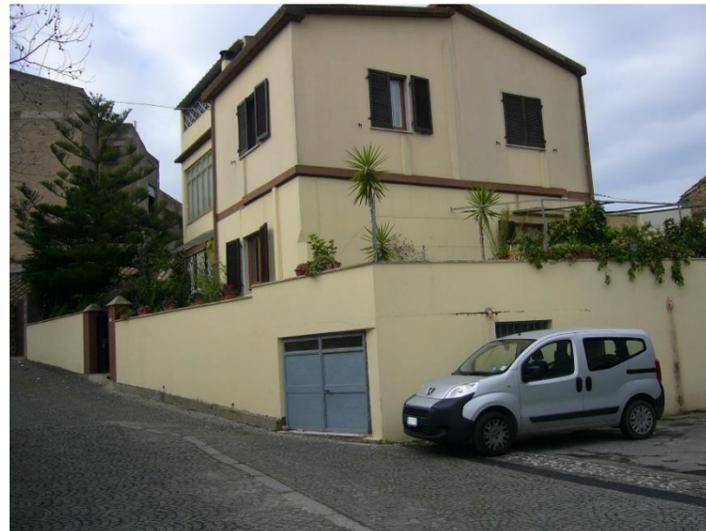
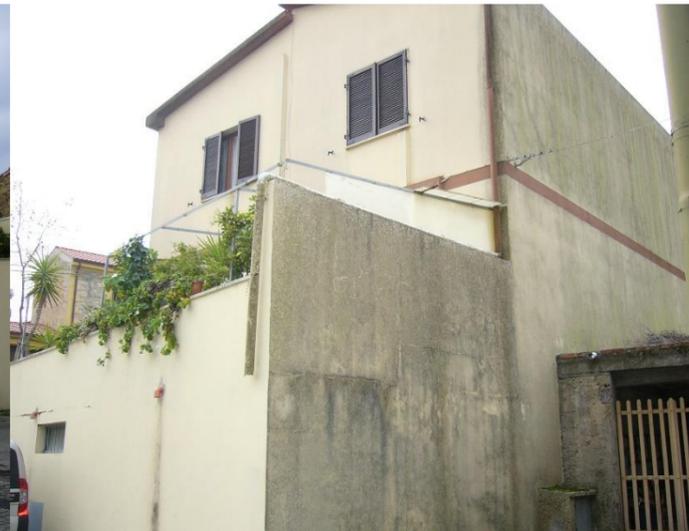
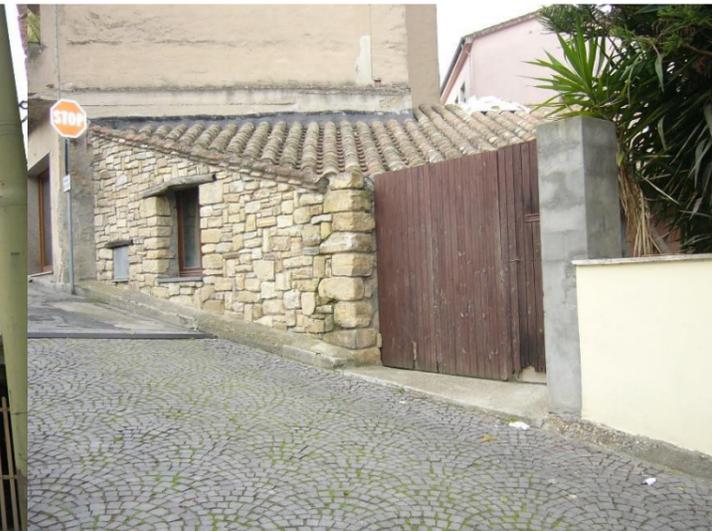
LOTTO 04

IDENTIFICATIVI		SEZIONE INQUADRAMENTO			DATI PLANOVOLUMETRICI				SEZIONE DESCRITTIVA							
Isolato	Lotto	Indirizzo	Indirizzo secondario	Note inquadramento	Superficie lotto: (mq)	Superficie coperta: (mq)	Volume edificato: (mc)	Densità fondiaria: (mc)/(mq)	Contesto di riferimento:	Tipo edilizio di riferimento:	Stato di trasformazione:	Stato di conservazione fisico:	Destinazione d'uso degli spazi aperti:	Accesso al lotto:	Tipo recinzione:	Note sezione descrittiva:
004	04	VIA FUNTANA CRUCCU		Viabilità principale di impianto	384,00	278,00	1376,00	3,58	Presenza di immobili antichi e storici	LOTTO CON PIU' CORPI DI FABBRICA E CORTE ANTERIORE E POSTERIORE	Conservativo con modifiche non sostanziali	Buono	Cortile	Cancello in metallo	Muro intonacato	*LOTTO CON PIU' CORPI DI FABBRICA E CORTE ANTERIORE E POSTERIORE

004	04	01	Corpo principale	B2 - Edificio Epoca 1945-1970 - Esistente / EDIFICI RECENTI DI BASSO PREGIO AMBIENTALE E ARCHITETTONICO	Privata	1960	Incongruente per caratteristiche tipologiche /costruttive / architettoniche	Abitato	88,00	7,65	675,00	Blocchi di CLS	Buono	Intonaco	Buono	Doppia falda	Buono	Cemento amianto	Buono	legno e metallo	Buono	
004	04	04	Corpo principale	A2 - Edificio Ante 1945 - Esistente / EDIFICI ANTICHI DI PREGIO AMBIENTALE E ARCHITETTONICO	Privata	1800	Nessuna alterazione	Abitato	90,00	3,50	315,00	Pietra	Buono	Pietra a vista	Buono	Doppia falda	Buono	Coppi	Buono	Legno	Buono	
004	04	05	Corpo principale	A2 - Edificio Ante 1945 - Esistente / EDIFICI ANTICHI DI PREGIO AMBIENTALE E ARCHITETTONICO	Privata	1800	Nessuna alterazione	Abitato	33,00	5,65	189,00	Pietra	Buono	Pietra a vista	Buono	Doppia falda	Buono	Coppi	Buono	Legno	Buono	
004	04	06	Corpo principale	A2 - Edificio Ante 1945 - Esistente / EDIFICI ANTICHI DI PREGIO AMBIENTALE E ARCHITETTONICO	Privata	1800	Nessuna alterazione	Abitato	13,00	3,80	50,00	Pietra	Buono	Pietra a vista	Buono	Doppia falda	Buono	Coppi	Buono	Legno	Buono

004	04	01	Manutenzione Ordinaria / Manutenzione straordinaria / Ristrutturazione edilizia con e senza aumento di volume / Demolizione e ricostruzione con e senza aumento di volume	Come da lotto 04	Intonaco o sostituzione con pietra faccia a vista	COPPI/PORTOGHESI		Colori delle terre sul giallo e rosa	Legno/PVC colorato/Alluminio elettrocol.	Mantenimento e recupero strutture/architravi	n.e./Adeguamento pend. coperura	n.e.: non elevabile

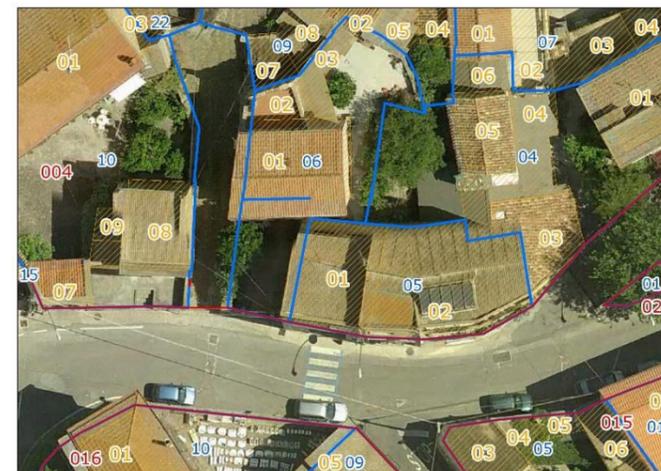
LOTTO 05

IDENTIFICATIVI		SEZIONE INQUADRAMENTO			DATI PLANOVOLUMETRICI				SEZIONE DESCRITTIVA							
Isolato	Lotto	Indirizzo	Indirizzo secondario	Note inquadramento	Superficie lotto: (mq)	Superficie coperta: (mq)	Volume edificato: (mc)	Densità fondiaria: (mc)/(mq)	Contesto di riferimento:	Tipo edilizio di riferimento:	Stato di trasformazione:	Stato di conservazione fisico:	Destinazione d'uso degli spazi aperti:	Accesso al lotto:	Tipo recinzione:	Note sezione descrittiva:
004	05	VIA VITTORIO EMANUELE III		Viabilità principale di impianto	153,00	153,00	1341,00	8,76		LOTTO CON CORPO UNICO A PIU' PIANI SENZA CORTE	Conservativo con modifiche sostanziali	Mediocre	Non presente	Porta Semplice	Non presente	*LOTTO CON CORPO UNICO A PIU' PIANI SENZA CORTE

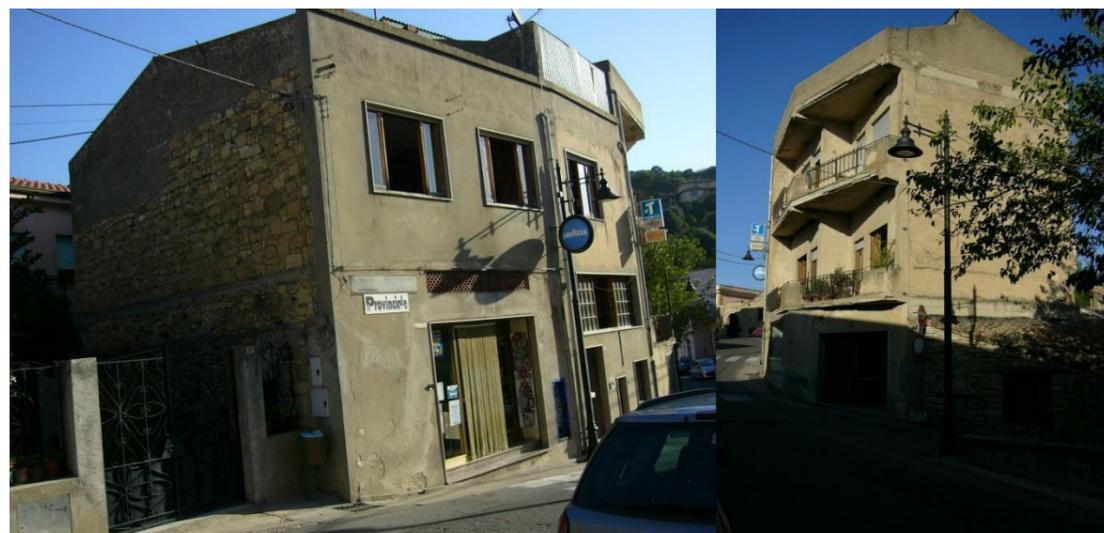
IDENTIFICATIVI			SEZIONE DESCRITTIVA /DATI PLANOVOLUMETRICI									SEZIONE DI RILIEVO E STATO DI CONSERVAZIONE										
Isolato	Lotto	Unità Edilizia	Corpo di Fabbrica	Classe Unità edilizia	Proprietà	Epoca Impianto	Congruenza	Uso	Superficie coperta: (mq)	Altezza media: (m)	Volume: (mc)	Muratura	Stato di conservazione muratura	Finitura	Stato di conservazione finitura	Tetto	Stato di conservazione tetto	Manto di Copertura	Stato di conservazione manto di copertura	Infissi	Stato di conservazione infissi	Note stato di conservazione
004	05	02	Corpo principale	B2 - Edificio Epoca 1945-1970 - Esistente / EDIFICI RECENTI DI BASSO PREGIO AMBIENTALE E ARCHITETTONICO	Privata	1964	Incongruente per caratteristiche tipologiche / architettoniche	Abitato	108,00	9,60	1010,00	Pietra e laterizi	Mediocre	Intonaco	Mediocre	Doppia falda	Mediocre	Cemento amianto	Mediocre	Legno	Mediocre	
004	05	01	Corpo principale	B2 - Edificio Epoca 1945-1970 - Esistente / EDIFICI RECENTI DI BASSO PREGIO AMBIENTALE E ARCHITETTONICO	Privata	1964	Incongruente per caratteristiche tipologiche /costruttive / architettoniche	Abitato	48,00	6,90	331,00	Pietra e laterizi	Mediocre	Intonaco	Mediocre	Doppia falda	Mediocre	Cemento amianto	Mediocre	Legno	Mediocre

IDENTIFICATIVI			SEZIONE INDIRIZZI DI PROGETTO									
Isolato	Lotto	Unità Edilizia	Interventi ammessi	Indirizzi tipologia edilizia	Indirizzi muratura	Indirizzi Copertura	Indirizzi orizzontamenti	Colori della facciata	Indirizzi infissi	Indirizzi elementi decorativi	Indirizzi altezza	Note indirizzi
004	05	02	Manutenzione Ordinaria / Manutenzione straordinaria / Ristrutturazione edilizia con e senza aumento di volume / Demolizione e ricostruzione con e senza aumento di volume	Come da lotto 05	Pietra faccia a vista, intonaco su blocchi e/o laterizi	COPPI/PORTOGHESI		Colori delle terre sul giallo e rosa	Legno/PVC colorato/Alluminio elettrocol.	Mantenimento e recupero strutture/architravi	n.e./Adeguamento pend. coperura	n.e.: non elevabile
004	05	01	Manutenzione Ordinaria / Manutenzione straordinaria / Ristrutturazione edilizia con e senza aumento di volume / Demolizione e ricostruzione con e senza aumento di volume	Come da lotto 05	Pietra faccia a vista, intonaco su blocchi e/o laterizi	COPPI/PORTOGHESI		Colori delle terre sul giallo e rosa	Legno/PVC colorato/Alluminio elettrocol.	Mantenimento e recupero strutture/architravi	n.e./Adeguamento pend. coperura	n.e.: non elevabile

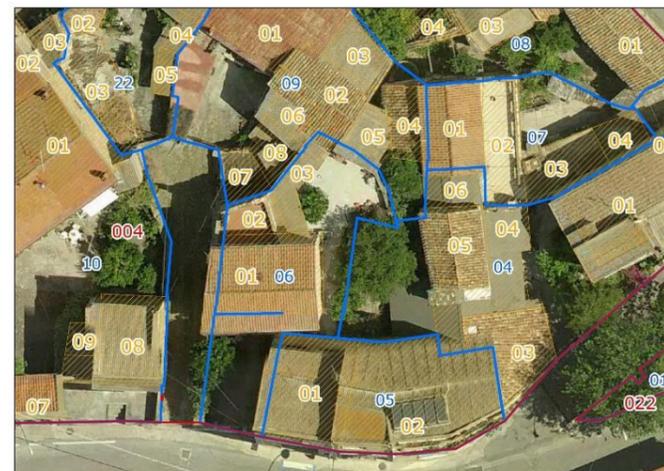
LOTTO 06

IDENTIFICATIVI		SEZIONE INQUADRAMENTO			DATI PLANOVOLUMETRICI				SEZIONE DESCRITTIVA							
Isolato	Lotto	Indirizzo	Indirizzo secondario	Note inquadramento	Superficie lotto: (mq)	Superficie coperta: (mq)	Volume edificato: (mc)	Densità fondiaria: (mc)/(mq)	Contesto di riferimento:	Tipo edilizio di riferimento:	Stato di trasformazione:	Stato di conservazione fisico:	Destinazione d'uso degli spazi aperti:	Accesso al lotto:	Tipo recinzione:	Note sezione descrittiva:
004	06	VIA VITTORIO EMANUELE III		Viabilità secondaria di impianto	240,00	105,00	508,00	2,11		LOTTO CON PIU' CORPI DI FABBRICA E CORTE ANTERIORE	Conservativo con modifiche sostanziali	Buono	Cortile	Cancello in metallo	Muro intonacato	*LOTTO CON PIU' CORPI DI FABBRICA E CORTE ANTERIORE

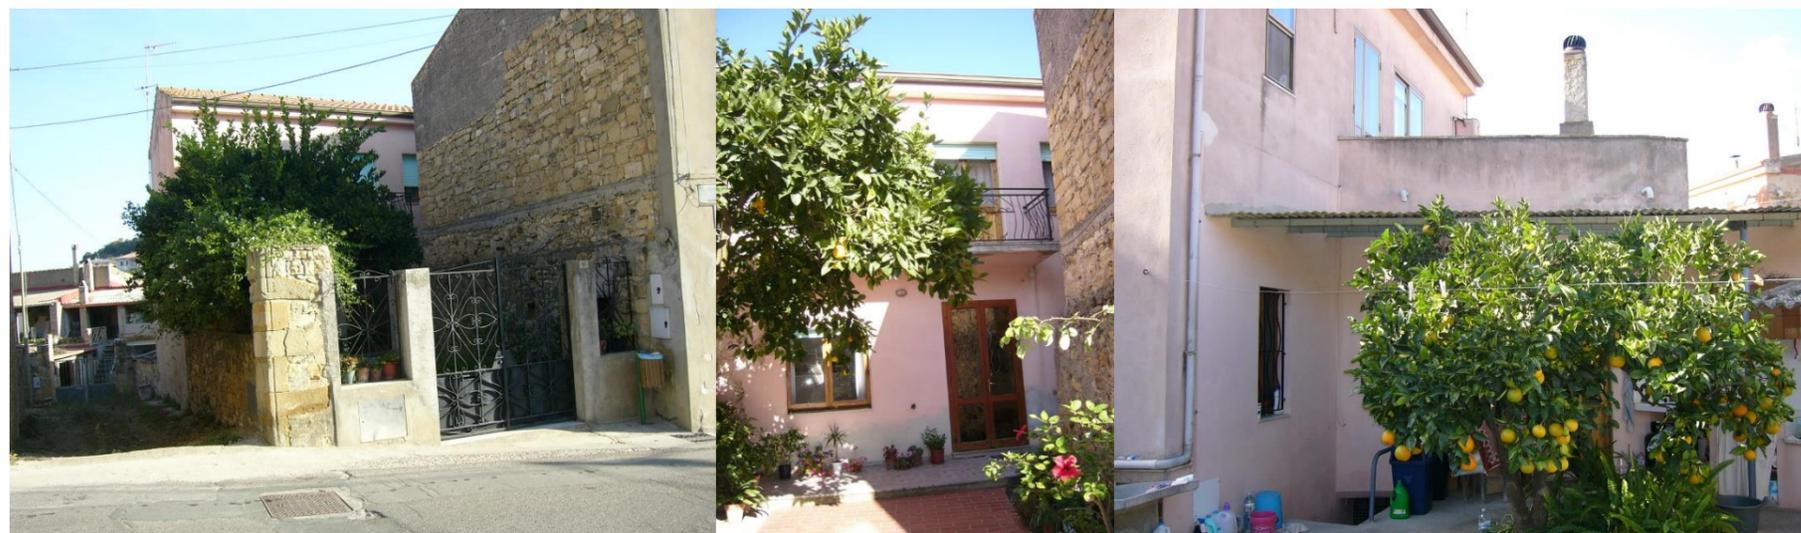
IDENTIFICATIVI			SEZIONE DESCRITTIVA / DATI PLANOVOLUMETRICI									SEZIONE DI RILIEVO E STATO DI CONSERVAZIONE										
Isolato	Lotto	Unità Edilizia	Corpo di Fabbrica	Classe Unità edilizia	Proprietà	Epoca Impianto	Congruenza	Uso	Superficie coperta: (mq)	Altezza media: (m)	Volume: (mc)	Muratura	Stato di conservazione muratura	Finitura	Stato di conservazione finitura	Tetto	Stato di conservazione tetto	Manto di Copertura	Stato di conservazione manto di copertura	Infissi	Stato di conservazione infissi	Note stato di conservazione
004	06	03	Corpo secondario	B2 - Edificio Epoca 1945-1970 - Esistente / EDIFICI RECENTI DI BASSO PREGIO AMBIENTALE E ARCHITETTONICO	Privata	1964	Incongruente per caratteristiche tipologiche /costruttive / architettoniche	Abitato	21,00	2,65	56,00	Pietra e blocchi cls	Buono	Intonaco	Buono	Monofalda	Buono	Ondoluce	Buono	Legno	Buono	
004	06	02	Corpo principale	B2 - Edificio Epoca 1945-1970 - Esistente / EDIFICI RECENTI DI BASSO PREGIO AMBIENTALE E ARCHITETTONICO	Privata	1964	Incongruente per caratteristiche tipologiche /costruttive / architettoniche	Abitato	17,00	3,00	50,00	Pietra e laterizi	Buono	Intonaco	Buono	Piana	Buono	CLS	Buono	Legno	Buono

004	06	01	Corpo principale	B1 - Edificio Epoca 1945-1970 - Esistente / EDIFICI RECENTI DI PREGIO AMBIENTALE E ARCHITETTONICO	Privata	1964	Congruente per caratteristiche tipologiche ma con alterazione visivo/percettiva per utilizzo di materiali(copertura e/o rifiniture)	Abitato	67,00	5,95	402,00	Pietra e laterizi	Buono	Intonaco	Buono	Doppia falda	Buono	Portoghesi	Buono	Legno	Buono

004	06	01	Manut. Ordinaria e Straordinaria+(a)	Come da lotto 06	Pietra faccia a vista, intonaco su blocchi e/o laterizi	COPPI/PORTOGHESI		Colori delle terre sul giallo e rosa	Legno naturale o color verde, marron, azzurro, grigio	Mantenimento e recupero strutture/architravi	n.e./Adeguamento pend. coperura	(a): Consolidamento, rifacimento strutturee adeguamento penzenze coperture -- n.e.: non elevabile

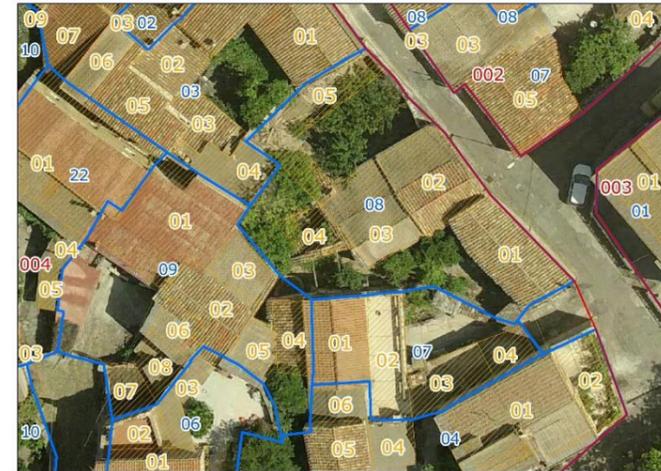
LOTTO 07

IDENTIFICATIVI		SEZIONE INQUADRAMENTO			DATI PLANOVOLUMETRICI				SEZIONE DESCRITTIVA							
Isolato	Lotto	Indirizzo	Indirizzo secondario	Note inquadramento	Superficie lotto: (mq)	Superficie coperta: (mq)	Volume edificato: (mc)	Densità fondiaria: (mc)/(mq)	Contesto di riferimento:	Tipo edilizio di riferimento:	Stato di trasformazione:	Stato di conservazione fisico:	Destinazione d'uso degli spazi aperti:	Accesso al lotto:	Tipo recinzione:	Note sezione descrittiva:
004	07	VIA FUNTANA CRUCCU		Viabilità storica secondaria in prossimità di bene/immobile di interesse culturale	150,00	112,00	412,00	2,75	Presenza di immobili antichi e storici	LOTTO CON CORPO DI FABBRICA AD L E CORTE ANTERIORE	Conservativo con modifiche sostanziali	Mediocre	Cortile	Cancello in legno	Muro in pietra a vista e blocchi	*LOTTO CON CORPO DI FABBRICA AD L E CORTE ANTERIORE
