COMUNE di COLLINAS

SCHEDE ISOLATO 04 (Lotto 10/22)

**PIANO PARTICOLAREGGIATO DEL CENTRO DI ANTICA E PRIMA FORMAZIONE
art. 52 NTA del PPR - D.Lgs n.42/2004 / L.R. 8/2004**

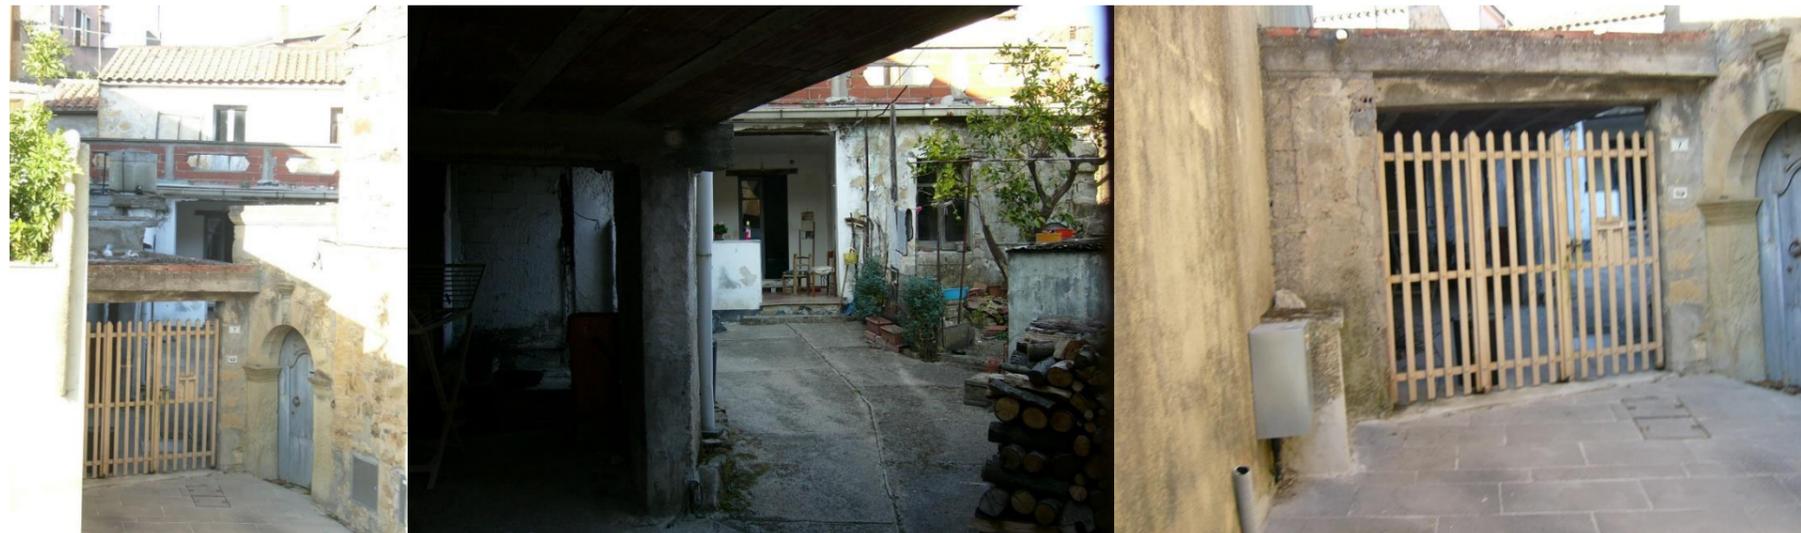
LOTTO 07

IDENTIFICATIVI			SEZIONE DESCRITTIVA / DATI PLANO VOLUMETRICI									SEZIONE DI RILIEVO E STATO DI CONSERVAZIONE										
Isolato	Lotto	Unità Edilizia	Corpo di Fabbrica	Classe Unità edilizia	Proprietà	Epoca Impianto	Congruenza	Uso	Superficie coperta: (mq)	Altezza media: (m)	Volume: (mc)	Muratura	Stato di conservazione muratura	Finitura	Stato di conservazione finitura	Tetto	Stato di conservazione tetto	Manto di Copertura	Stato di conservazione manto di copertura	Infissi	Stato di conservazione infissi	Note stato di conservazione
004	07	04	Corpo secondario	A3 - Edificio Ante 1945 - Esistente / EDIFICI ANTICHI DI BASSO PREGIO AMBIENALE E ARCHITETTONICO	Privata	1800	Incongruente per caratteristiche tipologiche /costruttive / architettoniche	Abitato	13,00	2,00	26,00	Pietra e blocchi cls	Mediocre	Non finito	Mediocre	Piana	Mediocre	CLS	Mediocre	Metallo	Mediocre	
004	07	02	Corpo principale	A3 - Edificio Ante 1945 - Esistente / EDIFICI ANTICHI DI BASSO PREGIO AMBIENALE E ARCHITETTONICO	Privata	1800	Incongruente per caratteristiche tipologiche /costruttive / architettoniche	Abitato	32,95	2,45	81,00	Pietra	Mediocre	Intonaco	Mediocre	Piana	Mediocre	CLS	Mediocre	Legno	Mediocre

004	07	01	Corpo principale	A2 - Edificio Ante 1945 - Esistente / EDIFICI ANTICHI DI PREGIO AMBIENALE E ARCHITETTONICO	Privata	1800	Nessuna alterazione	Abitato	41,00	6,10	248,00	Pietra	Mediocre	Pietra a vista	Mediocre	Doppia falda	Mediocre	Portoghesi	Mediocre	Legno	Mediocre	
004	07	03	Corpo secondario	A3 - Edificio Ante 1945 - Esistente / EDIFICI ANTICHI DI BASSO PREGIO AMBIENALE E ARCHITETTONICO	Privata	1800	Incongruente per caratteristiche tipologiche /costruttive / architettoniche	Abitato	25,00	2,25	57,00	Pietra e blocchi cls	Mediocre	Non finito	Mediocre	Piana	Mediocre	CLS	Mediocre	Metallo	Mediocre

004	07	01	Manut. Ordinaria e Straordinaria+(a)	Come da lotto 07	Mantenimento della pietra faccia a vista	COPPI/Strutture realizzate in legno o canniciato	Struttura copertura legno o canniciato		Legno naturale o color verde, marron, azzurro, grigio	Mantenimento e recupero strutture/architravi	n.e./Adeguamento pend. coperura	(a): Consolidamento, rifacimento strutturee adeguamento pendenze coperture -- n.e.: non elevabile
004	07	03	Manut. Ordinaria e Straordinaria+(a)	Come da lotto 07	Pietra faccia a vista, intonaco su blocchi e/o laterizi	COPPI/Sostituzione esistente/Laterizi storici		Colori delle terre sul giallo e rosa	Legno/PVC colorato/Alluminio elettrocol.	Mantenimento e recupero strutture/architravi	n.e./Adeguamento pend. coperura con tetto monofalda - Possibilit-à di raccordo coperture con angoli diversi	(a): Consolidamento, rifacimento strutturee adeguamento pendenze coperture -- n.e.: non elevabile

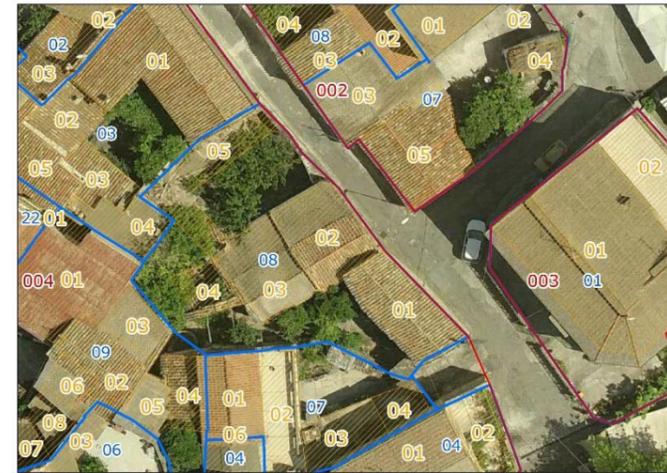
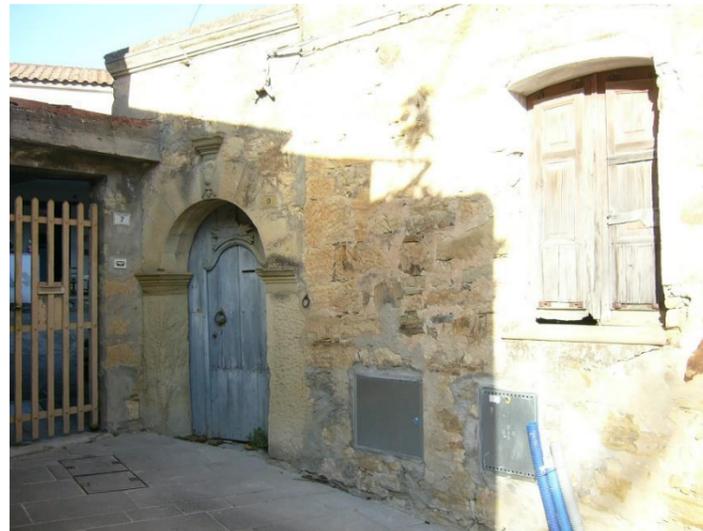
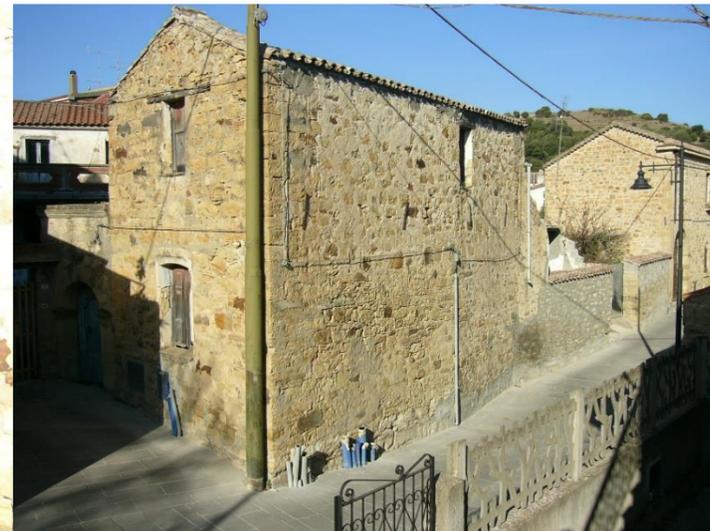
LOTTO 08

IDENTIFICATIVI		SEZIONE INQUADRAMENTO			DATI PLANOVOLUMETRICI				SEZIONE DESCRITTIVA							
Isolato	Lotto	Indirizzo	Indirizzo secondario	Note inquadramento	Superficie lotto: (mq)	Superficie coperta: (mq)	Volume edificato: (mc)	Densità fondiaria: (mc)/(mq)	Contesto di riferimento:	Tipo edilizio di riferimento:	Stato di trasformazione:	Stato di conservazione fisico:	Destinazione d'uso degli spazi aperti:	Accesso al lotto:	Tipo recinzione:	Note sezione descrittiva:
004	08	VIA FUNTANA CRUCCU		Viabilità storica secondaria in prossimità di bene/immobile di interesse culturale	347,00	199,00	747,00	2,15	Presenza di immobili antichi e storici	LOTTO CON CORPO DI FABBRICA A C E CORTE ANTERIORE E POSTERIORE	Conservativo con modifiche sostanziali	Scarso	Cortile	Porta Semplice	Muro in pietra a vista	*LOTTO CON CORPO DI FABBRICA A C E CORTE ANTERIORE E POSTERIORE

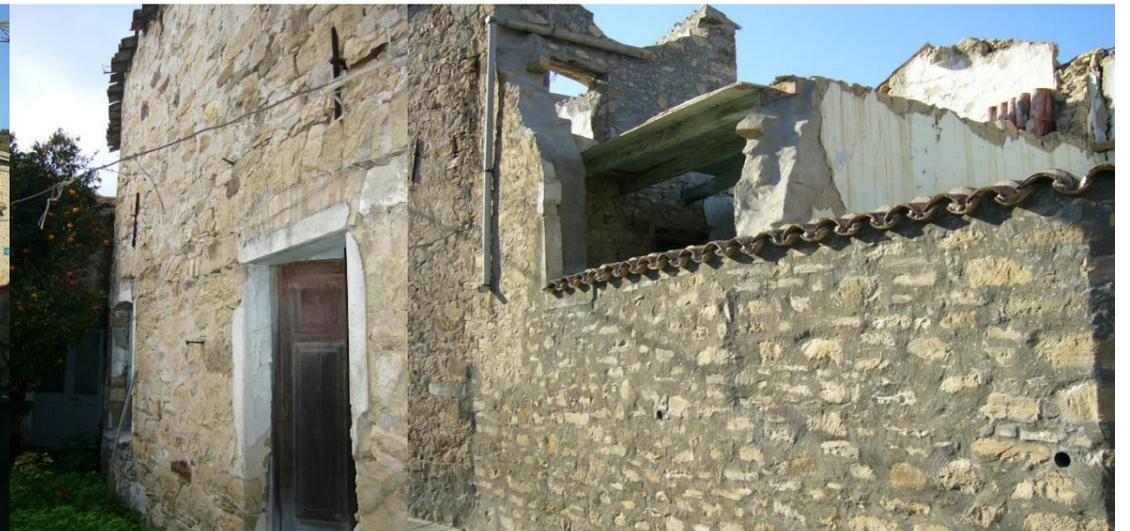
IDENTIFICATIVI			SEZIONE DESCRITTIVA /DATI PLANO VOLUMETRICI									SEZIONE DI RILIEVO E STATO DI CONSERVAZIONE										
Isolato	Lotto	Unità Edilizia	Corpo di Fabbrica	Classe Unità edilizia	Proprietà	Epoca Impianto	Congruenza	Uso	Superficie coperta: (mq)	Altezza media: (m)	Volume: (mc)	Muratura	Stato di conservazione muratura	Finitura	Stato di conservazione finitura	Tetto	Stato di conservazione tetto	Manto di Copertura	Stato di conservazione manto di copertura	Infissi	Stato di conservazione infissi	Note stato di conservazione
004	08	04	Corpo secondario	R_A2 - Edificio Ante 1945 - Esistente / EDIFICI ANTICHI DI PREGIO AMBIENTALE E ARCHITETTONICO	Privata	1850	Nessuna alterazione	Disabitato	10,00	3,40	36,00	Pietra	Rudere	Pietra a vista	Rudere	Monofalda	Rudere	Coppi	Rudere	Legno	Rudere	Coperture recentemente crollata
004	08	05	Corpo secondario	A3 - Edificio Ante 1945 - Esistente / EDIFICI ANTICHI DI BASSO PREGIO AMBIENTALE E ARCHITETTONICO	Privata	1850	Incongruente per caratteristiche tipologiche /costruttive / architettoniche	Disabitato	47,00	2,25	107,00	Pietra	Rudere	Pietra a vista	Rudere	Piana	Rudere	CLS	Rudere	non presenti	Non presenti

004	08	03	Corpo secondario	A2 - Edificio Ante 1945 - Esistente / EDIFICI ANTICHI DI PREGIO AMBIENTALE E ARCHITETTONICO	Privata	1850	Nessuna alterazione	Disabitato	15,00	3,60	54,00	Pietra	Rudere	Intonaco	Rudere	Monofalda	Rudere	Coppi	Rudere	Legno	Rudere	Coperture recentemente crollata
004	08	02	Corpo principale	A2 - Edificio Ante 1945 - Esistente / EDIFICI ANTICHI DI PREGIO AMBIENTALE E ARCHITETTONICO	Privata	1850	Nessuna alterazione	Disabitato	87,76	3,65	321,00	Pietra	Rudere	Pietra a vista	Rudere	Doppia falda	Rudere	Cemento amianto	Rudere	Legno	Rudere	Coperture recentemente crollata
004	08	01	Corpo principale	A2 - Edificio Ante 1945 - Esistente / EDIFICI ANTICHI DI PREGIO AMBIENTALE E ARCHITETTONICO	Privata	1850	Nessuna alterazione	Disabitato	47,00	5,55	260,00	Pietra	Rudere	Pietra a vista	Rudere	Doppia falda	Rudere	Coppi	Rudere	Legno	Rudere	Coperture recentemente crollata

004	08	03	Manut. Ordinaria e Straordinaria+(a)	Come da lotto 08	Intonaco o ripristino della pietra a vista	COPPI/Strutture realizzate in legno o canniciato		Colori delle terre sul giallo e rosa	Legno naturale o color verde, marron, azzurro, grigio		n.e./Adeguamento pend. coperura	(a): Consolidamento, - n.e.: non elevabile
004	08	02	Manut. Ordinaria e Straordinaria+(a)	Come da lotto 08	Mantenimento della pietra faccia a vista	COPPI/Strutture realizzate in legno o canniciato			Legno naturale o color verde, marron, azzurro, grigio		n.e./Adeguamento pend. coperura	(a): Consolidamento, - n.e.: non elevabile
004	08	01	Manut. Ordinaria e Straordinaria+(a)	Come da lotto 08	Mantenimento della pietra faccia a vista	COPPI/Strutture realizzate in legno o canniciato			Legno naturale o color verde, marron, azzurro, grigio		n.e./Adeguamento pend. coperura.	(a): Consolidamento, - n.e.: non elevabile

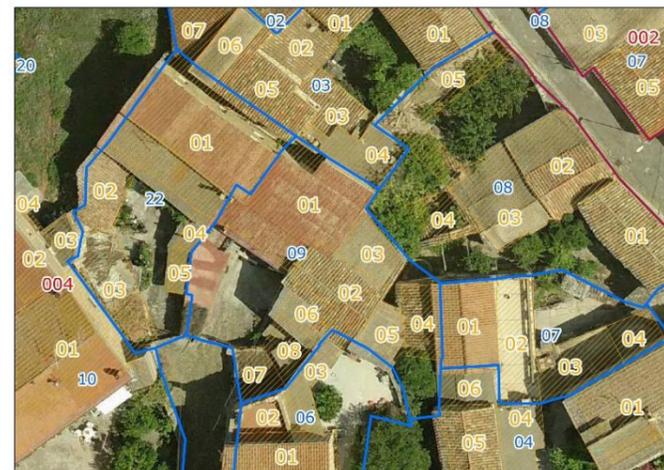
LOTTO 09

IDENTIFICATIVI		SEZIONE INQUADRAMENTO			DATI PLANOVOLUMETRICI				SEZIONE DESCRITTIVA							
Isolato	Lotto	Indirizzo	Indirizzo secondario	Note inquadramento	Superficie lotto: (mq)	Superficie coperta: (mq)	Volume edificato: (mc)	Densità fondiaria: (mc)/(mq)	Contesto di riferimento:	Tipo edificio di riferimento:	Stato di trasformazione:	Stato di conservazione fisico:	Destinazione d'uso degli spazi aperti:	Accesso al lotto:	Tipo recinzione:	Note sezione descrittiva:
004	09	VICO VITTORIO EMANUELE III		Viabilità secondaria di impianto	273,00	228,00	905,00	3,31	Presenza di immobili antichi e storici	LOTTO CON CORPO DI FABBRICA AD L E CORTE ANTERIORE	Conservativo con modifiche non sostanziali	Sufficiente	Cortile	Cancello in metallo	Muro in pietra a vista	*LOTTO CON CORPO DI FABBRICA AD L E CORTE ANTERIORE

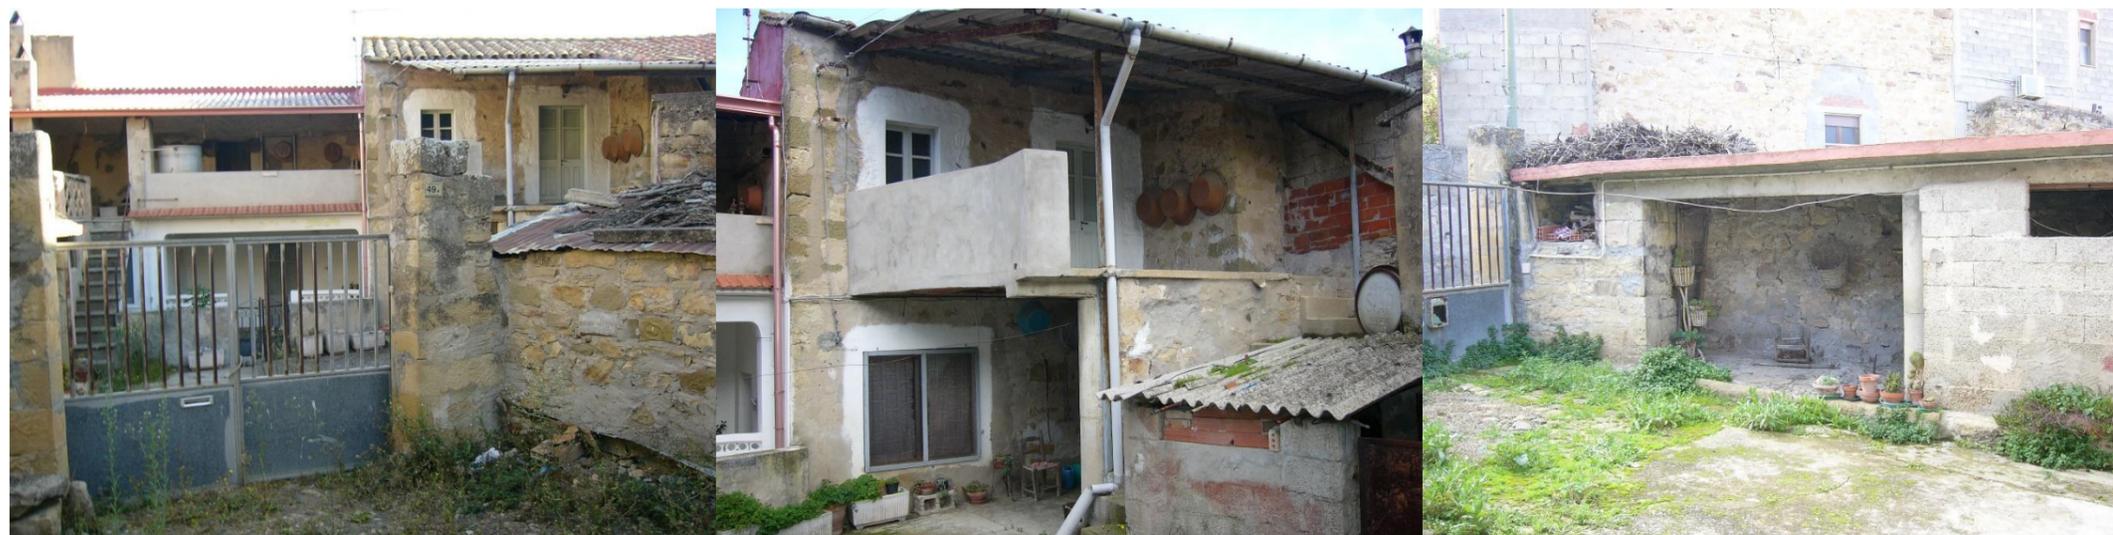
IDENTIFICATIVI			SEZIONE DESCRITTIVA / DATI PLANOVOLUMETRICI									SEZIONE DI RILIEVO E STATO DI CONSERVAZIONE										
Isolato	Lotto	Unità Edilizia	Corpo di Fabbrica	Classe Unità edilizia	Proprietà	Epoca Impianto	Congruenza	Uso	Superficie coperta: (mq)	Altezza media: (m)	Volume: (mc)	Muratura	Stato di conservazione muratura	Finitura	Stato di conservazione finitura	Tetto	Stato di conservazione tetto	Manto di Copertura	Stato di conservazione manto di copertura	Infissi	Stato di conservazione infissi	Note stato di conservazione
004	09	07	Corpo secondario	R_A3 - Edificio Ante 1945 - Esistente / EDIFICI ANTICHI DI BASSO PREGIO AMBIENALE E ARCHITETTONICO - RUDERE	Privata	1900	Incongruente per caratteristiche tipologiche /costruttive / architettoniche	Abitato	29,00	2,30	67,30	Pietra		Pietra a vista		Piana		CLS		non presenti		Crollata
004	09	01	Corpo principale	A2 - Edificio Ante 1945 - Esistente / EDIFICI ANTICHI DI PREGIO AMBIENTALE E ARCHITETTONICO	Privata	1900	Congruente per caratteristiche tipologiche ma con alterazione visivo/percettiva per utilizzo di materiali(copertura e/o rifiniture)	Disabitato	75,00	5,25	393,00	Pietra	Buono	Intonaco	Buono	Doppia falda	Buono	Cemento amianto	Buono	Legno	Buono

004	09	08	Corpo secondario	A3 - Edificio Ante 1945 - Esistente / EDIFICI ANTICHI DI BASSO PREGIO AMBIENALE E ARCHITETTONICO	Privata	1900	Incongruente per caratteristiche tipologiche /costruttive / architettoniche	Disabitato	15,50	2,20	34,00	Pietra e blocchi cls	Rudere	Pietra a vista	Rudere	Piana	Rudere	CLS	Rudere	Metallo	Rudere	
004	09	06	Corpo secondario	A3 - Edificio Ante 1945 - Esistente / EDIFICI ANTICHI DI BASSO PREGIO AMBIENALE E ARCHITETTONICO	Privata	1900	Incongruente per caratteristiche tipologiche /costruttive / architettoniche	Disabitato	13,00	4,20	57,00	Pietra	Abbandonato	Pietra a vista	Abbandonato	Monofalda	Abbandonato	Cemento amianto	Abbandonato	Legno	Abbandonato	
004	09	02	Corpo secondario	A2 - Edificio Ante 1945 - Esistente / EDIFICI ANTICHI DI PREGIO AMBIENTALE E ARCHITETTONICO	Privata	1900	Nessuna alterazione	Disabitato	35,00	4,15	146,00	Laterizi	Abbandonato	Intonaco	Abbandonato	Monofalda	Abbandonato	Cemento amianto	Abbandonato	Legno	Abbandonato

004	09	03	Corpo secondario	A2 - Edificio Ante 1945 - Esistente / EDIFICI ANTICHI DI PREGIO AMBIENTALE E ARCHITETTONICO	Privata	1900	Congruente per caratteristiche tipologiche ma con alterazione visivo/percettiva per utilizzo di materiali(copertura e/o rifiniture)	Disabitato	23,00	4,50	103,00	Pietra	Abbandonato	Pietra a vista	Abbandonato	Doppia falda	Abbandonato	Coppi	Abbandonato	Legno	Abbandonato	
004	09	05	Corpo secondario	A3 - Edificio Ante 1945 - Esistente / EDIFICI ANTICHI DI BASSO PREGIO AMBIENALE E ARCHITETTONICO	Privata	1900	Incongruente per caratteristiche tipologiche /costruttive / architettoniche	Disabitato	17,00	2,90	49,00	Pietra	Mediocre	Pietra a vista	Mediocre	Monofalda	Mediocre	Cemento amianto	Mediocre	Legno	Mediocre	
004	09	04	Corpo secondario	A2 - Edificio Ante 1945 - Esistente / EDIFICI ANTICHI DI PREGIO AMBIENTALE E ARCHITETTONICO	Privata	1900	Nessuna alterazione	Disabitato	15,00	3,00	44,00	Pietra	Buono	Pietra a vista	Buono	Monofalda	In uso	Coppi	In uso	Legno	In uso

004	09	9	Corpo secondario	R_A3 - Edificio Ante 1945 - Esistente / EDIFICI ANTICHI DI BASSO PREGIO AMBIENALE E ARCHITETTONICO - RUDERE	Privata	1930	Incongruente per caratteristiche tipologiche /costruttive / architettoniche	Abitato	18,50	2,40	44,00	Pietra	Mediocre	Pietra a vista	Mediocre	Piana	Mediocre	CLS	Mediocre	non presenti	In uso	
004	09	10	Corpo secondario	R_A3 - Edificio Ante 1945 - Esistente / EDIFICI ANTICHI DI BASSO PREGIO AMBIENALE E ARCHITETTONICO - RUDERE	Privata	1930	Incongruente per caratteristiche tipologiche /costruttive / architettoniche	Abitato	18,50	2,40	11,00	Pietra	Mediocre	Pietra a vista	Mediocre	Piana	Mediocre	CLS	Mediocre	non presenti	In uso

004	09	08	Manut. Ordinaria e Straordinaria+(a)	Come da lotto 09	Pietra faccia a vista, intonaco su blocchi e/o laterizi	COPPI/Sostituzione esistente/Laterizi storici			Legno/PVC colorato/Alluminio elettrocol.	Mantenimento e recupero strutture/architravi	n.e./Adeguamento pend. coperura con tetto monofalda	(a): Consolidamento, rifacimento strutturee adeguamento pendenze coperture -- n.e.: non elevabile
004	09	06	Manut. Ordinaria e Straordinaria+(a)	Come da lotto 09	Mantenimento della pietra faccia a vista	COPPI/Sostituzione esitenti			Legno/PVC colorato/Alluminio elettrocol.	Mantenimento e recupero strutture/architravi	n.e./Adeguamento pend. coperura	(a): Consolidamento, rifacimento strutturee adeguamento pendenze coperture -- n.e.: non elevabile
004	09	02	Manut. Ordinaria e Straordinaria+(a)	Come da lotto 09	Intonaco o sostituzione con pietra faccia a vista	COPPI/Strutture realizzate in legno o cannicciato	Struttura copertura legno o cannicciato	Colori delle terre sul giallo e rosa	Legno naturale o color verde, marron, azzurro, grigio	Mantenimento e recupero strutture/architravi	n.e./Adeguamento pend. coperura	(a): Consolidamento, rifacimento strutturee adeguamento pendenze coperture -- n.e.: non elevabile

004	09	03	Manut. Ordinaria e Straordinaria+(a)	Come da lotto 09	Mantenimento della pietra faccia a vista	COPPI/Strutture realizzate in legno o cannicciato	Struttura copertura legno o cannicciato		Legno naturale o color verde, marron, azzurro, grigio	Mantenimento e recupero strutture/architravi	n.e.	(a): Consolidamento, -- n.e.: non elevabile
004	09	05	Manut. Ordinaria e Straordinaria+(a)	Come da lotto 09	Mantenimento della pietra faccia a vista	COPPI/Sostituzione esitenti			Legno/PVC colorato/Alluminio elettrocol.	Mantenimento e recupero strutture/architravi	n.e./Adeguamento pend. coperura	(a): Consolidamento, rifacimento strutturee adeguamento pendenze coperture -- n.e.: non elevabile
004	09	04	Manut. Ordinaria e Straordinaria+(a)	Come da lotto 09	Mantenimento della pietra faccia a vista	COPPI/Strutture realizzate in legno o cannicciato	Struttura copertura legno o cannicciato		Legno naturale o color verde, marron, azzurro, grigio	Mantenimento e recupero strutture/architravi	n.e.	(a): Consolidamento, -- n.e.: non elevabile

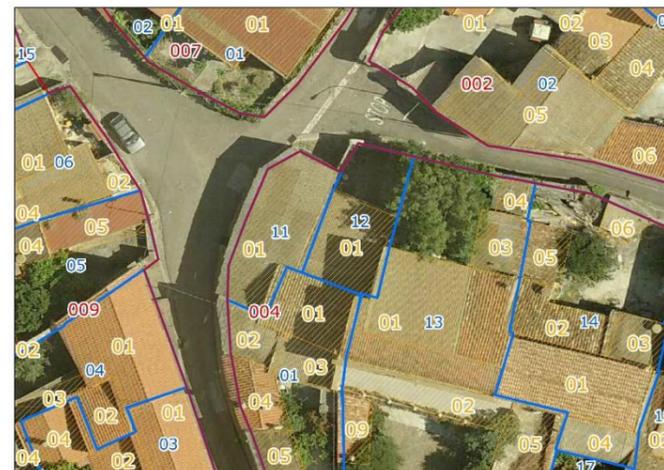
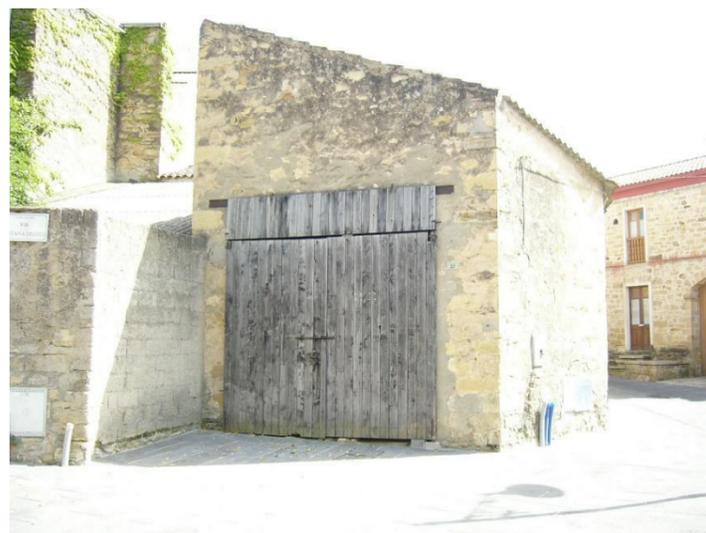
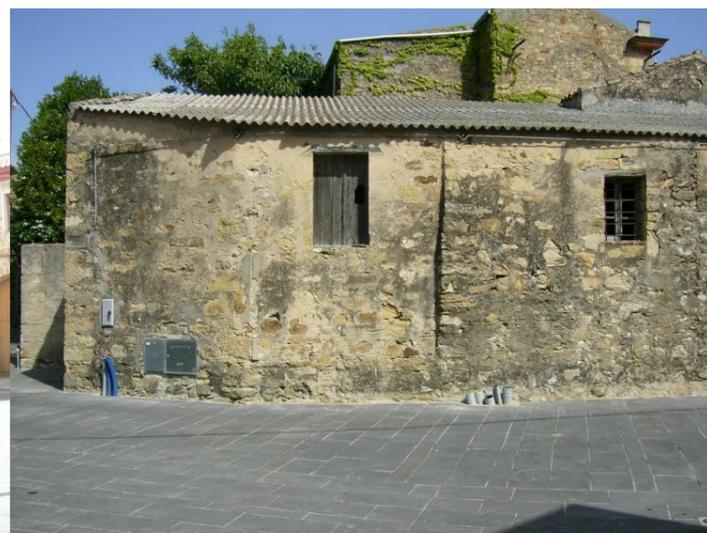
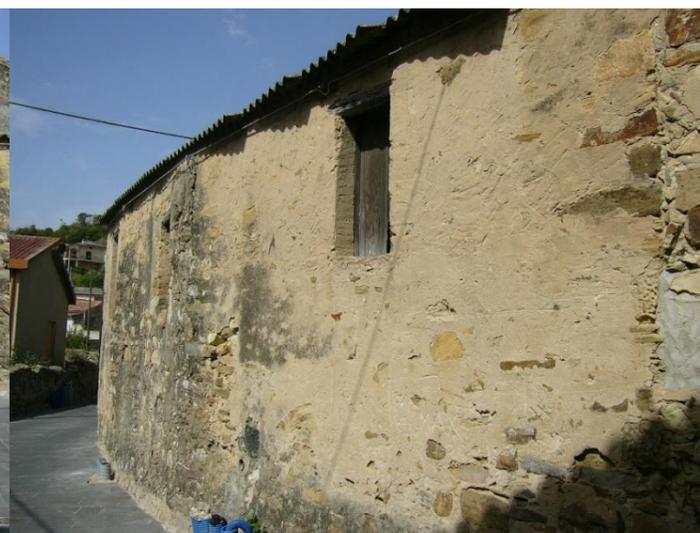
LOTTO 11

IDENTIFICATIVI		SEZIONE INQUADRAMENTO			DATI PLANO-VOLUMETRICI				SEZIONE DESCRITTIVA							
Isolato	Lotto	Indirizzo	Indirizzo secondario	Note inquadramento	Superficie lotto: (mq)	Superficie coperta: (mq)	Volume edificato: (mc)	Densità fondiaria: (mc)/(mq)	Contesto di riferimento:	Tipo edilizio di riferimento:	Stato di trasformazione:	Stato di conservazione fisico:	Destinazione d'uso degli spazi aperti:	Accesso al lotto:	Tipo recinzione:	Note sezione descrittiva:
004	11	VIA FUNTANA CRUCCU		Viabilità principale di impianto	74,00	74,00	297,00	4,01	Presenza di immobili antichi e storici	LOTTO CON CORPO UNICO AD UN PIANO SENZA CORTE	Conservativo con modifiche sostanziali	Mediocre	Non presente	Porta Semplice	Non presente	*LOTTO CON CORPO UNICO AD UN PIANO SENZA CORTE

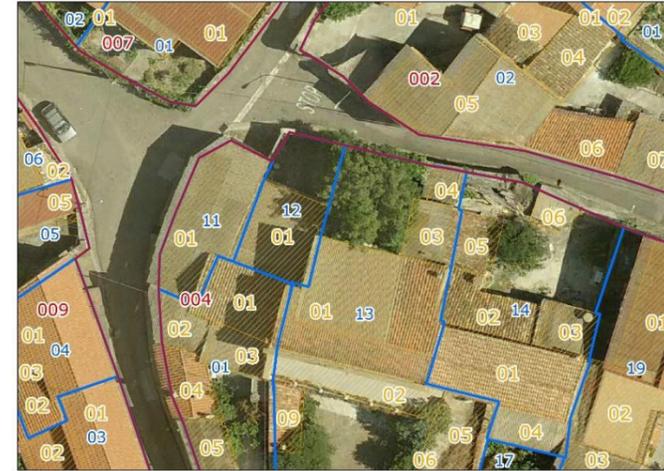
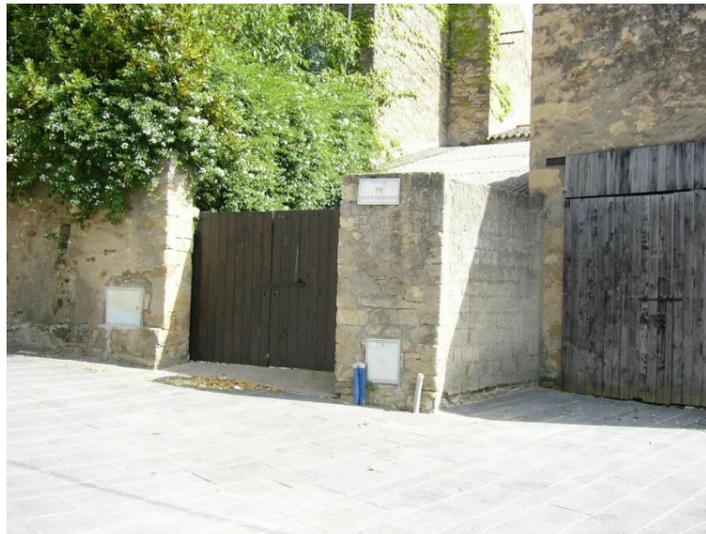
LOTTO 12

IDENTIFICATIVI		SEZIONE INQUADRAMENTO			DATI PLANO VOLUMETRICI				SEZIONE DESCRITTIVA							
Isolato	Lotto	Indirizzo	Indirizzo secondario	Note inquadramento	Superficie lotto: (mq)	Superficie coperta: (mq)	Volume edificato: (mc)	Densità fondiaria: (mc)/(mq)	Contesto di riferimento:	Tipo edilizio di riferimento:	Stato di trasformazione:	Stato di conservazione fisico:	Destinazione d'uso degli spazi aperti:	Accesso al lotto:	Tipo recinzione:	Note sezione descrittiva:
004	12	VIA FUNTANA CRUCCU		Viabilità principale di impianto	74,00	46,00	217,00	2,93	Presenza di immobili antichi e storici	LOTTO CON CORPO DI FABBRICA E CORTE ANTERIORE	Conservativo con modifiche sostanziali	Mediocre	Cortile	Cancello in legno	Muro in pietra a vista	*LOTTO CON CORPO DI FABBRICA E CORTE ANTERIORE

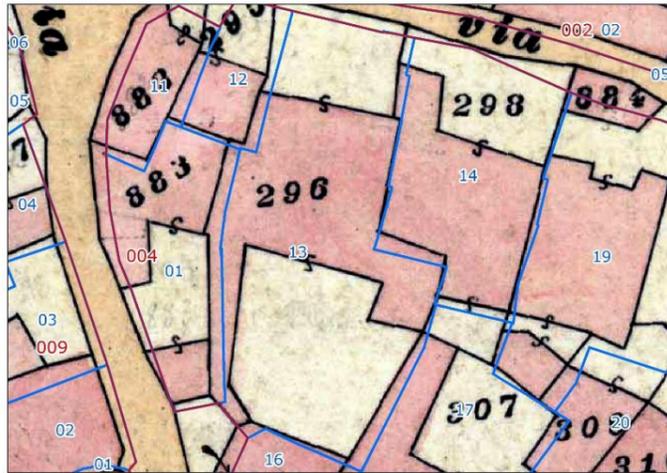
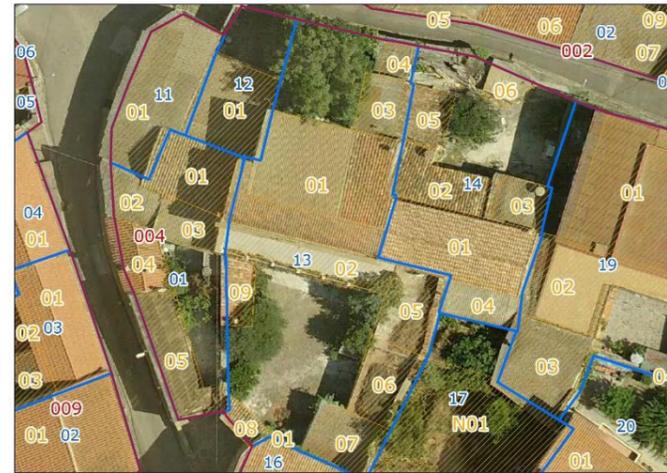
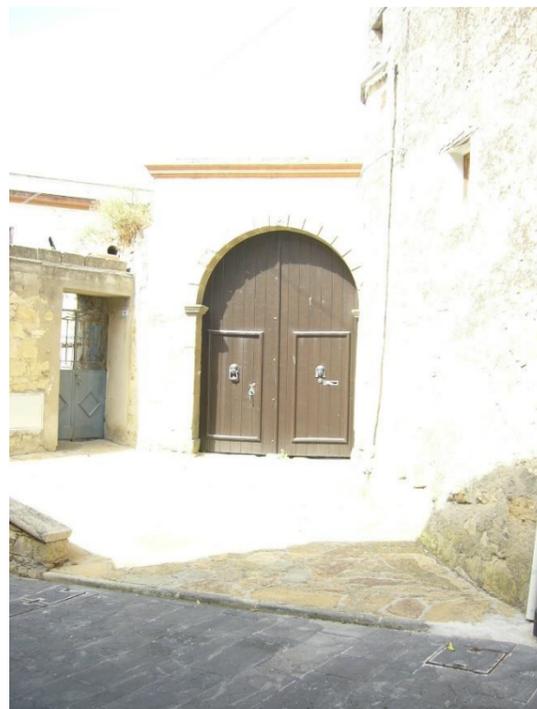
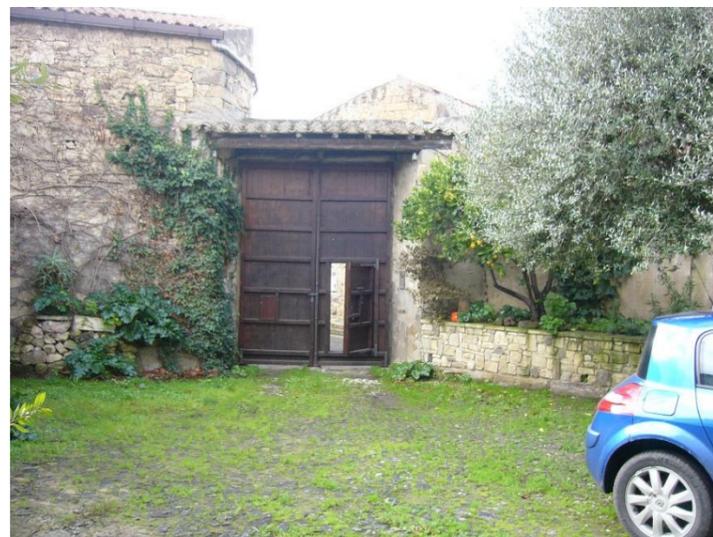
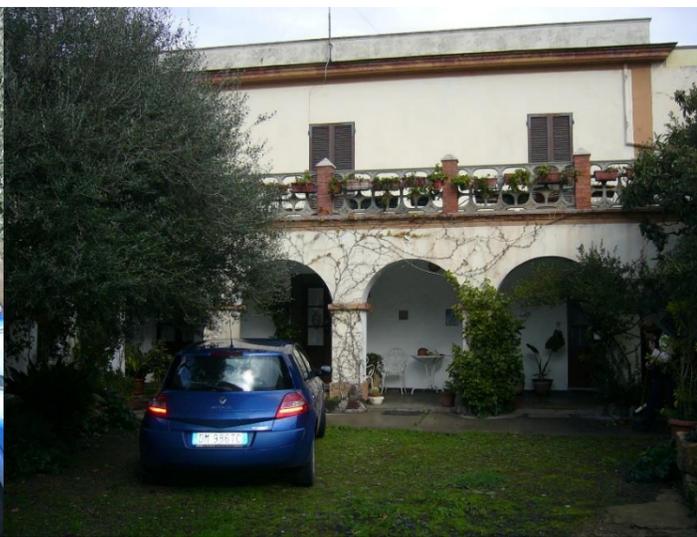
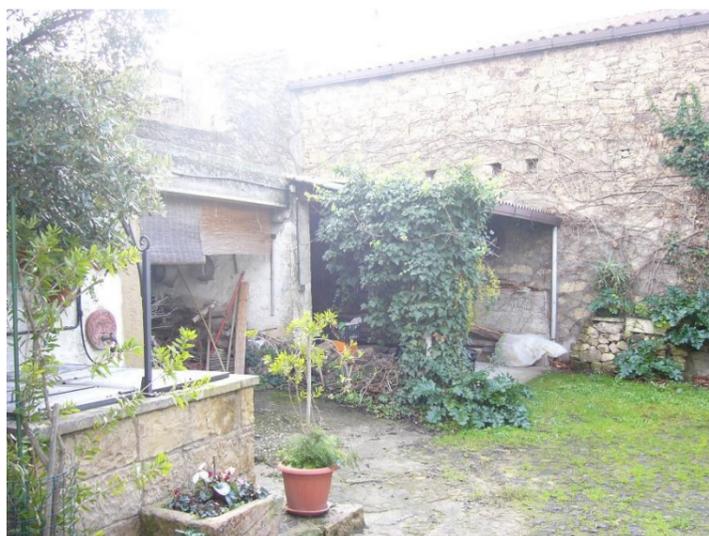
LOTTO 13

IDENTIFICATIVI		SEZIONE INQUADRAMENTO			DATI PLANO-VOLUMETRICI				SEZIONE DESCRITTIVA							
Isolato	Lotto	Indirizzo	Indirizzo secondario	Note inquadramento	Superficie lotto: (mq)	Superficie coperta: (mq)	Volume edificato: (mc)	Densità fondiaria: (mc)/(mq)	Contesto di riferimento:	Tipo edificio di riferimento:	Stato di trasformazione:	Stato di conservazione fisico:	Destinazione d'uso degli spazi aperti:	Accesso al lotto:	Tipo recinzione:	Note sezione descrittiva:
004	13	VIA GARIBALDI	VIA FUNTANA CRUCCU	Viabilità principale di impianto	500,00	303,00	1270,00	2,54	Presenza di immobili antichi e storici	LOTTO CON CORPO DI FABBRICA A C E CORTE ANTERIORE E POSTERIORE	Conservativo con modifiche non sostanziali	Buono	Cortile	Porta Tradizionale	Muro in pietra a vista	*LOTTO CON CORPO DI FABBRICA A C E CORTE ANTERIORE E POSTERIORE

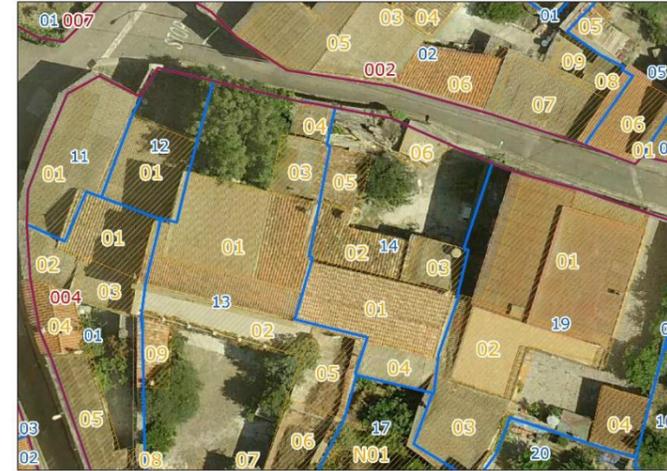
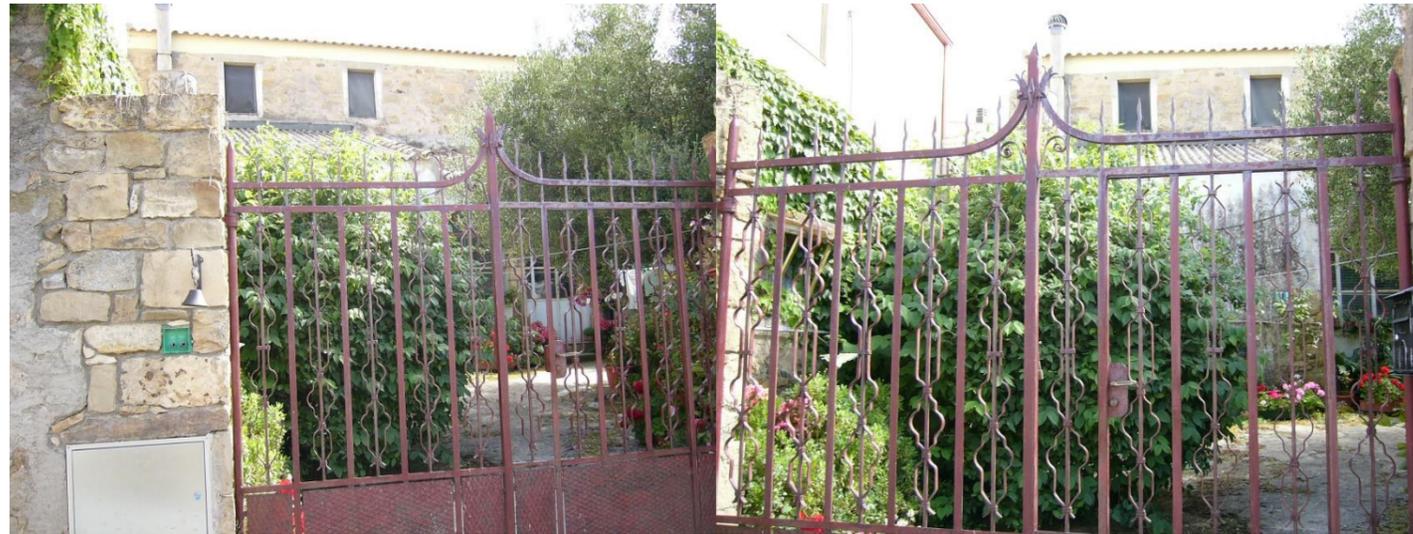
LOTTO 14

IDENTIFICATIVI		SEZIONE INQUADRAMENTO			DATI PLANO VOLUMETRICI				SEZIONE DESCRITTIVA							
Isolato	Lotto	Indirizzo	Indirizzo secondario	Note inquadramento	Superficie lotto: (mq)	Superficie coperta: (mq)	Volume edificato: (mc)	Densità fondiaria: (mc)/(mq)	Contesto di riferimento:	Tipo edilizio di riferimento:	Stato di trasformazione:	Stato di conservazione fisico:	Destinazione d'uso degli spazi aperti:	Accesso al lotto:	Tipo recinzione:	Note sezione descrittiva:
004	14	VIA FUNTANA CRUCCU		Viabilità secondaria di impianto	276,00	172,00	723,00	2,62		LOTTO CON CORPO DI FABBRICA A C E CORTE ANTERIORE	Conservativo con modifiche non sostanziali	Mediocre	Cortile	Cancello in metallo	Muro in pietra a vista	*LOTTO CON CORPO DI FABBRICA A C E CORTE ANTERIORE

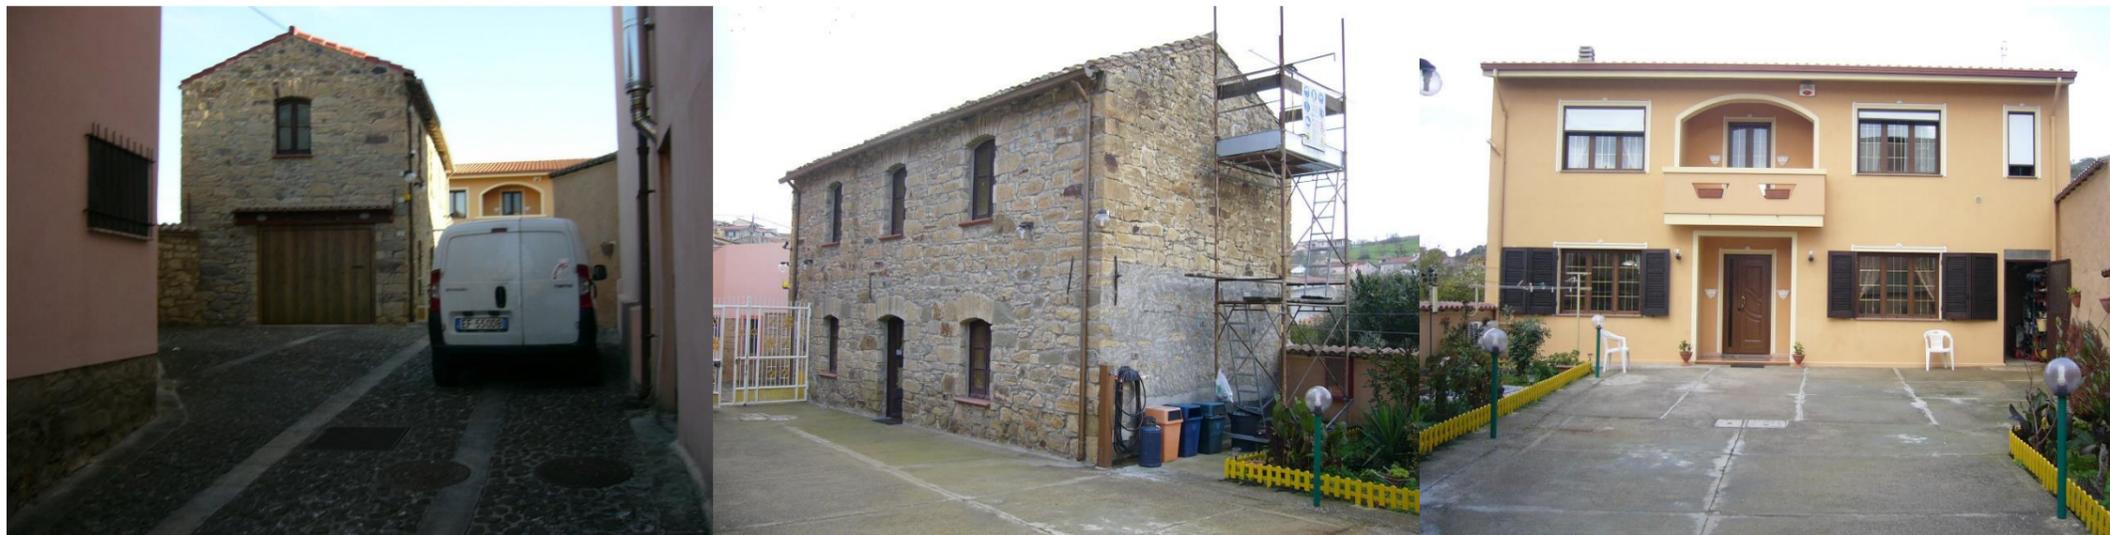
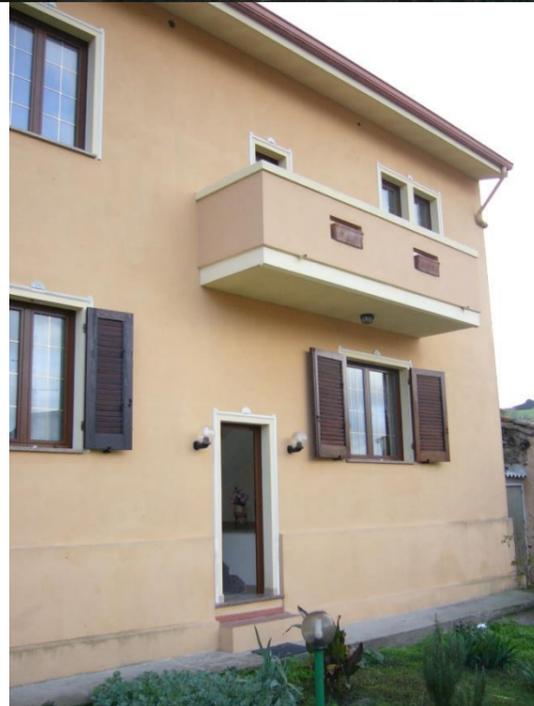
DOCUMENTAZIONE FOTOGRAFICA DEL LOTTO

IDENTIFICATIVI		SEZIONE INQUADRAMENTO			DATI PLANO VOLUMETRICI				SEZIONE DESCRITTIVA							
Isolato	Lotto	Indirizzo	Indirizzo secondario	Note inquadramento	Superficie lotto: (mq)	Superficie coperta: (mq)	Volume edificato: (mc)	Densità fondiaria: (mc)/(mq)	Contesto di riferimento:	Tipo edilizio di riferimento:	Stato di trasformazione:	Stato di conservazione fisico:	Destinazione d'uso degli spazi aperti:	Accesso al lotto:	Tipo recinzione:	Note sezione descrittiva:
004	20	VIA GARIBALDI		Viabilità secondaria di impianto	445,00	202,00	1133,00	2,55		LOTTO CON PIU' CORPI DI FABBRICA E CORTE ANTERIORE E POSTERIORE	Conservativo con modifiche non sostanziali	Ottimo	Cortile	Cancello in metallo	Muro intonacato	*LOTTO CON PIU' CORPI DI FABBRICA E CORTE ANTERIORE E POSTERIORE

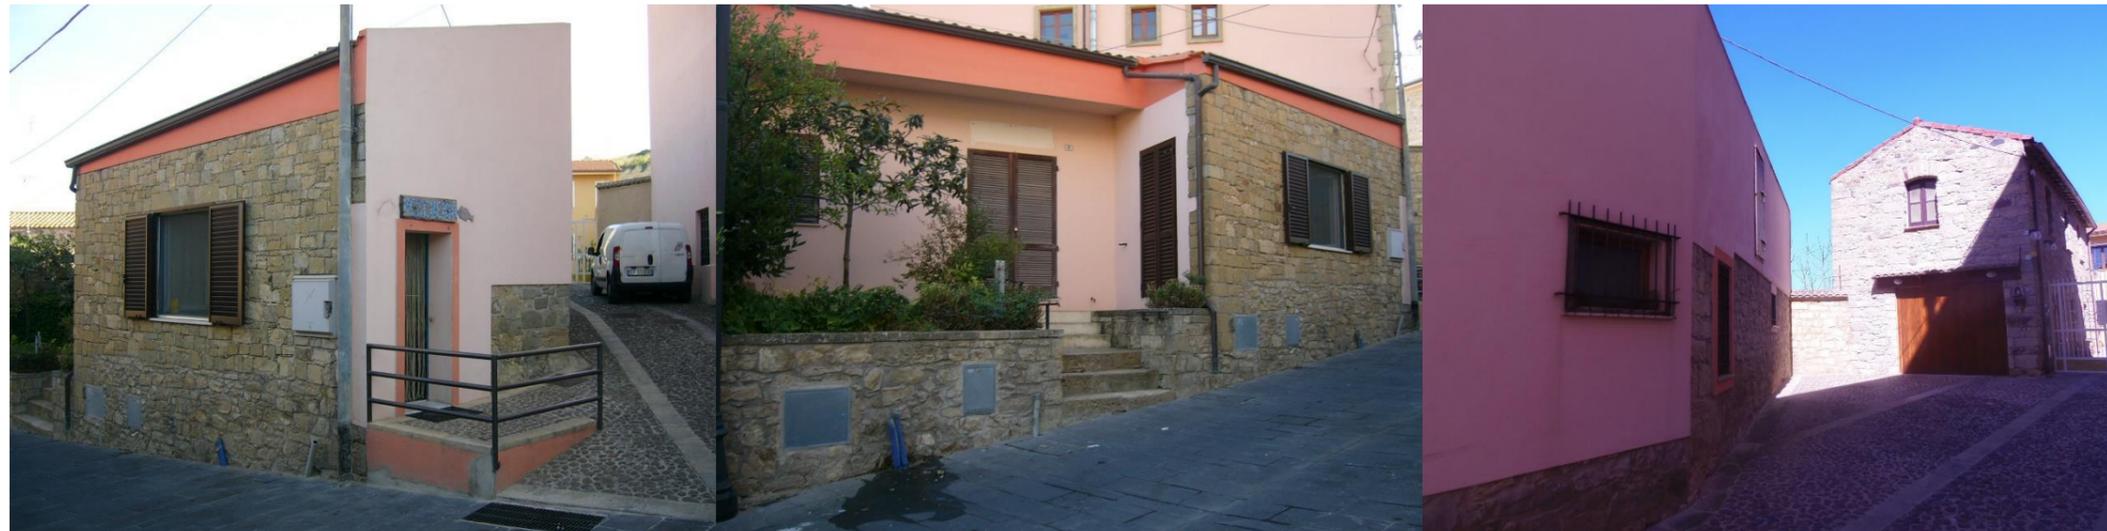
DOCUMENTAZIONE FOTOGRAFICA DEL LOTTO

IDENTIFICATIVI		SEZIONE INQUADRAMENTO			DATI PLANO VOLUMETRICI				SEZIONE DESCRITTIVA							
Isolato	Lotto	Indirizzo	Indirizzo secondario	Note inquadramento	Superficie lotto: (mq)	Superficie coperta: (mq)	Volume edificato: (mc)	Densità fondiaria: (mc)/(mq)	Contesto di riferimento:	Tipo edilizio di riferimento:	Stato di trasformazione:	Stato di conservazione fisico:	Destinazione d'uso degli spazi aperti:	Accesso al lotto:	Tipo recinzione:	Note sezione descrittiva:
004	21	VIA GARIBALDI		Viabilità principale di impianto	93,00	72,00	230,00	2,47		LOTTO CON CORPO DI FABBRICA AD L E CORTE ANTERIORE	Conservativo con modifiche sostanziali	Buono	Giardino	Porta Semplice	Muro in pietra a vista	*LOTTO CON CORPO DI FABBRICA AD L E CORTE ANTERIORE

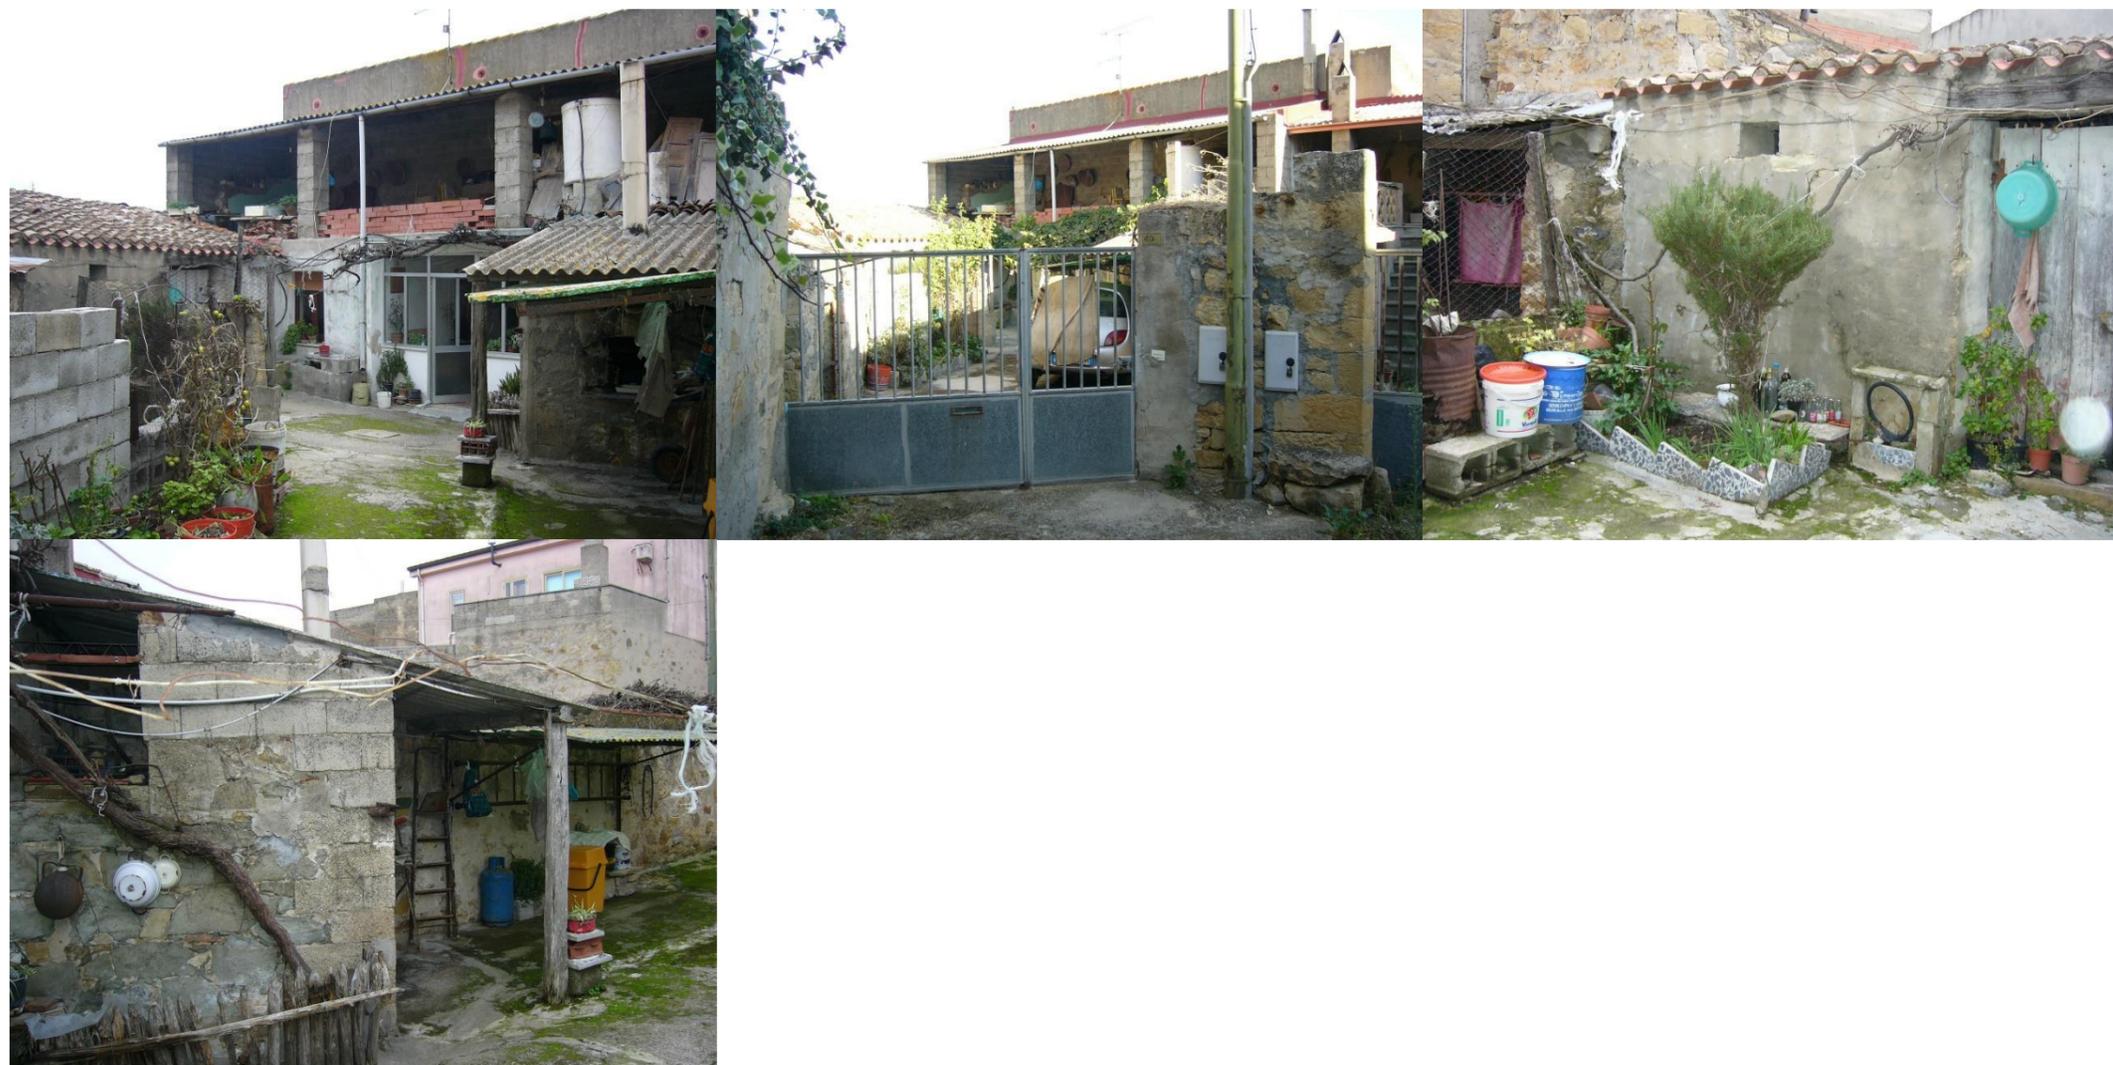
DOCUMENTAZIONE FOTOGRAFICA DEL LOTTO

IDENTIFICATIVI		SEZIONE INQUADRAMENTO			DATI PLANO VOLUMETRICI				SEZIONE DESCRITTIVA							
Isolato	Lotto	Indirizzo	Indirizzo secondario	Note inquadramento	Superficie lotto: (mq)	Superficie coperta: (mq)	Volume edificato: (mc)	Densità fondiaria: (mc)/(mq)	Contesto di riferimento:	Tipo edilizio di riferimento:	Stato di trasformazione:	Stato di conservazione fisico:	Destinazione d'uso degli spazi aperti:	Accesso al lotto:	Tipo recinzione:	Note sezione descrittiva:
004	22	VICO VITTORIO EMANUELE III		Viabilità secondaria di impianto	222,00	178,00	895,00	4,03	Presenza di immobili antichi e storici	LOTTO CON CORPO DI FABBRICA A C E CORTE ANTERIORE	Conservativo con modifiche sostanziali	Sufficiente	Cortile	Cancello in metallo	Muro in pietra a vista	*LOTTO CON CORPO DI FABBRICA A C E CORTE ANTERIORE
