**PIANO PARTICOLAREGGIATO DEL CENTRO DI ANTICA E PRIMA FORMAZIONE
art. 52 NTA del PPR - D.Lgs n.42/2004 / L.R. 8/2004**

Piano Particolareggiato del Centro di Antica e Prima Formazione

COMUNE DI COLLINAS
Piano Particolareggiato del Centro di Antica e Prima Formazione

ISOLATO 05

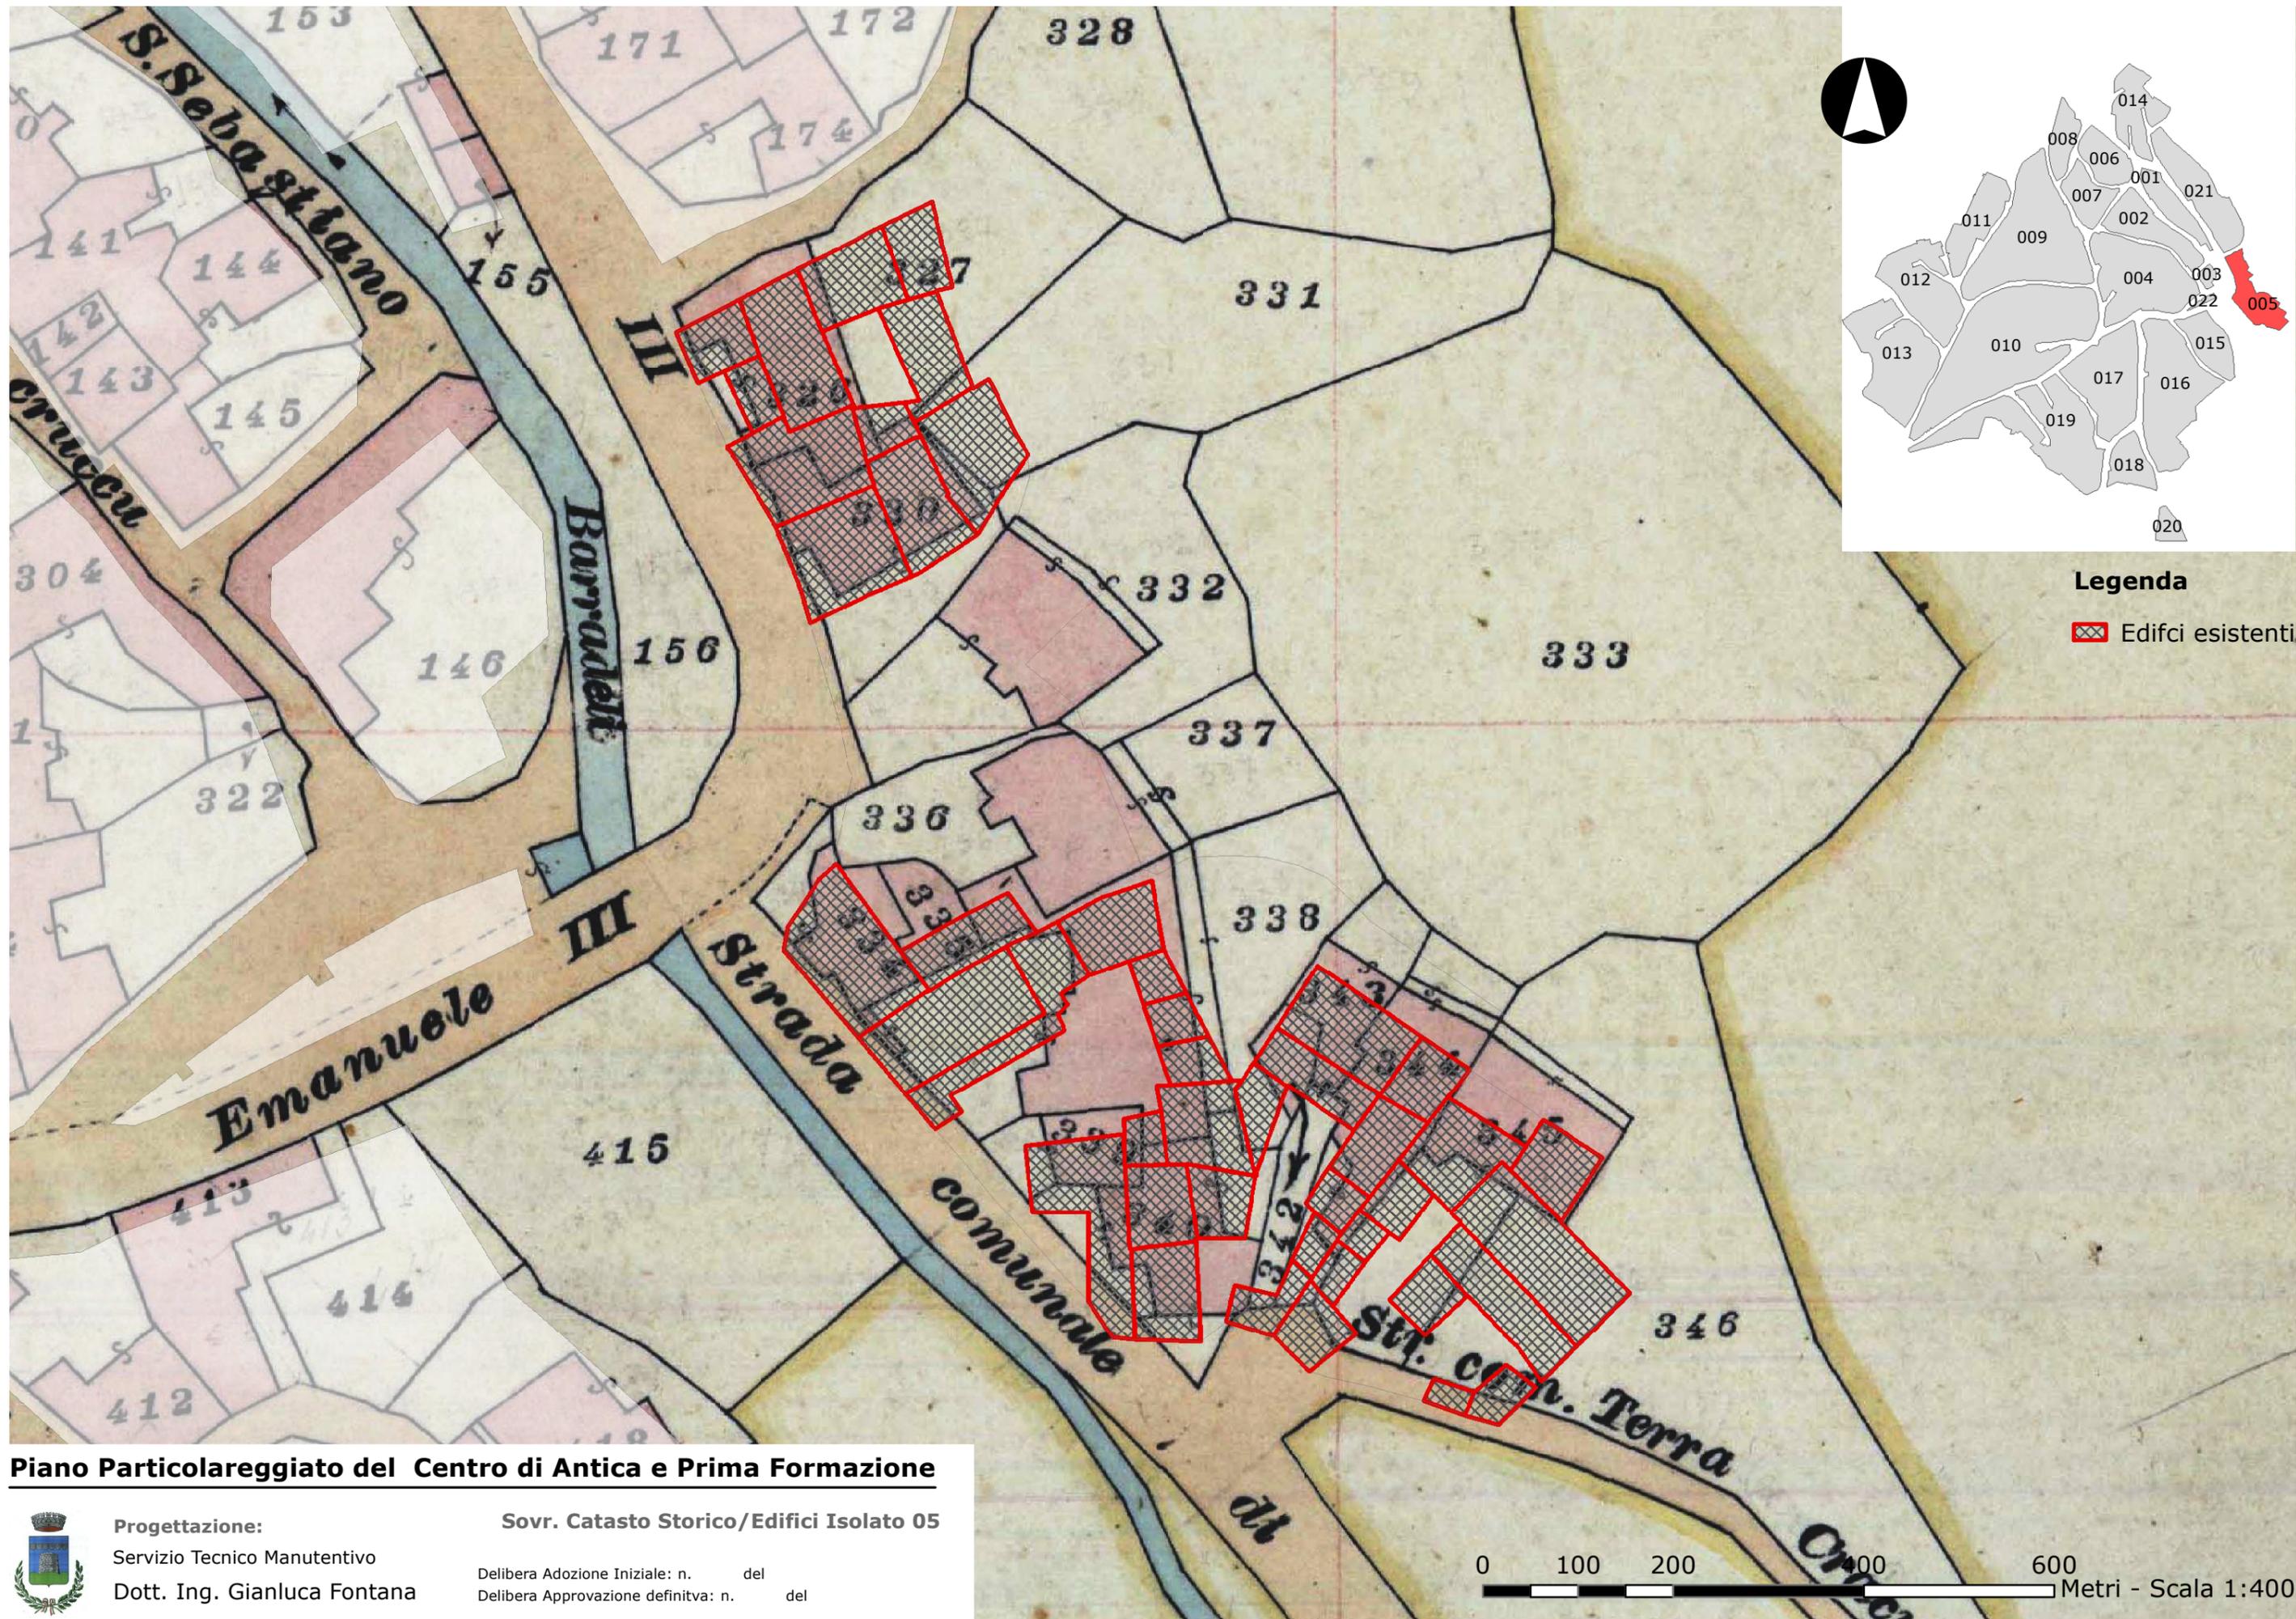
Sovr. Catasto Storico/Edifici Isolato 05
 Delibera Adozione Iniziale: n. del
 Delibera Approvazione definitiva: n. del

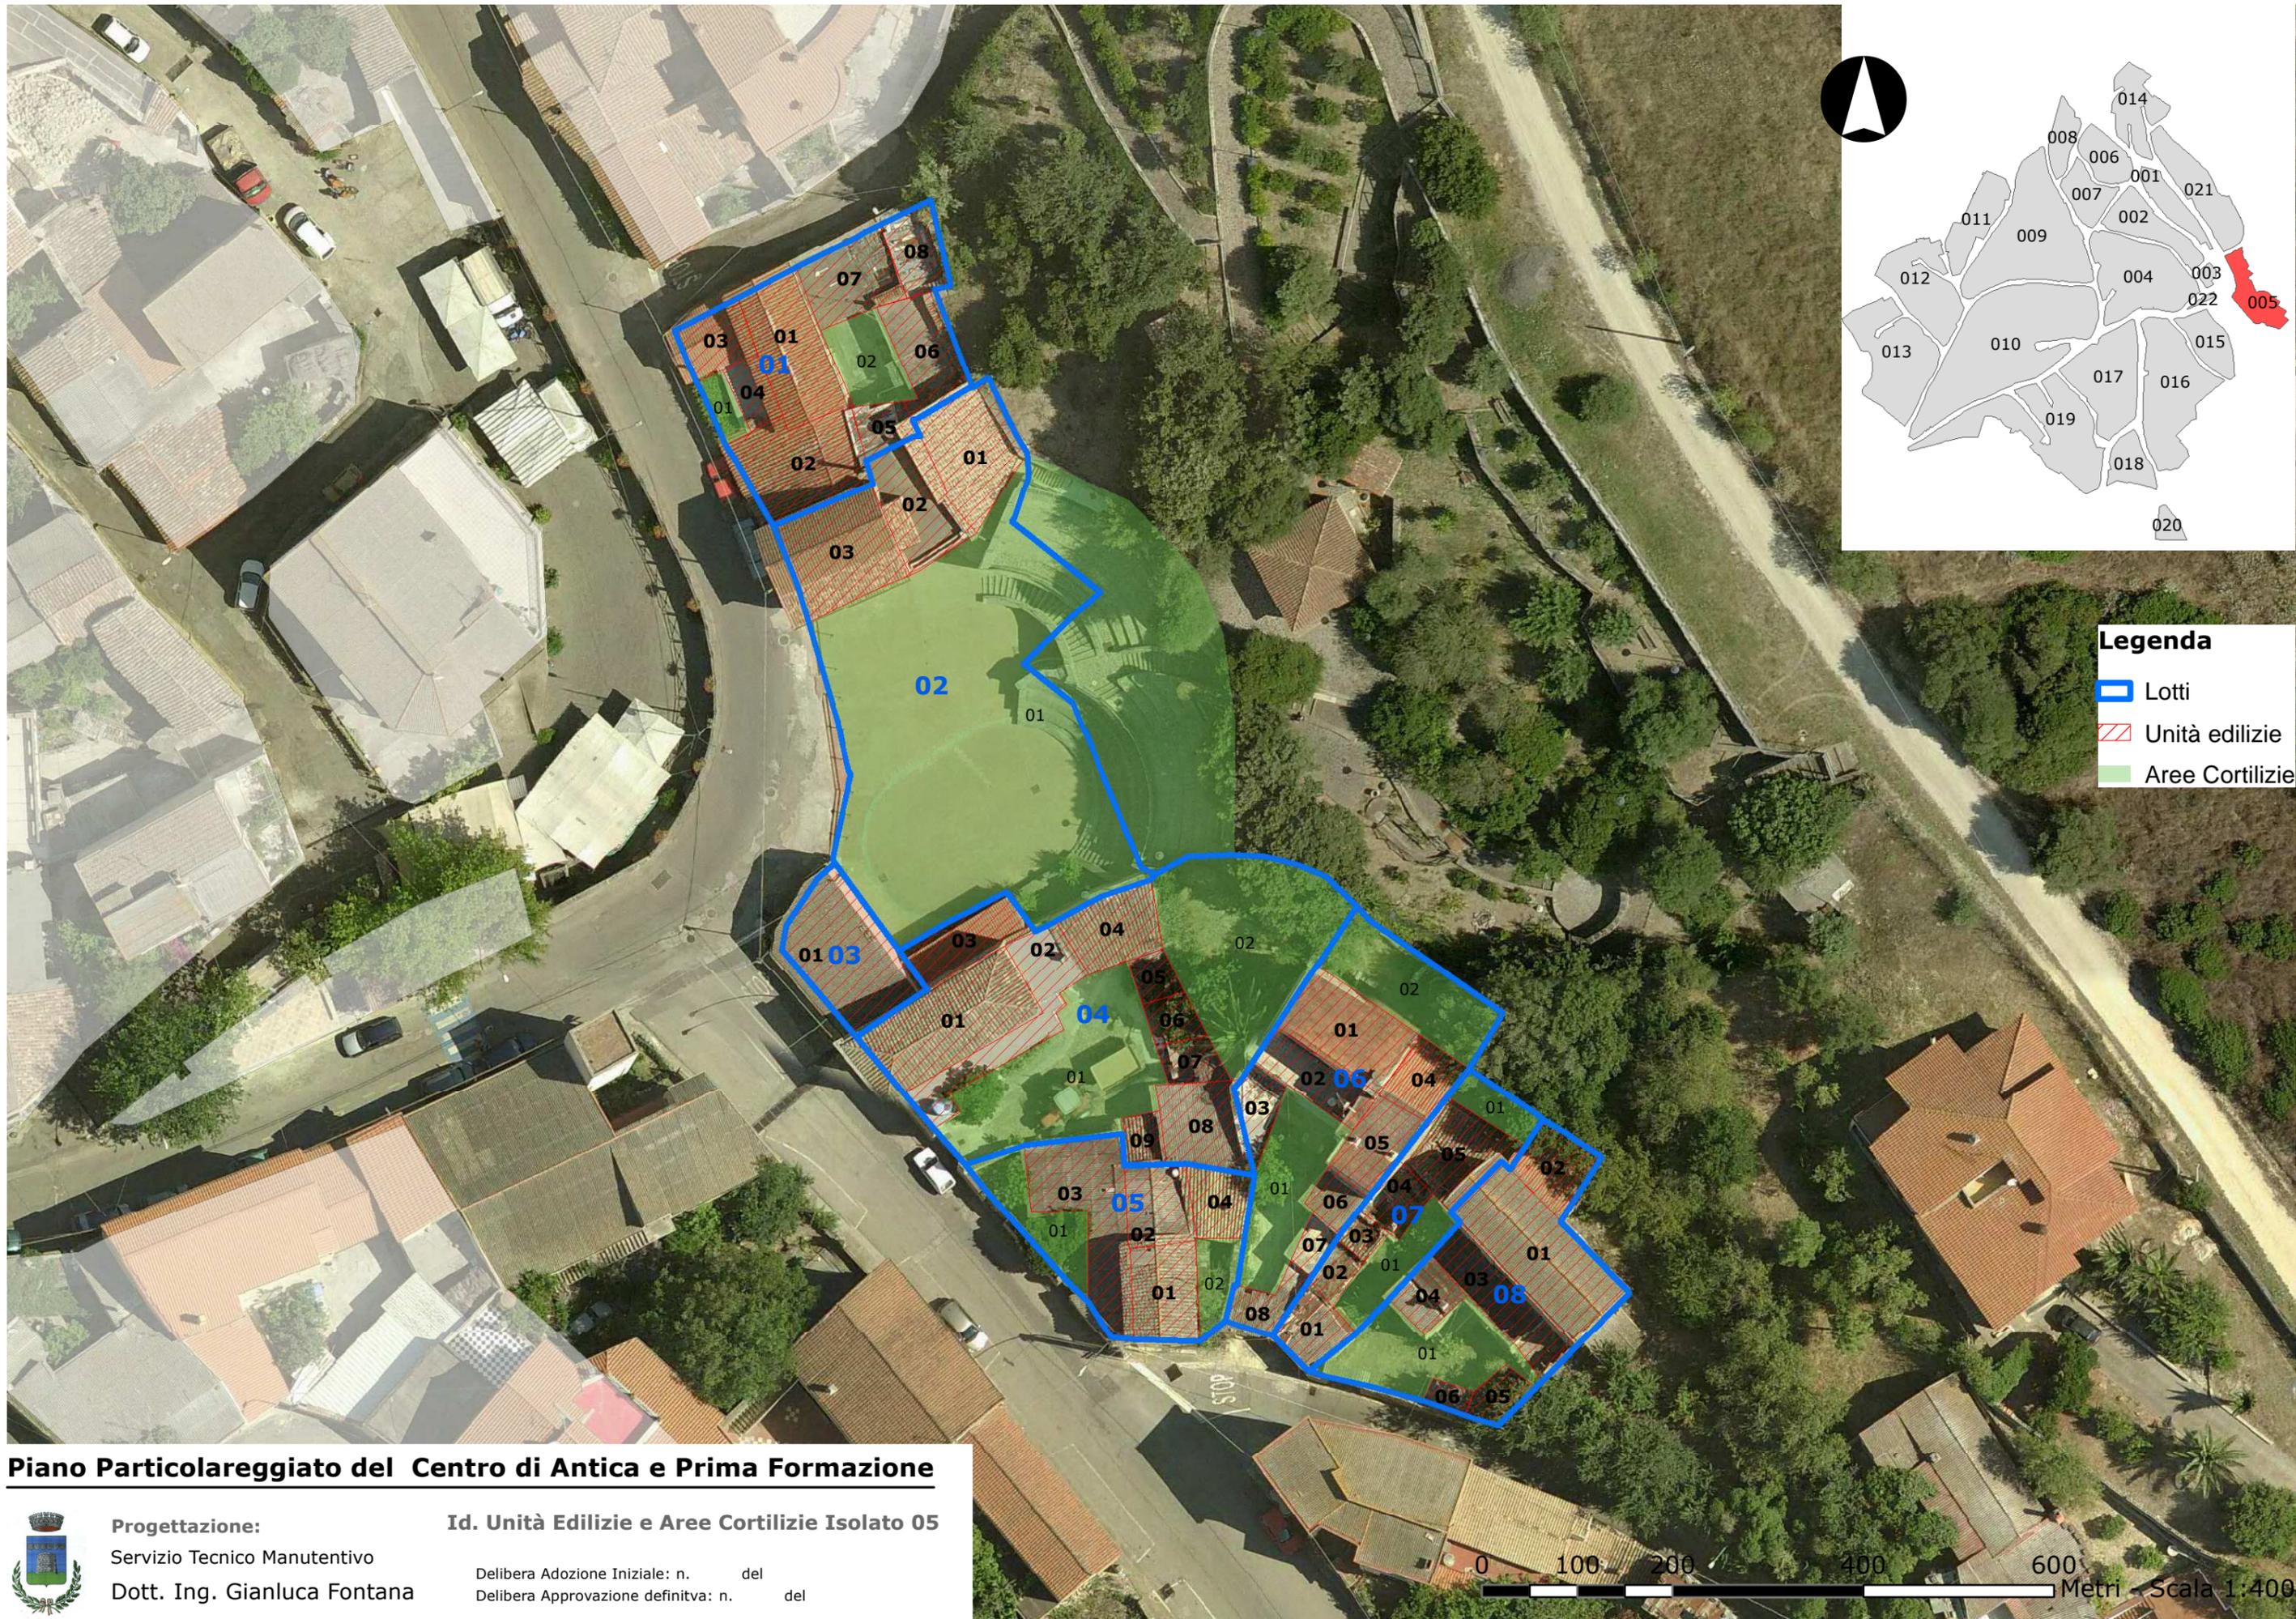
Id. Unità Edilizie e Aree Cortilizie Isolato 05
 Delibera Adozione Iniziale: n. del
 Delibera Approvazione definitiva: n. del

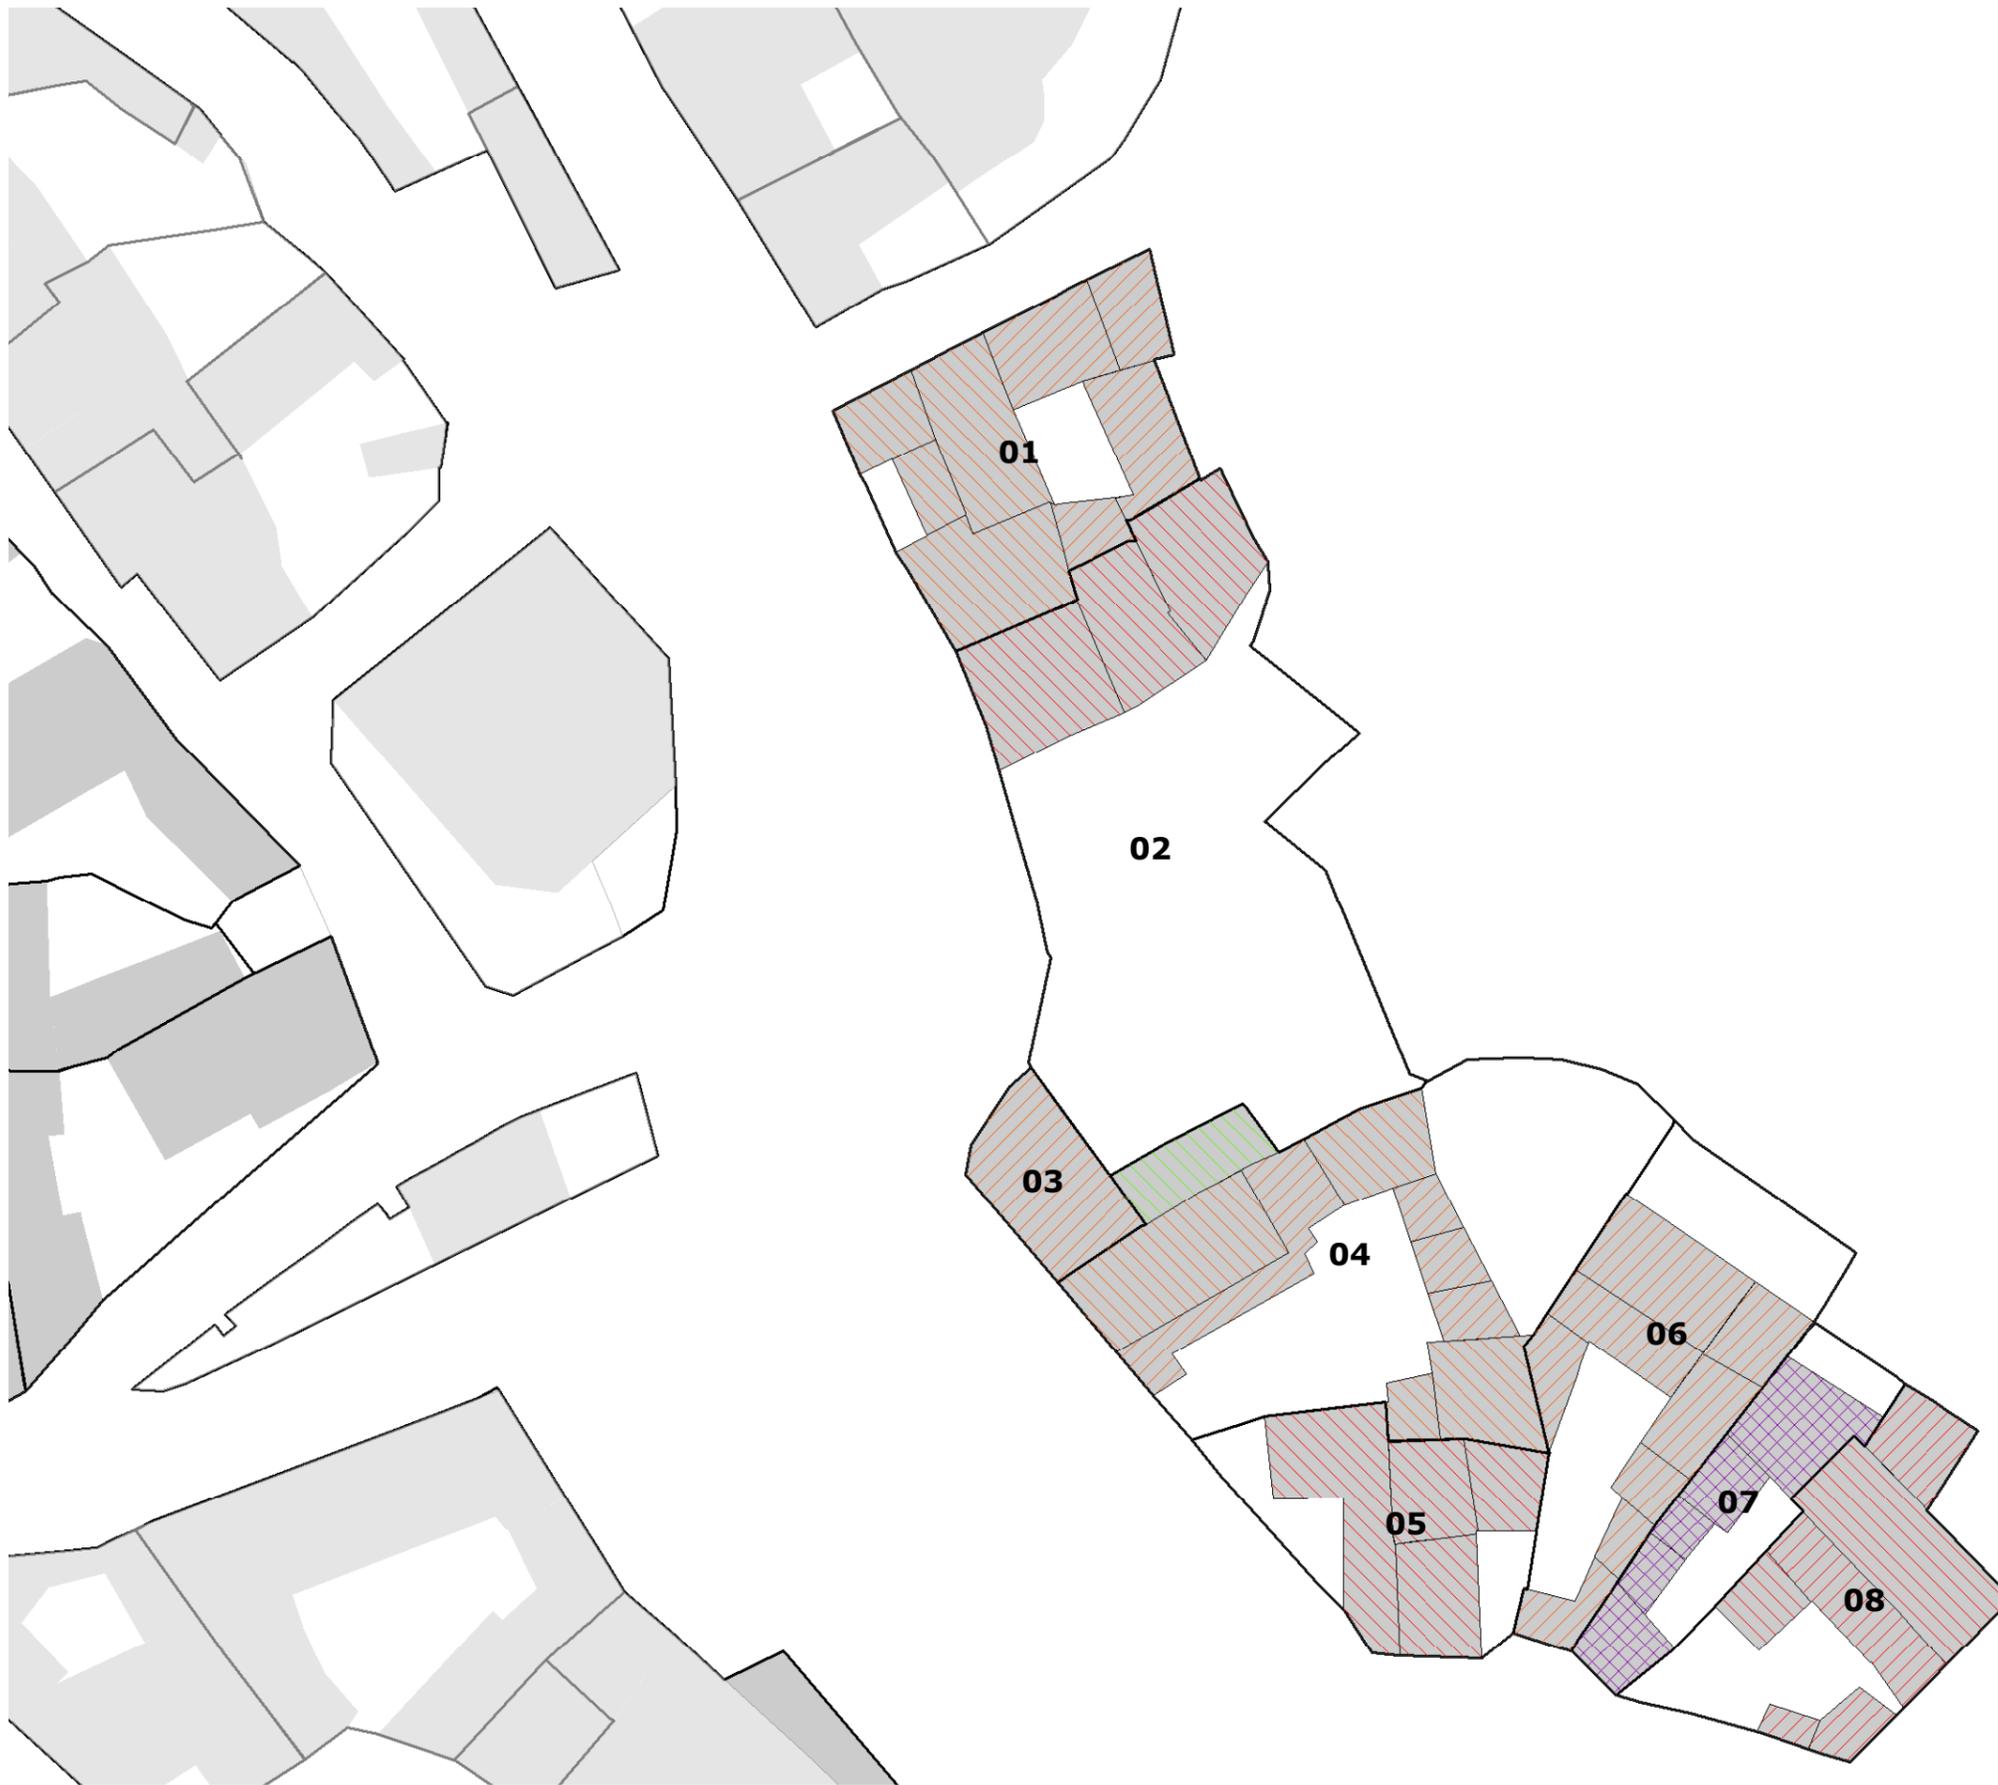
Classificazione Unità Edilizie Isolato 05

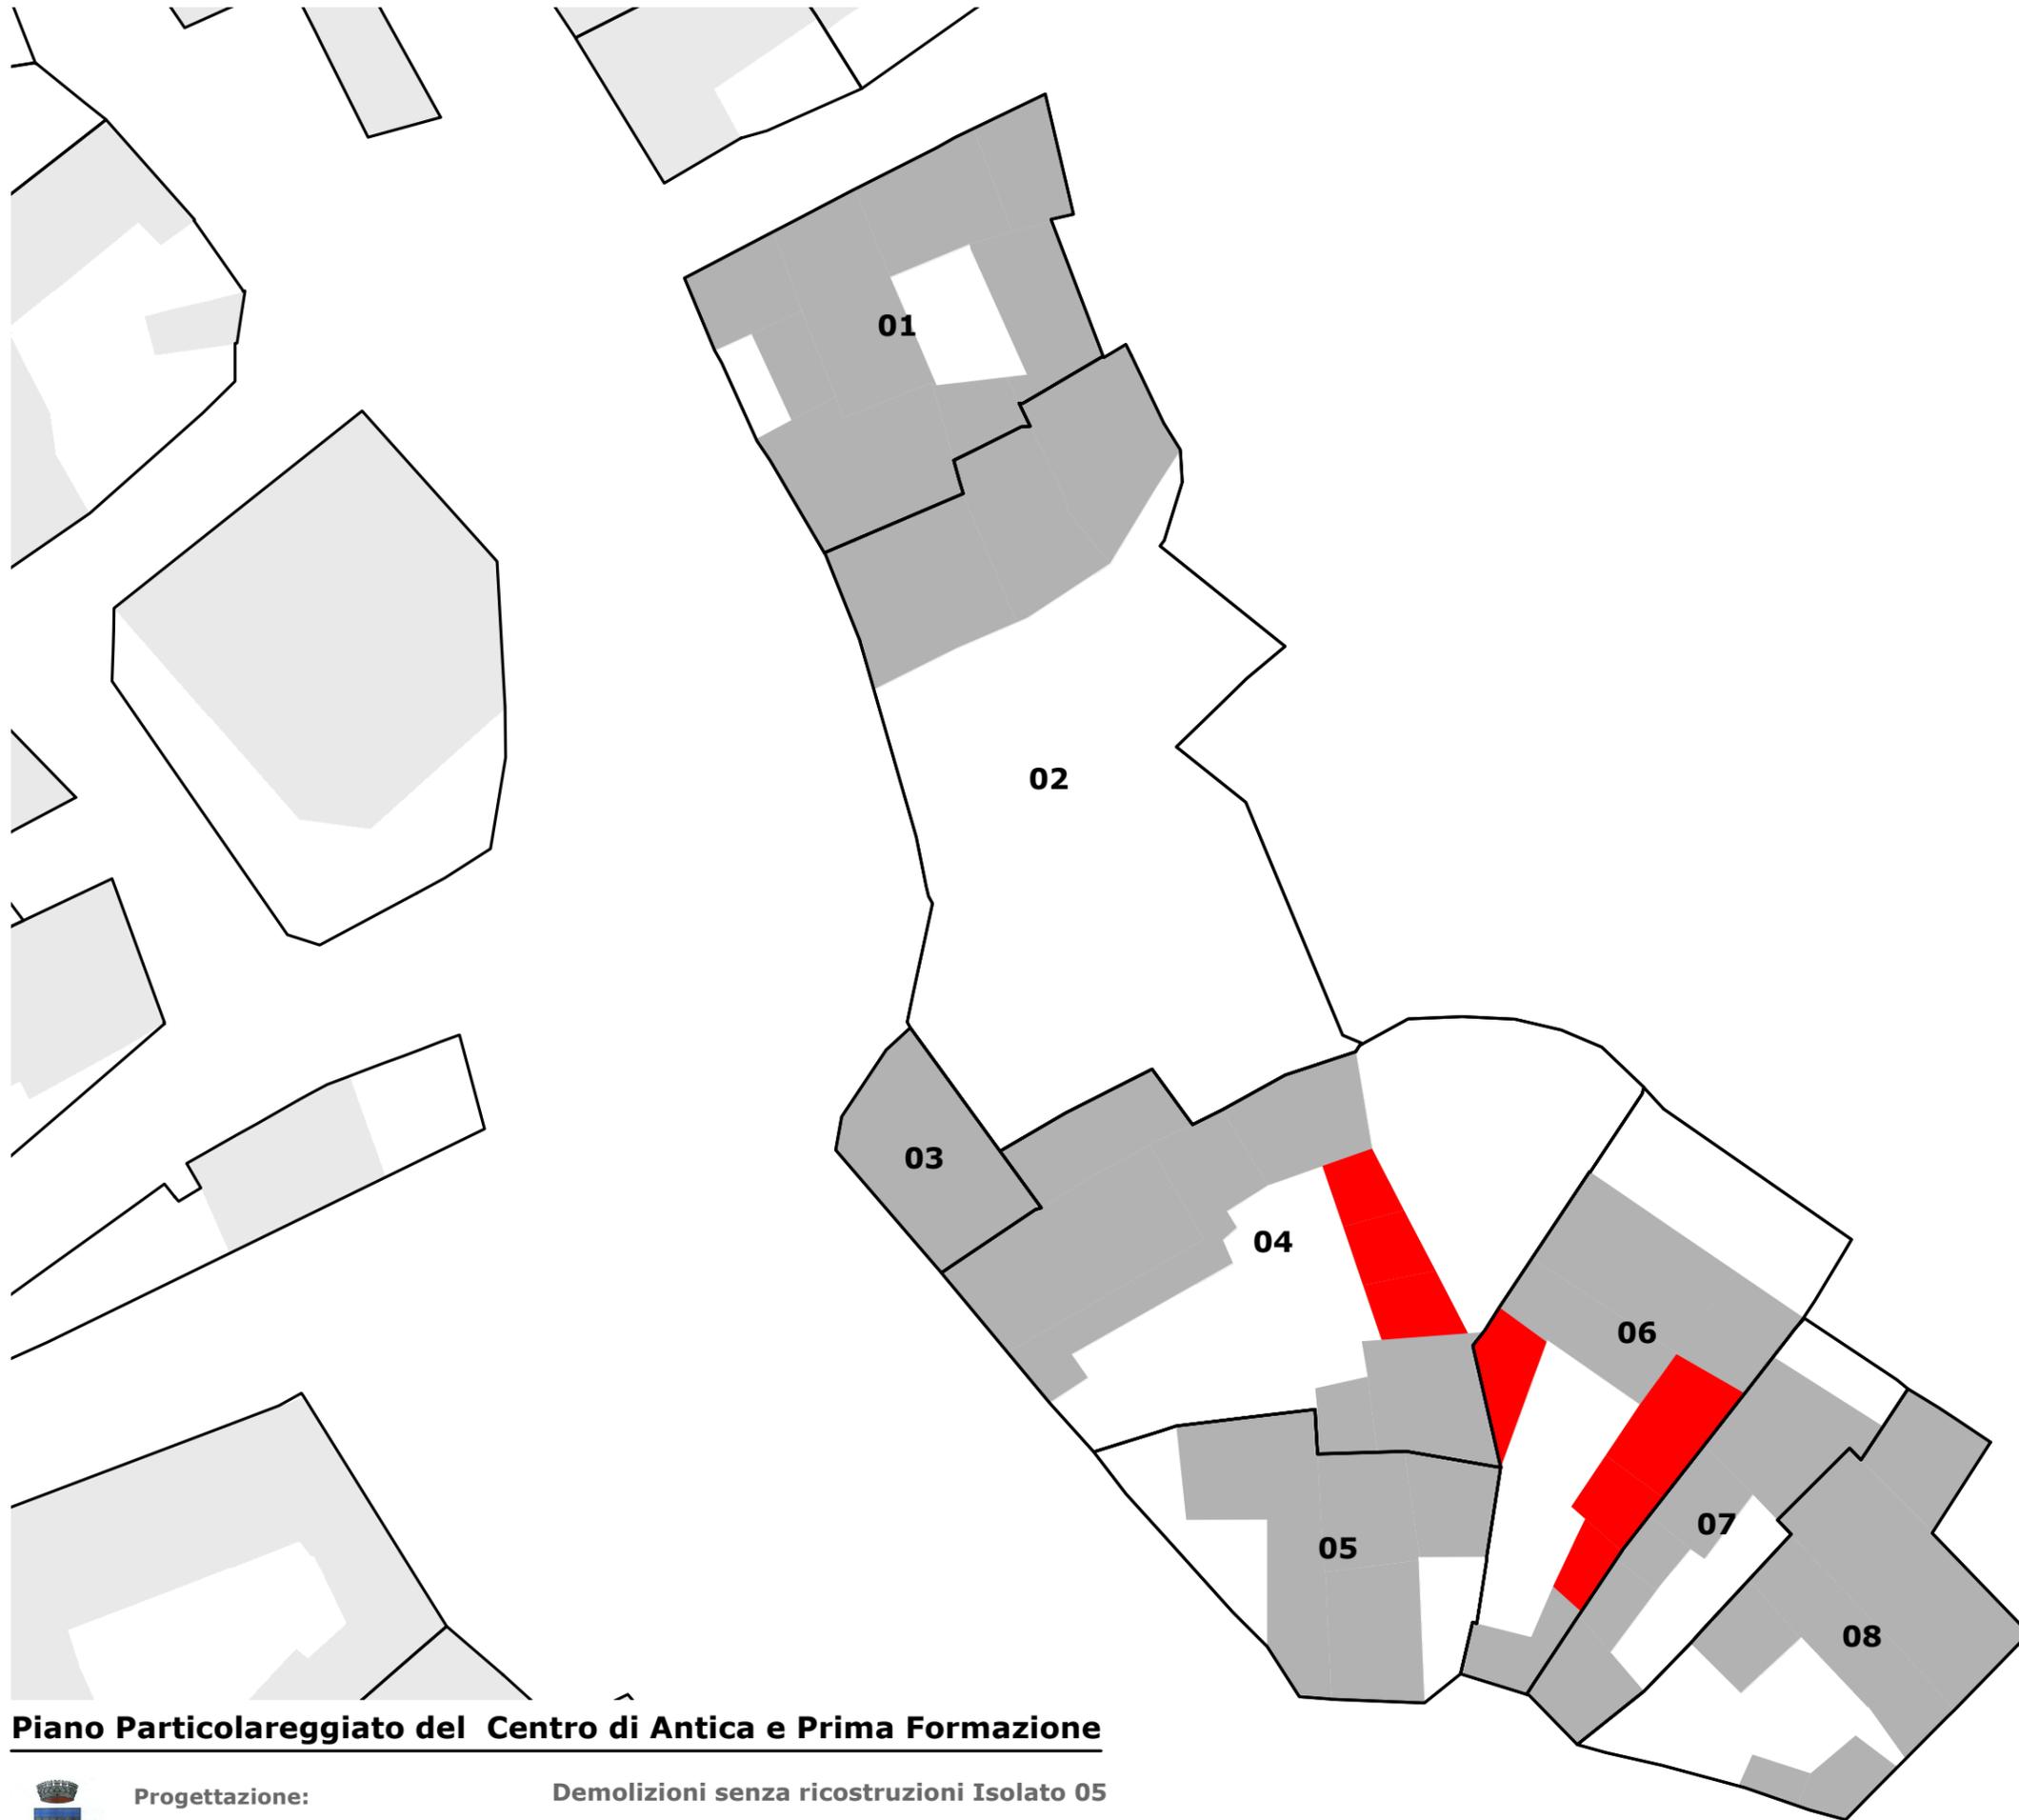
■ D demolizioni senza ricostruzione

Demolizioni senza ricostruzioni Isolato 05

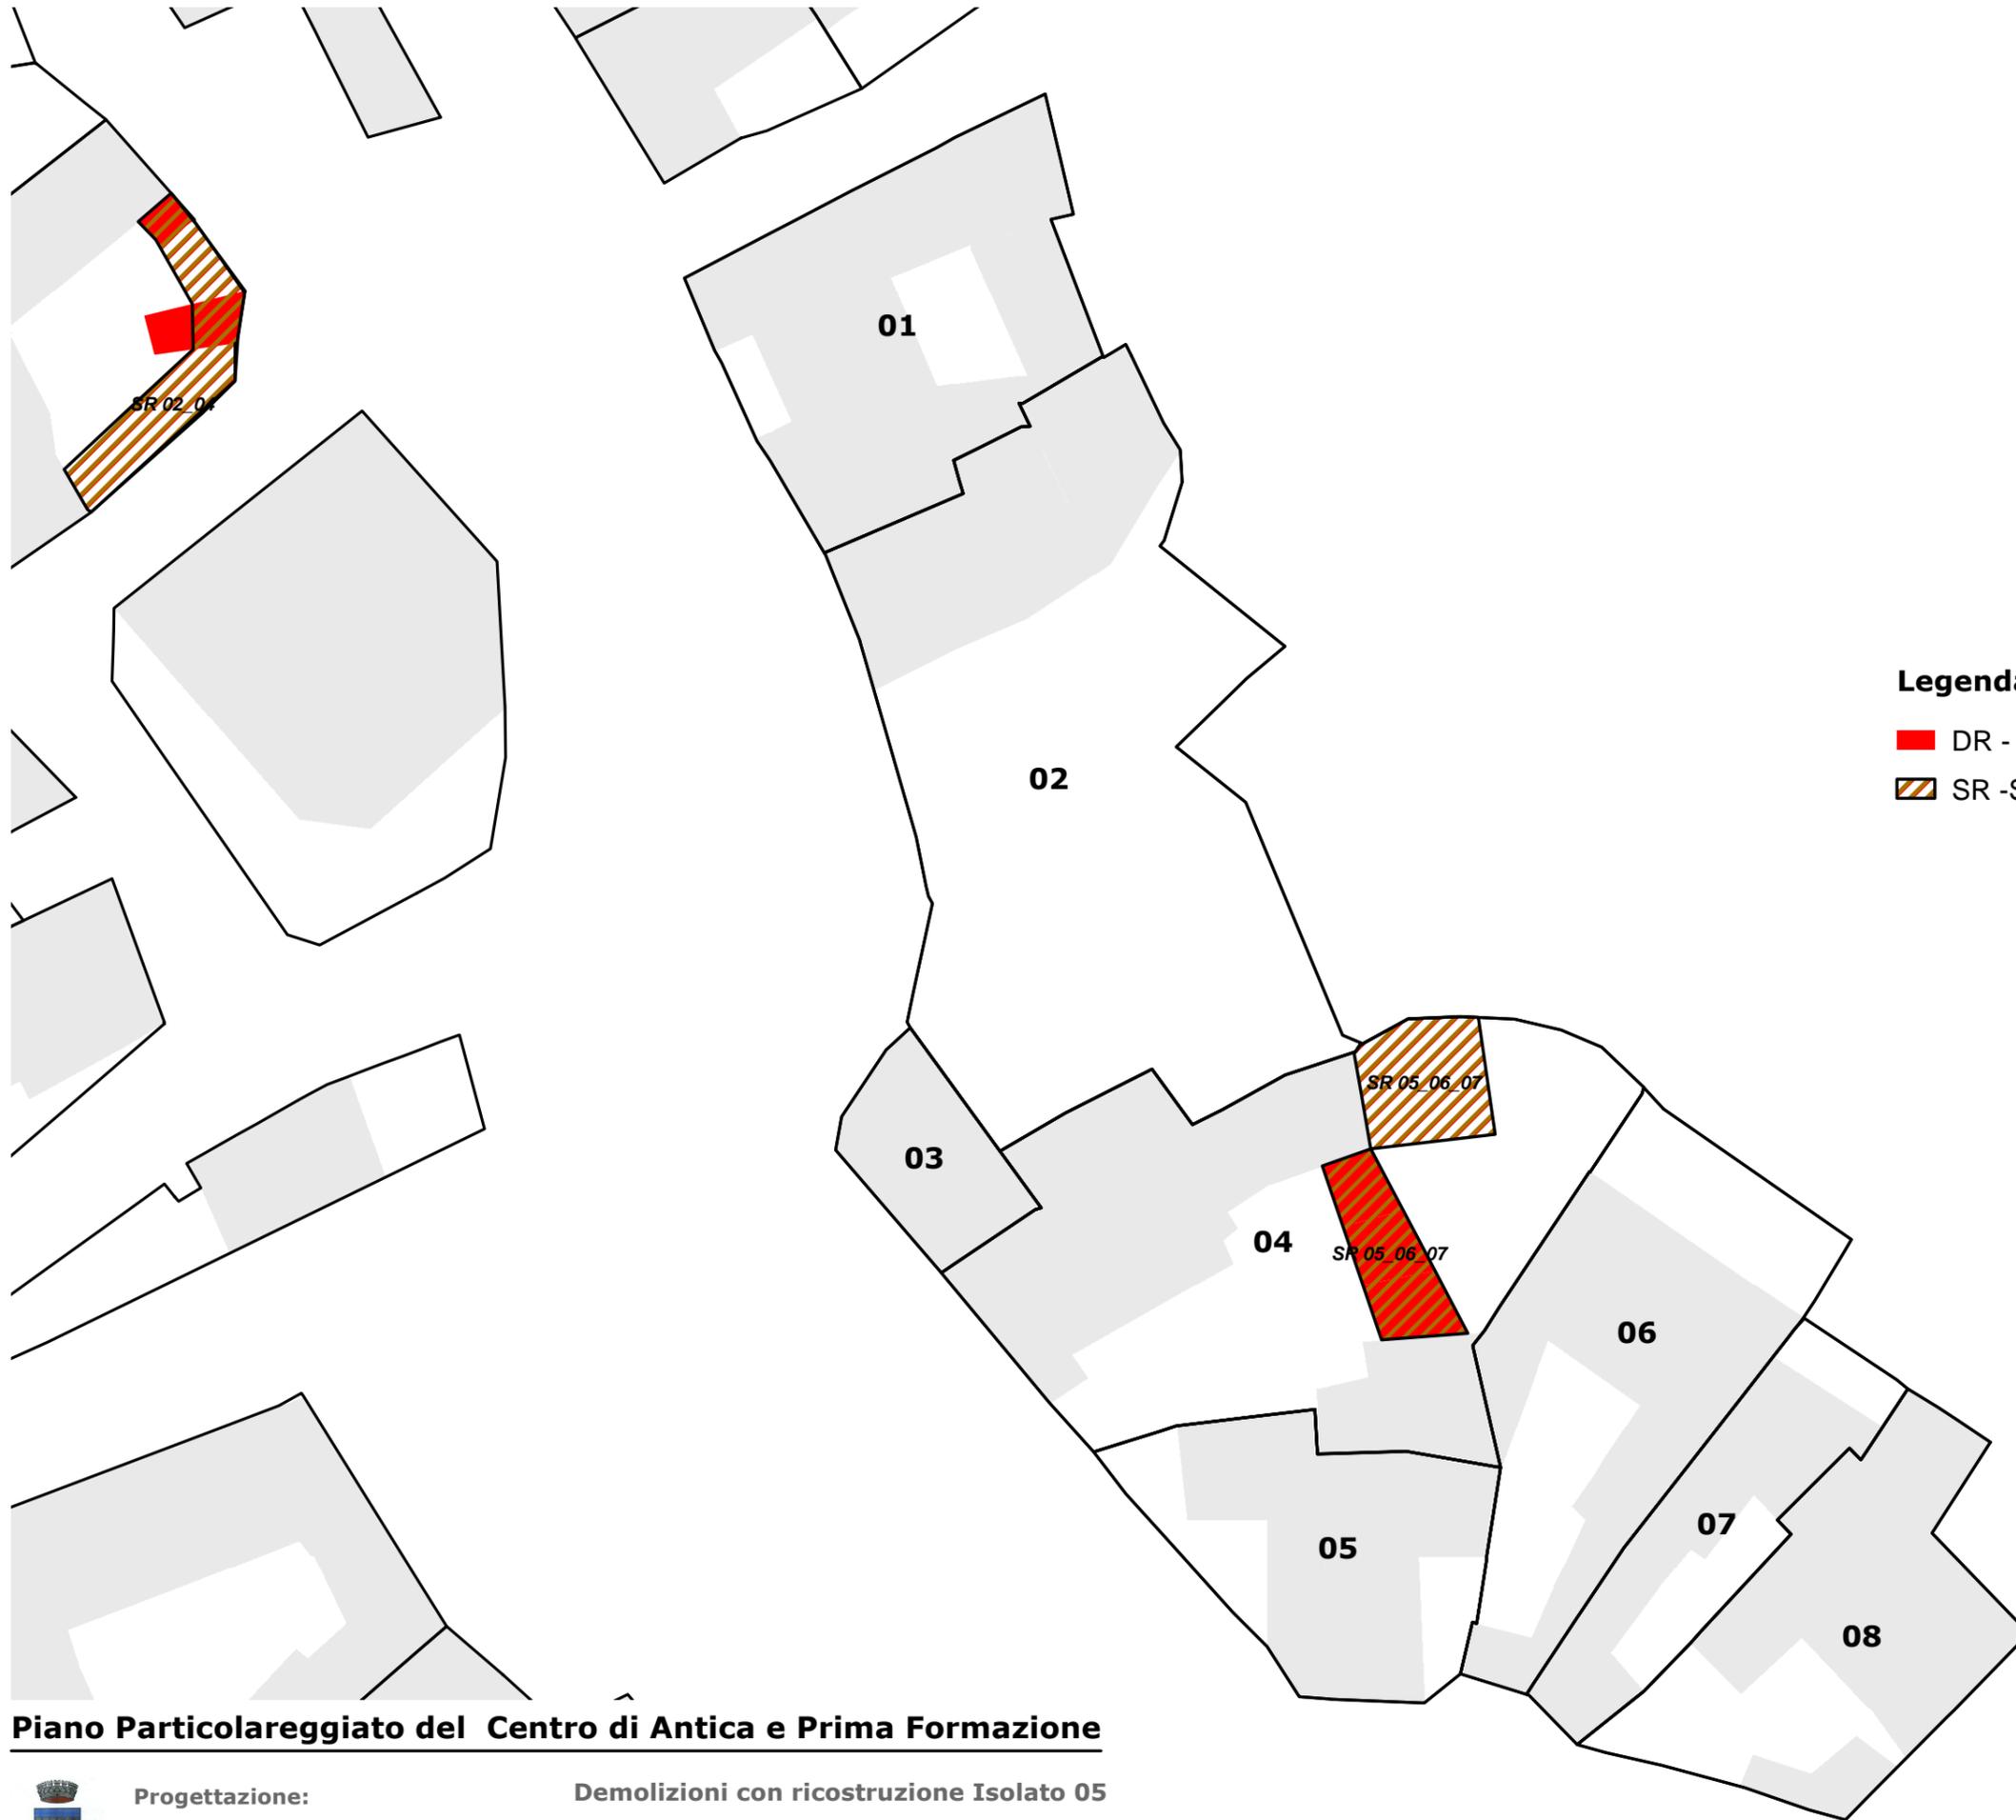
- DR - Edifici con possibilità di demolizione con ricostruzione
- SR - Superfici di possibile ricostruzione

Demolizioni con ricostruzione Isolato 05
 Delibera Adozione Iniziale: n. del
 Delibera Approvazione definitiva: n. del

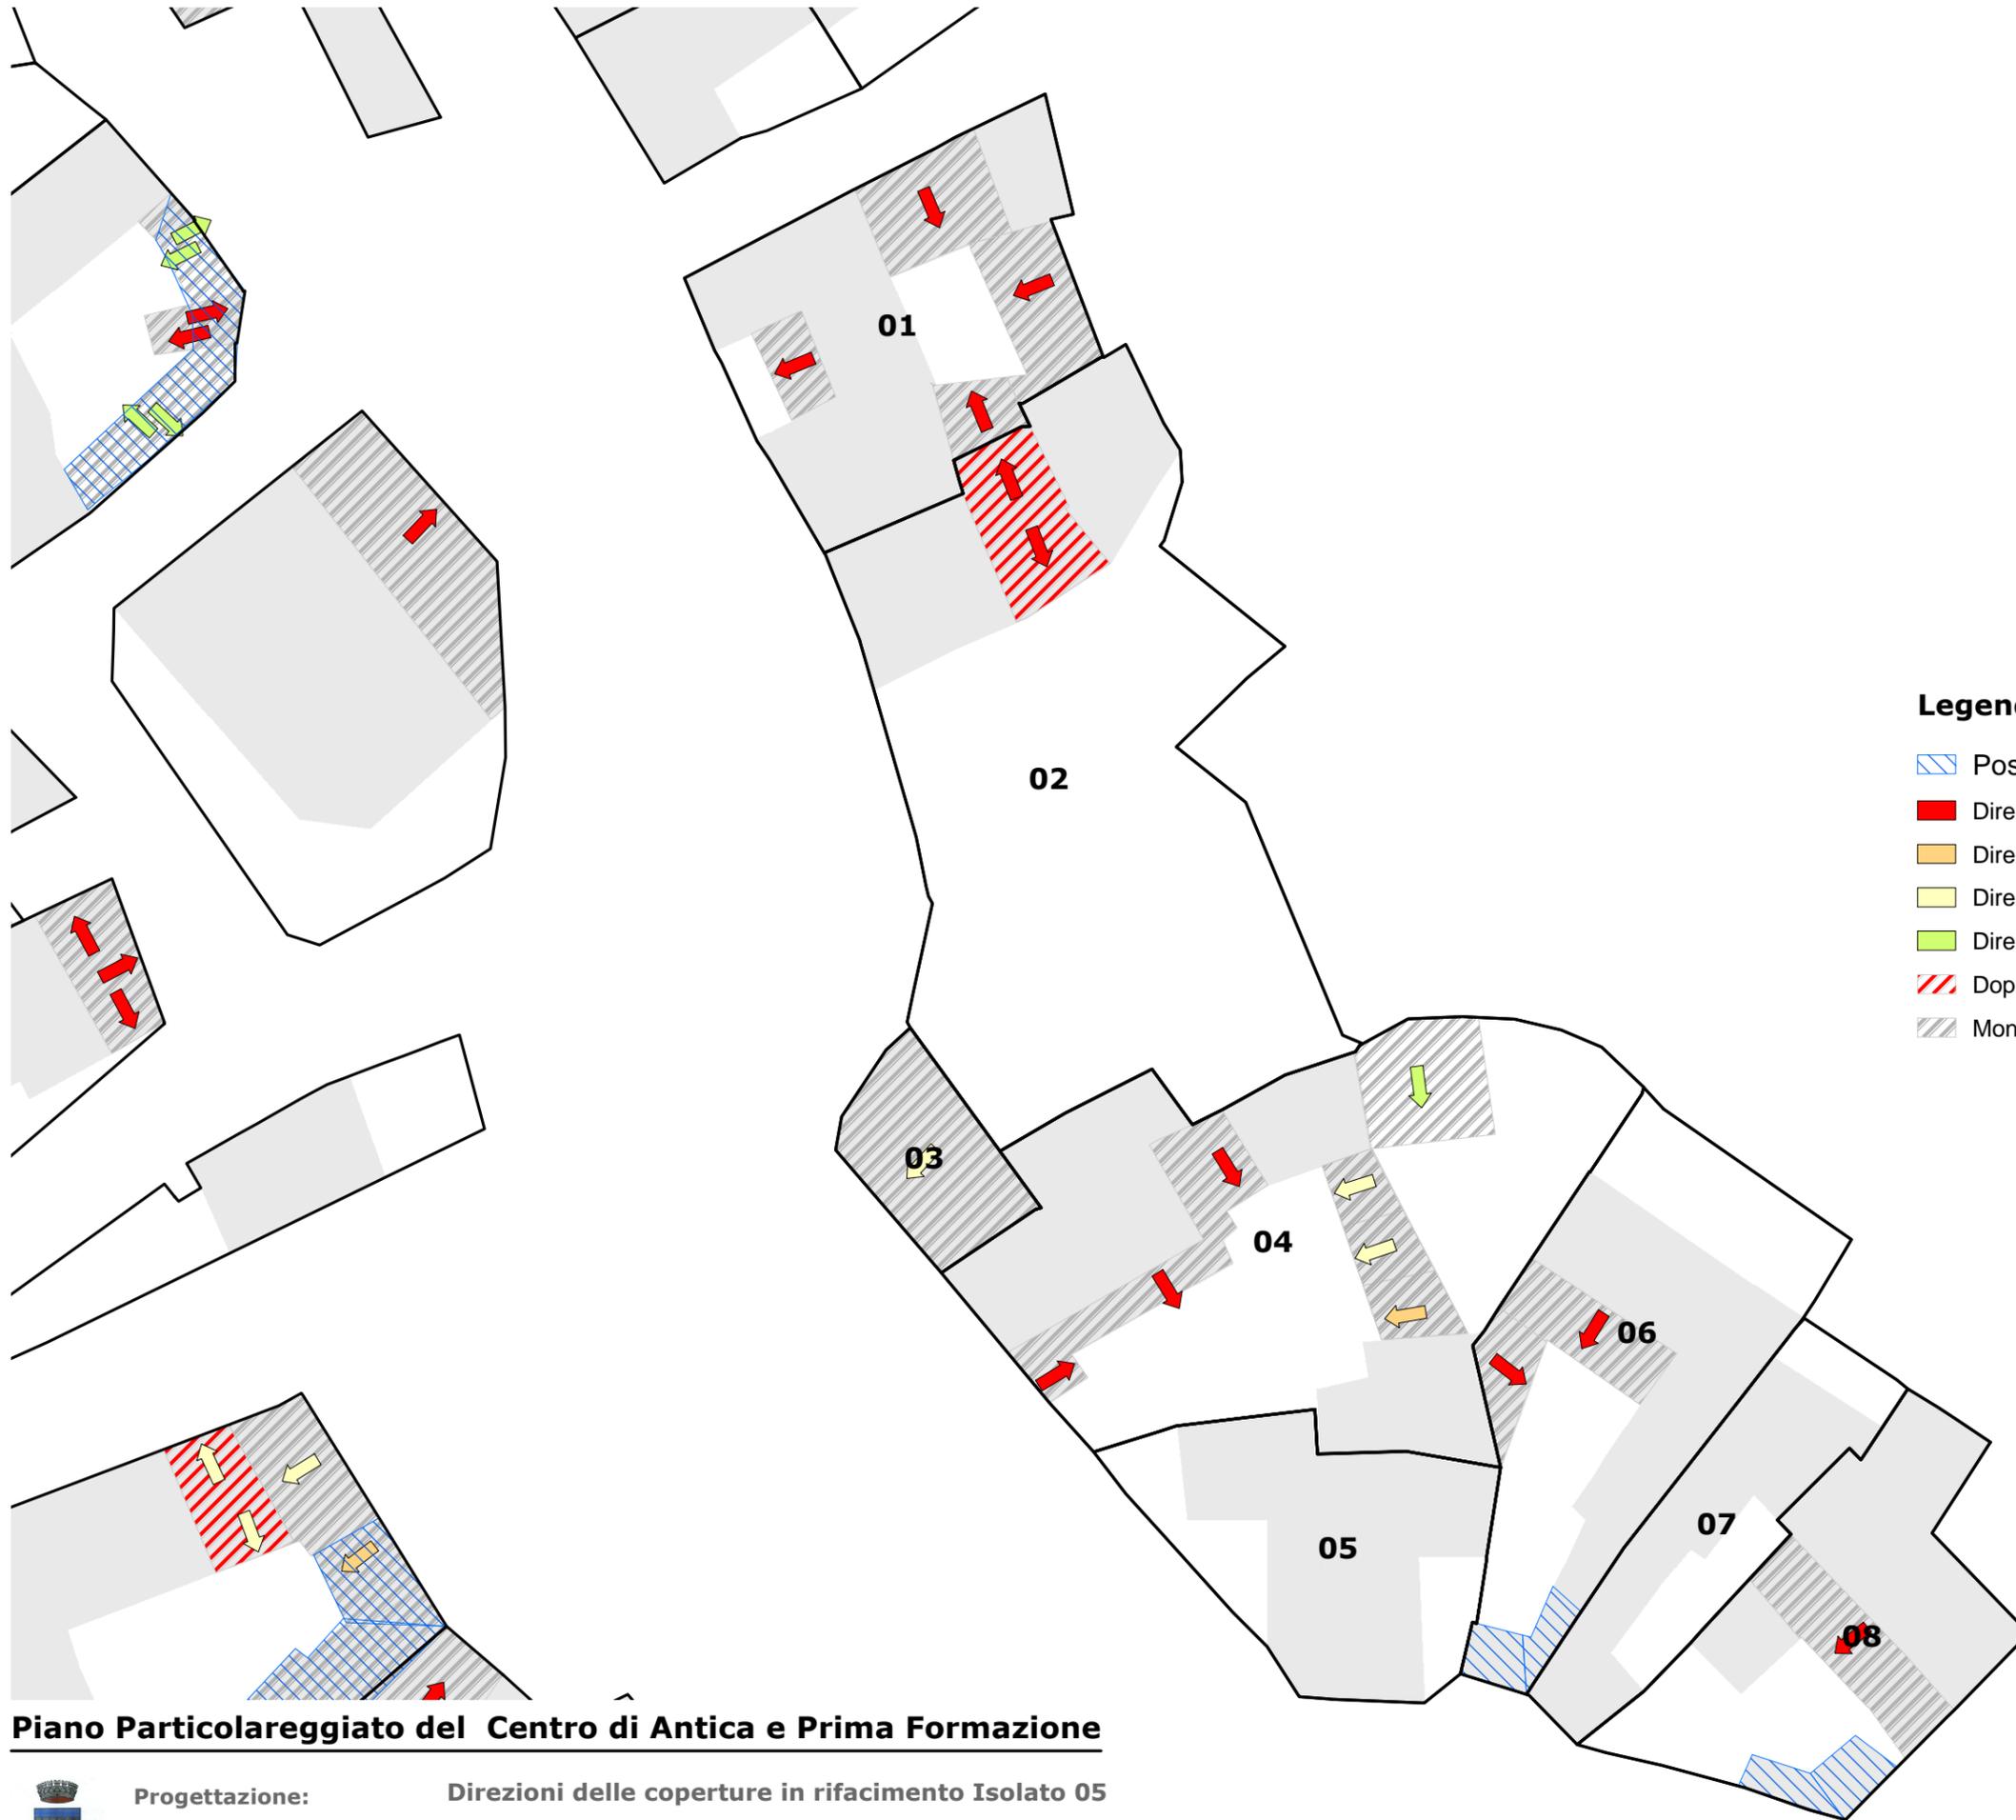
Progettazione: **Direzioni delle coperture in rifacimento Isolato 05**
 Servizio Tecnico Manutentivo
 Dott. Ing. Gianluca Fontana
