**PIANO PARTICOLAREGGIATO DEL CENTRO DI ANTICA E PRIMA FORMAZIONE
art. 52 NTA del PPR - D.Lgs n.42/2004 / L.R. 8/2004**

Piano Particolareggiato del Centro di Antica e Prima Formazione

COMUNE DI COLLINAS
Piano Particolareggiato del Centro di Antica e Prima Formazione

ISOLATO 05

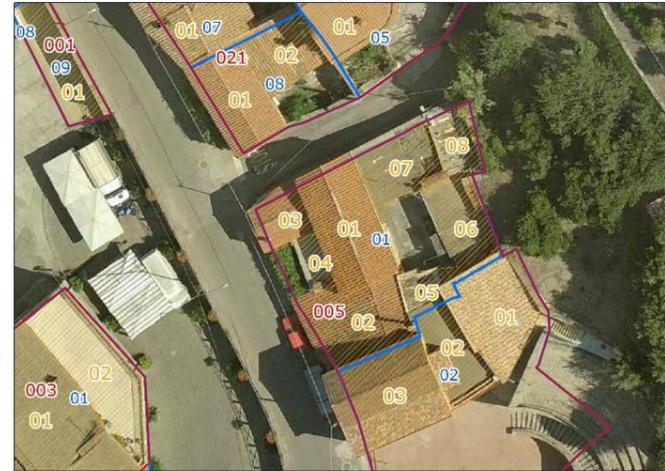
LOTTO 01

IDENTIFICATIVI		SEZIONE INQUADRAMENTO			DATI PLANOVOLUMETRICI				SEZIONE DESCRITTIVA							
Isolato	Lotto	Indirizzo	Indirizzo secondario	Note inquadramento	Superficie lotto: (mq)	Superficie coperta: (mq)	Volume edificato: (mc)	Densità fondiaria: (mc)/(mq)	Contesto di riferimento:	Tipo edilizio di riferimento:	Stato di trasformazione:	Stato di conservazione fisico:	Destinazione d'uso degli spazi aperti:	Accesso al lotto:	Tipo recinzione:	Note sezione descrittiva:
005	01	VIA VITTORIO EMANUELE III	VICO IV VITTORIO EMANUELE III	Viabilità principale di impianto	269,00	230,00	817,00	3,04		LOTTO CON CORPO DI FABBRICA CON CORTE CENTRALE INTERCLUSA O PRESSAPOCO	Conservativo con modifiche sostanziali	Sufficiente	Cortile	Porta Semplice	Muro in pietra a vista	*LOTTO CON CORPO DI FABBRICA CON CORTE CENTRALE INTERCLUSA O PRESSAPOCO

005	01	01	Manut. Ordinaria e Straordinaria+(a)	Come da lotto 01	Mantenimento della pietra faccia a vista	COPPI/PORTOGHESI			Legno naturale o color verde, marron, azzurro, grigio	Mantenimento e recupero strutture/architravi	n.e./Adeguamento pend. coperura	(a): Consolidamento, rifacimento strutturee adeguamento pendenze coperture -- n.e.: non elevabile
005	01	03	Manut. Ordinaria e Straordinaria+(a)	Come da lotto 01	Mantenimento della pietra faccia a vista	COPPI/PORTOGHESI			Legno naturale o color verde, marron, azzurro, grigio	Mantenimento e recupero strutture/architravi	n.e./Adeguamento pend. coperura	(a): Consolidamento, rifacimento strutturee adeguamento pendenze coperture -- n.e.: non elevabile
005	01	02	Manut. Ordinaria e Straordinaria+(a)	Come da lotto 01	Intonaco o ripristino della pietra a vista	COPPI/PORTOGHESI		Colori delle terre sul giallo e rosa	Legno naturale o color verde, marron, azzurro, grigio	Mantenimento e recupero strutture/architravi	n.e.	(a): Consolidamento, _ - n.e.: non elevabile

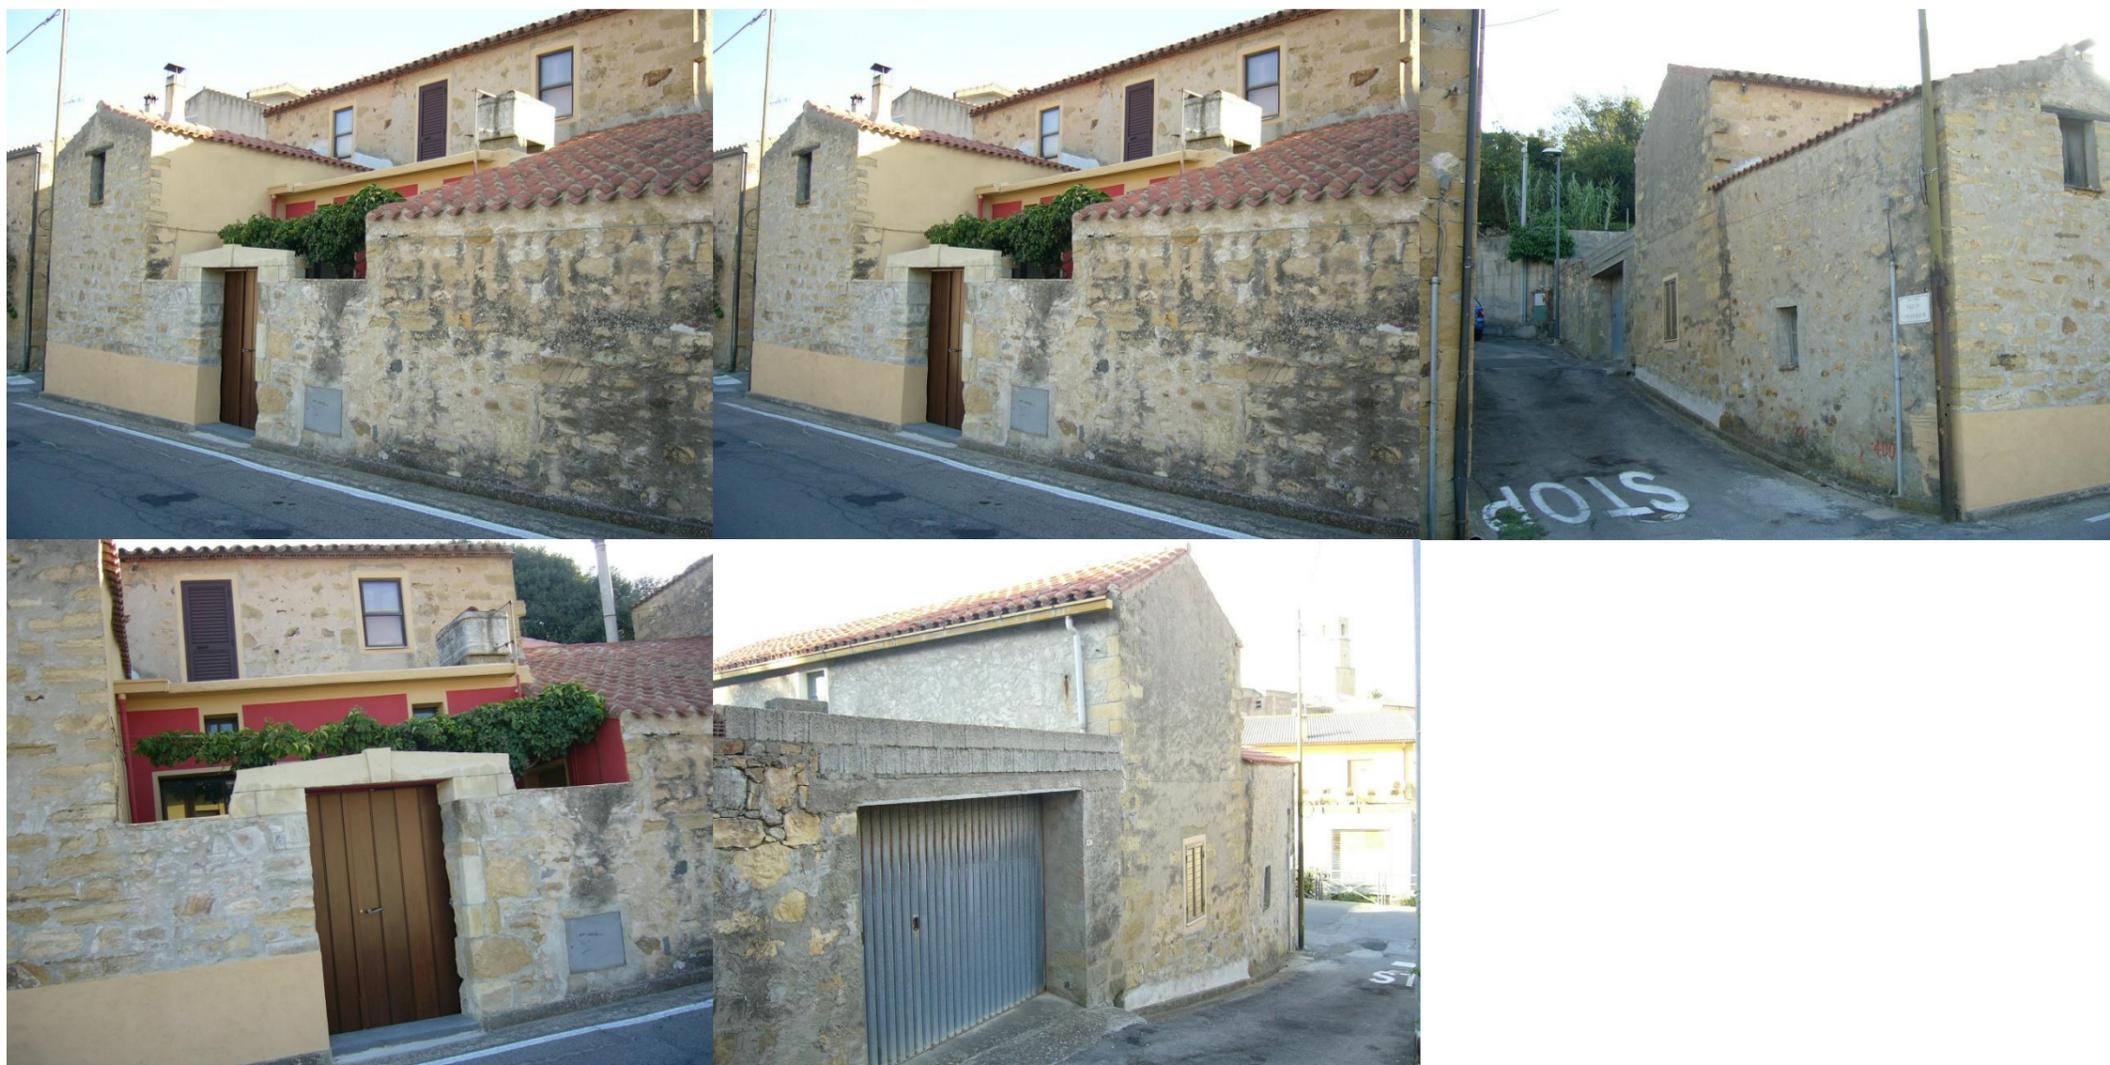
DOCUMENTAZIONE FOTOGRAFICA DEL LOTTO

005	01	04	Corpo principale	B1 - Edificio Epoca 1945-1970 - Esistente / EDIFICI RECENTI DI PREGIO AMBIENTALE E ARCHITETTONICO	Privata	1950	Congruente per caratteristiche tipologiche ma con alterazione visivo/percettiva per utilizzo di materiali(copertura e/o rifiniture)	Disabitato	10,00	3,00	29,00	Pietra	Buono	Intonaco	Buono	Piana	Buono	CLS	Buono	Metallo	Buono	
005	01	01	Corpo principale	B1 - Edificio Epoca 1945-1970 - Esistente / EDIFICI RECENTI DI PREGIO AMBIENTALE E ARCHITETTONICO	Privata	1950	Nessuna alterazione	Disabitato	57,00	5,68	327,00	Pietra	Buono	Pietra a vista	Buono	Doppia falda	Buono	Portoghesi	Buono	legno e metallo	Buono	
005	01	03	Corpo principale	B1 - Edificio Epoca 1945-1970 - Esistente / EDIFICI RECENTI DI PREGIO AMBIENTALE E ARCHITETTONICO	Privata	1950	Nessuna alterazione	Disabitato	20,00	2,30	47,00	Pietra	Buono	Pietra a vista	Buono	Doppia falda	Buono	Portoghesi	Buono	Legno	Buono

005	01	02	Corpo principale	B1 - Edificio Epoca 1945-1970 - Esistente / EDIFICI RECENTI DI PREGIO AMBIENTALE E ARCHITETTONICO	Privata	1950	Nessuna alterazione	Disabitato	51,00	3,60	183,00	Pietra	Buono	Intonaco	Buono	Doppia falda	Buono	Coppi	Buono	Legno	Buono	
005	01	05	Corpo principale	B2 - Edificio Epoca 1945-1970 - Esistente / EDIFICI RECENTI DI BASSO PREGIO AMBIENTALE E ARCHITETTONICO	Privata	1950	Incongruente per caratteristiche tipologiche /costruttive / architettoniche	Disabitato	10,00	2,90	29,00	Pietra	Buono	Intonaco	Buono	Piana	Buono	CLS	Buono	legno e metallo	Buono	
005	01	07	Corpo secondario	B2 - Edificio Epoca 1945-1970 - Esistente / EDIFICI RECENTI DI BASSO PREGIO AMBIENTALE E ARCHITETTONICO	Privata	1950	Incongruente per caratteristiche tipologiche /costruttive / architettoniche	Disabitato	22,00	2,45	55,00	Blocchi di CLS	Mediocre	Non finito	Mediocre	Piana	Mediocre	Ondoluce	Mediocre	non presenti	Non presenti

005	01	05	Manutenzione Ordinaria / Manutenzione straordinaria / Ristrutturazione edilizia con e senza aumento di volume / Demolizione e ricostruzione con e senza aumento di volume	Come da lotto 01	Intonaco o ripristino della pietra a vista	COPPI/PORTOGHESI/Laterizi storici		Colori delle terre sul giallo e rosa	Legno/PVC colorato/Alluminio elettrocol.	Mantenimento e recupero strutture/architravi	n.e./Adeguamento pend. coperura con tetto monofalda	n.e.: non elevabile
005	01	07	Manutenzione Ordinaria / Manutenzione straordinaria / Ristrutturazione edilizia con e senza aumento di volume / Demolizione e ricostruzione con e senza aumento di volume	Come da lotto 01	Intonaco o sostituzione con pietra faccia a vista	COPPI/PORTOGHESI/Laterizi storici		Colori delle terre sul giallo e rosa	Legno/PVC colorato/Alluminio elettrocol.	Mantenimento e recupero strutture/architravi	n.e./Adeguamento pend. coperura con tetto monofalda	n.e.: non elevabile

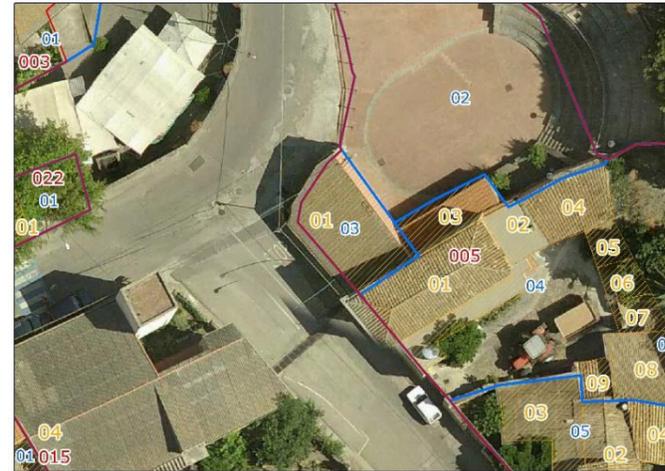
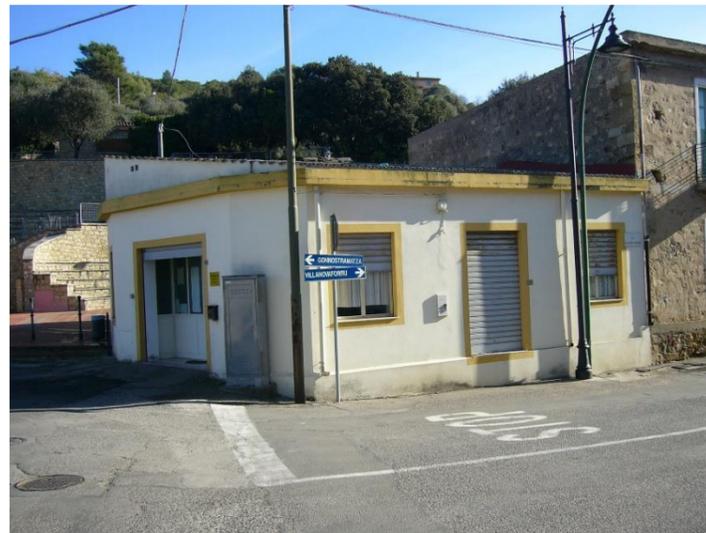
LOTTO 03

IDENTIFICATIVI		SEZIONE INQUADRAMENTO			DATI PLANOVOLUMETRICI				SEZIONE DESCRITTIVA							
Isolato	Lotto	Indirizzo	Indirizzo secondario	Note inquadramento	Superficie lotto: (mq)	Superficie coperta: (mq)	Volume edificato: (mc)	Densità fondiaria: (mc)/(mq)	Contesto di riferimento:	Tipo edificio di riferimento:	Stato di trasformazione:	Stato di conservazione fisico:	Destinazione d'uso degli spazi aperti:	Accesso al lotto:	Tipo recinzione:	Note sezione descrittiva:
005	03	VIA VITTORIO EMANUELE III	VIA VILLANOVAFORRU	Viabilità principale di impianto	67,00	67,00	246,26	3,67		LOTTO CON CORPO UNICO AD UN PIANO SENZA CORTE	Conservativo con modifiche sostanziali	Sufficiente	Non presente	Porta Semplice	Non presente	*LOTTO CON CORPO UNICO AD UN PIANO SENZA CORTE

IDENTIFICATIVI			SEZIONE DESCRITTIVA /DATI PLANOVOLUMETRICI									SEZIONE DI RILIEVO E STATO DI CONSERVAZIONE										
Isolato	Lotto	Unità Edilizia	Corpo di Fabbrica	Classe Unità edilizia	Proprietà	Epoca Impianto	Congruenza	Uso	Superficie coperta: (mq)	Altezza media: (m)	Volume: (mc)	Muratura	Stato di conservazione muratura	Finitura	Stato di conservazione finitura	Tetto	Stato di conservazione tetto	Manto di Copertura	Stato di conservazione manto di copertura	Infissi	Stato di conservazione infissi	Note stato di conservazione
005	03	01	Corpo principale	B2 - Edificio Epoca 1945-1970 - Esistente / EDIFICI RECENTI DI BASSO PREGIO AMBIENTALE E ARCHITETTONICO	Privata	1960	Incongruente per caratteristiche tipologiche /costruttive / architettoniche	Abitato	67,00	3,65	246,00	Pietra	Buono	Intonaco	Buono	Monofalda	Buono	Cemento amianto	Buono	Metallo	Buono

IDENTIFICATIVI			SEZIONE INDIRIZZI DI PROGETTO									
Isolato	Lotto	Unità Edilizia	Interventi ammessi	Indirizzi tipologia edilizia	Indirizzi muratura	Indirizzi Copertura	Indirizzi orizzontamenti	Colori della facciata	Indirizzi infissi	Indirizzi elementi decorativi	Indirizzi altezza	Note indirizzi
005	03	01	Manutenzione Ordinaria / Manutenzione straordinaria / Ristrutturazione edilizia con e senza aumento di volume / Demolizione e ricostruzione con e senza aumento di volume	Come da lotto 03	Intonaco o ripristino della pietra a vista	COPPI/PORTOGHESI		Colori delle terre sul giallo e rosa	Legno/PVC colorato/Alluminio elettrocol.	Mantenimento e recupero strutture/architravi	6,0 con tetto monofalda	/Adeguamento pend. copertura

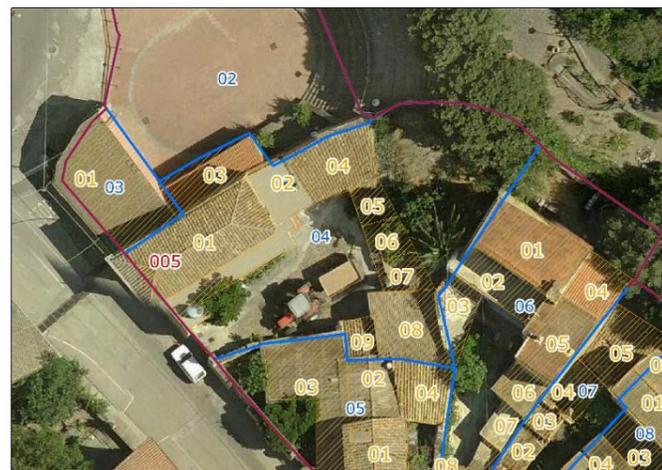
LOTTO 04

IDENTIFICATIVI		SEZIONE INQUADRAMENTO			DATI PLANOVOLUMETRICI				SEZIONE DESCRITTIVA							
Isolato	Lotto	Indirizzo	Indirizzo secondario	Note inquadramento	Superficie lotto: (mq)	Superficie coperta: (mq)	Volume edificato: (mc)	Densità fondiaria: (mc)/(mq)	Contesto di riferimento:	Tipo edilizio di riferimento:	Stato di trasformazione:	Stato di conservazione fisico:	Destinazione d'uso degli spazi aperti:	Accesso al lotto:	Tipo recinzione:	Note sezione descrittiva:
005	04	VIA VILLANOVAFORRU		Viabilità principale di impianto	486,00	281,00	1031,00	2,12		LOTTO CON CORPO DI FABBRICA A C E CORTE ANTERIORE E POSTERIORE	Conservativo con modifiche sostanziali	Sufficiente	Cortile	Cancello in metallo	Muro in pietra a vista	*LOTTO CON CORPO DI FABBRICA A C E CORTE ANTERIORE E POSTERIORE

005	04	06	Corpo secondario	B2 - Edificio Epoca 1945-1970 - Esistente / EDIFICI RECENTI DI BASSO PREGIO AMBIENTALE E ARCHITETTONICO	Privata	1960	Incongruente per caratteristiche tipologiche /costruttive / architettoniche	Abitato	10,00	2,40	25,00	Blocchi di CLS	Mediocre	Non finito	Mediocre	Monofalda	Mediocre	Cemento amianto	Mediocre	non presenti	Non presenti	
005	04	05	Corpo secondario	B2 - Edificio Epoca 1945-1970 - Esistente / EDIFICI RECENTI DI BASSO PREGIO AMBIENTALE E ARCHITETTONICO	Privata	1960	Incongruente per caratteristiche tipologiche /costruttive / architettoniche	Abitato	14,00	2,40	33,00	Blocchi di CLS	Mediocre	Non finito	Mediocre	Monofalda	Mediocre	Cemento amianto	Mediocre	non presenti	Mediocre	
005	04	02	Corpo principale	B2 - Edificio Epoca 1945-1970 - Esistente / EDIFICI RECENTI DI BASSO PREGIO AMBIENTALE E ARCHITETTONICO	Privata	1960	Incongruente per caratteristiche tipologiche /costruttive / architettoniche	Abitato	75,00	3,20	238,00	Pietra	Buono	Intonaco	Buono	Piana	Buono	CLS	Buono	legno e metallo	Buono

005	04	03	Corpo principale	C1 - Edificio Post 1970 - Esistenti / CONGRUENTI CON IL CONTESTO	Privata	1985	Nessuna alterazione	Abitato	23,00	2,70	62,00	Pietra	Buono	Pietra a vista	Buono	Monofalda	Buono	Portoghesi	Buono	Metallo	Buono	
005	04	08	Corpo secondario	B1 - Edificio Epoca 1945-1970 - Esistente / EDIFICI RECENTI DI PREGIO AMBIENTALE E ARCHITETTONICO	Privata	1960	Congruente per caratteristiche tipologiche ma con alterazione visivo/percettiva per utilizzo di materiali (copertura e/o rifiniture)	Abitato	33,00	3,40	114,00	Blocchi di CLS	Mediocre	Non finito	Mediocre	Monofalda	Mediocre	Coppi	Mediocre	Legno	Mediocre	
005	04	01	Corpo principale	B1 - Edificio Epoca 1945-1970 - Esistente / EDIFICI RECENTI DI PREGIO AMBIENTALE E ARCHITETTONICO	Privata	1960	Nessuna alterazione	Abitato	66,00	6,15	409,00	Pietra	Buono	Pietra a vista	Buono	Padiglione	Buono	Coppi	Buono	legno e metallo	Buono	
005	04	04	Corpo principale	B1 - Edificio Epoca 1945-1970 - Esistente / EDIFICI RECENTI DI PREGIO AMBIENTALE E ARCHITETTONICO	Privata	1960	Nessuna alterazione	Abitato	36,00	2,90	103,00	Blocchi di CLS	Buono ma nuovo non compatibile	Non finito	Mediocre	Monofalda	Buono	Coppi	Buono	Legno	Buono

IDENTIFICATIVI			SEZIONE INDIRIZZI DI PROGETTO									
Isolato	Lotto	Unità Edilizia	Interventi ammessi	Indirizzi tipologia edilizia	Indirizzi muratura	Indirizzi Copertura	Indirizzi orizzontamenti	Colori della facciata	Indirizzi infissi	Indirizzi elementi decorativi	Indirizzi altezza	Note indirizzi
005	04	09	Manut. Ordinaria e Straordinaria+(a)	Come da lotto 04	Intonaco o sostituzione con pietra faccia a vista	COPPI/PORTOGHESI		Colori delle terre sul giallo e rosa	Legno naturale o color verde, marron, azzurro, grigio	Mantenimento e recupero strutture/architravi	n.e.	(a): Consolidamento, - - n.e.: non elevabile

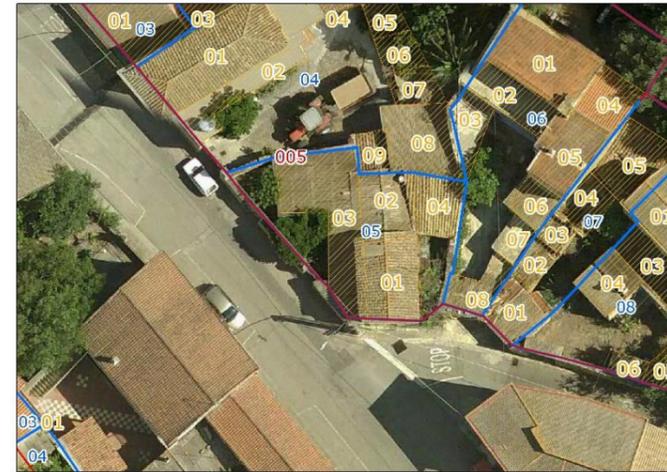
LOTTO 05

IDENTIFICATIVI		SEZIONE INQUADRAMENTO			DATI PLANOVOLUMETRICI				SEZIONE DESCRITTIVA							
Isolato	Lotto	Indirizzo	Indirizzo secondario	Note inquadramento	Superficie lotto: (mq)	Superficie coperta: (mq)	Volume edificato: (mc)	Densità fondiaria: (mc)/(mq)	Contesto di riferimento:	Tipo edilizio di riferimento:	Stato di trasformazione:	Stato di conservazione fisico:	Destinazione d'uso degli spazi aperti:	Accesso al lotto:	Tipo recinzione:	Note sezione descrittiva:
005	05	VIA VILLANOVAFORRU		Viabilità principale di impianto	209,00	163,00	606,00	0,78	Presenza di immobili antichi e storici	LOTTO CON CORPO DI FABBRICA AD L E CORTE ANTERIORE E POSTERIORE	Conservativo con modifiche sostanziali	Scarso	Cortile	Cancello in metallo	Muro in pietra a vista	*LOTTO CON CORPO DI FABBRICA AD L E CORTE ANTERIORE E POSTERIORE

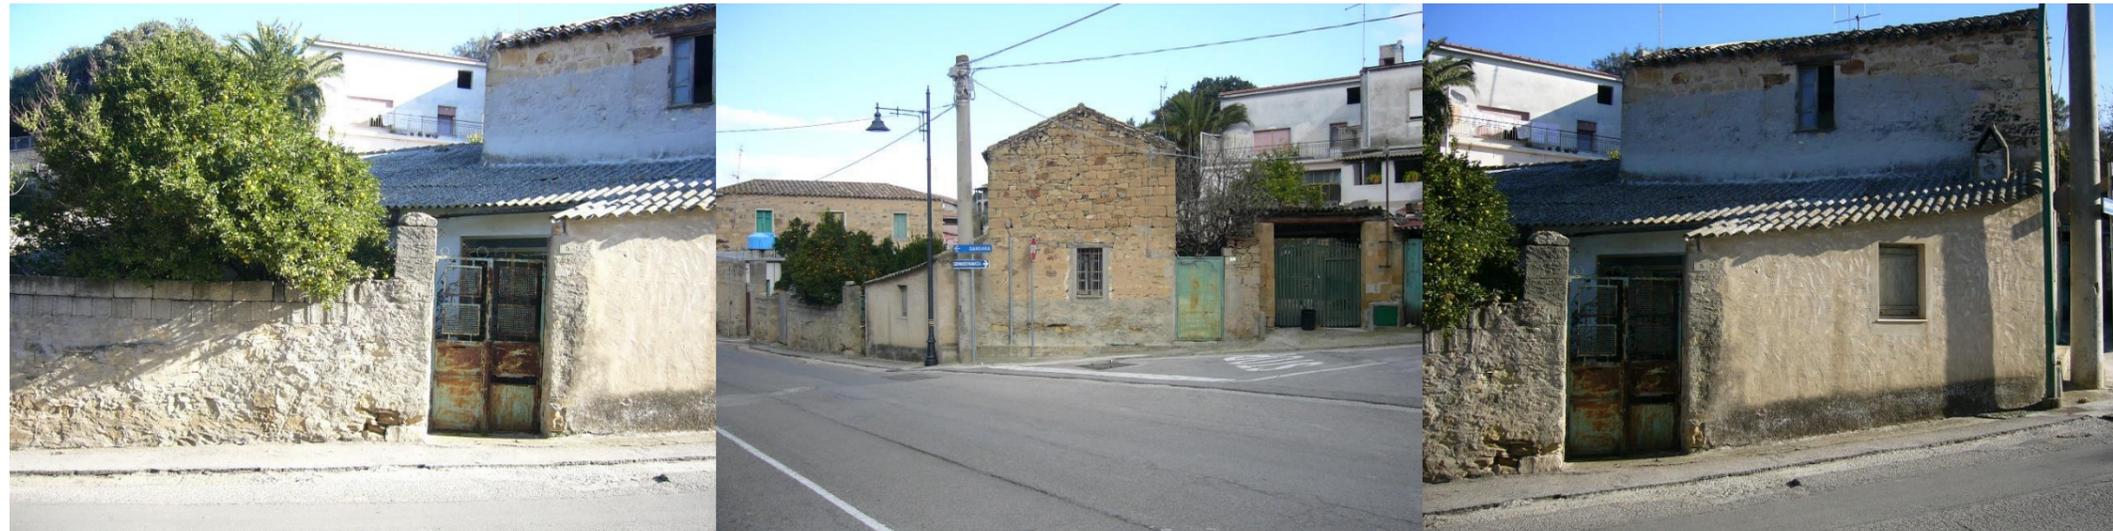
DOCUMENTAZIONE FOTOGRAFICA DEL LOTTO

005	05	03	Corpo principale	A2 - Edificio Ante 1945 - Esistente / EDIFICI ANTICHI DI PREGIO AMBIENTALE E ARCHITETTONICO	Privata	1900	Congruente per caratteristiche tipologiche ma con alterazione visivo/percettiva per utilizzo di materiali(copertura e/o rifiniture)	Disabitato	57,00	2,95	167,00	Pietra	Mediocre	Pietra a vista	Mediocre	Monofalda	Mediocre	Cemento amianto	Mediocre	Legno	Mediocre	
005	05	01	Corpo principale	A2 - Edificio Ante 1945 - Esistente / EDIFICI ANTICHI DI PREGIO AMBIENTALE E ARCHITETTONICO	Privata	1900	Nessuna alterazione	Disabitato	57,00	5,25	300,00	Pietra	Mediocre	Pietra a vista	Mediocre	Doppia falda	Mediocre	Cemento amianto	Mediocre	Legno	Mediocre	
005	05	04	Corpo principale	A2 - Edificio Ante 1945 - Esistente / EDIFICI ANTICHI DI PREGIO AMBIENTALE E ARCHITETTONICO	Privata	1900	Nessuna alterazione	Disabitato	19,64	2,40	40,00	Pietra	Mediocre	Pietra a vista	Mediocre	Doppia falda	Mediocre	Cemento amianto	Mediocre	Legno	Mediocre

005	05	01	Manut. Ordinaria e Straordinaria+(a)	Come da lotto 05	Mantenimento della pietra faccia a vista	COPPI/Strutture realizzate in legno o cannicciato	Struttura copertura legno o cannicciato		Legno naturale o color verde, marron, azzurro, grigio	Mantenimento e recupero strutture/architravi	n.e./Adeguamento pend. coperura	(a): Consolidamento, rifacimento strutturee adeguamento pendenze coperture -- n.e.: non elevabile
005	05	04	Manut. Ordinaria e Straordinaria+(a)	Come da lotto 05	Mantenimento della pietra faccia a vista	COPPI/Strutture realizzate in legno o cannicciato	Struttura copertura legno o cannicciato		Legno naturale o color verde, marron, azzurro, grigio	Mantenimento e recupero strutture/architravi	n.e./Adeguamento pend. coperura	(a): Consolidamento, rifacimento strutturee adeguamento pendenze coperture -- n.e.: non elevabile

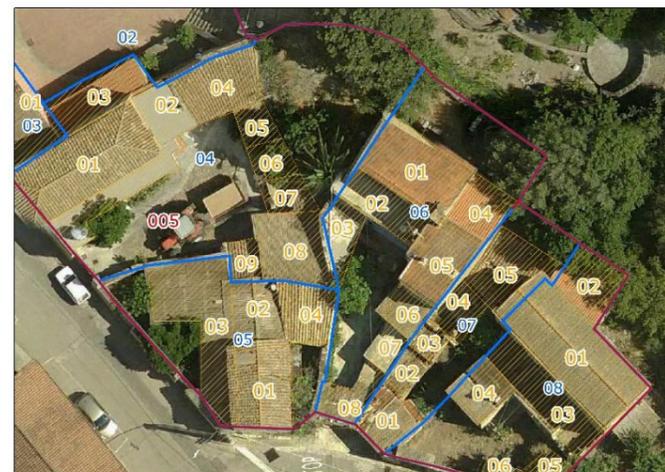
LOTTO 06

IDENTIFICATIVI		SEZIONE INQUADRAMENTO			DATI PLANOVOLUMETRICI				SEZIONE DESCRITTIVA							
Isolato	Lotto	Indirizzo	Indirizzo secondario	Note inquadramento	Superficie lotto: (mq)	Superficie coperta: (mq)	Volume edificato: (mc)	Densità fondiaria: (mc)/(mq)	Contesto di riferimento:	Tipo edilizio di riferimento:	Stato di trasformazione:	Stato di conservazione fisico:	Destinazione d'uso degli spazi aperti:	Accesso al lotto:	Tipo recinzione:	Note sezione descrittiva:
005	06	VIA SARDEGNA		Viabilità secondaria di impianto	270,00	155,00	722,00	2,67		LOTTO CON CORPO DI FABBRICA A C E CORTE ANTERIORE E POSTERIORE	Conservativo con modifiche sostanziali	Sufficiente	Cortile	Porta Tradizionale	Muro in pietra a vista e blocchi	*LOTTO CON CORPO DI FABBRICA A C E CORTE ANTERIORE E POSTERIORE

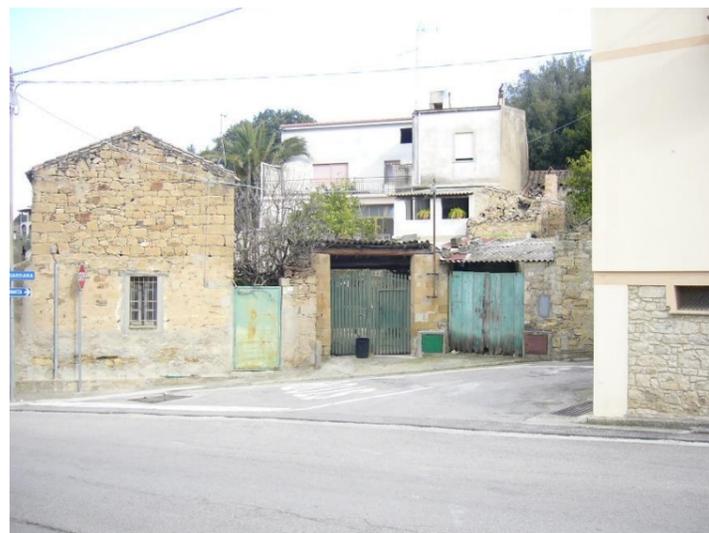
DOCUMENTAZIONE FOTOGRAFICA DEL LOTTO

005	06	08	Portale/jecca ingresso	B2 - Edificio Epoca 1945-1970 - Esistente / EDIFICI RECENTI DI BASSO PREGIO AMBIENTALE E ARCHITETTONICO	Privata	1950	Incongruente per caratteristiche tipologiche /costruttive / architettoniche	Abitato	13,00	2,65	34,00	Pietra	Mediocre	Pietra a vista	Mediocre	Monofalda	Mediocre	Cemento amianto	Mediocre	Legno	Mediocre	
005	06	03	Corpo secondario	B2 - Edificio Epoca 1945-1970 - Esistente / EDIFICI RECENTI DI BASSO PREGIO AMBIENTALE E ARCHITETTONICO	Privata	1950	Incongruente per caratteristiche tipologiche /costruttive / architettoniche	Abitato	16,00	2,50	40,00	Pietra	Buono	Intonaco	Buono	Piana	Buono	CLS	Buono	Legno	Buono	
005	06	01	Corpo principale	B2 - Edificio Epoca 1945-1970 - Esistente / EDIFICI RECENTI DI BASSO PREGIO AMBIENTALE E ARCHITETTONICO	Privata	1950	Incongruente per caratteristiche tipologiche /costruttive / architettoniche	Abitato	48,00	5,85	280,00	Pietra	Buono	Intonaco	Buono	Monofalda	Buono	Marsigliesi	Buono	Metallo	Buono

005	06	06	Corpo secondario	B2 - Edificio Epoca 1945-1970 - Esistente / EDIFICI RECENTI DI BASSO PREGIO AMBIENTALE E ARCHITETTONICO	Privata	1950	Incongruente per caratteristiche tipologiche /costruttive / architettoniche	Abitato	24,00	5,95	141,00	Pietra	Mediocre	Intonaco	Mediocre	Monofalda	Mediocre	Cemento amianto	Mediocre	Legno	Mediocre	
005	06	05	Corpo secondario	B2 - Edificio Epoca 1945-1970 - Esistente / EDIFICI RECENTI DI BASSO PREGIO AMBIENTALE E ARCHITETTONICO	Privata	1950	Incongruente per caratteristiche tipologiche /costruttive / architettoniche	Abitato	6,00	3,20	19,00	Blocchi di CLS	Mediocre	Intonaco	Mediocre	Monofalda	Mediocre	Cemento amianto	Mediocre	Legno	Mediocre	
005	06	04	Corpo principale	B2 - Edificio Epoca 1945-1970 - Esistente / EDIFICI RECENTI DI BASSO PREGIO AMBIENTALE E ARCHITETTONICO	Privata	1950	Incongruente per caratteristiche tipologiche /costruttive / architettoniche	Abitato	12,00	5,60	67,00	Blocchi di CLS	Buono	Intonaco	Buono	Monofalda	Buono	Cemento amianto	Buono	Metallo	Buono

005	06	02	Privata	Disabitato	Alterazione visivo/percettiva	1900	58,83	pessimo	Terra	pessimo	Muratura in pietra e blocchi cls	pessimo	piante medio fusto erbacce	pessimo	Mantenimento dei portoni/cancelli/inferrate/elementi chiusura. Cancelli ad aria passante in ferro o legno/portoni in legno chiuso. Restauro portali tradizionali con mantenimento della stessa copertura (singola o doppia falda, legno/canniciato, coppi)e*	Manutenzione/rifacimento	Lastricati-selciato/pietra arenaria,basalto	Pietra faccia a vista/Intonaco blocchi o parte intonacata

005	06	03	Manutenzione Ordinaria / Manutenzione straordinaria / Ristrutturazione edilizia con e senza aumento di volume / Demolizione e ricostruzione con e senza aumento di volume	Come da lotto 06	Intonaco o ripristino della pietra a vista	COPPI/PORTOGHESI/Laterizi storici		Colori delle terre sul giallo e rosa	Legno/PVC colorato/Alluminio elettrocol.	Mantenimento e recupero strutture/architravi	n.e./Adeguamento pend. coperura con tetto monofalda	n.e.: non elevabile
005	06	01	Manutenzione Ordinaria / Manutenzione straordinaria / Ristrutturazione edilizia con e senza aumento di volume / Demolizione e ricostruzione con e senza aumento di volume	Come da lotto 06	Intonaco o ripristino della pietra a vista	COPPI/PORTOGHESI		Colori delle terre sul giallo e rosa	Legno/PVC colorato/Alluminio elettrocol.	Mantenimento e recupero strutture/architravi	n.e./Adeguamento pend. coperura	n.e.: non elevabile

005	06	06	Manutenzione Ordinaria / Manutenzione straordinaria / Ristrutturazione edilizia con e senza aumento di volume / Demolizione e ricostruzione con e senza aumento di volume	Come da lotto 06	Intonaco o ripristino della pietra a vista	COPPI/PORTOGHESI		Colori delle terre sul giallo e rosa	Legno/PVC colorato/Alluminio elettrocol.	Mantenimento e recupero strutture/architravi	n.e./Adeguamento pend. coperura	n.e.: non elevabile
005	06	05	Manutenzione Ordinaria / Manutenzione straordinaria / Ristrutturazione edilizia con e senza aumento di volume / Demolizione e ricostruzione con e senza aumento di volume	Come da lotto 06	Intonaco o sostituzione con pietra faccia a vista	COPPI/PORTOGHESI		Colori delle terre sul giallo e rosa	Legno/PVC colorato/Alluminio elettrocol.	Mantenimento e recupero strutture/architravi	n.e./Adeguamento pend. coperura	n.e.: non elevabile

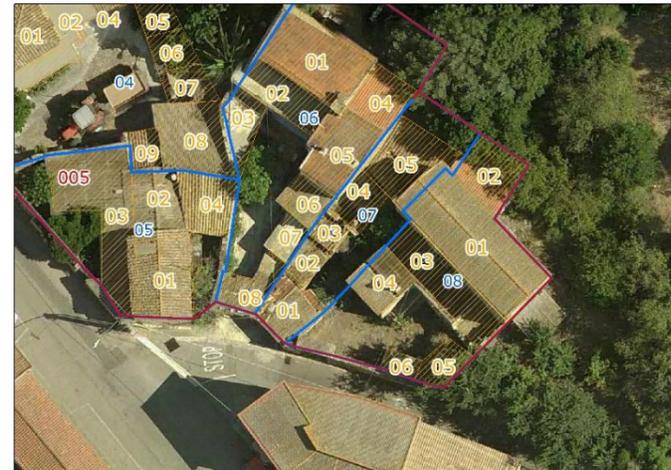
LOTTO 07

IDENTIFICATIVI		SEZIONE INQUADRAMENTO			DATI PLANOVOLUMETRICI				SEZIONE DESCRITTIVA							
Isolato	Lotto	Indirizzo	Indirizzo secondario	Note inquadramento	Superficie lotto: (mq)	Superficie coperta: (mq)	Volume edificato: (mc)	Densità fondiaria: (mc)/(mq)	Contesto di riferimento:	Tipo edilizio di riferimento:	Stato di trasformazione:	Stato di conservazione fisico:	Destinazione d'uso degli spazi aperti:	Accesso al lotto:	Tipo recinzione:	Note sezione descrittiva:
005	07	VIA SARDEGNA		Viabilità secondaria di impianto	119,00	80,00	298,80	2,50	Presenza di immobili antichi e storici	LOTTO CON CORPO DI FABBRICA A C E CORTE ANTERIORE E POSTERIORE	Conservativo con modifiche sostanziali	Scarso	Cortile	Porta Semplice	Muro in pietra a vista	*LOTTO CON CORPO DI FABBRICA A C E CORTE ANTERIORE E POSTERIORE

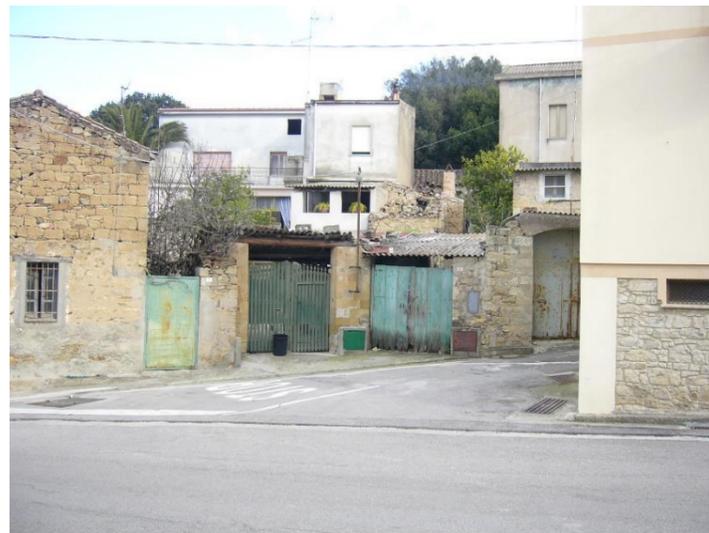
DOCUMENTAZIONE FOTOGRAFICA DEL LOTTO

005	07	02	Corpo secondario	R_A2 - Edificio Ante 1945 - Esistente / EDIFICI ANTICHI DI PREGIO AMBIENTALE E ARCHITETTONICO	Privata	1900	Congruente per caratteristiche tipologiche ma con alterazione visivo/percettiva per utilizzo di materiali (copertura e/o rifiniture)	Disabitato	8,20	2,50	22,50	Pietra	Rudere	Non finito	Rudere	Monofalda	Rudere	Cemento amianto	Rudere	non presenti	Rudere	
005	07	05	Corpo principale	R_A2 - Edificio Ante 1945 - Esistente / EDIFICI ANTICHI DI PREGIO AMBIENTALE E ARCHITETTONICO	Privata	1900	Nessuna alterazione	Disabitato	36,00	4,50	162,00	Pietra	Rudere	Pietra a vista	Rudere	Monofalda	Rudere	Coppi	Rudere	non presenti	Rudere	Crollato
005	07	01	Portale/jecca ingresso	R_A2 - Edificio Ante 1945 - Esistente / EDIFICI ANTICHI DI PREGIO AMBIENTALE E ARCHITETTONICO	Privata	1900	Congruente per caratteristiche tipologiche ma con alterazione visivo/percettiva per utilizzo di materiali (copertura e/o rifiniture)	Disabitato	16,50	2,50	41,25	Pietra	Rudere	Pietra a vista	Rudere	Monofalda	Rudere	Cemento amianto	Rudere	non presenti	Rudere

005	07	01	Privata	Orto	Nessuna alterazione	1980	15,01	MEDIOCRE	Terra	NON PRESENTE	Muratura in pietra	MEDIOCRE	ARBUSTI E ALBERI DI ALTO FUSTO	MEDIOCRE	Mantenimento dei portoni/cancelli/inferriate/elementi chiusura. Cancelli ad aria passante in ferro o legno/portoni in legno chiuso. Restauro portali tradizionali con mantenimento della stessa copertura (singola o doppia falda, legno/canniciato, coppi)e*	Manutenzione/rifacimento	Lastricati-selciato/pietra arenaria,basalto	Pietra faccia a vista/Intonaco blocchi o parte intonacata
005	08	01	Privata	Abitato	Alterazione rispetto al tessuto storico	1950	61,53	buono	Terra	buono	Muratura in pietra	buono	non presente		Mantenimento dei portoni/cancelli/inferriate/elementi chiusura. Cancelli ad aria passante in ferro o legno/portoni in legno chiuso. Restauro portali tradizionali con mantenimento della stessa copertura (singola o doppia falda, legno/canniciato, coppi)e*	Manutenzione/rifacimento	Lastricati-selciato/pietra arenaria,basalto	Pietra faccia a vista/Intonaco blocchi o parte intonacata

005	07	02	Demolizione e ricostruzione	Come da lotto 07	Intonaco o ripristino della pietra a vista	COPPI-PORTOGHESI/esistente, tavolato di legno o canniciato		Colori delle terre sul giallo e rosa	Legno		n.e./Adeguamento pend. coperura

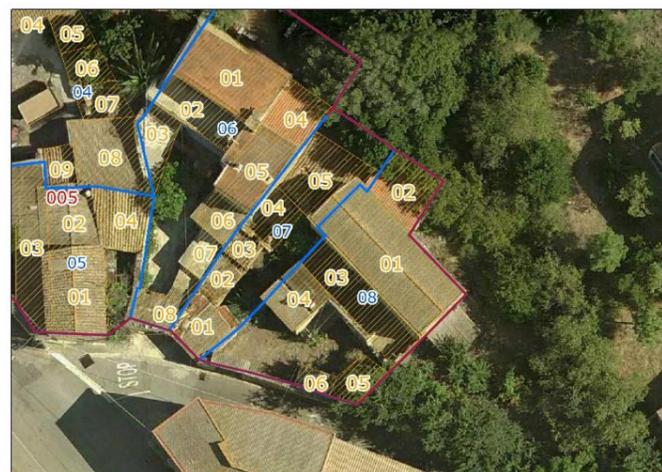
LOTTO 08

IDENTIFICATIVI		SEZIONE INQUADRAMENTO			DATI PLANO VOLUMETRICI				SEZIONE DESCRITTIVA							
Isolato	Lotto	Indirizzo	Indirizzo secondario	Note inquadramento	Superficie lotto: (mq)	Superficie coperta: (mq)	Volume edificato: (mc)	Densità fondiaria: (mc)/(mq)	Contesto di riferimento:	Tipo edilizio di riferimento:	Stato di trasformazione:	Stato di conservazione fisico:	Destinazione d'uso degli spazi aperti:	Accesso al lotto:	Tipo recinzione:	Note sezione descrittiva:
005	08	VIA SARDEGNA		Viabilità secondaria di impianto	225,00	163,00	818,00	3,63	Presenza di immobili antichi e storici	LOTTO CON CORPO DI FABBRICA A C E CORTE ANTERIORE	Conservativo con modifiche sostanziali	Scarso	Cortile	Porta Semplice	Muro in pietra a vista	*LOTTO CON CORPO DI FABBRICA A C E CORTE ANTERIORE

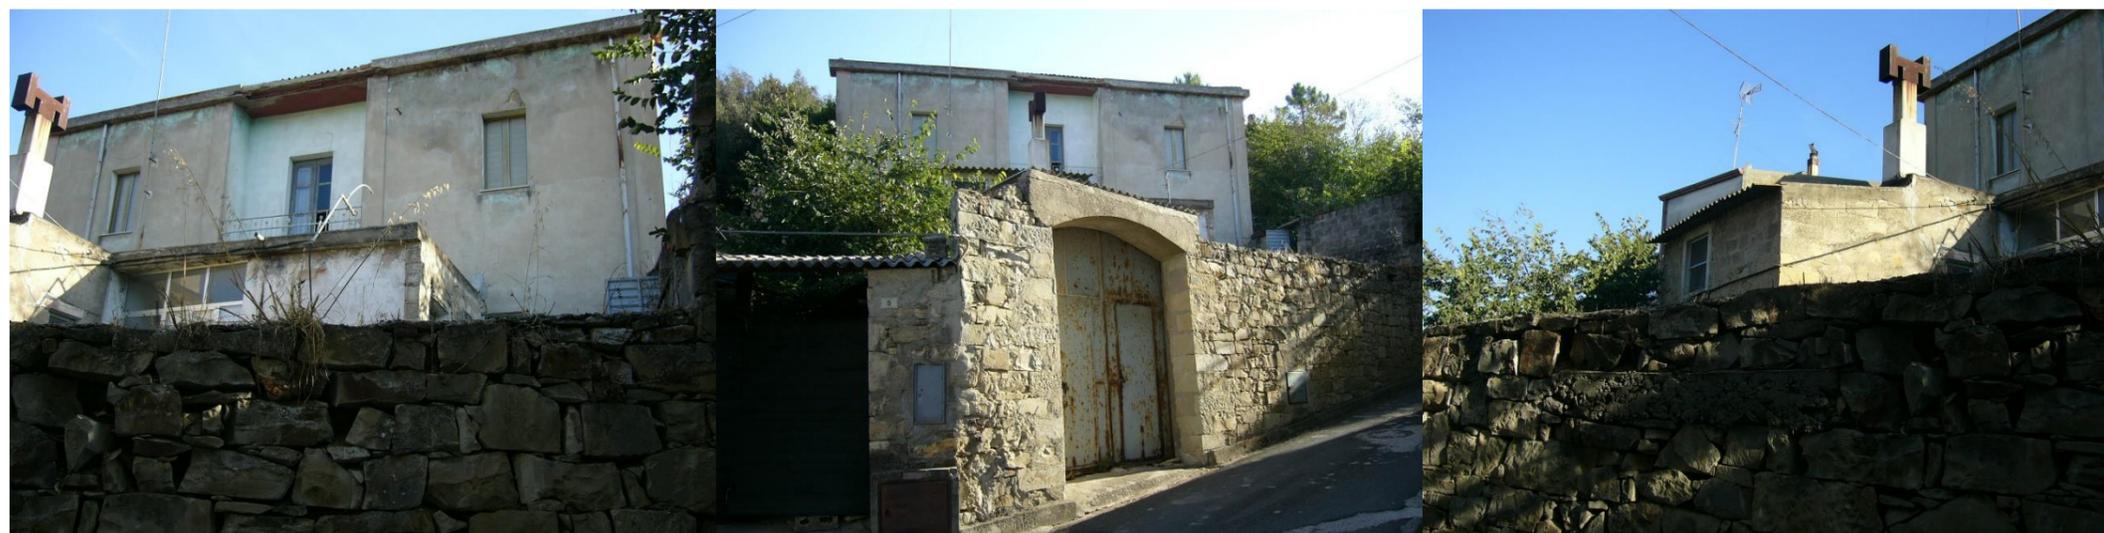
DOCUMENTAZIONE FOTOGRAFICA DEL LOTTO

005	08	04	Corpo principale	A2 - Edificio Ante 1945 - Esistente / EDIFICI ANTICHI DI PREGIO AMBIENALE E ARCHITETTONICO	Privata	1900	Nessuna alterazione	Disabitato	18,00	3,50	64,00	Pietra	Mediocre	Intonaco	Mediocre	Monofalda	Mediocre	Cemento amianto	Mediocre	Legno	Mediocre	
005	08	02	Corpo secondario	A3 - Edificio Ante 1945 - Esistente / EDIFICI ANTICHI DI BASSO PREGIO AMBIENALE E ARCHITETTONICO	Privata	1900	Incongruente per caratteristiche tipologiche /costruttive / architettoniche	Disabitato	18,00	3,10	56,00	Pietra	Mediocre	Intonaco	Mediocre	Monofalda	Mediocre	Coppi	Mediocre	Legno	Mediocre	
005	08	03	Corpo principale	A3 - Edificio Ante 1945 - Esistente / EDIFICI ANTICHI DI BASSO PREGIO AMBIENALE E ARCHITETTONICO	Privata	1900	Incongruente per caratteristiche tipologiche /costruttive / architettoniche	Disabitato	39,00	3,50	136,00	Pietra	Mediocre	Intonaco	Mediocre	Piana	Mediocre	CLS	Mediocre	Legno	Mediocre

005	08	01	Corpo principale	A2 - Edificio Ante 1945 - Esistente / EDIFICI ANTICHI DI PREGIO AMBIENALE E ARCHITETTONICO	Privata	1900	Nessuna alterazione	Disabitato	75,00	7,10	532,00	Pietra	Mediocre	Intonaco	Mediocre	Doppia falda	Mediocre	Cemento amianto	Mediocre	Legno	Mediocre

005	08	04	Manut. Ordinaria e Straordinaria+(a)	Come da lotto 08	Intonaco o ripristino della pietra a vista	COPPI/Strutture realizzate in legno o canniciato	Struttura copertura legno o canniciato	Colori delle terre sul giallo e rosa	Legno naturale o color verde, marron, azzurro, grigio	Mantenimento e recupero strutture/architravi	n.e./Adeguamento pend. coperura	(a): Consolidamento, rifacimento strutturee adeguamento pendenze coperture -- n.e.: non elevabile
005	08	02	Manut. Ordinaria e Straordinaria+(a)	Come da lotto 08	Intonaco o ripristino della pietra a vista	COPPI/Sostituzione esitenti		Colori delle terre sul giallo e rosa	Legno/PVC colorato/Alluminio elettrocol.	Mantenimento e recupero strutture/architravi	n.e.	(a): Consolidamento, - n.e.: non elevabile
