**PIANO PARTICOLAREGGIATO DEL CENTRO DI ANTICA E PRIMA FORMAZIONE
art. 52 NTA del PPR - D.Lgs n.42/2004 / L.R. 8/2004**

Piano Particolareggiato del Centro di Antica e Prima Formazione

Classificazione Unità Edilizie Isolato 06

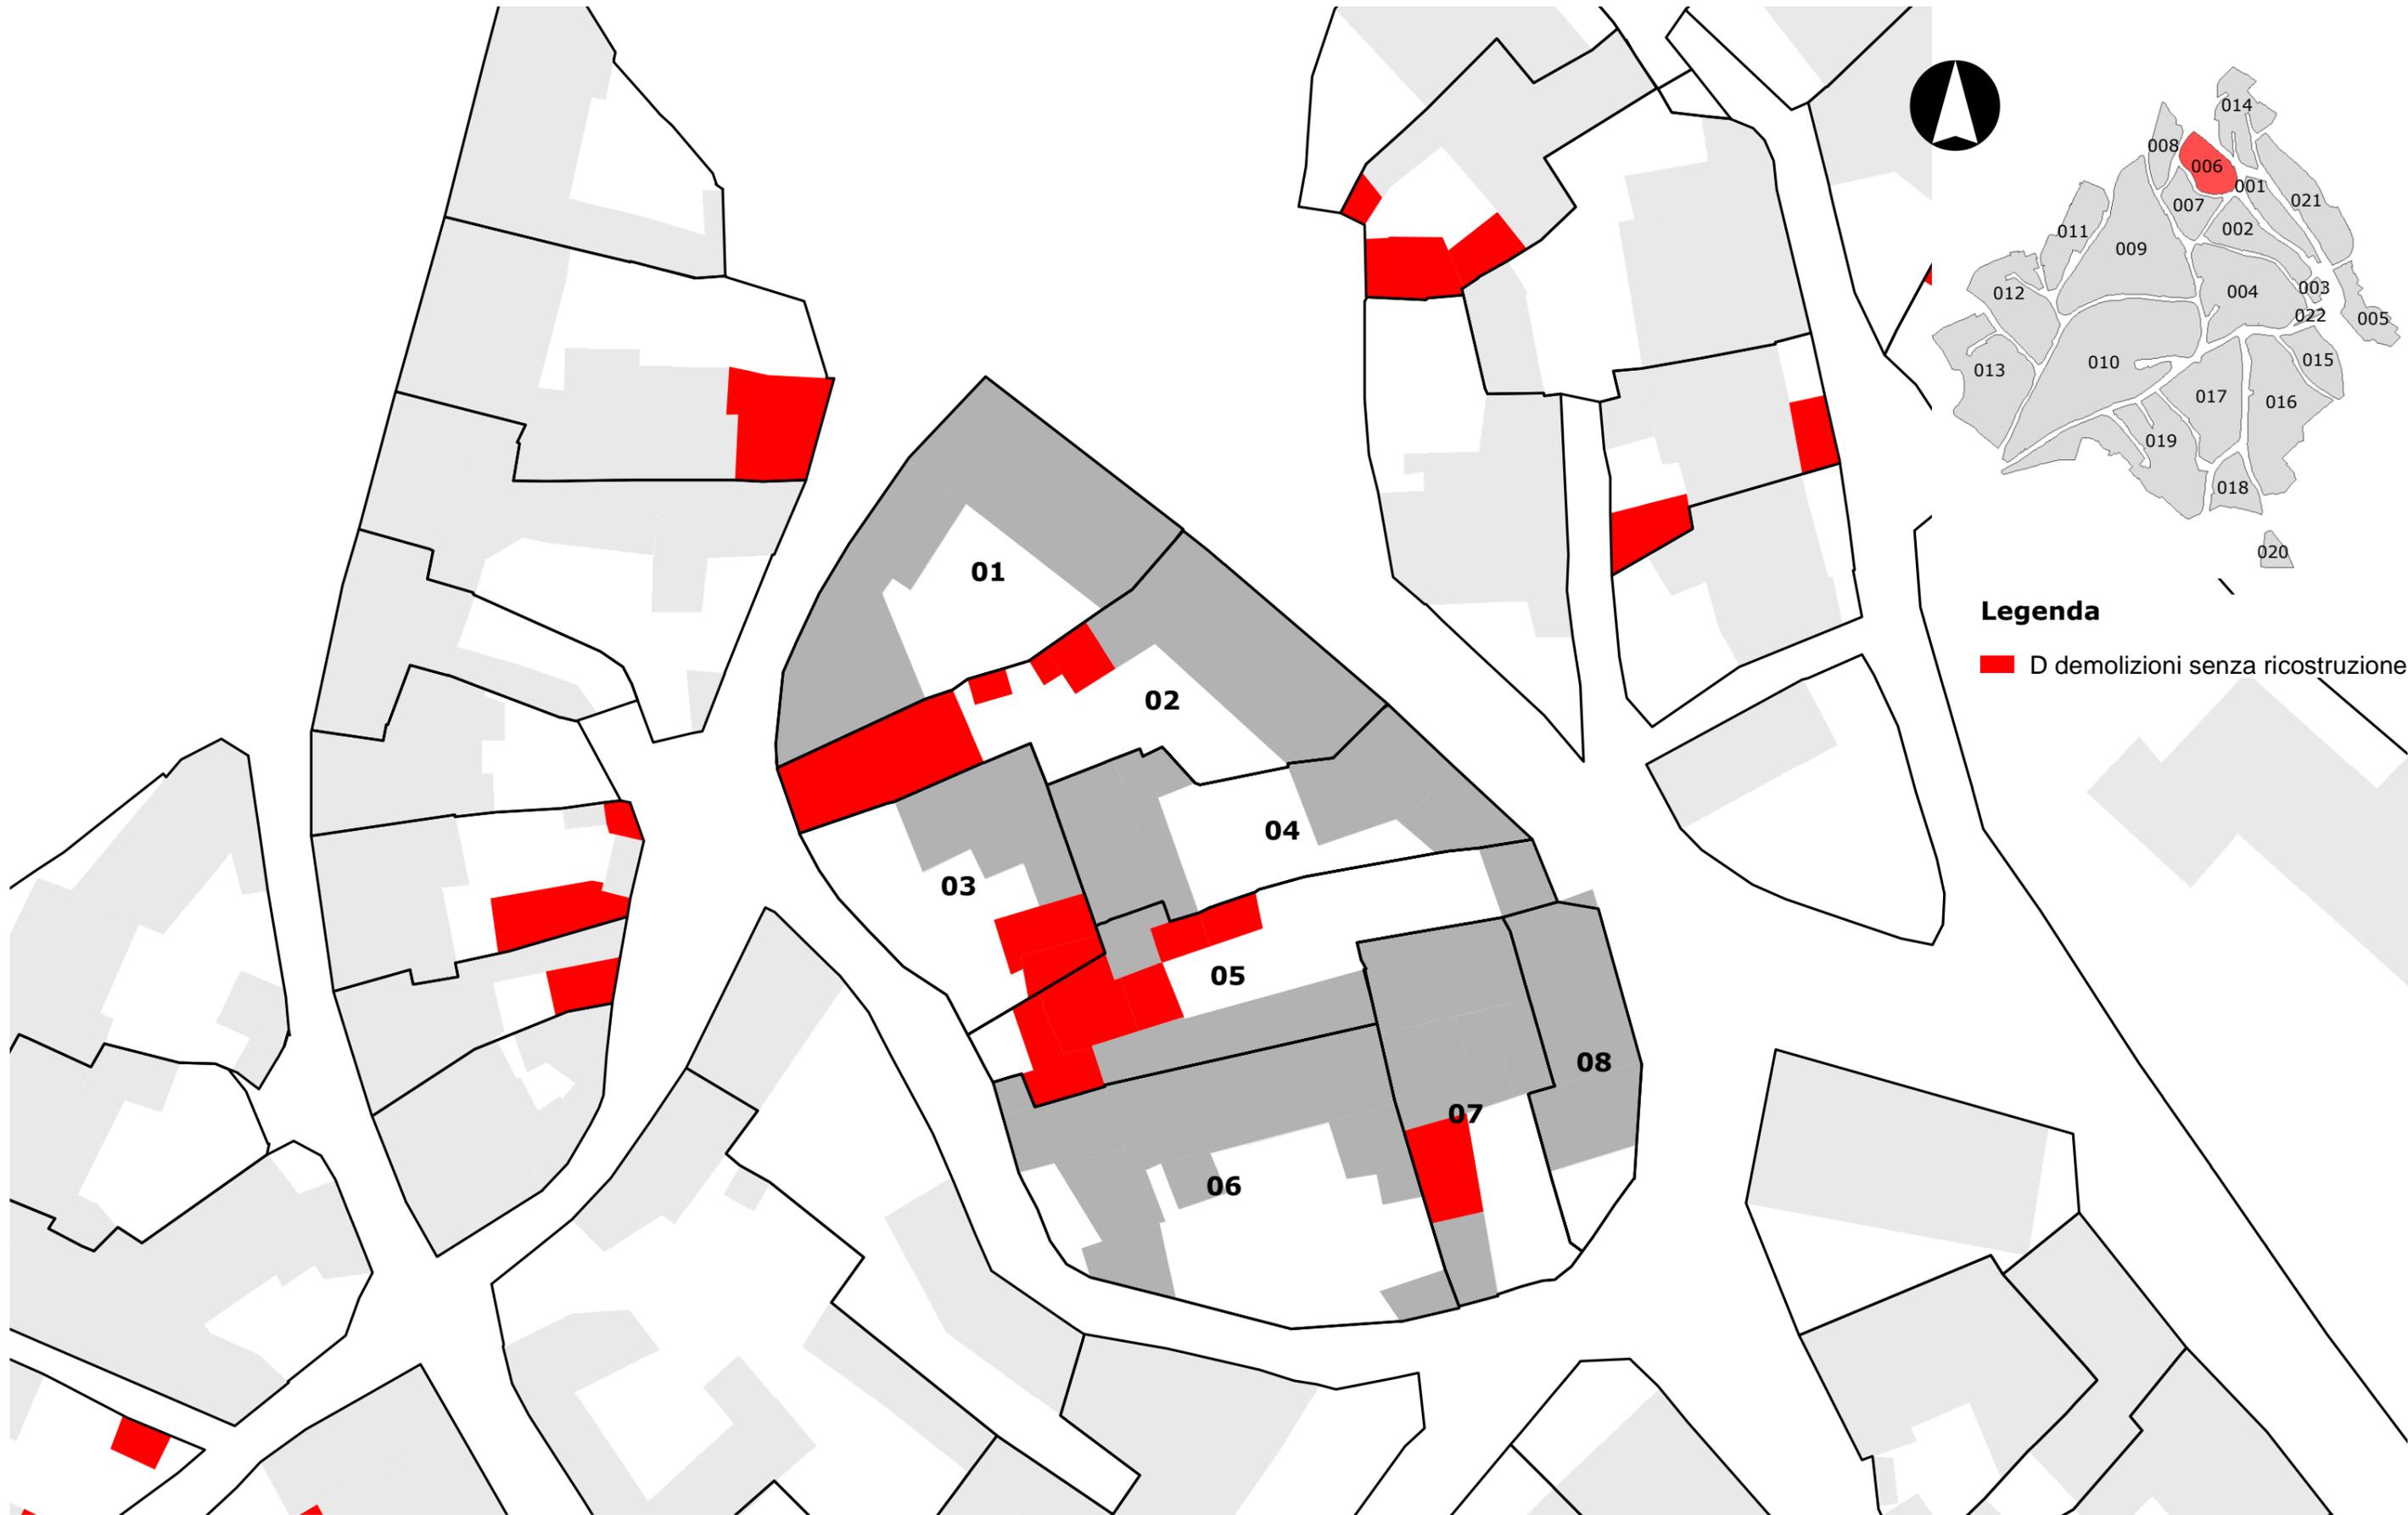
Demolizioni senza ricostruzioni Isolato 06
 Delibera Adozione Iniziale: n. del
 Delibera Approvazione definitiva: n. del

Legenda
■ D demolizioni senza ricostruzione

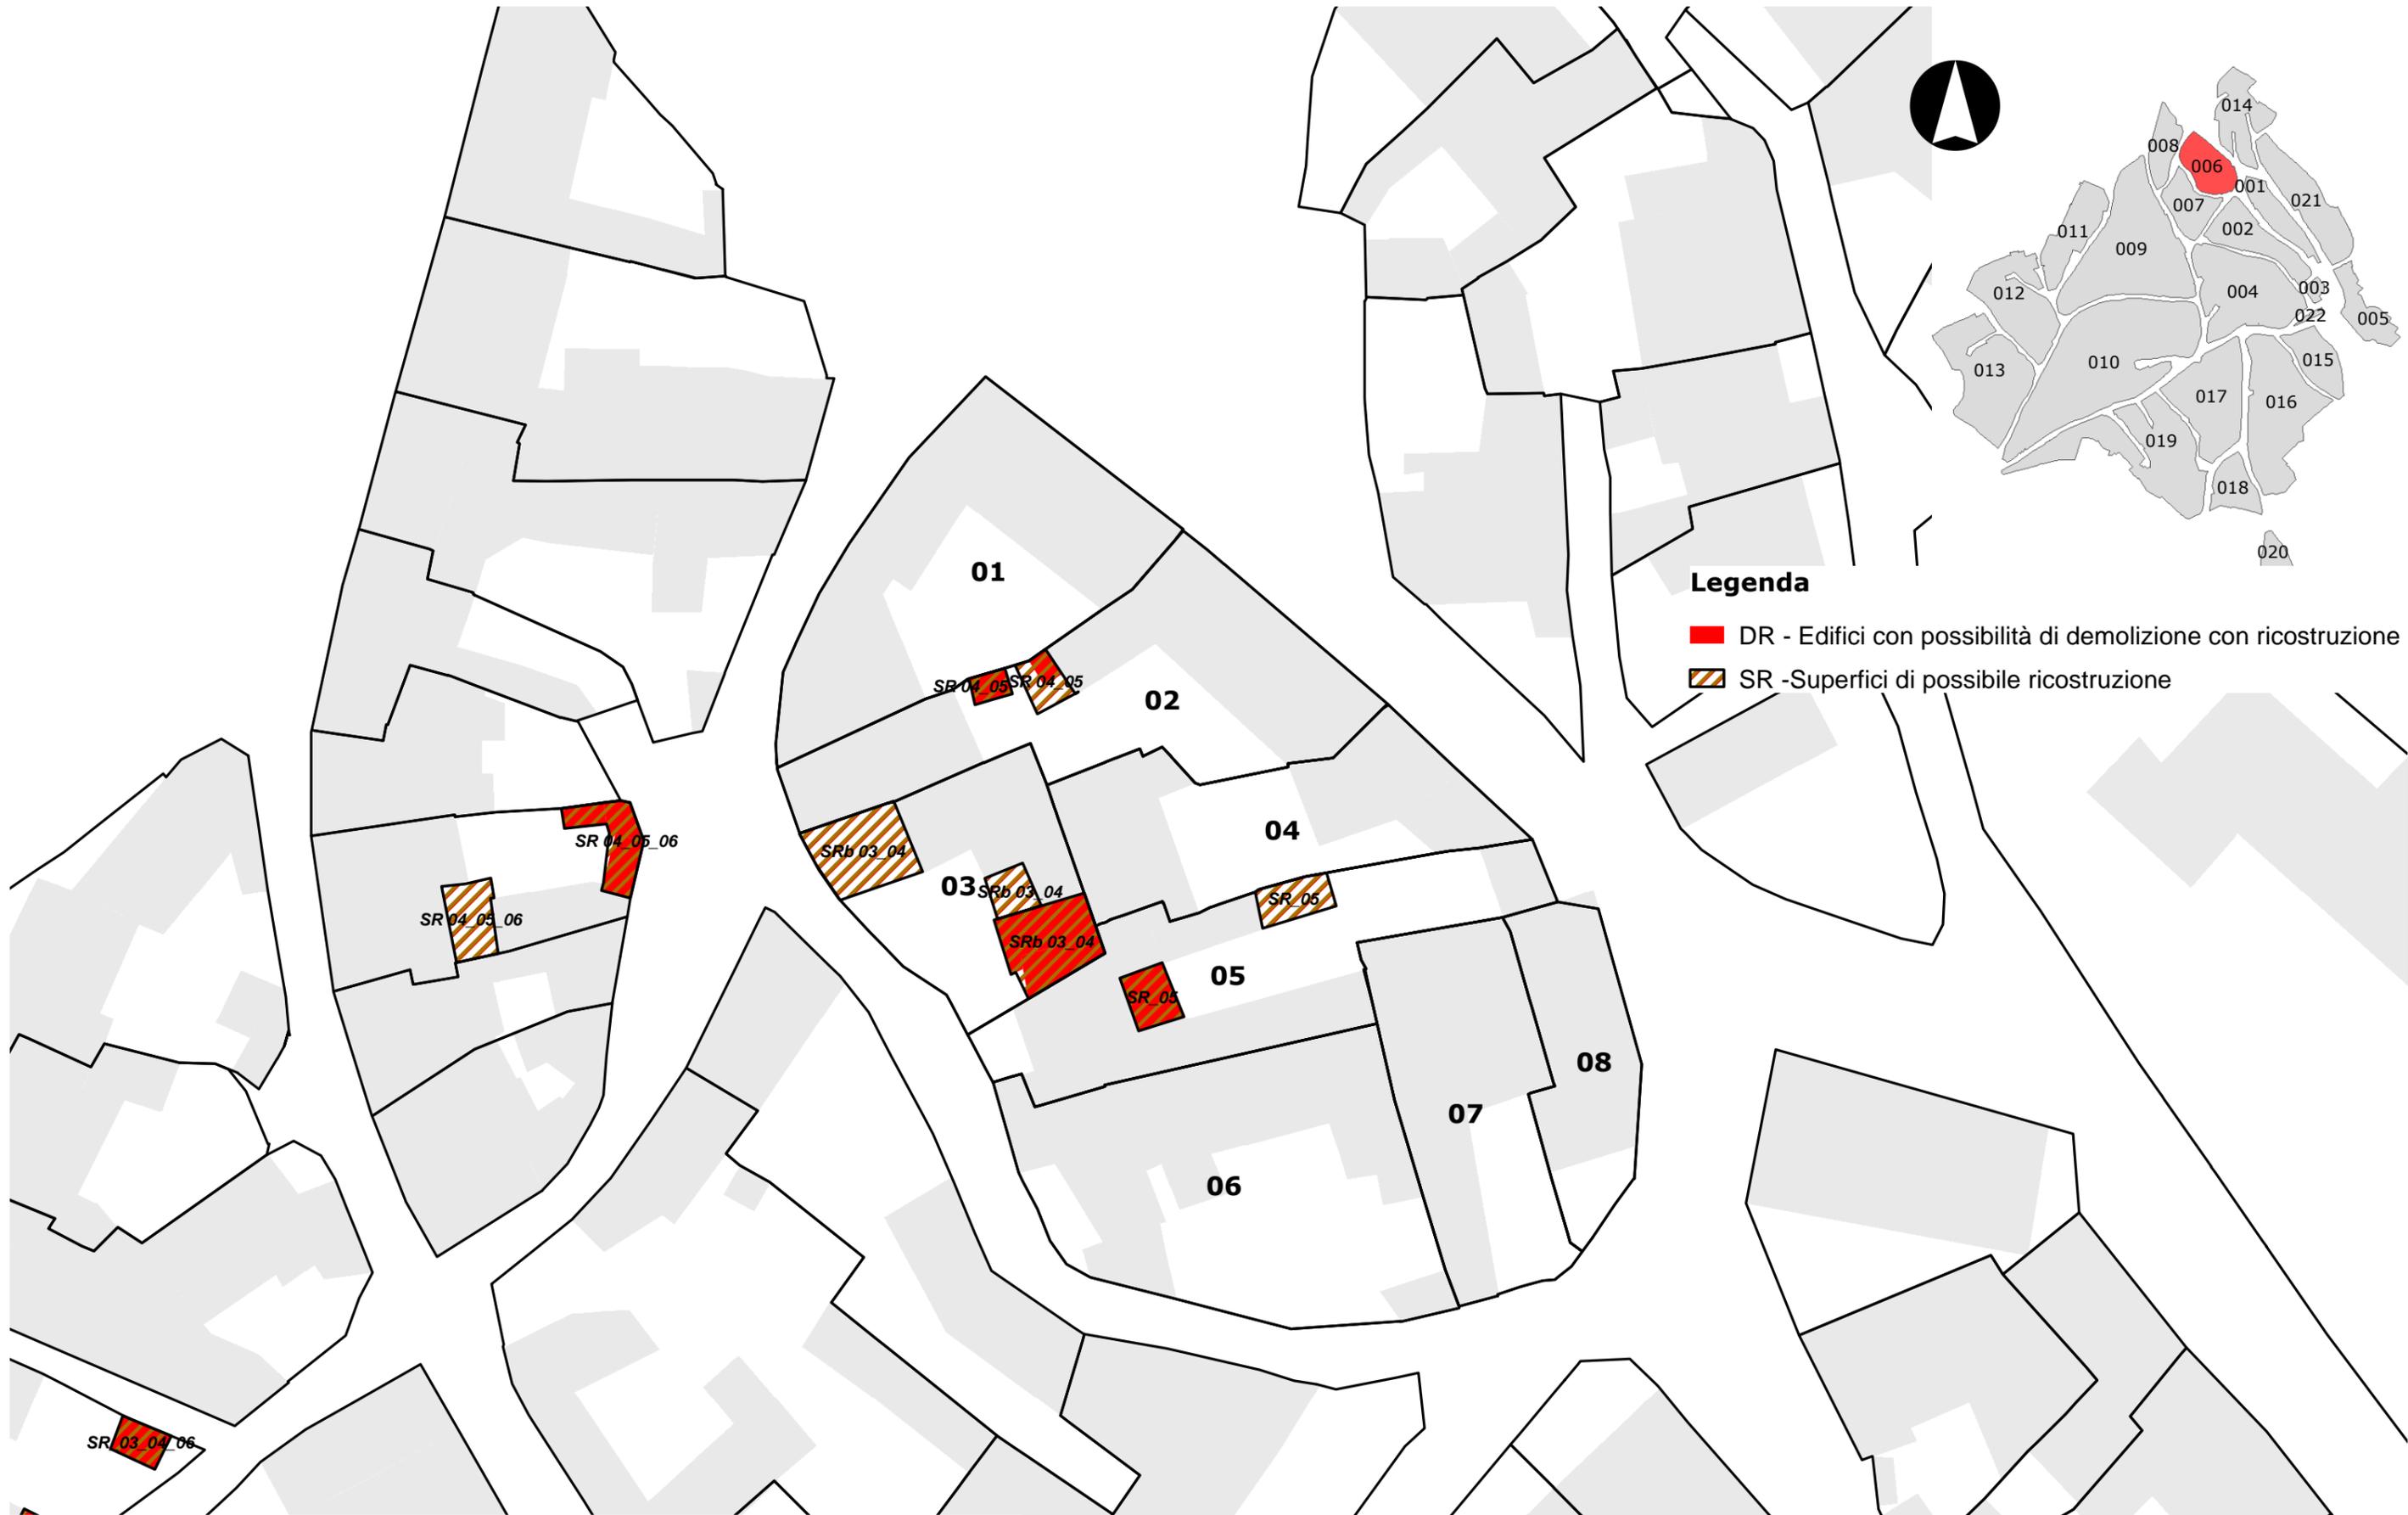
Demolizioni con ricostruzione Isolato 06
 Delibera Adozione Iniziale: n. del
 Delibera Approvazione definitiva: n. del

- DR - Edifici con possibilità di demolizione con ricostruzione
- SR - Superfici di possibile ricostruzione

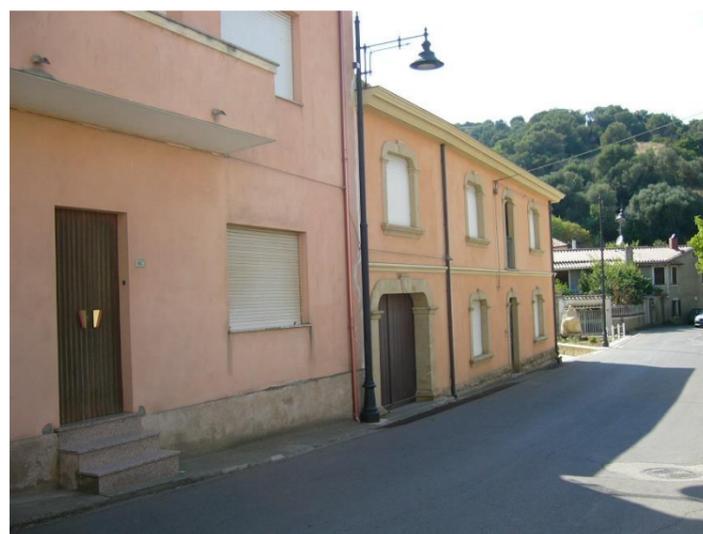
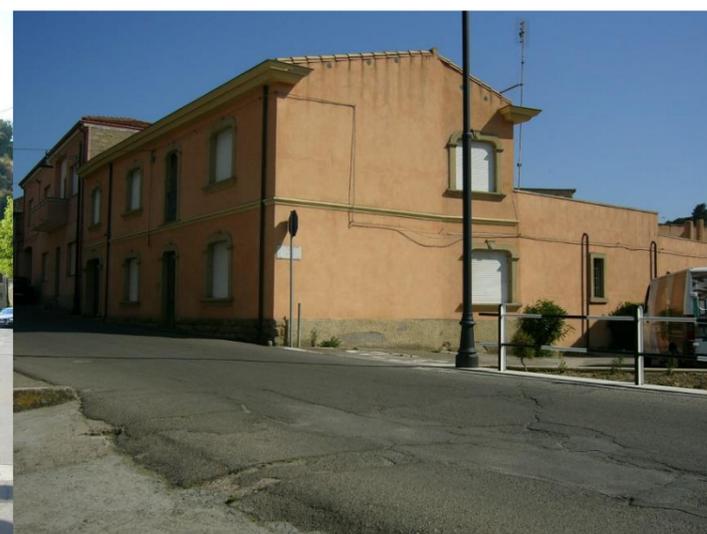
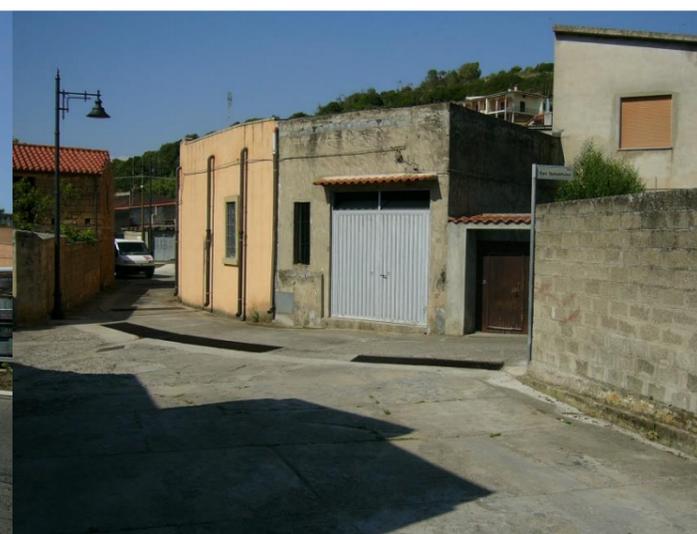
LOTTO 01

006	01	02	Corpo principale	B2 - Edificio Epoca 1945-1970 - Esistente / EDIFICI RECENTI DI BASSO PREGIO AMBIENTALE E ARCHITETTONICO	Privata	1968	Incongruente per caratteristiche tipologiche /costruttive / architettoniche	Abitato saltuariamente	33,00	2,90	95,00	Pietra	Buono	Intonaco	Buono	Piana	Buono	CLS	Buono	Legno	Buono	il fabbricato +á stato ristrutturato completamente nel 1968
006	01	04	Corpo secondario	B2 - Edificio Epoca 1945-1970 - Esistente / EDIFICI RECENTI DI BASSO PREGIO AMBIENTALE E ARCHITETTONICO	Privata	1968	Incongruente per caratteristiche tipologiche /costruttive / architettoniche	Abitato saltuariamente	65,00	4,00	268,00	Blocchi di CLS	Buono	Intonaco	Buono	Piana	Buono	CLS	Buono	Metallo	Buono	il fabbricato venne ristrutturato completamente nel 1968
006	01	01	Corpo principale	A2 - Edificio Ante 1945 - Esistente / EDIFICI ANTICHI DI PREGIO AMBIENTALE E ARCHITETTONICO	Privata	1850	Nessuna alterazione	Abitato saltuariamente	128,00	6,00	772,00	Pietra	Buono	Intonaco	Buono	Doppia falda	Buono	Coppi	Buono	legno con taparelle in PVC	Buono	il fabbricato +á stato ristrutturato completamente nel 1968

006	01	04		Come da lotto 01	Intonaco o sostituzione con pietra faccia a vista	COPPI/PORTOGHESI/Laterizi storici		Colori delle terre sul giallo e rosa	Legno/PVC colorato/Alluminio elettrocol.	Mantenimento e recupero strutture/architravi	n.e./Adeguamento pend. coperura con tetto monofalda o doppia falda	n.e.: non elevabile
006	01	01	Manut. Ordinaria e Straordinaria+(a)	Come da lotto 01	Intonaco o ripristino della pietra a vista	COPPI/Strutture realizzate in legno o canniciato	Struttura copertura legno o canniciato	Colori delle terre sul giallo e rosa	Legno naturale o color verde, marron, azzurro, grigio	Mantenimento e recupero strutture/architravi	n.e.	(a): Consolidamento, - n.e.: non elevabile

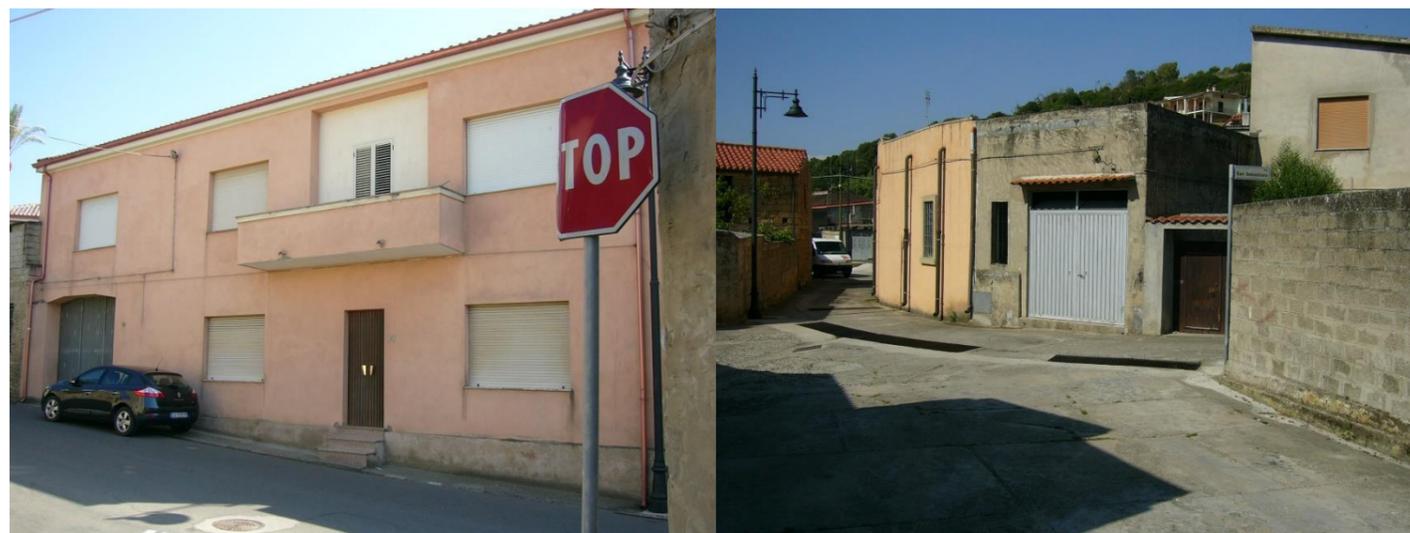
LOTTO 02

006	02	03	Corpo secondario	B2 - Edificio Epoca 1945-1970 - Esistente / EDIFICI RECENTI DI BASSO PREGIO AMBIENTALE E ARCHITETTONICO	Privata	1963	Incongruente per caratteristiche tipologiche /costruttive / architettoniche	Abitato	13,00	2,65	34,00	Blocchi di CLS	Buono	Intonaco	Buono	Monofalda	Buono	Cemento amianto	Buono	Legno	Buono	
006	02	04	Corpo secondario	B2 - Edificio Epoca 1945-1970 - Esistente / EDIFICI RECENTI DI BASSO PREGIO AMBIENTALE E ARCHITETTONICO	Privata	1963	Incongruente per caratteristiche tipologiche /costruttive / architettoniche	Abitato	41,20	2,85	11,00	Blocchi di CLS	Buono	Intonaco	Buono	Monofalda	Buono	Onduluce	Buono	non presenti	Non presenti	
006	02	05	Corpo secondario	B2 - Edificio Epoca 1945-1970 - Esistente / EDIFICI RECENTI DI BASSO PREGIO AMBIENTALE E ARCHITETTONICO	Privata	1963	Incongruente per caratteristiche tipologiche /costruttive / architettoniche	Abitato	4,62	1,90	9,00	Blocchi di CLS	Buono	Intonaco	Buono	Monofalda	Buono	Onduluce	Buono	non presenti	Non presenti

006	02	06	Corpo secondario	B2 - Edificio Epoca 1945-1970 - Esistente / EDIFICI RECENTI DI BASSO PREGIO AMBIENTALE E ARCHITETTONICO	Privata	1963	Incongruente per caratteristiche tipologiche /costruttive / architettoniche	Abitato	61,00	3,55	239,00	Pietra	Buono	Intonaco	Buono	Piana	Buono	CLS	Buono	Metallo	Buono

006	02	05	Manutenzione Ordinaria / Manutenzione straordinaria / Ristrutturazione edilizia con e senza aumento di volume / Demolizione e ricostruzione con e senza aumento di volume	Come da lotto 02	Intonaco o sostituzione con pietra faccia a vista	COPPI/PORTOGHESI		Colori delle terre sul giallo e rosa	Legno/PVC colorato/Alluminio elettrocol.	Mantenimento e recupero strutture/architravi	n.e./Adegumento pend. coperura	n.e.: non elevabile
006	02	06	Manutenzione Ordinaria / Manutenzione straordinaria / Ristrutturazione edilizia con e senza aumento di volume / Demolizione e ricostruzione con e senza aumento di volume	Come da lotto 02	Intonaco o ripristino della pietra a vista	COPPI/PORTOGHESI/Laterizi storici		Colori delle terre sul giallo e rosa	Legno/PVC colorato/Alluminio elettrocol.	Mantenimento e recupero strutture/architravi	4,0 con tetto monofalda o doppia falda	/Adegumento pend. copertura

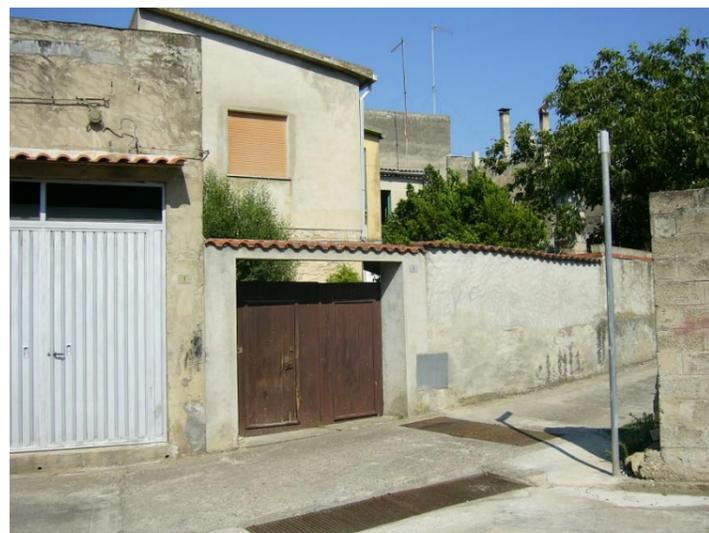
LOTTO 03

006	03	02	Corpo principale	B2 - Edificio Epoca 1945-1970 - Esistente / EDIFICI RECENTI DI BASSO PREGIO AMBIENTALE E ARCHITETTONICO	Privata	1950	Incongruente per caratteristiche tipologiche /costruttive / architettoniche	Disabitato	9,00	5,80	54,00	Pietra	Buono	Intonaco	Buono	Monofalda	Buono	Cemento amianto	Buono	legno con taparelle in PVC	Buono	
006	03	01	Corpo principale	B2 - Edificio Epoca 1945-1970 - Esistente / EDIFICI RECENTI DI BASSO PREGIO AMBIENTALE E ARCHITETTONICO	Privata	1950	Incongruente per caratteristiche tipologiche /costruttive / architettoniche	Disabitato	52,00	6,80	354,00	Pietra	Buono	Intonaco	Buono	Monofalda	Buono	Cemento amianto	Buono	legno con taparelle in PVC	Buono

006	03	02	Manutenzione Ordinaria / Manutenzione straordinaria / Ristrutturazione edilizia con e senza aumento di volume / Demolizione e ricostruzione con e senza	Come da lotto 03	Intonaco o ripristino della pietra a vista	COPPI/PORTOGHESI		Colori delle terre sul giallo e rosa	Legno/PVC colorato/Alluminio elettrocol.	Mantenimento e recupero strutture/architravi	n.e./Adeguamento pend. coperura	n.e.: non elevabile

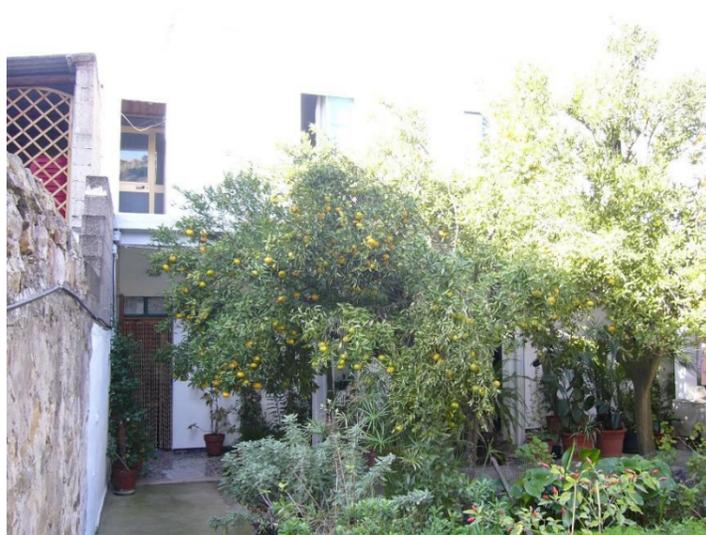
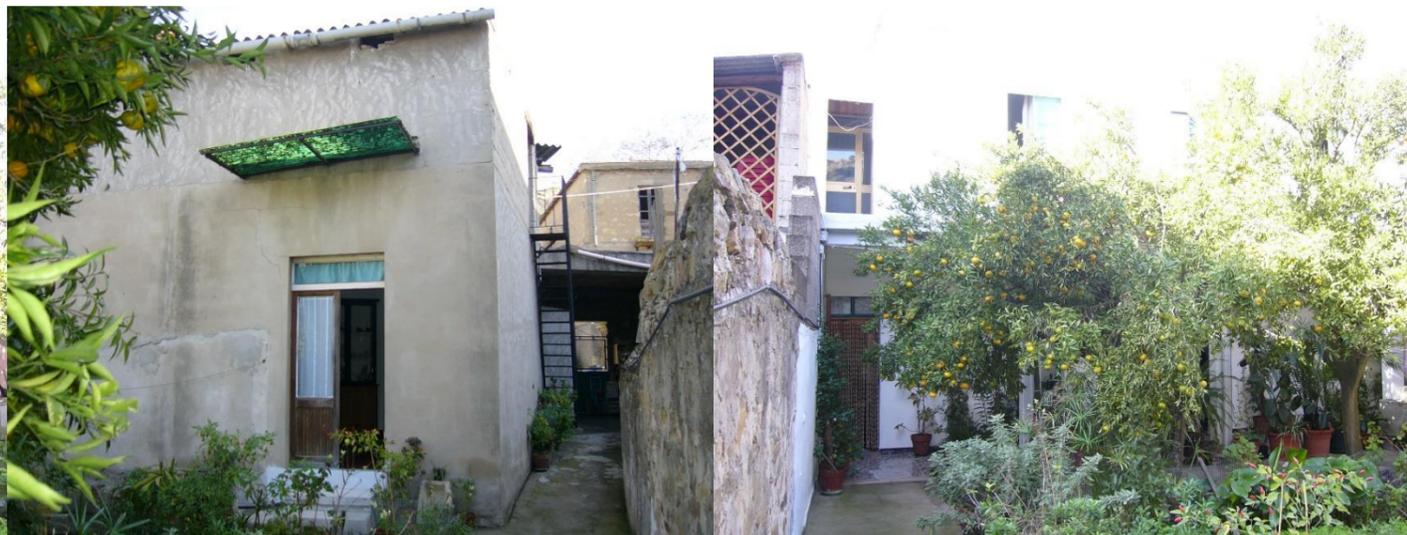
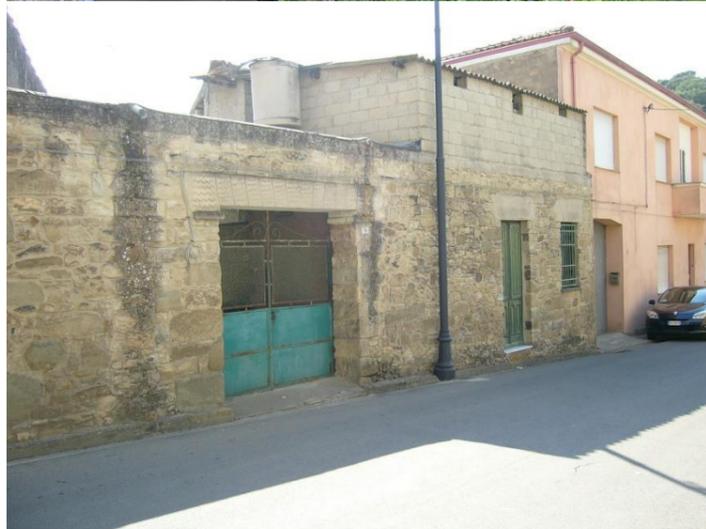
LOTTO 04

006	04	03	Corpo secondario	B1 - Edificio Epoca 1945-1970 - Esistente / EDIFICI RECENTI DI PREGIO AMBIENTALE E ARCHITETTONICO	Privata	1953	Congruente per caratteristiche tipologiche ma con alterazione visivo/percettiva per utilizzo di materiali (copertura e/o rifiniture)	Abitato	8,00	2,65	21,00	Blocchi di CLS	Buono	Intonaco	Buono	Monofalda	Buono	Cemento amianto	Buono	non presenti	Buono	
006	04	02	Corpo secondario	B1 - Edificio Epoca 1945-1970 - Esistente / EDIFICI RECENTI DI PREGIO AMBIENTALE E ARCHITETTONICO	Privata	1953	Congruente per caratteristiche tipologiche ma con alterazione visivo/percettiva per utilizzo di materiali (copertura e/o rifiniture)	Abitato	20,00	2,90	60,00	Pietra	Buono	Intonaco e pietra a vista	Buono	Piana	Buono	CLS	Buono	Legno	Buono	
006	04	05	Corpo secondario	B1 - Edificio Epoca 1945-1970 - Esistente / EDIFICI RECENTI DI PREGIO AMBIENTALE E ARCHITETTONICO	Privata	1961	Congruente per caratteristiche tipologiche ma con alterazione visivo/percettiva per utilizzo di materiali (copertura e/o rifiniture)	Abitato	28,00	3,10	86,00	Blocchi di CLS	Buono	Non finito	Buono	Doppia falda	Buono	Cemento amianto	Buono	legno e metallo	Buono

006	04	04	Corpo secondario	B1 - Edificio Epoca 1945-1970 - Esistente / EDIFICI RECENTI DI PREGIO AMBIENTALE E ARCHITETTONICO	Privata	1961	Congruente per caratteristiche tipologiche ma con alterazione visivo/percettiva per utilizzo di materiali (copertura e/o rifiniture)	Abitato	50,00	5,30	265,00	Blocchi di CLS	Buono	Intonaco	Buono	Piana	Buono	Cemento amianto	Buono	Legno	Buono

006	04	02	Manut. Ordinaria e Straordinaria+(a)	Come da lotto 04	Pietra faccia a vista, intonaco su blocchi e/o laterizi	COPPI/PORTOGHESI/Laterizi storici		Colori delle terre sul giallo e rosa	Legno naturale o color verde, marron, azzurro, grigio	Mantenimento e recupero strutture/architravi	n.e./Adegumento pend. coperura con tetto monofalda	(a): Consolidamento, rifacimento strutturee adeguamento pendenze coperture -- n.e.: non elevabile

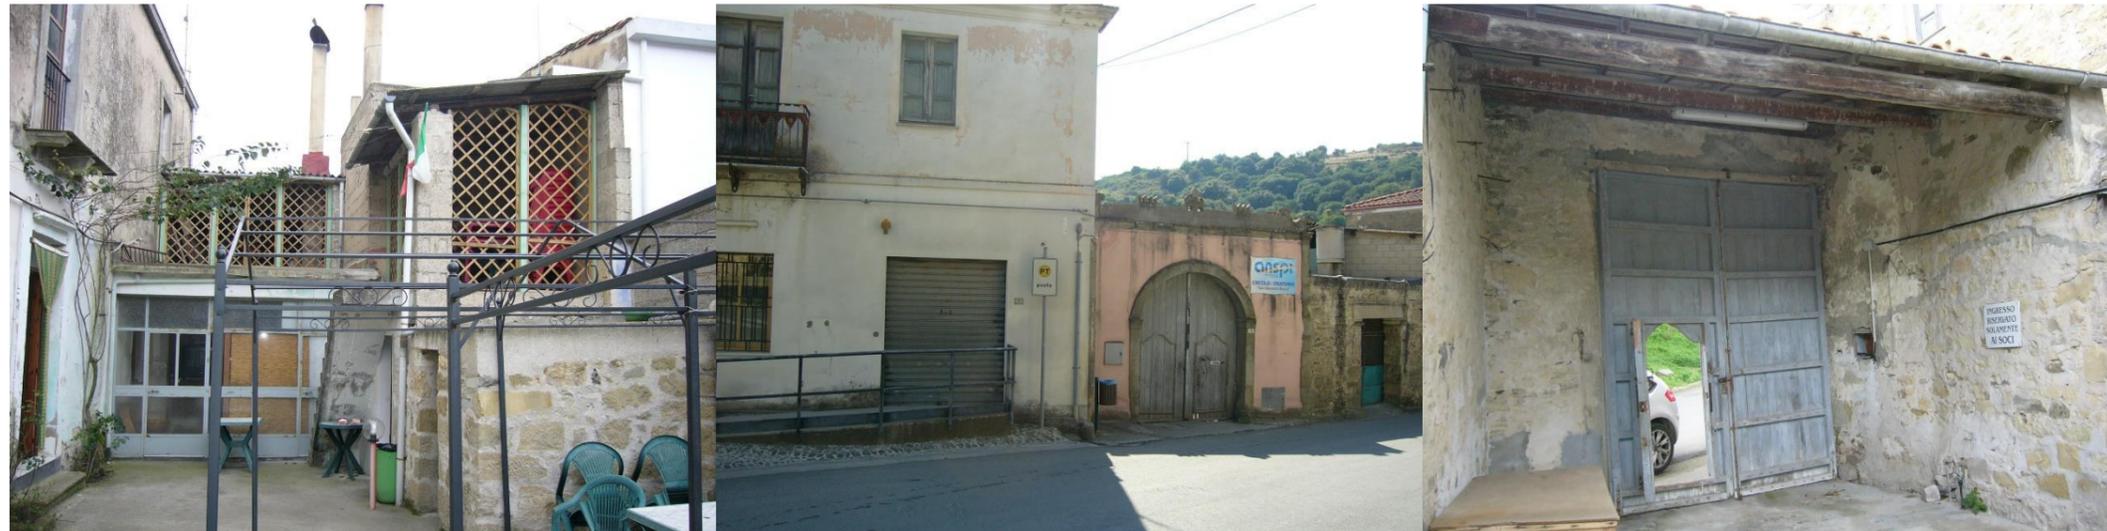
LOTTO 05

006	05	01	Corpo secondario	B2 - Edificio Epoca 1945-1970 - Esistente / EDIFICI RECENTI DI BASSO PREGIO AMBIENTALE E ARCHITETTONICO	Privata	1950	Incongruente per caratteristiche tipologiche /costruttive / architettoniche	Abitato	20,00	3,00	59,00	Pietra	Buono	Intonaco	Buono	Monofalda	Buono	Cemento amianto	Buono	legno e metallo	Buono	
006	05	07	Corpo secondario	B2 - Edificio Epoca 1945-1970 - Esistente / EDIFICI RECENTI DI BASSO PREGIO AMBIENTALE E ARCHITETTONICO	Privata	1950	Incongruente per caratteristiche tipologiche /costruttive / architettoniche	Abitato	6,18	2,40	14,00	Pietra	Mediocre	Pietra a vista	Mediocre	Piana	Mediocre	Lamiera	Mediocre	Legno	Mediocre	
006	05	05	Corpo secondario	B2 - Edificio Epoca 1945-1970 - Esistente / EDIFICI RECENTI DI BASSO PREGIO AMBIENTALE E ARCHITETTONICO	Privata	1950	Incongruente per caratteristiche tipologiche /costruttive / architettoniche	Abitato	11,00	3,30	61,00	Blocchi di CLS	Buono	Intonaco	Buono	Monofalda	Buono	Cemento amianto	Buono	non presenti	Buono

006	05	08	Corpo principale	B2 - Edificio Epoca 1945-1970 - Esistente / EDIFICI RECENTI DI BASSO PREGIO AMBIENTALE E ARCHITETTONICO	Privata	1953	Incongruente per caratteristiche tipologiche /costruttive / architettoniche	Abitato	21,00	2,90	60,00	Blocchi di CLS	Buono	Intonaco	Buono	Piana	Buono	CLS	Buono	non presenti	Buono	
006	05	06	Portale/jecca ingresso	B1 - Edificio Epoca 1945-1970 - Esistente / EDIFICI RECENTI DI PREGIO AMBIENTALE E ARCHITETTONICO	Privata	1950	Nessuna alterazione	Abitato	17,50	4,50	85,00	Pietra	Buono	Intonaco	Buono	Monofalda	Buono	Coppi	Buono	Legno	Buono	
006	05	02	Corpo secondario	B2 - Edificio Epoca 1945-1970 - Esistente / EDIFICI RECENTI DI BASSO PREGIO AMBIENTALE E ARCHITETTONICO	Privata	1950	Incongruente per caratteristiche tipologiche /costruttive / architettoniche	Abitato	6,00	3,00	18,00	Pietra	Buono	Intonaco	Buono	Monofalda	Buono	Cemento amianto	Buono	Metallo	Buono

006	05	07	Manutenzione Ordinaria / Manutenzione straordinaria / Ristrutturazione edilizia con e senza aumento di volume / Demolizione e ricostruzione con e senza aumento di volume	Come da lotto 05	Mantenimento della pietra faccia a vista	COPPI/PORTOGHESI/Laterizi storici			Legno/PVC colorato/Alluminio elettrocol.	Mantenimento e recupero strutture/architravi	n.e./Adeguamento pend. coperura con tetto monofalda	n.e.: non elevabile
006	05	05	Manutenzione Ordinaria / Manutenzione straordinaria / Ristrutturazione edilizia con e senza aumento di volume / Demolizione e ricostruzione con e senza aumento di volume	Come da lotto 05	Intonaco o sostituzione con pietra faccia a vista	COPPI/PORTOGHESI		Colori delle terre sul giallo e rosa	Legno/PVC colorato/Alluminio elettrocol.	Mantenimento e recupero strutture/architravi	n.e./Adeguamento pend. coperura	n.e.: non elevabile
006	05	08	Manutenzione Ordinaria / Manutenzione straordinaria / Ristrutturazione edilizia con e senza aumento di volume / Demolizione e ricostruzione con e senza aumento di volume	Come da lotto 05	Intonaco o sostituzione con pietra faccia a vista	COPPI/PORTOGHESI/Laterizi storici		Colori delle terre sul giallo e rosa	Legno/PVC colorato/Alluminio elettrocol.	Mantenimento e recupero strutture/architravi	n.e./Adeguamento pend. coperura con tetto monofalda	n.e.: non elevabile

006	05	06	Manut. Ordinaria e Straordinaria+(a)	Come da lotto 05	Intonaco o ripristino della pietra a vista	COPPI/PORTOGHESI		Colori delle terre sul giallo e rosa	Legno naturale o color verde, marron, azzurro, grigio	Mantenimento e recupero strutture/architravi	n.e.	(a): Consolidamento, - n.e.: non elevabile
006	05	02	Manutenzione Ordinaria / Manutenzione straordinaria / Ristrutturazione edilizia con e senza aumento di volume / Demolizione e ricostruzione con e senza aumento di volume	Come da lotto 05	Intonaco o ripristino della pietra a vista	COPPI/PORTOGHESI		Colori delle terre sul giallo e rosa	Legno/PVC colorato/Alluminio elettrocol.	Mantenimento e recupero strutture/architravi	n.e./Adeguamento pend. coperura	n.e.: non elevabile

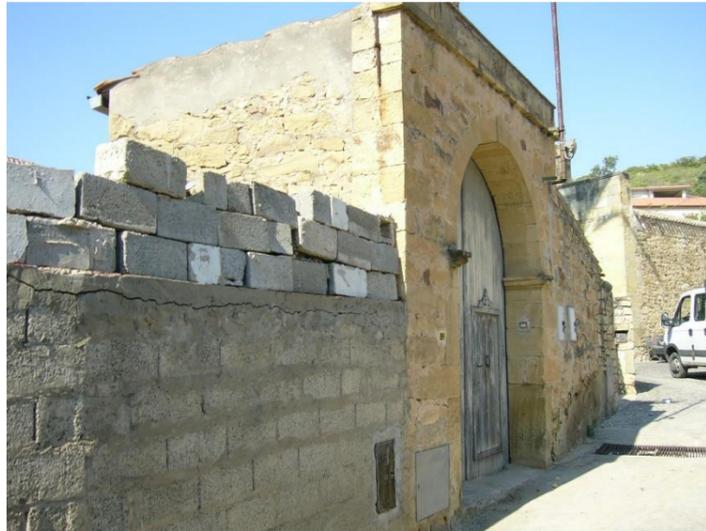
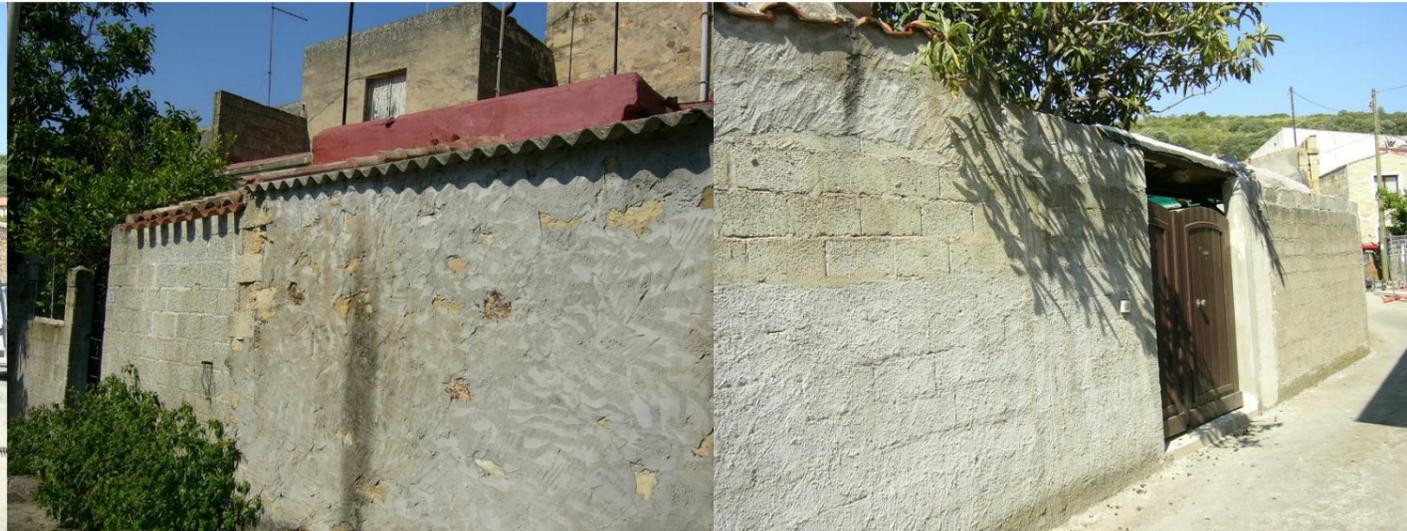
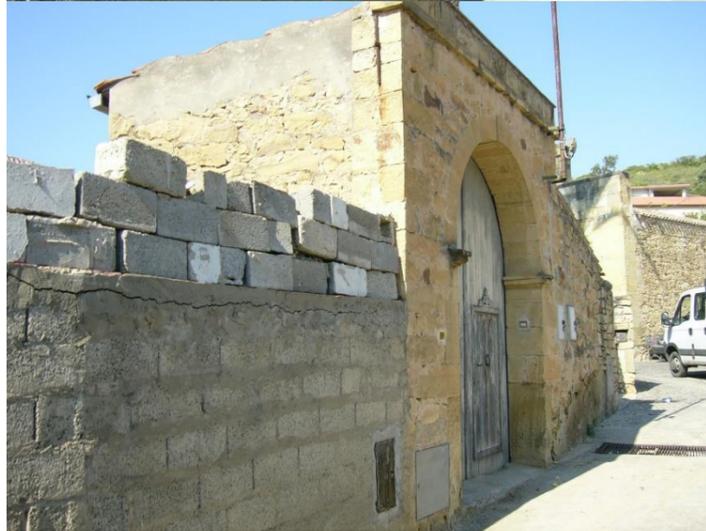
LOTTO 06

006	06	07	Corpo secondario	A2 - Edificio Ante 1945 - Esistente / EDIFICI ANTICHI DI PREGIO AMBIENTALE E ARCHITETTONICO	Privata	1900	Congruente per caratteristiche tipologiche ma con alterazione visivo/percettiva per utilizzo di materiali (copertura e/o rifiniture)	Abitato saltuariamente	30,00	2,80	83,00	Pietra	Buono	Intonaco	Buono	Monofalda	Buono	Coppi	Buono	Legno	Buono	
006	06	06	Portale/jecca ingresso	A2 - Edificio Ante 1945 - Esistente / EDIFICI ANTICHI DI PREGIO AMBIENTALE E ARCHITETTONICO	Privata	1900	Nessuna alterazione	Abitato saltuariamente	15,00	4,20	63,00	Pietra	Buono	Pietra a vista	Buono	Monofalda	Buono	Coppi	Buono	Legno	Buono	
006	06	05	Corpo secondario	A2 - Edificio Ante 1945 - Esistente / EDIFICI ANTICHI DI PREGIO AMBIENTALE E ARCHITETTONICO	Privata	1900	Congruente per caratteristiche tipologiche ma con alterazione visivo/percettiva per utilizzo di materiali (copertura e/o rifiniture)	Abitato saltuariamente	20,00	3,10	63,00	Pietra	Buono	Pietra a vista	Buono	Monofalda	Buono	Coppi	Buono	Legno	Buono

006	06	04	Corpo secondario	A3 - Edificio Ante 1945 - Esistente / EDIFICI ANTICHI DI BASSO PREGIO AMBIENTALE E ARCHITETTONICO	Privata	1900	Incongruente per caratteristiche tipologiche /costruttive / architettoniche	Abitato saltuariamente	15,00	2,30	34,00	Pietra	Buono	Intonaco	Buono	Piana	Buono	CLS	Buono	Legno	Buono	
006	06	01	Corpo principale	A2 - Edificio Ante 1945 - Esistente / EDIFICI ANTICHI DI PREGIO AMBIENTALE E ARCHITETTONICO	Privata	1900	Nessuna alterazione	Abitato saltuariamente	104,00	5,80	603,00	Pietra	Buono	Intonaco	Buono	Padiglione	Buono	Coppi	Buono	Legno	Buono	
006	06	03	Corpo principale	A2 - Edificio Ante 1945 - Esistente / EDIFICI ANTICHI DI PREGIO AMBIENTALE E ARCHITETTONICO	Privata	1900	Congruente per caratteristiche tipologiche ma con alterazione visivo/percettiva per utilizzo di materiali (copertura e/o rifiniture)	Abitato saltuariamente	37,36	3,20	119,00	Pietra	Buono	Intonaco	Buono	Monofalda	Buono	Coppi	Buono	Legno	Buono

006	06	02	Corpo secondario	A2 - Edificio Ante 1945 - Esistente / EDIFICI ANTICHI DI PREGIO AMBIENTALE E ARCHITETTONICO	Privata	1900	Congruente per caratteristiche tipologiche ma con alterazione visivo/percettiva per utilizzo di materiali (copertura e/o rifiniture)	Abitato saltuariamente	23,00	4,20	93,00	Pietra	Buono	Intonaco	Buono	Monofalda	Buono	Cemento amianto	Buono	Legno	Buono

006	06	04	Manut. Ordinaria e Straordinaria+(a)	Come da lotto 06	Intonaco o ripristino della pietra a vista	COPPI/Sostituzione esistente/Laterizi storici		Colori delle terre sul giallo e rosa	Legno/PVC colorato/Alluminio elettrocol.	Mantenimento e recupero strutture/architravi	n.e./Adeguamento pend. coperura con tetto monofalda	(a): Consolidamento, rifacimento strutturee adeguamento pendenze coperture -- n.e.: non elevabile
006	06	01	Manut. Ordinaria e Straordinaria+(a)	Come da lotto 06	Intonaco o ripristino della pietra a vista	COPPI/Strutture realizzate in legno o canniciato	Struttura copertura legno o canniciato	Colori delle terre sul giallo e rosa	Legno naturale o color verde, marron, azzurro, grigio	Mantenimento e recupero strutture/architravi	n.e.	(a): Consolidamento, - n.e.: non elevabile
006	06	03	Manut. Ordinaria e Straordinaria+(a)	Come da lotto 06	Intonaco o ripristino della pietra a vista	COPPI/Strutture realizzate in legno o canniciato	Struttura copertura legno o canniciato	Colori delle terre sul giallo e rosa	Legno naturale o color verde, marron, azzurro, grigio	Mantenimento e recupero strutture/architravi	n.e.	(a): Consolidamento, - n.e.: non elevabile

006	06	02	Manut. Ordinaria e Straordinaria+(a)	Come da lotto 06	Intonaco o ripristino della pietra a vista	COPPI/Strutture realizzate in legno o canniciato	Struttura copertura legno o canniciato	Colori delle terre sul giallo e rosa	Legno naturale o color verde, marron, azzurro, grigio	Mantenimento e recupero strutture/architravi	n.e./Adeguamento pend. coperura	(a): Consolidamento, rifacimento strutturee adeguamento pendenze coperture -- n.e.: non elevabile

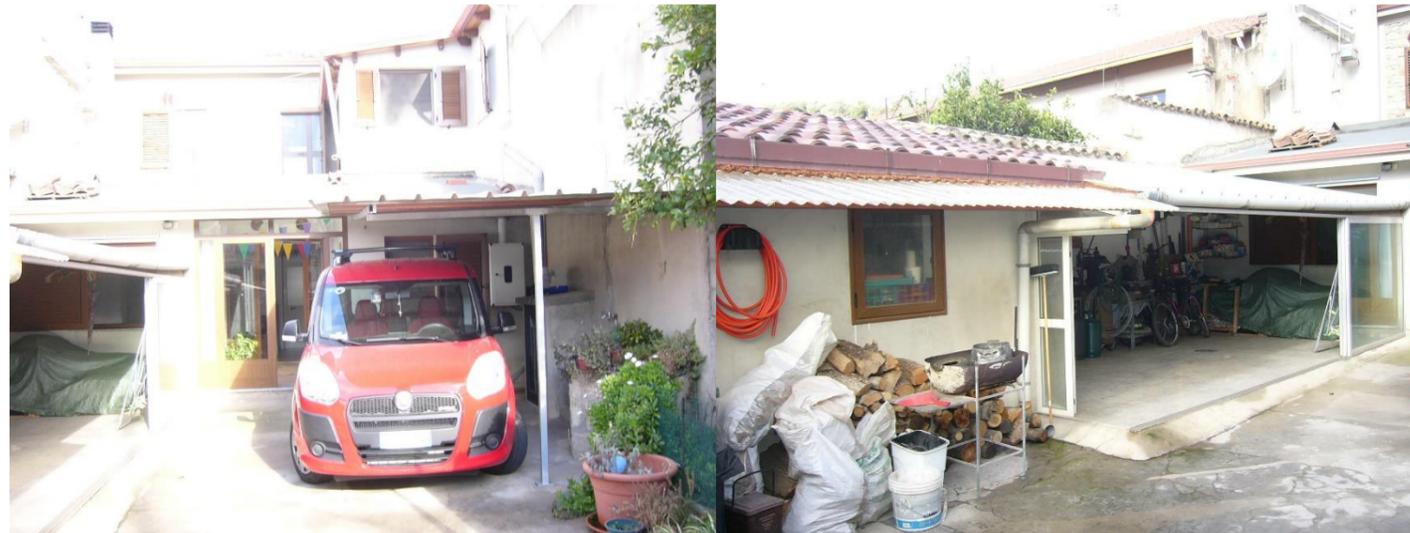
LOTTO 07

006	07	02	Corpo secondario in aderenza	A2 - Edificio Ante 1945 - Esistente / EDIFICI ANTICHI DI PREGIO AMBIENTALE E ARCHITETTONICO	Privata	1850	Nessuna alterazione	Abitato	41,57	2,90	156,00	Laterizi	Buono	Intonaco	Buono	Monofalda	Buono	CLS	Buono	legno e metallo	Buono	il manto di copertura +á in completamento con tegole laterizie tipo portoghesi
006	07	03	Corpo secondario	A2 - Edificio Ante 1945 - Esistente / EDIFICI ANTICHI DI PREGIO AMBIENTALE E ARCHITETTONICO	Privata	1850	Nessuna alterazione	Abitato	24,67	5,67	123,00	Laterizi	Buono	Intonaco	Buono	Monofalda	Buono	Portoghesi	Buono	Metallo	Buono	
006	07	04	Corpo secondario in aderenza	C2 - Edificio Post 1970 - Esistenti / INCONGRUENTI CON IL CONTESTO	Privata	1996	Incongruente per caratteristiche tipologiche /costruttive / architettoniche	Abitato	19,00	2,20	43,00	Altro	Buono	Non finito	Buono	Monofalda	Buono	Lamiera	Buono	Metallo	Buono

006	07	02	Manut. Ordinaria e Straordinaria+(a)	Come da lotto 07	Intonaco o sostituzione con pietra faccia a vista	COPPI/Strutture realizzate in legno o canticciato	Struttura copertura legno o canticciato	Colori delle terre sul giallo e rosa	Legno naturale o color verde, marron, azzurro, grigio	Mantenimento e recupero strutture/architravi	n.e./Adeguamento pend. coperura	(a): Consolidamento, rifacimento strutturee adeguamento pendenze coperture -- n.e.: non elevabile
006	07	03	Manut. Ordinaria e Straordinaria+(a)	Come da lotto 07	Intonaco o sostituzione con pietra faccia a vista	COPPI/Strutture realizzate in legno o canticciato	Struttura copertura legno o canticciato	Colori delle terre sul giallo e rosa	Legno naturale o color verde, marron, azzurro, grigio	Mantenimento e recupero strutture/architravi	n.e./Adeguamento pend. coperura	(a): Consolidamento, rifacimento strutturee adeguamento pendenze coperture -- n.e.: non elevabile

006	07	04	Manutenzione Ordinaria/Straordinaria+(a)	Come da lotto 07	Intonaco o sostituzione delle murature con pietra faccia a vista	COPPI/PORTOGHESI		Colori delle terre sul giallo e rosa	Legno/PVC colorato/Alluminio elettrocol.		n.e./Adeguamento pend. coperura	(a): Rest. e risanam. conservativo/Ristruttur. edilizia con e senza aumento di volume -- n.e.: non elevabile

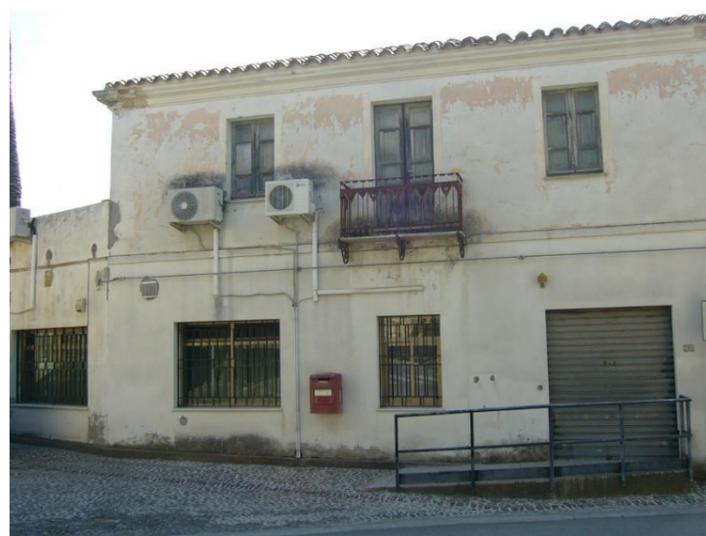
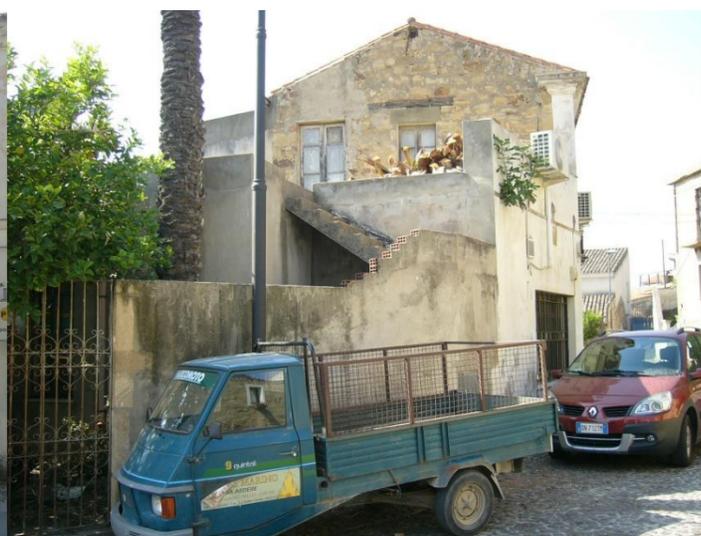
LOTTO 08

IDENTIFICATIVI			SEZIONE DESCRITTIVA / DATI PLANO VOLUMETRICI									SEZIONE DI RILIEVO E STATO DI CONSERVAZIONE										
Isolato	Lotto	Unità Edilizia	Corpo di Fabbrica	Classe Unità edilizia	Proprietà	Epoca Impianto	Congruenza	Uso	Superficie coperta: (mq)	Altezza media: (m)	Volume: (mc)	Muratura	Stato di conservazione muratura	Fintirua	Stato di conservazione finitura	Tetto	Stato di conservazione tetto	Manto di Copertura	Stato di conservazione manto di copertura	Infissi	Stato di conservazione infissi	Note stato di conservazione
006	08	01	Corpo principale	A2 - Edificio Ante 1945 - Esistente / EDIFICI ANTICHI DI PREGIO AMBIENTALE E ARCHITETTONICO	Privata	1936	Nessuna alterazione	Abitato	71,41	6,75	516,00	Pietra	Mediocre	Intonaco	Mediocre	Doppia falda	Mediocre	Coppi	Mediocre	legno e metallo	Mediocre	piano terra adibito ad uffici pubblici " uffici di POSTE ITALIANE "
006	08	02	Corpo principale	A2 - Edificio Ante 1945 - Esistente / EDIFICI ANTICHI DI PREGIO AMBIENTALE E ARCHITETTONICO	Privata	1936	Congruente per caratteristiche tipologiche ma con alterazione visivo/percettiva per utilizzo di materiali(copertura e/o rifiniture)	Abitato	45,04	3,20	121,00	Pietra	Mediocre	Intonaco	Mediocre	Piana	Mediocre	CLS	Mediocre	Metallo	Mediocre

IDENTIFICATIVI			SEZIONE INDIRIZZI DI PROGETTO									
Isolato	Lotto	Unità Edilizia	Interventi ammessi	Indirizzi tipologia edilizia	Indirizzi muratura	Indirizzi Copertura	Indirizzi orizzontamenti	Colori della facciata	Indirizzi infissi	Indirizzi elementi decorativi	Indirizzi altezza	Note indirizzi
006	08	01	Manut. Ordinaria e Straordinaria+(a)	Come da lotto 08	Intonaco o ripristino della pietra a vista	COPPI/Strutture realizzate in legno o canniciato	Struttura copertura legno o canniciato	Colori delle terre sul giallo e rosa	Legno naturale o color verde, marron, azzurro, grigio	Mantenimento e recupero strutture/architravi	n.e.	(a): Consolidamento, - n.e.: non elevabile
006	08	02	Manut. Ordinaria e Straordinaria+(a)	Come da lotto 08	Intonaco o ripristino della pietra a vista	COPPI/Strutture legno o canniciato/Laterizi storici	Struttura copertura legno o canniciato	Colori delle terre sul giallo e rosa	Legno naturale o color verde, marron, azzurro, grigio	Mantenimento e recupero strutture/architravi	n.e./Adeguamento pend. coperura con tetto doppia falda	(a): Consolidamento, rifacimento strutturee adeguamento pendenze coperture -- n.e.: non elevabile
