PIANO PARTICOLAREGGIATO DEL CENTRO DI ANTICA E PRIMA FORMAZIONE
art. 52 NTA del PPR - D.Lgs n.42/2004 / L.R. 8/2004

Piano Particolareggiato del Centro di Antica e Prima Formazione

COMUNE DI COLLINAS
Piano Particolareggiato del Centro di Antica e Prima Formazione

ISOLATO 07

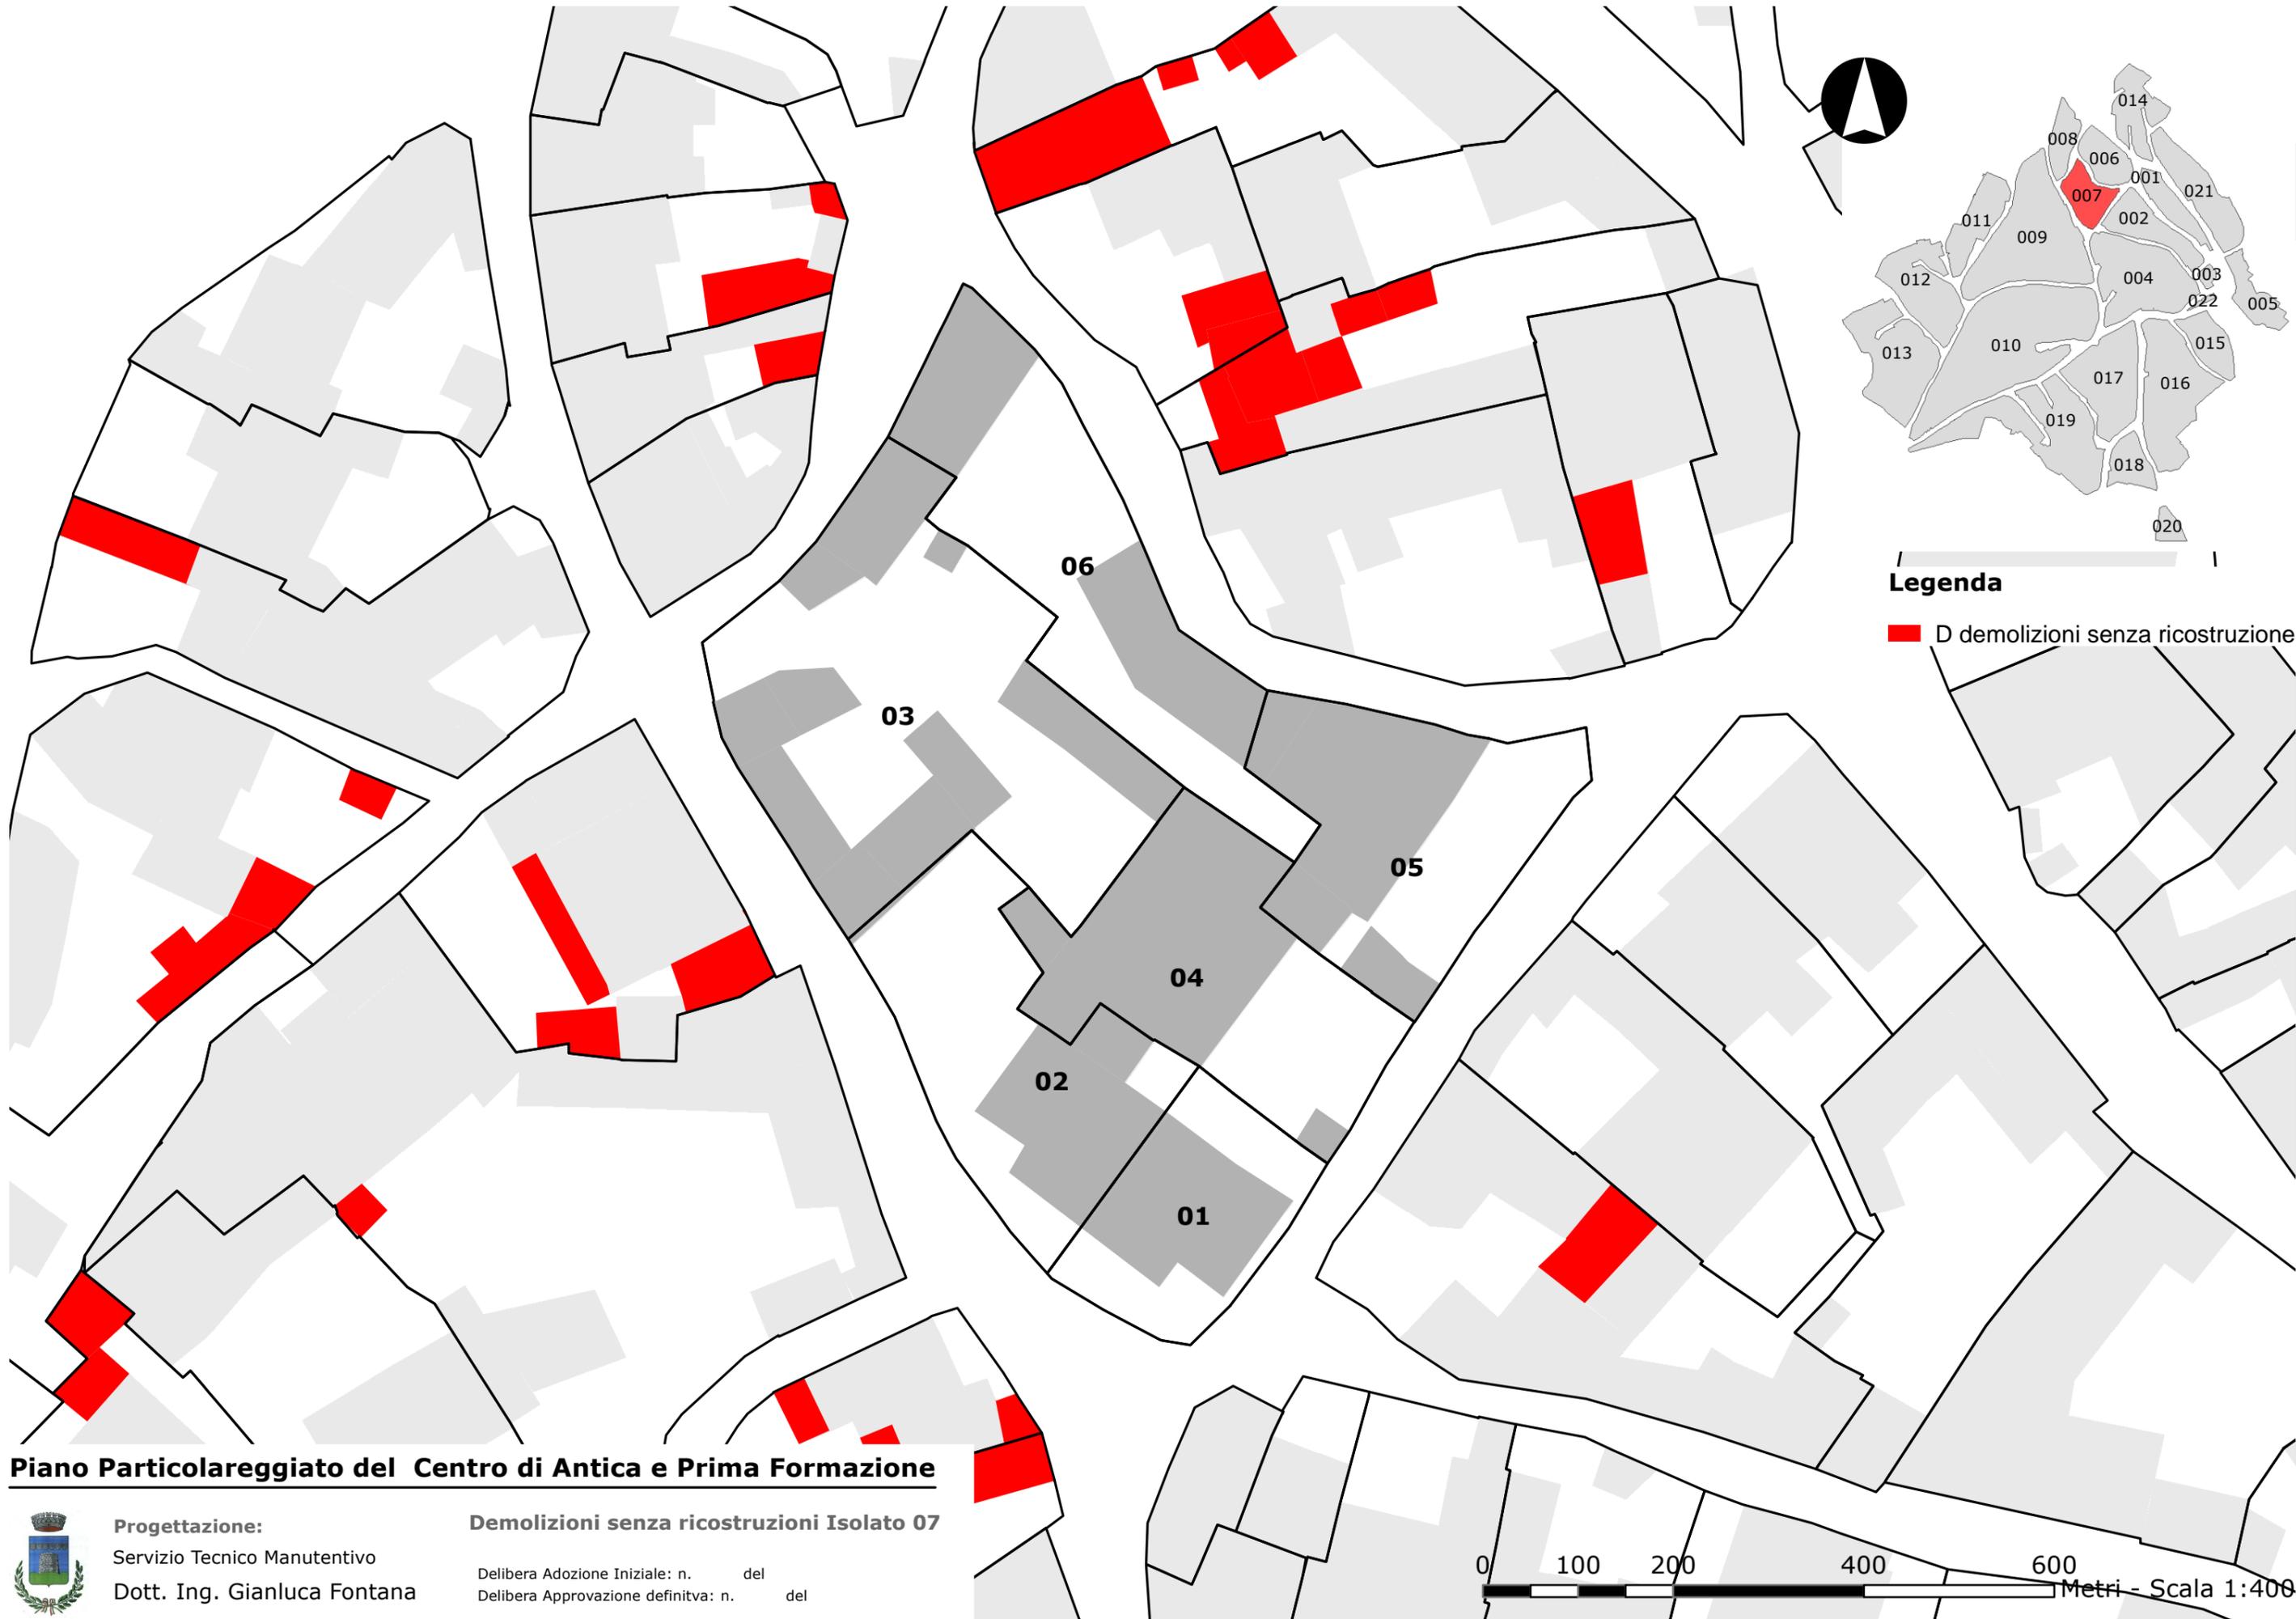
Demolizioni senza ricostruzioni Isolato 07
 Delibera Adozione Iniziale: n. del
 Delibera Approvazione definitiva: n. del

Legenda
■ D demolizioni senza ricostruzione

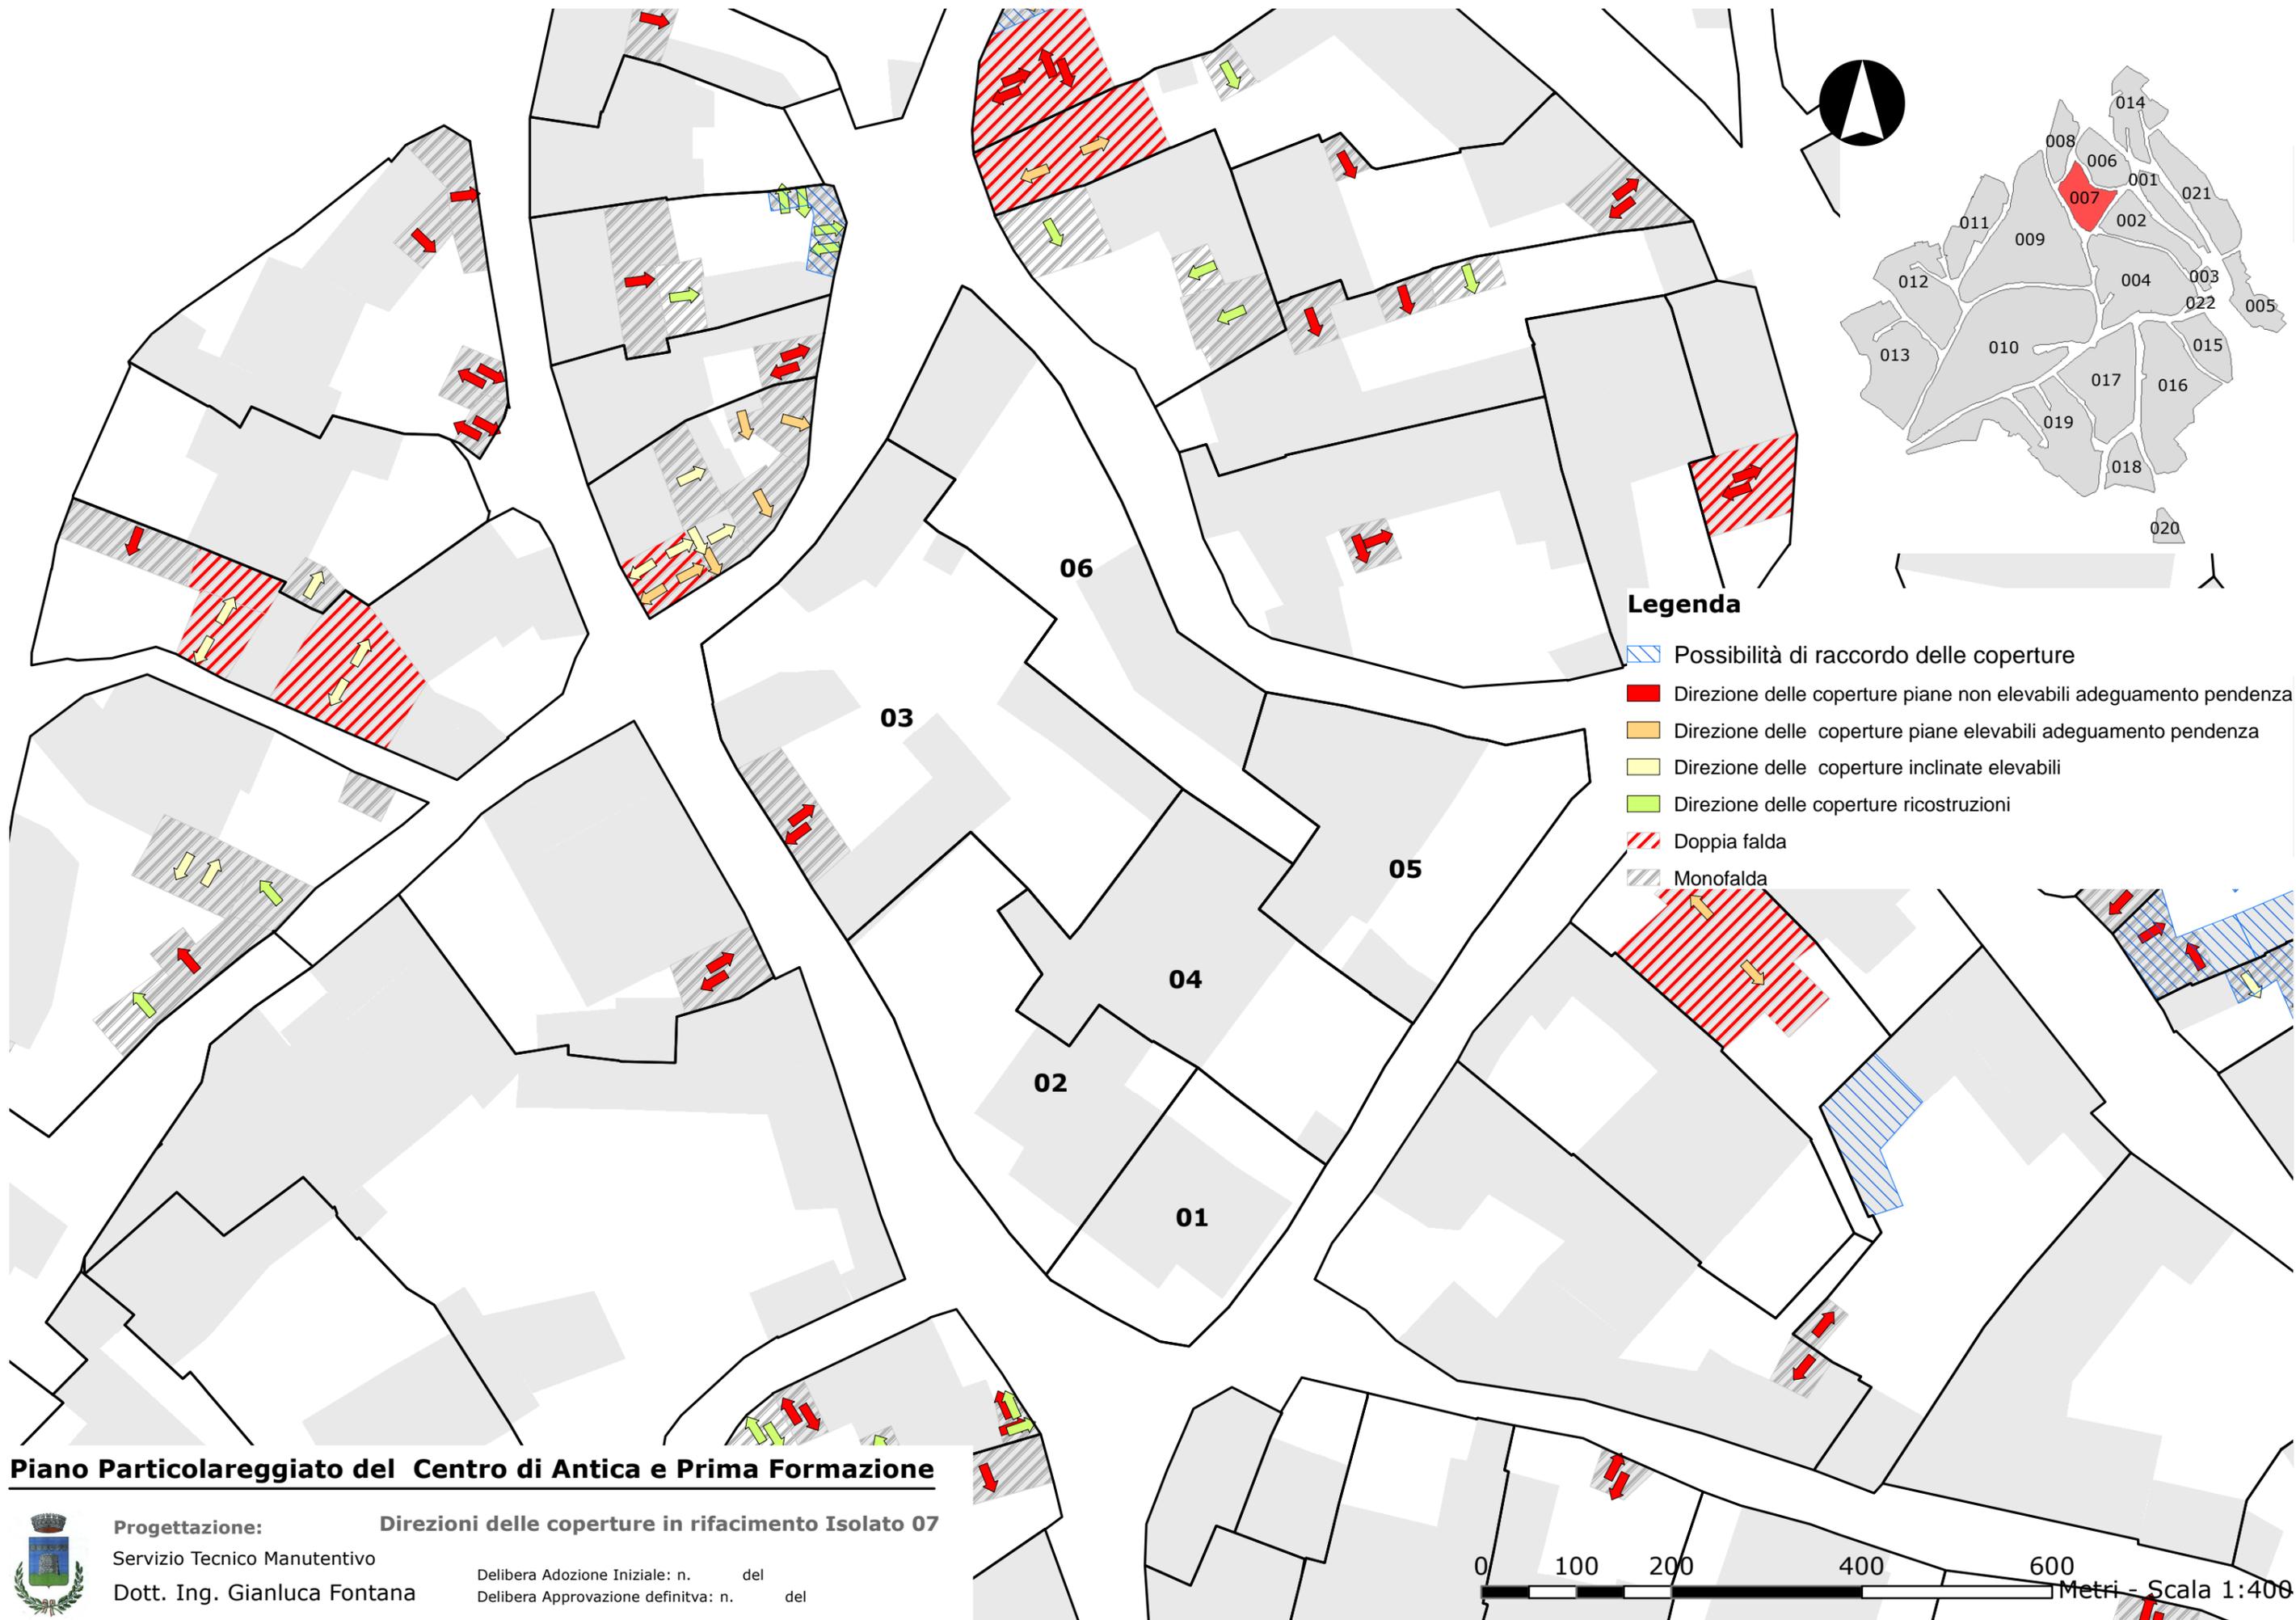
Direzioni delle coperture in rifacimento Isolato 07

- Possibilità di raccordo delle coperture
- Direzione delle coperture piane non elevabili adeguamento pendenza
- Direzione delle coperture piane elevabili adeguamento pendenza
- Direzione delle coperture inclinate elevabili
- Direzione delle coperture ricostruzioni
- Doppia falda
- Monofalda

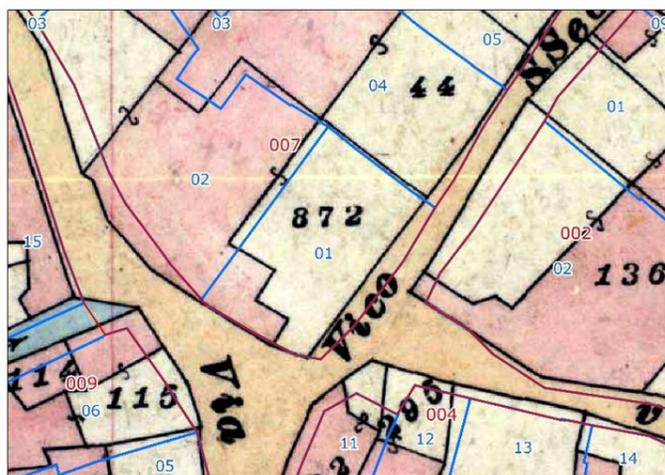
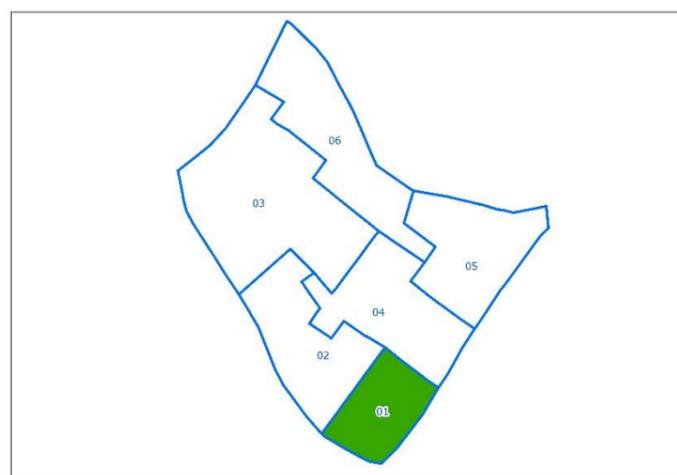
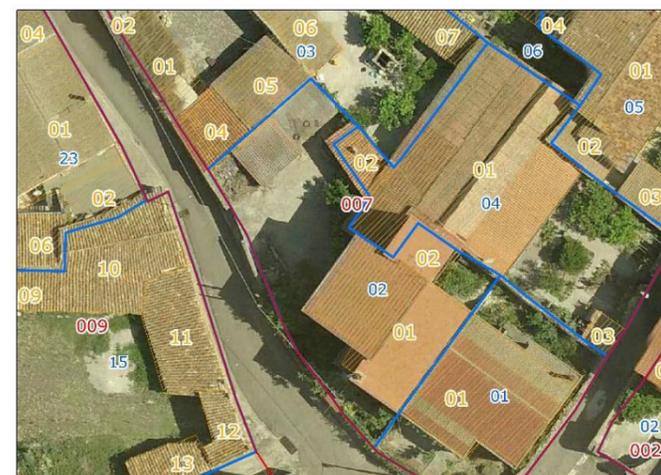
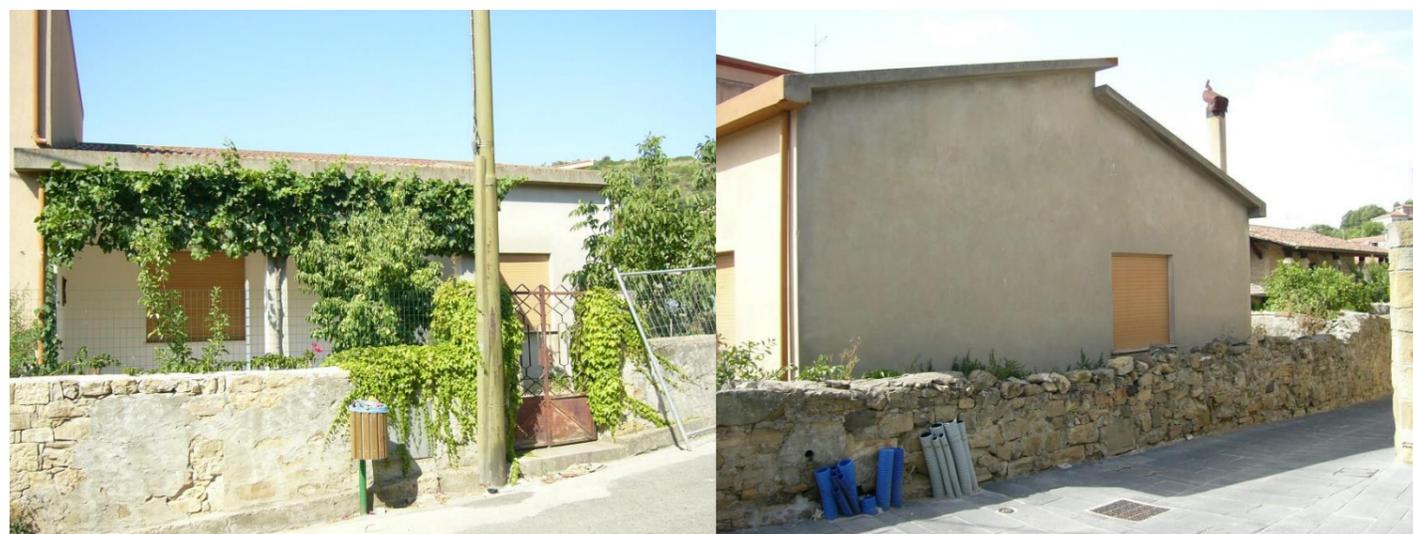
LOTTO 01

IDENTIFICATIVI		SEZIONE INQUADRAMENTO			DATI PLANO-VOLUMETRICI				SEZIONE DESCRITTIVA							
Isolato	Lotto	Indirizzo	Indirizzo secondario	Note inquadramento	Superficie lotto: (mq)	Superficie coperta: (mq)	Volume edificato: (mc)	Densità fondiaria: (mc)/(mq)	Contesto di riferimento:	Tipo edilizio di riferimento:	Stato di trasformazione:	Stato di conservazione fisico:	Destinazione d'uso degli spazi aperti:	Accesso al lotto:	Tipo recinzione:	Note sezione descrittiva:
007	01	VIA GARIBALDI		Viabilità principale di impianto	234,00	110,00	330,00	1,41		LOTTO CON CORPO DI FABBRICA E CORTE ANTERIORE E POSTERIORE	Nuovo non compatibile	Mediocre	Giardino	Cancello in metallo	Muro in pietra a vista	*LOTTO CON CORPO DI FABBRICA E CORTE ANTERIORE E POSTERIORE

IDENTIFICATIVI			SEZIONE DESCRITTIVA / DATI PLANO VOLUMETRICI										SEZIONE DI RILIEVO E STATO DI CONSERVAZIONE									
Isolato	Lotto	Unità Edilizia	Corpo di Fabbrica	Classe Unità edilizia	Proprietà	Epoca Impianto	Congruenza	Uso	Superficie coperta: (mq)	Altezza media: (m)	Volume: (mc)	Muratura	Stato di conservazione muratura	Finitura	Stato di conservazione finitura	Tetto	Stato di conservazione tetto	Manto di Copertura	Stato di conservazione manto di copertura	Infissi	Stato di conservazione infissi	Note stato di conservazione
007	01	01	Corpo principale	B2 - Edificio Epoca 1945-1970 - Esistente / EDIFICI RECENTI DI BASSO PREGIO AMBIENTALE E ARCHITETTONICO	Privata	1960	Incongruente per caratteristiche tipologiche /costruttive / architettoniche	Disabitato	110,00	3,00	330,00	Pietra	Mediocre	Intonaco	Mediocre	Doppia falda	Mediocre	Cemento amianto	Mediocre	legno con taparelle in PVC	Mediocre

IDENTIFICATIVI			SEZIONE DESCRITTIVA					SEZIONE DI RILIEVO E STATO DI CONSERVAZIONE								SEZIONE INDIRIZZI DI PROGETTO		
Isolato	Lotto	Area Cortilizia	Proprietà	Uso	Congruenza	Epoca Impianto	Superficie: (mq)	Stato dell'area	Pavimentazione esistente	Stato della pavimentazione esistente	Recinzione esistente	Stato di conservazione della recinzione	Vegetazione	Stato di conservazione della vegetazione	Note	Interventi ammessi	Indirizzi pavimentazione	Indirizzi recinzione
007	01	01	Privata	Disabitato	Alterazione visivo/percettiva	1950	95,06	buono	Terra	buono	Muratura in pietra	buono	piante e fiori	buono	Mantenimento dei portoni/cancelli/inferrate/elementi chiusura. Cancelli ad aria passante in ferro o legno/portoni in legno chiuso. Restauro portali tradizionali con mantenimento della stessa copertura (singola o doppia falda, legno/canniciato, coppi)e*	Manutenzione/rifacimento	Lastricati-selciati/pietra arenaria,basalto	Pietra faccia a vista/Intonaco blocchi o parte intonacata

IDENTIFICATIVI			SEZIONE INDIRIZZI DI PROGETTO									
Isolato	Lotto	Unità Edilizia	Interventi ammessi	Indirizzi tipologia edilizia	Indirizzi muratura	Indirizzi Copertura	Indirizzi orizzontamenti	Colori della facciata	Indirizzi infissi	Indirizzi elementi decorativi	Indirizzi altezza	Note indirizzi
007	01	01	Manutenzione Ordinaria / Manutenzione straordinaria / Ristrutturazione edilizia con e senza aumento di volume / Demolizione e ricostruzione con e senza aumento di volume	Come da lotto 01	Intonaco o ripristino della pietra a vista	COPPI/PORTOGHESI		Colori delle terre sul giallo e rosa	Legno/PVC colorato/Alluminio elettrocol.	Mantenimento e recupero strutture/architravi	n.e./Adeguamento pend. coperura	n.e.: non elevabile

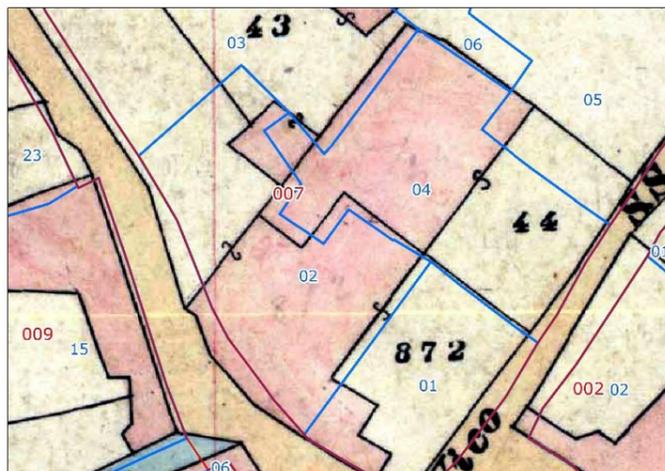
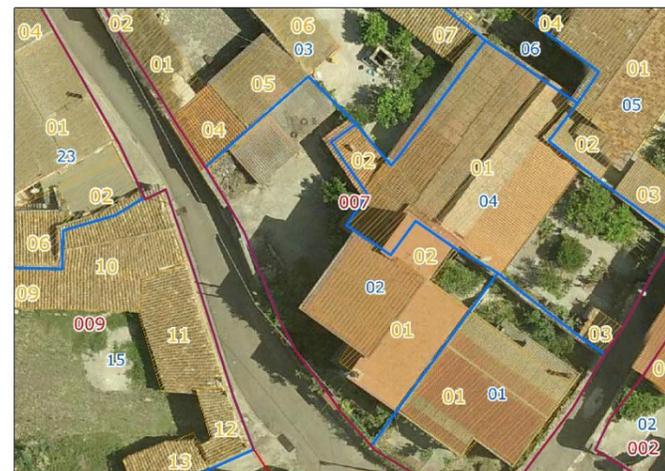
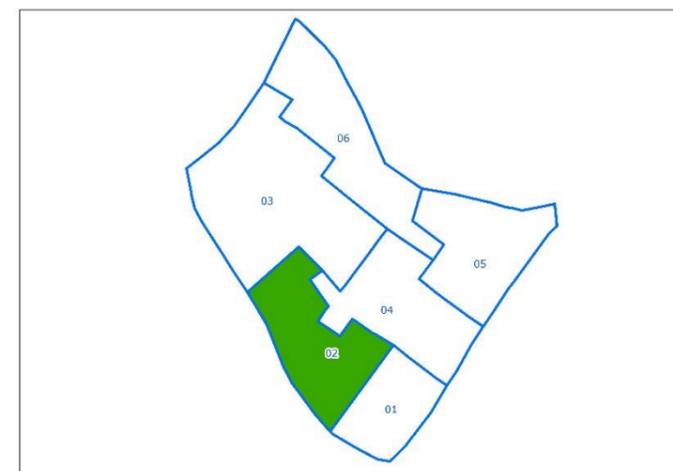
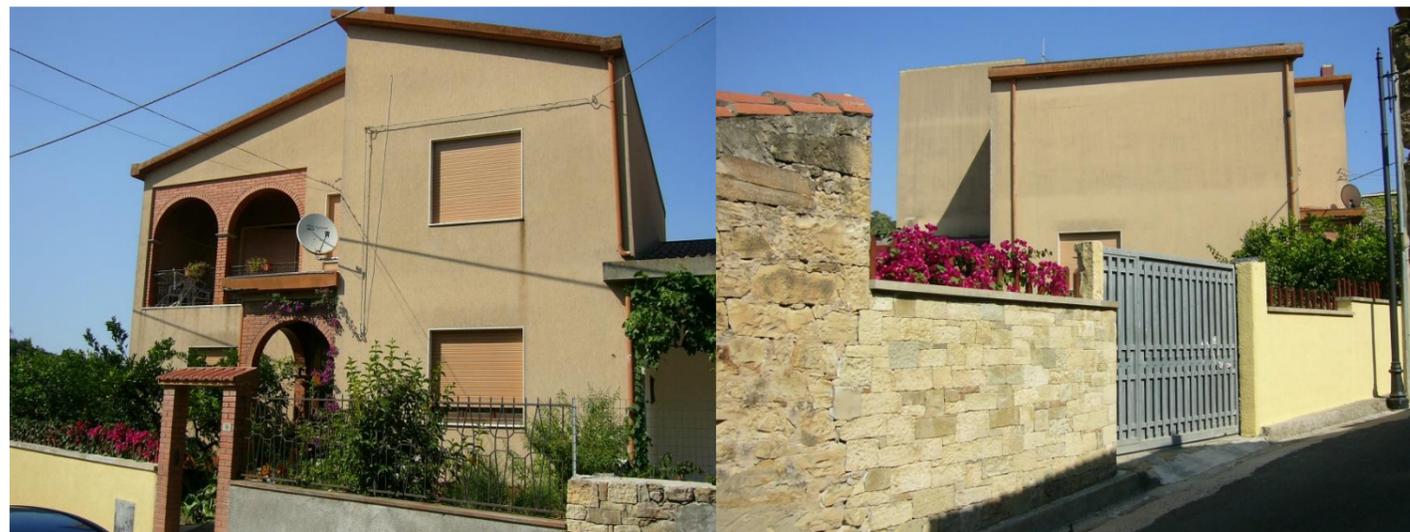
LOTTO 02

IDENTIFICATIVI		SEZIONE INQUADRAMENTO			DATI PLANOVOLUMETRICI				SEZIONE DESCRITTIVA							
Isolato	Lotto	Indirizzo	Indirizzo secondario	Note inquadramento	Superficie lotto: (mq)	Superficie coperta: (mq)	Volume edificato: (mc)	Densità fondiaria: (mc)/(mq)	Contesto di riferimento:	Tipo edificio di riferimento:	Stato di trasformazione:	Stato di conservazione fisico:	Destinazione d'uso degli spazi aperti:	Accesso al lotto:	Tipo recinzione:	Note sezione descrittiva:
007	02	VIA GARIBALDI		Viabilità principale di impianto	178,00	130,00	936,00	5,26	Lotto in prossimità di beni di interesse storico	LOTTO CON CORPO DI FABBRICA E CORTE ANTERIORE	Nuovo non compatibile	Buono	Cortile	Cancello in metallo	Muro intonacato	*LOTTO CON CORPO DI FABBRICA E CORTE ANTERIORE

IDENTIFICATIVI			SEZIONE DESCRITTIVA / DATI PLANO VOLUMETRICI									SEZIONE DI RILIEVO E STATO DI CONSERVAZIONE										
Isolato	Lotto	Unità Edilizia	Corpo di Fabbrica	Classe Unità edilizia	Proprietà	Epoca Impianto	Congruenza	Uso	Superficie coperta: (mq)	Altezza media: (m)	Volume: (mc)	Muratura	Stato di conservazione muratura	Finitura	Stato di conservazione finitura	Tetto	Stato di conservazione tetto	Manto di Copertura	Stato di conservazione manto di copertura	Infissi	Stato di conservazione infissi	Note stato di conservazione
007	02	02	Corpo principale	C2 - Edificio Post 1970 - Esistenti / INCONGRUENTI CON IL CONTESTO	Privata	1972	Incongruente per caratteristiche tipologiche /costruttive / architettoniche	Abitato	18,00	7,20	130,00	Pietra	Buono	Intonaco	Buono	Monofalda	Buono	Marsigliesi	Buono	legno e materiali plastici	Buono	
007	02	01	Corpo principale	C2 - Edificio Post 1970 - Esistenti / INCONGRUENTI CON IL CONTESTO	Privata	1972	Incongruente per caratteristiche tipologiche /costruttive / architettoniche	Abitato	131,00	7,20	936,00	Pietra	Buono	Intonaco	Buono	Doppia falda	Buono	Marsigliesi	Buono	legno con taparelle in PVC	Buono

IDENTIFICATIVI			SEZIONE DESCRITTIVA					SEZIONE DI RILIEVO E STATO DI CONSERVAZIONE							SEZIONE INDIRIZZI DI PROGETTO			
Isolato	Lotto	Area Cortilizia	Proprietà	Uso	Congruenza	Epoca Impianto	Superficie: (mq)	Stato dell'area	Pavimentazione esistente	Stato della pavimentazione esistente	Recinzione esistente	Stato di conservazione della recinzione	Vegetazione	Stato di conservazione della vegetazione	Note	Interventi ammessi	Indirizzi pavimentazione	Indirizzi recinzione
007	02	01	Privata	Abitato	Alterazione visivo/percettiva	1960	194,27	buono	Calcestruzzo e terra	buono	Muratura in pietra	buono	piante e fiori	buono	Mantenimento dei portoni/cancelli/inferriate/elementi chiusura. Cancelli ad aria passante in ferro o legno/portoni in legno chiuso. Restauro portali tradizionali con mantenimento della stessa copertura (singola o doppia falda, legno/canniciato, coppi)e*	Manutenzione/rifacimento	Lastricati-selciato/pietra arenaria,basalto	Pietra faccia a vista/Intonaco blocchi o parte intonacata

007	02	02	Privata	Abitato	Alterazione visivo/percettiva	1850	14,28	buono	Terra	buono	Muratura in pietra e blocchi cls	mediocrev	piante e fiori	buono	Mantenimento dei portoni/cancelli/inferriate/elementi chiusura. Cancelli ad aria passante in ferro o legno/portoni in legno chiuso. Restauro portali tradizionali con mantenimento della stessa copertura (singola o doppia falda, legno/canniciato, coppi)e*	Manutenzione/rifacimento	Lastricati-selciato/pietra arenaria,basalto	Pietra faccia a vista/Intonaco blocchi o parte intonacata

IDENTIFICATIVI			SEZIONE INDIRIZZI DI PROGETTO									
Isolato	Lotto	Unità Edilizia	Interventi ammessi	Indirizzi tipologia edilizia	Indirizzi muratura	Indirizzi Copertura	Indirizzi orizzontamenti	Colori della facciata	Indirizzi infissi	Indirizzi elementi decorativi	Indirizzi altezza	Note indirizzi
007	02	02	Manutenzione Ordinaria/Straordinaria+(a)	Come da lotto 02	Intonaco o ripristino della pietra a vista	COPPI/PORTOGHESI		Colori delle terre sul giallo e rosa	Legno/PVC colorato/Alluminio elettrocol.		n.e./Adeguamento pend. coperura	(a):Rest. e risanam. conservativo/Ristruttur. edilizia con e senza aumento di volume -- n.e.: non elevabile
007	02	01	Manutenzione Ordinaria/Straordinaria+(a)	Come da lotto 02	Intonaco o ripristino della pietra a vista	COPPI/PORTOGHESI		Colori delle terre sul giallo e rosa	Legno/PVC colorato/Alluminio elettrocol.		n.e./Adeguamento pend. coperura	(a):Rest. e risanam. conservativo/Ristruttur. edilizia con e senza aumento di volume -- n.e.: non elevabile

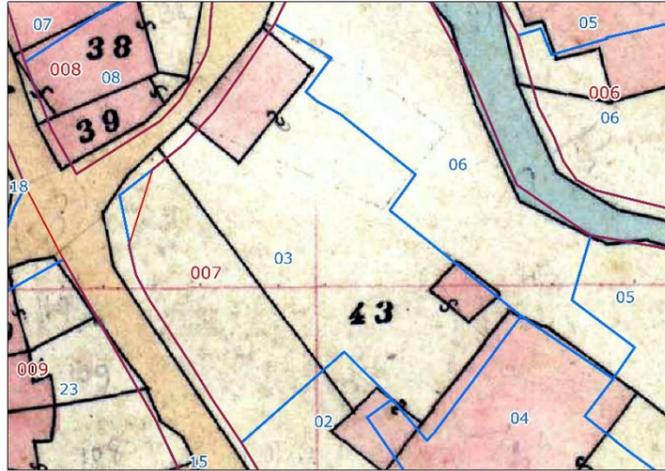
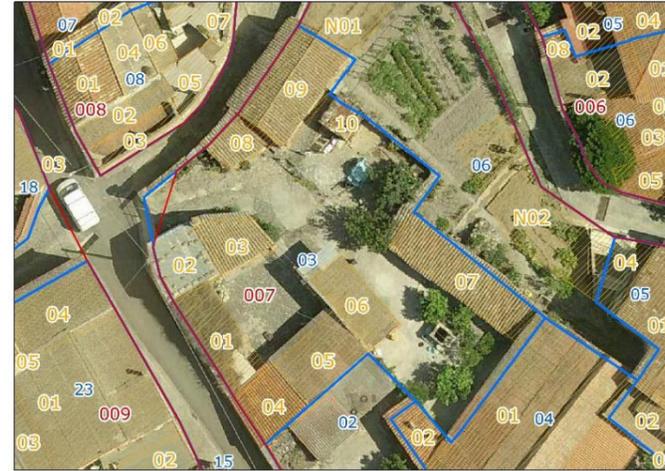
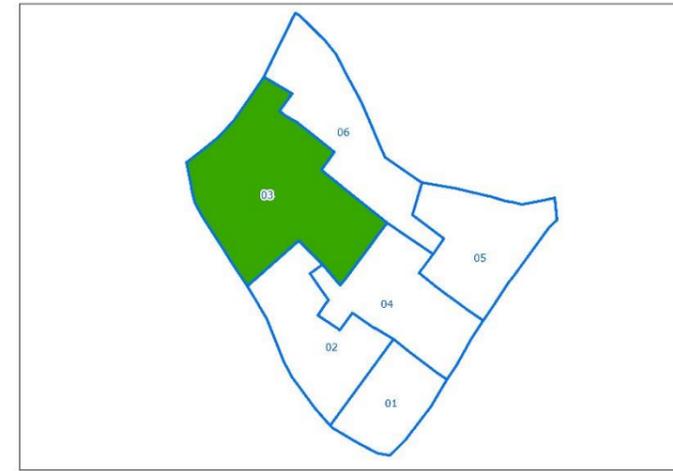
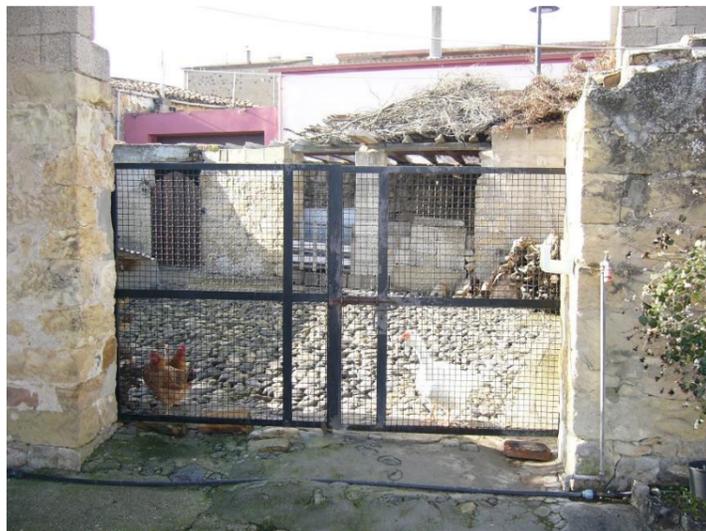
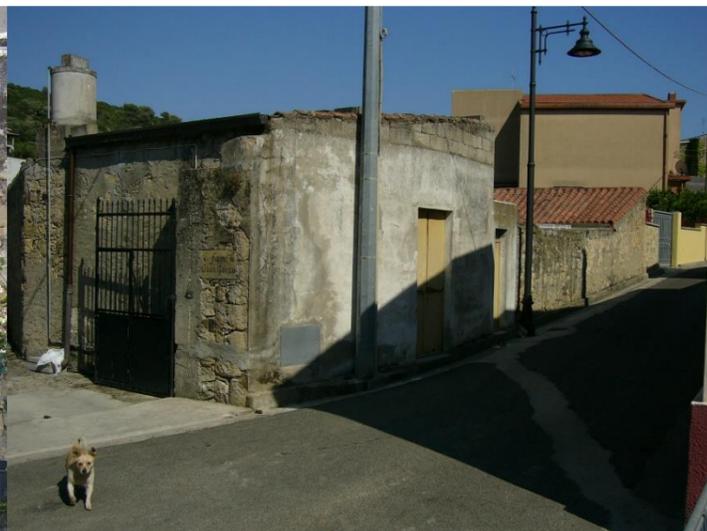
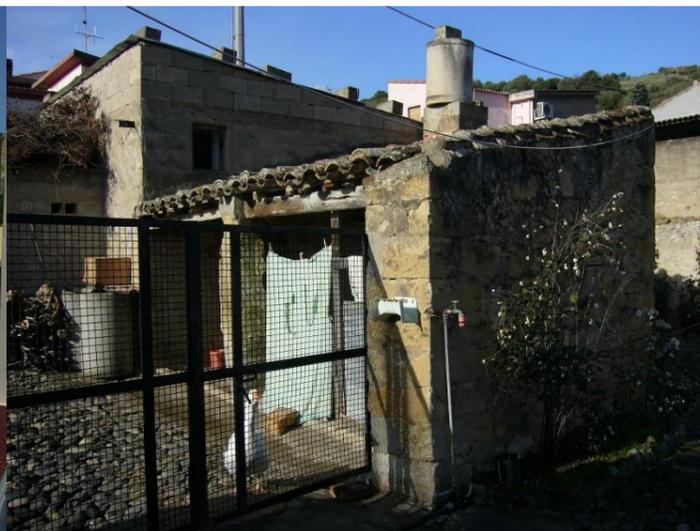
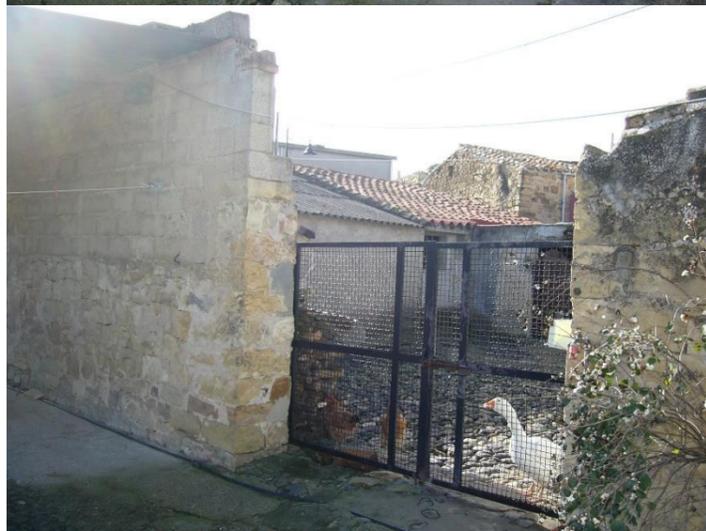
LOTTO 03

IDENTIFICATIVI		SEZIONE INQUADRAMENTO			DATI PLANOVOLUMETRICI				SEZIONE DESCRITTIVA							
Isolato	Lotto	Indirizzo	Indirizzo secondario	Note inquadramento	Superficie lotto: (mq)	Superficie coperta: (mq)	Volume edificato: (mc)	Densità fondiaria: (mc)/(mq)	Contesto di riferimento:	Tipo edilizio di riferimento:	Stato di trasformazione:	Stato di conservazione fisico:	Destinazione d'uso degli spazi aperti:	Accesso al lotto:	Tipo recinzione:	Note sezione descrittiva:
007	03	VIA GARIBALDI	VIA LA PACE	Viabilità principale di impianto	628,00	298,00	715,00	1,14	Presenza di immobili antichi e storici	LOTTO CON PIU' CORPI DI FABBRICA E CORTE CIRCOSTANTE	Conservativo con modifiche non sostanziali	Mediocre	Cortile	Cancello in metallo	Muro in pietra a vista e blocchi	*LOTTO CON PIU' CORPI DI FABBRICA E CORTE CIRCOSTANTE

IDENTIFICATIVI			SEZIONE DESCRITTIVA /DATI PLANO VOLUMETRICI									SEZIONE DI RILIEVO E STATO DI CONSERVAZIONE										
Isolato	Lotto	Unità Edilizia	Corpo di Fabbrica	Classe Unità edilizia	Proprietà	Epoca Impianto	Congruenza	Uso	Superficie coperta: (mq)	Altezza media: (m)	Volume: (mc)	Muratura	Stato di conservazione muratura	Finitura	Stato di conservazione finitura	Tetto	Stato di conservazione tetto	Manto di Copertura	Stato di conservazione manto di copertura	Infissi	Stato di conservazione infissi	Note stato di conservazione
007	03	08	Corpo secondario	A2 - Edificio Ante 1945 - Esistente / EDIFICI ANTICHI DI PREGIO AMBIENTALE E ARCHITETTONICO	Privata	1850	Nessuna alterazione	Sgombero	17,00	3,40	54,00	Ladiri	Mediocre	Intonaco	Mediocre	Monofalda	Mediocre	Coppi	Mediocre	Legno	Mediocre	
007	03	01	Corpo secondario	A2 - Edificio Ante 1945 - Esistente / EDIFICI ANTICHI DI PREGIO AMBIENTALE E ARCHITETTONICO	Privata	1900	Nessuna alterazione	Sgombero	34,00	2,30	78,00	Pietra	Mediocre	Pietra a vista	Mediocre	Piana	Mediocre	CLS	Mediocre	legno e metallo	Mediocre

007	03	07	Corpo secondario	A2 - Edificio Ante 1945 - Esistente / EDIFICI ANTICHI DI PREGIO AMBIENTALE E ARCHITETTONICO	Privata	1850	Nessuna alterazione	Sgombero	57,00	2,53	145,00	Pietra	Buono	Pietra a vista	Buono	Monofalda	Buono	Coppi	Buono	Legno	Buono	
007	03	04	Corpo secondario	A2 - Edificio Ante 1945 - Esistente / EDIFICI ANTICHI DI PREGIO AMBIENTALE E ARCHITETTONICO	Privata	1900	Nessuna alterazione	Sgombero	25,00	2,35	61,00	Pietra	Mediocre	Pietra a vista	Mediocre	Monofalda	Mediocre	Coppi	Mediocre	Legno	Mediocre	
007	03	05	Corpo secondario	A2 - Edificio Ante 1945 - Esistente / EDIFICI ANTICHI DI PREGIO AMBIENTALE E ARCHITETTONICO	Privata	1900	Nessuna alterazione	Sgombero	34,00	2,97	101,00	Pietra	Mediocre	Pietra a vista	Mediocre	Monofalda	Mediocre	Cemento amianto	Mediocre	Legno	Mediocre	
007	03	06	Corpo secondario	A2 - Edificio Ante 1945 - Esistente / EDIFICI ANTICHI DI PREGIO AMBIENTALE E ARCHITETTONICO	Privata	1900	Nessuna alterazione	Rimessa	33,00	2,87	95,00	Pietra e blocchi cls	Mediocre	Pietra a vista	Mediocre	Monofalda	Mediocre	Cemento amianto	Mediocre	non presenti	Non presenti

007	03	02	Corpo secondario	A3 - Edificio Ante 1945 - Esistente / EDIFICI ANTICHI DI BASSO PREGIO AMBIENTALE E ARCHITETTONICO	Privata	1900	Incongruente per caratteristiche tipologiche /costruttive / architettoniche	Sgombero	22,00	2,60	64,00	Pietra	Mediocre	Intonaco	Mediocre	Monofalda	Mediocre	Coppi	Mediocre	legno e metallo	Mediocre	
007	03	03	Corpo secondario	A2 - Edificio Ante 1945 - Esistente / EDIFICI ANTICHI DI PREGIO AMBIENTALE E ARCHITETTONICO	Privata	1900	Nessuna alterazione	Aia	21,00	2,20	47,00	Pietra	Mediocre	Pietra a vista	Mediocre	Monofalda	Mediocre	Coppi	Mediocre	non presenti	Non presenti	
007	03	10	Corpo secondario	A3 - Edificio Ante 1945 - Esistente / EDIFICI ANTICHI DI BASSO PREGIO AMBIENTALE E ARCHITETTONICO	Privata	1850	Incongruente per caratteristiche tipologiche /costruttive / architettoniche	Sgombero	5,00	1,30	6,50	Pietra	Mediocre	Pietra a vista	Mediocre	Monofalda	Mediocre	Lamiera	Mediocre	non presenti	Non presenti

007	03	09	Corpo secondario	A2 - Edificio Ante 1945 - Esistente / EDIFICI ANTICHI DI PREGIO AMBIENTALE E ARCHITETTONICO	Privata	1850	Nessuna alterazione	Sgombero	57,00	3,40	54,00	Pietra	Mediocre	Pietra a vista	Mediocre	Doppia falda	Mediocre	Coppi	Mediocre	Legno	Mediocre

IDENTIFICATIVI			SEZIONE DESCRITTIVA					SEZIONE DI RILIEVO E STATO DI CONSERVAZIONE							SEZIONE INDIRIZZI DI PROGETTO			
Isolato	Lotto	Area Cortilizia	Proprietà	Uso	Conguenza	Epoca Impianto	Superficie: (mq)	Stato dell'area	Pavimentazione esistente	Stato della pavimentazione esistente	Recinzione esistente	Stato di conservazione della recinzione	Vegetazione	Stato di conservazione della vegetazione	Note	Interventi ammessi	Indirizzi pavimentazione	Indirizzi recinzione
007	03	01	Privata	Abitato	Nessuna alterazione	1800	351,30	mediocre	Calcestruzzo e pietra/selciato	mediocre	Muratura in pietra	mediocre	piante a medio fusto	mediocre	Mantenimento dei portoni/cancelli/inferriate/elementi chiusura. Cancelli ad aria passante in ferro o legno/portoni in legno chiuso. Restauro portali tradizionali con mantenimento della stessa copertura (singola o doppia falda, legno/canniciato, coppie)*	Manutenzione/rifacimento	Lastricati-selciato/pietra arenaria,basalto	Pietra faccia a vista/Intonaco blocchi o parte intonacata

IDENTIFICATIVI			SEZIONE INDIRIZZI DI PROGETTO									
Isolato	Lotto	Unità Edilizia	Interventi ammessi	Indirizzi tipologia edilizia	Indirizzi muratura	Indirizzi Copertura	Indirizzi orizzontamenti	Colori della facciata	Indirizzi infissi	Indirizzi elementi decorativi	Indirizzi altezza	Note indirizzi
007	03	08	Manut. Ordinaria e Straordinaria+(a)	Come da lotto 03	Ripristino ladiri/Intonaco	COPPI/Strutture realizzate in legno o canniciato	Struttura copertura legno o canniciato	Colori delle terre sul giallo e rosa	Legno naturale o color verde, marron, azzurro, grigio	Mantenimento e recupero strutture/architravi	n.e.	(a): Consolidamento, - n.e.: non elevabile
007	03	01	Manut. Ordinaria e Straordinaria+(a)	Come da lotto 03	Mantenimento della pietra faccia a vista	COPPI/Strutture legno o canniciato/Laterizi storici	Struttura copertura legno o canniciato		Legno naturale o color verde, marron, azzurro, grigio	Mantenimento e recupero strutture/architravi	n.e./Adeguamento pend. coperura con tetto monofalda	(a): Consolidamento, rifacimento strutturee adeguamento

IDENTIFICATIVI			SEZIONE INDIRIZZI DI PROGETTO									
Isolato	Lotto	Unità Edilizia	Interventi ammessi	Indirizzi tipologia edilizia	Indirizzi muratura	Indirizzi Copertura	Indirizzi orizzontamenti	Colori della facciata	Indirizzi infissi	Indirizzi elementi decorativi	Indirizzi altezza	Note indirizzi
												pendenze coperture -- n.e.: non elevabile
007	03	07	Manut. Ordinaria e Straordinaria+(a)	Come da lotto 03	Mantenimento della pietra faccia a vista	COPPI/Strutture realizzate in legno o canniciato	Struttura copertura legno o canniciato		Legno naturale o color verde, marron, azzurro, grigio	Mantenimento e recupero strutture/architravi	n.e.	(a): Consolidamento, - n.e.: non elevabile
007	03	04	Manut. Ordinaria e Straordinaria+(a)	Come da lotto 03	Mantenimento della pietra faccia a vista	COPPI/Strutture realizzate in legno o canniciato	Struttura copertura legno o canniciato		Legno naturale o color verde, marron, azzurro, grigio	Mantenimento e recupero strutture/architravi	n.e.	(a): Consolidamento, - n.e.: non elevabile

007	03	05	Manut. Ordinaria e Straordinaria+(a)	Come da lotto 03	Mantenimento della pietra faccia a vista	COPPI/Strutture realizzate in legno o canniciato	Struttura copertura legno o canniciato		Legno naturale o color verde, marron, azzurro, grigio	Mantenimento e recupero strutture/architravi	n.e./Adeguamento pend. coperura	(a): Consolidamento, rifacimento strutturee adeguamento pendenze coperture -- n.e.: non elevabile
007	03	06	Manut. Ordinaria e Straordinaria+(a)	Come da lotto 03	Pietra faccia a vista, intonaco su blocchi e/o laterizi	COPPI/Strutture realizzate in legno o canniciato	Struttura copertura legno o canniciato		Legno naturale o color verde, marron, azzurro, grigio	Mantenimento e recupero strutture/architravi	n.e./Adeguamento pend. coperura	(a): Consolidamento, rifacimento strutturee adeguamento pendenze coperture -- n.e.: non elevabile
007	03	02	Manut. Ordinaria e Straordinaria+(a)	Come da lotto 03	Intonaco o ripristino della pietra a vista	COPPI/Sostituzione esitenti		Colori delle terre sul giallo e rosa	Legno/PVC colorato/Alluminio elettrocol.	Mantenimento e recupero strutture/architravi	n.e.	(a): Consolidamento, - n.e.: non elevabile

007	03	03	Manut. Ordinaria e Straordinaria+(a)	Come da lotto 03	Mantenimento della pietra faccia a vista	COPPI/Strutture realizzate in legno o canniciato	Struttura copertura legno o canniciato		Legno naturale o color verde, marron, azzurro, grigio	Mantenimento e recupero strutture/architravi	n.e.	(a): Consolidamento, - n.e.: non elevabile
007	03	10	Manut. Ordinaria e Straordinaria+(a)	Come da lotto 03	Mantenimento della pietra faccia a vista	COPPI/Sostituzione esitenti			Legno/PVC colorato/Alluminio elettrocol.	Mantenimento e recupero strutture/architravi	n.e./Adeguamento pend. coperura	(a): Consolidamento, rifacimento strutturee adeguamento pendenze coperture -- n.e.: non elevabile
007	03	09	Manut. Ordinaria e Straordinaria+(a)	Come da lotto 03	Mantenimento della pietra faccia a vista	COPPI/Strutture realizzate in legno o canniciato	Struttura copertura legno o canniciato		Legno naturale o color verde, marron, azzurro, grigio	Mantenimento e recupero strutture/architravi	n.e.	(a): Consolidamento, - n.e.: non elevabile

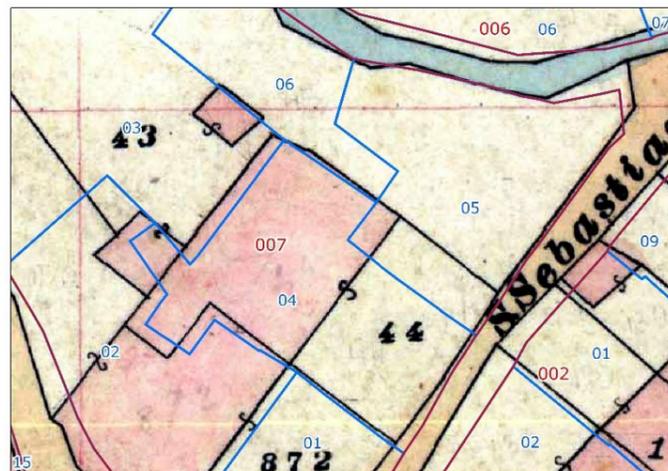
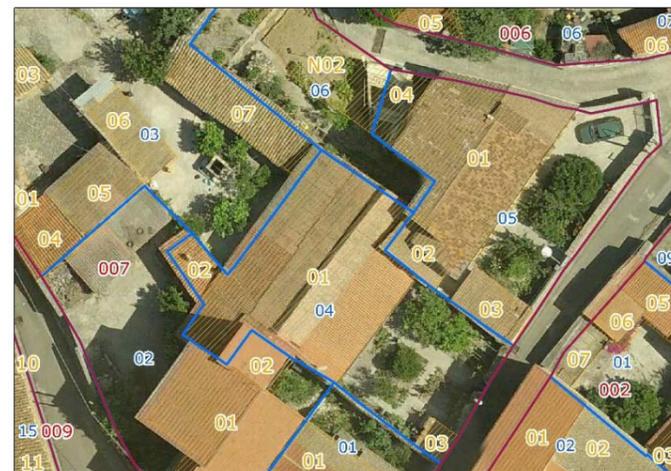
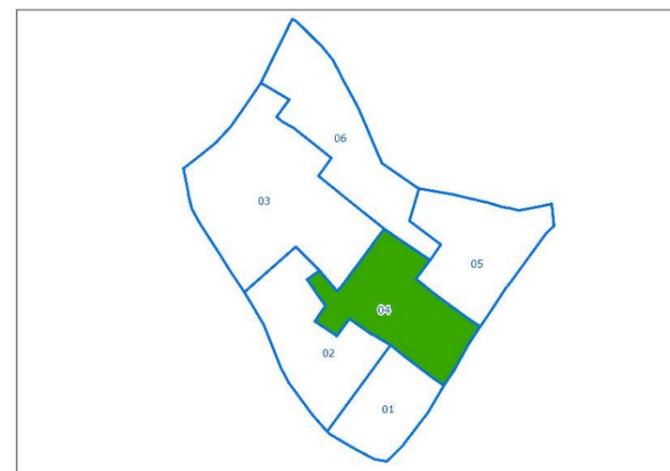
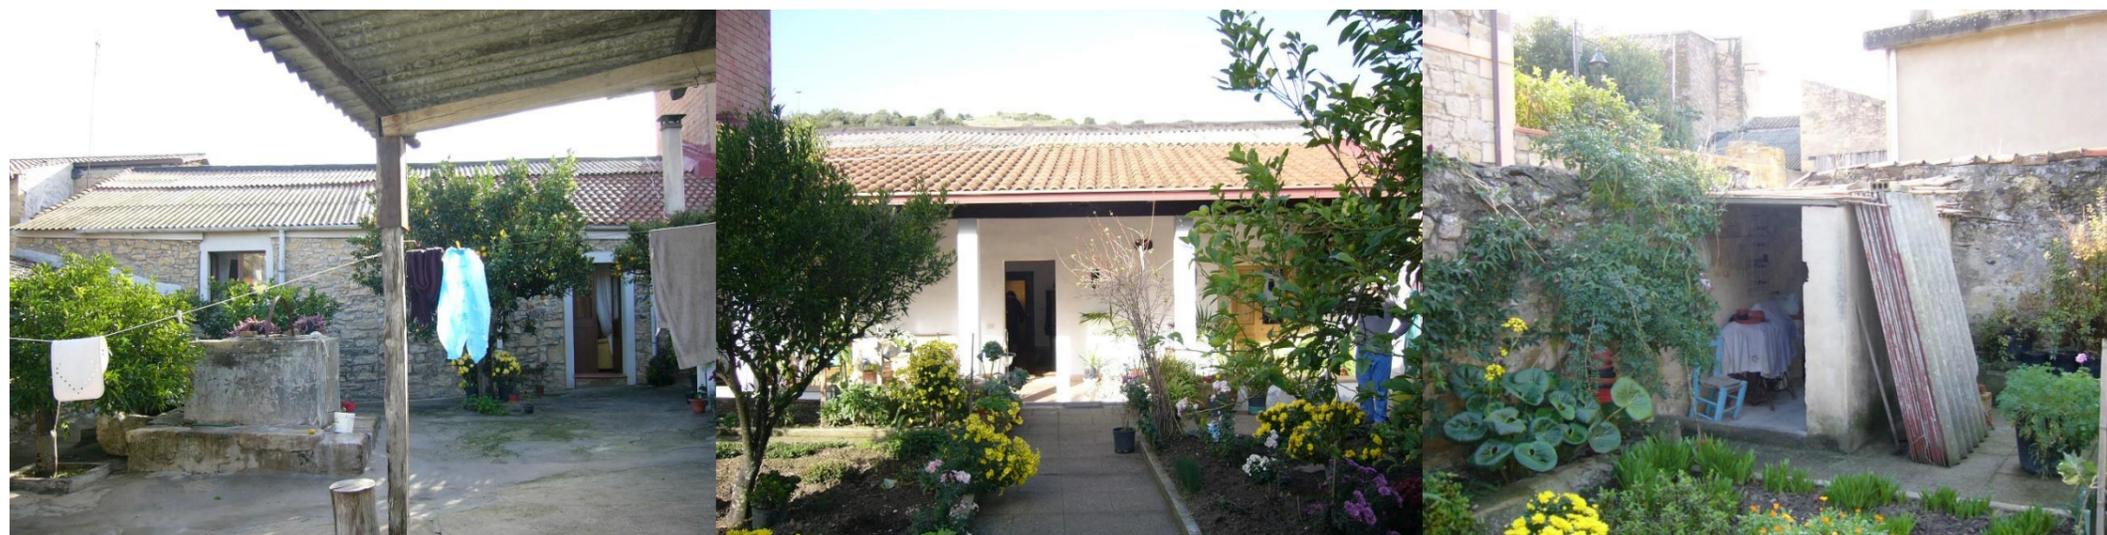
LOTTO 04

IDENTIFICATIVI		SEZIONE INQUADRAMENTO			DATI PLANO-VOLUMETRICI				SEZIONE DESCRITTIVA							
Isolato	Lotto	Indirizzo	Indirizzo secondario	Note inquadramento	Superficie lotto: (mq)	Superficie coperta: (mq)	Volume edificato: (mc)	Densità fondiaria: (mc)/(mq)	Contesto di riferimento:	Tipo edificio di riferimento:	Stato di trasformazione:	Stato di conservazione fisico:	Destinazione d'uso degli spazi aperti:	Accesso al lotto:	Tipo recinzione:	Note sezione descrittiva:
007	04	TRAVERSA SAN SEBASTIANO		Viabilità secondaria di impianto	345,00	235,00	665,00	1,92	Presenza di immobili antichi e storici	LOTTO CON PIU' CORPI DI FABBRICA E CORTE ANTERIORE	Conservativo con modifiche non sostanziali	Buono	Cortile	Cancello in metallo	Muro in pietra a vista	*LOTTO CON PIU' CORPI DI FABBRICA E CORTE ANTERIORE

IDENTIFICATIVI			SEZIONE DESCRITTIVA /DATI PLANO VOLUMETRICI									SEZIONE DI RILIEVO E STATO DI CONSERVAZIONE										
Isolato	Lotto	Unità Edilizia	Corpo di Fabbrica	Classe Unità edilizia	Proprietà	Epoca Impianto	Congruenza	Uso	Superficie coperta: (mq)	Altezza media: (m)	Volume: (mc)	Muratura	Stato di conservazione muratura	Finitura	Stato di conservazione finitura	Tetto	Stato di conservazione tetto	Manto di Copertura	Stato di conservazione manto di copertura	Infissi	Stato di conservazione infissi	Note stato di conservazione
007	04	03	Corpo secondario	A3 - Edificio Ante 1945 - Esistente / EDIFICI ANTICHI DI BASSO PREGIO AMBIENTALE E ARCHITETTONICO	Privata	1900	Incongruente per caratteristiche tipologiche /costruttive / architettoniche	Sgombero	6,00	2,30	14,00	Pietra	Buono	Pietra a vista	Buono	Monofalda	Buono	Cemento amianto	Buono	Legno	Buono	
007	04	01	Corpo principale	A2 - Edificio Ante 1945 - Esistente / EDIFICI ANTICHI DI PREGIO AMBIENTALE E ARCHITETTONICO	Privata	1850	Nessuna alterazione	Abitato	213,00	2,85	607,00	Pietra	Buono	Pietra a vista	Buono	Doppia falda	Buono	Cemento amianto	Buono	legno e metallo	Buono	la coperture +á realizzata parte in cemento amianto e parte in tegole portoghesi/il fabbricato +á stato ristrutturato negli anni 1996 - 1997

007	04	02	Corpo secondario in aderenza	A2 - Edificio Ante 1945 - Esistente / EDIFICI ANTICHI DI PREGIO AMBIENTALE E ARCHITETTONICO	Privata	1850	Nessuna alterazione	Sgombero	16,00	2,45	40,00	Pietra	Buono	Pietra a vista	Buono	Monofalda	Buono	Coppi	Buono	non presenti	Non presenti

IDENTIFICATIVI			SEZIONE DESCRITTIVA					SEZIONE DI RILIEVO E STATO DI CONSERVAZIONE							SEZIONE INDIRIZZI DI PROGETTO			
Isolato	Lotto	Area Cortilizia	Proprietà	Uso	Congruenza	Epoca Impianto	Superficie: (mq)	Stato dell'area	Pavimentazione esistente	Stato della pavimentazione esistente	Recinzione esistente	Stato di conservazione della recinzione	Vegetazione	Stato di conservazione della vegetazione	Note	Interventi ammessi	Indirizzi pavimentazione	Indirizzi recinzione
007	04	01	Privata	Abitato	Nessuna alterazione	1950	114,35	buono	Calcestruzzo e terra	buono	Muratura in pietra	buono	piante a medio fusto	buono	Mantenimento dei portoni/cancelli/inferriate/elementi chiusura. Cancelli ad aria passante in ferro o legno/portoni in legno chiuso. Restauro portali tradizionali con mantenimento della stessa copertura (singola o doppia falda, legno/canniciato, coppi)e*	Manutenzione/rifacimento	Lastricati-selciato/pietra arenaria,basalto	Pietra faccia a vista/Intonaco blocchi o parte intonacata

IDENTIFICATIVI			SEZIONE INDIRIZZI DI PROGETTO									
Isolato	Lotto	Unità Edilizia	Interventi ammessi	Indirizzi tipologia edilizia	Indirizzi muratura	Indirizzi Copertura	Indirizzi orizzontamenti	Colori della facciata	Indirizzi infissi	Indirizzi elementi decorativi	Indirizzi altezza	Note indirizzi
007	04	03	Manut. Ordinaria e Straordinaria+(a)	Come da lotto 04	Mantenimento della pietra faccia a vista	COPPI/Sostituzione esistenti			Legno/PVC colorato/Alluminio elettrocol.	Mantenimento e recupero strutture/architravi	n.e./Adeguamento pend. coperura	(a): Consolidamento, rifacimento strutture adeguamento pendenze coperture -- n.e.: non elevabile
007	04	01	Manut. Ordinaria e Straordinaria+(a)	Come da lotto 04	Mantenimento della pietra faccia a vista	COPPI/Strutture realizzate in legno o canniciato	Struttura copertura legno o canniciato		Legno naturale o color verde, marron, azzurro, grigio	Mantenimento e recupero strutture/architravi	n.e./Adeguamento pend. coperura	(a): Consolidamento, rifacimento strutture adeguamento pendenze coperture -- n.e.: non elevabile

007	04	02	Manut. Ordinaria e Straordinaria+(a)	Come da lotto 04	Mantenimento della pietra faccia a vista	COPPI/Strutture realizzate in legno o canniciato	Struttura copertura legno o canniciato		Legno naturale o color verde, marron, azzurro, grigio	Mantenimento e recupero strutture/architravi	n.e.	(a): Consolidamento, - - n.e.: non elevabile
