PIANO PARTICOLAREGGIATO DEL CENTRO DI ANTICA E PRIMA FORMAZIONE
art. 52 NTA del PPR - D.Lgs n.42/2004 / L.R. 8/2004

Piano Particolareggiato del Centro di Antica e Prima Formazione

COMUNE DI COLLINAS
Piano Particolareggiato del Centro di Antica e Prima Formazione

ISOLATO 07

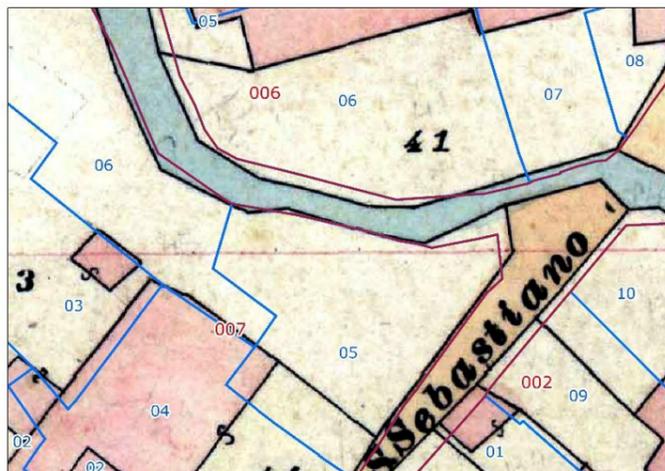
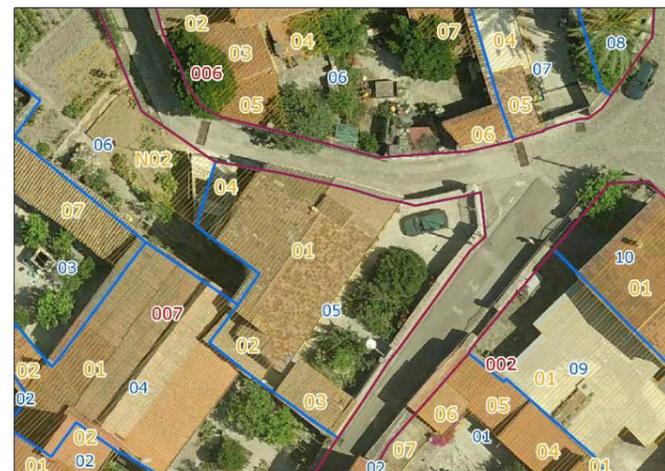
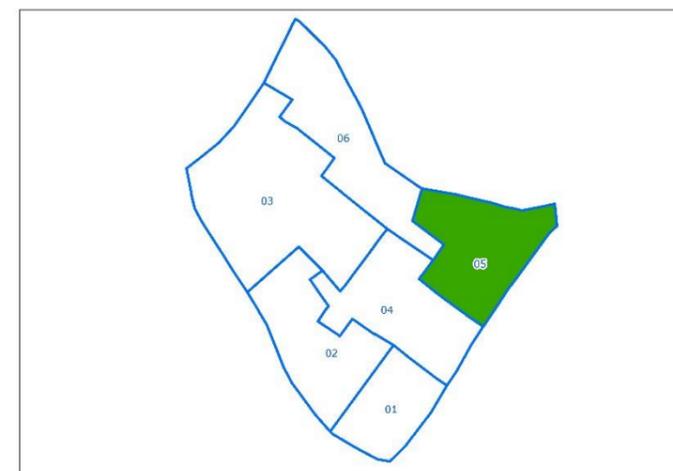
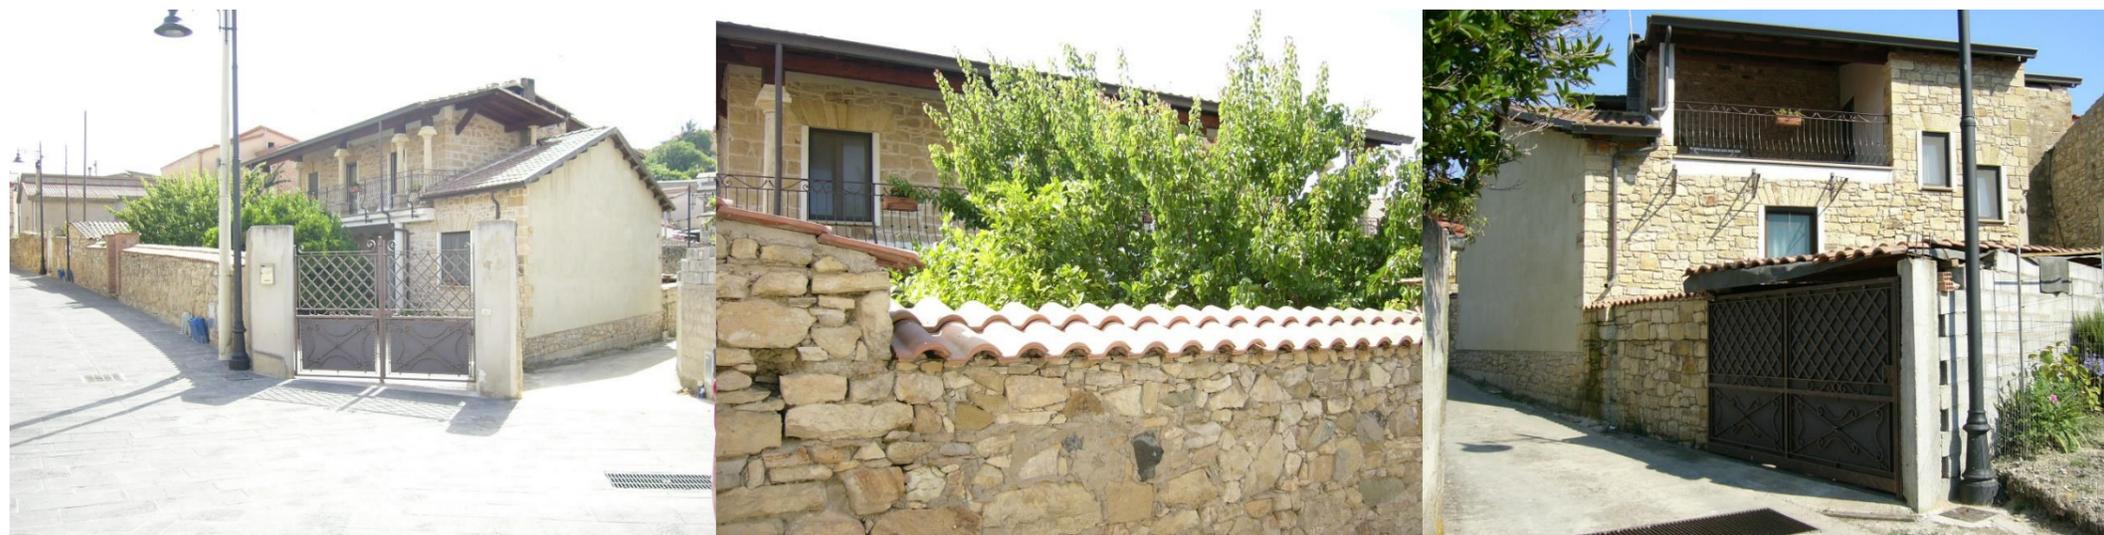
LOTTO 05

IDENTIFICATIVI		SEZIONE INQUADRAMENTO			DATI PLANOVOLUMETRICI				SEZIONE DESCRITTIVA							
Isolato	Lotto	Indirizzo	Indirizzo secondario	Note inquadramento	Superficie lotto: (mq)	Superficie coperta: (mq)	Volume edificato: (mc)	Densità fondiaria: (mc)/(mq)	Contesto di riferimento:	Tipo edilizio di riferimento:	Stato di trasformazione:	Stato di conservazione fisico:	Destinazione d'uso degli spazi aperti:	Accesso al lotto:	Tipo recinzione:	Note sezione descrittiva:
007	05	TRAVERSA SAN SEBASTIANO	VIA LA PACE	Piazza Principale	344,00	215,00	667,00	1,94		LOTTO CON PIU' CORPI DI FABBRICA E CORTE ANTERIORE	Nuovo compatibile	Ottimo	Cortile	Cancello in metallo	Muro in pietra a vista	*LOTTO CON PIU' CORPI DI FABBRICA E CORTE ANTERIORE

IDENTIFICATIVI			SEZIONE DESCRITTIVA / DATI PLANO VOLUMETRICI									SEZIONE DI RILIEVO E STATO DI CONSERVAZIONE										
Isolato	Lotto	Unità Edilizia	Corpo di Fabbrica	Classe Unità edilizia	Proprietà	Epoca Impianto	Congruenza	Uso	Superficie coperta: (mq)	Altezza media: (m)	Volume: (mc)	Muratura	Stato di conservazione muratura	Finitura	Stato di conservazione finitura	Tetto	Stato di conservazione tetto	Manto di Copertura	Stato di conservazione manto di copertura	Infissi	Stato di conservazione infissi	Note stato di conservazione
007	05	04	Corpo secondario	A2 - Edificio Ante 1945 - Esistente / EDIFICI ANTICHI DI PREGIO AMBIENTALE E ARCHITETTONICO	Privata	1900	Nessuna alterazione	Abitato	30,00	2,00	60,00	Pietra	Buono	Intonaco	Buono	Monofalda	Buono	Lamiera	Buono	Metallo	Buono	
007	05	02	Corpo secondario	A2 - Edificio Ante 1945 - Esistente / EDIFICI ANTICHI DI PREGIO AMBIENTALE E ARCHITETTONICO	Privata	1900	Nessuna alterazione	Abitato	14,00	2,52	35,00	Pietra	Buono	Intonaco	Buono	Monofalda	Buono	Coppi	Buono	non presenti	Non presenti

007	05	03	Corpo secondario	A2 - Edificio Ante 1945 - Esistente / EDIFICI ANTICHI DI PREGIO AMBIENTALE E ARCHITETTONICO	Privata	1900	Nessuna alterazione	Abitato	21,57	2,30	48,00	Pietra	Buono	Pietra a vista	Buono	Monofalda	Buono	Coppi	Buono	Legno	Non presenti	ristrutturazione del 2004
007	05	01	Corpo principale	A2 - Edificio Ante 1945 - Esistente / EDIFICI ANTICHI DI PREGIO AMBIENTALE E ARCHITETTONICO	Privata	1900	Nessuna alterazione	Abitato	149,33	5,20	774,00	Pietra	Buono	Pietra a vista	Buono	Doppia falda	Buono	Coppi	Buono	legno e materiali plastici	Buono	ristrutturazione del 2004

IDENTIFICATIVI			SEZIONE DESCRITTIVA					SEZIONE DI RILIEVO E STATO DI CONSERVAZIONE							SEZIONE INDIRIZZI DI PROGETTO			
Isolato	Lotto	Area Cortilizia	Proprietà	Uso	Conguenza	Epoca Impianto	Superficie: (mq)	Stato dell'area	Pavimentazione esistente	Stato della pavimentazione esistente	Recinzione esistente	Stato di conservazione della recinzione	Vegetazione	Stato di conservazione della vegetazione	Note	Interventi ammessi	Indirizzi pavimentazione	Indirizzi recinzione
007	05	01	Privata	Giardino	Alterazione visivo/percettiva	1920	129,73	buono	Calcestruzzo	buono ma non compatibile	Muratura in pietra	buono	piante e fiori	buono	Mantenimento dei portoni/cancelli/inferrate/elementi chiusura. Cancelli ad aria passante in ferro o legno/portoni in legno chiuso. Restauro portali tradizionali con mantenimento della stessa copertura (singola o doppia falda, legno/canniciato, coppi)e*	Manutenzione/rifacimento	Lastricati-selciati/pietra arenaria,basalto	Pietra faccia a vista/intonaco blocchi o parte intonacata

IDENTIFICATIVI			SEZIONE INDIRIZZI DI PROGETTO									
Isolato	Lotto	Unità Edilizia	Interventi ammessi	Indirizzi tipologia edilizia	Indirizzi muratura	Indirizzi Copertura	Indirizzi orizzontamenti	Colori della facciata	Indirizzi infissi	Indirizzi elementi decorativi	Indirizzi altezza	Note indirizzi
007	05	04	Manut. Ordinaria e Straordinaria+(a)	Come da lotto 05	Intonaco o ripristino della pietra a vista	COPPI/Strutture realizzate in legno o cannicciato	Struttura copertura legno o cannicciato	Colori delle terre sul giallo e rosa	Legno naturale o color verde, marron, azzurro, grigio	Mantenimento e recupero strutture/architravi	n.e./Adeguamento pend. coperura	(a): Consolidamento, rifacimento strutture adeguamento pendenze coperture -- n.e.: non elevabile
007	05	02	Manut. Ordinaria e Straordinaria+(a)	Come da lotto 05	Intonaco o ripristino della pietra a vista	COPPI/Strutture realizzate in legno o cannicciato	Struttura copertura legno o cannicciato	Colori delle terre sul giallo e rosa	Legno naturale o color verde, marron, azzurro, grigio	Mantenimento e recupero strutture/architravi	n.e.	(a): Consolidamento, - n.e.: non elevabile

007	05	03	Manut. Ordinaria e Straordinaria+(a)	Come da lotto 05	Mantenimento della pietra faccia a vista	COPPI/Strutture realizzate in legno o cannicciato	Struttura copertura legno o cannicciato		Legno naturale o color verde, marron, azzurro, grigio	Mantenimento e recupero strutture/architravi	n.e.	(a): Consolidamento, - n.e.: non elevabile
007	05	01	Manut. Ordinaria e Straordinaria+(a)	Come da lotto 05	Mantenimento della pietra faccia a vista	COPPI/Strutture realizzate in legno o cannicciato	Struttura copertura legno o cannicciato		Legno naturale o color verde, marron, azzurro, grigio	Mantenimento e recupero strutture/architravi	n.e.	(a): Consolidamento, - n.e.: non elevabile

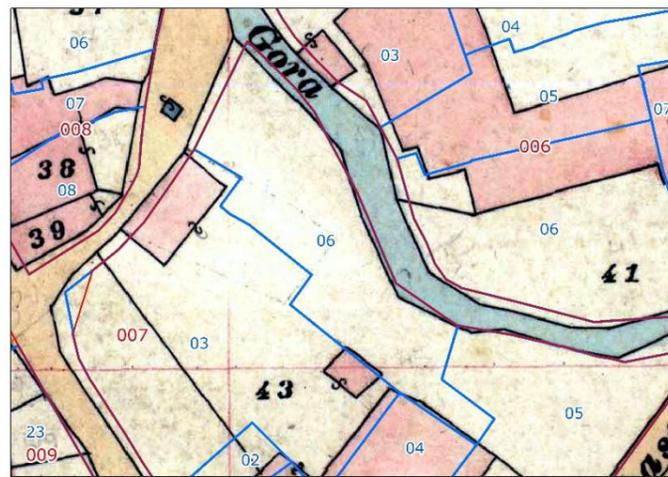
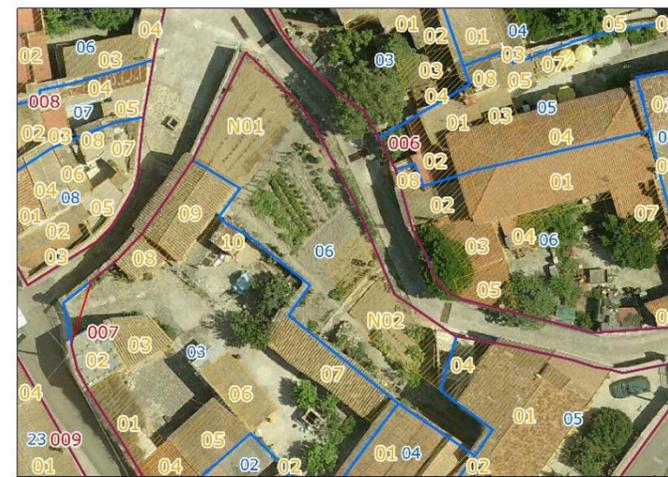
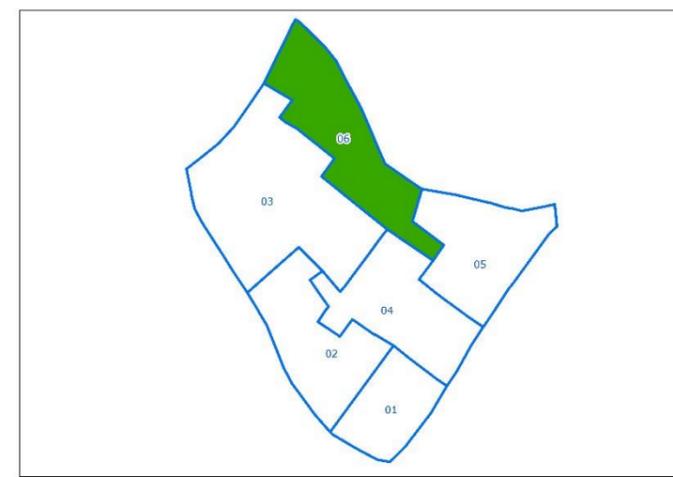
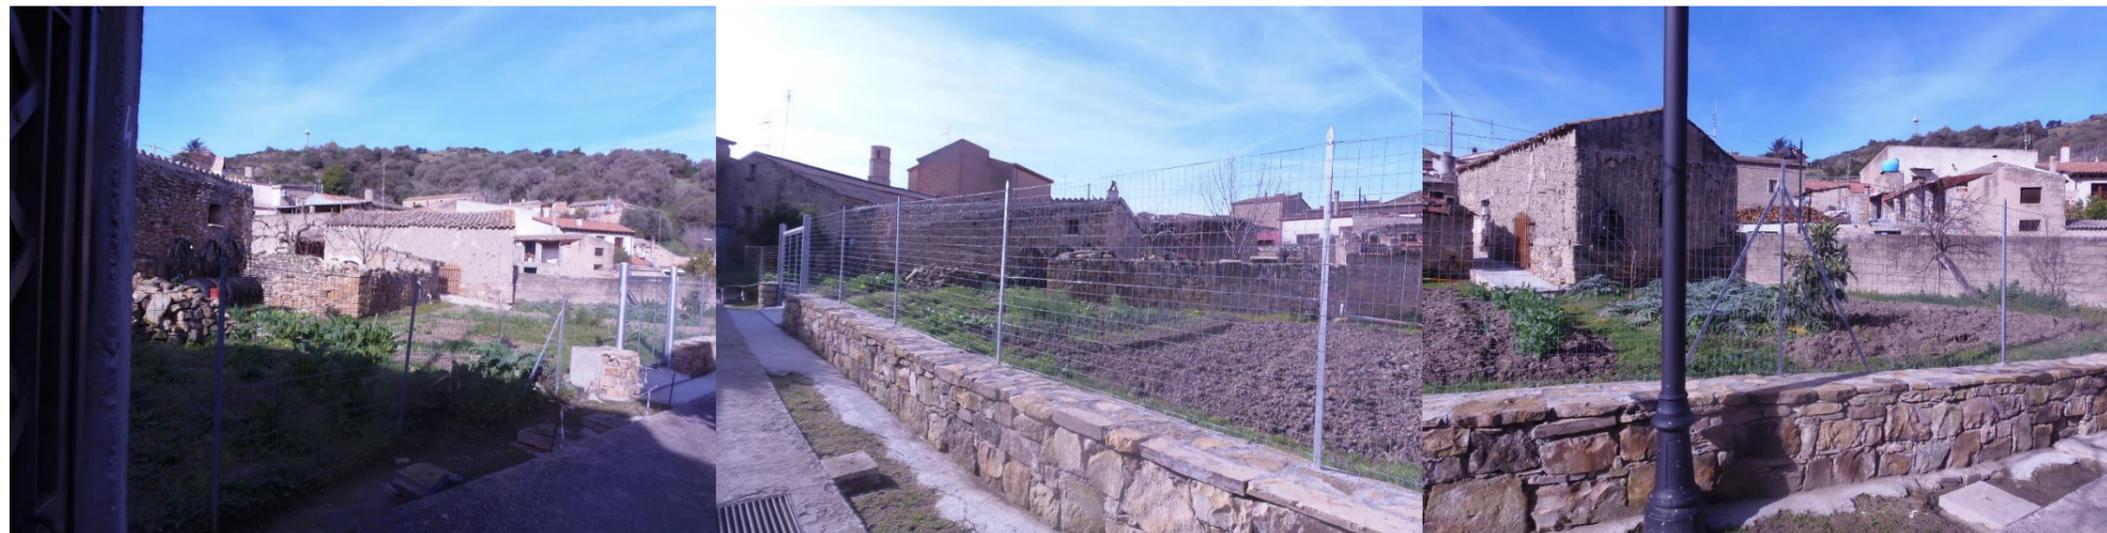
LOTTO 06

IDENTIFICATIVI		SEZIONE INQUADRAMENTO			DATI PLANOVOLUMETRICI				SEZIONE DESCRITTIVA							
Isolato	Lotto	Indirizzo	Indirizzo secondario	Note inquadramento	Superficie lotto: (mq)	Superficie coperta: (mq)	Volume edificato: (mc)	Densità fondiaria: (mc)/(mq)	Contesto di riferimento:	Tipo edilizio di riferimento:	Stato di trasformazione:	Stato di conservazione fisico:	Destinazione d'uso degli spazi aperti:	Accesso al lotto:	Tipo recinzione:	Note sezione descrittiva:
007	06	VIA GARIBALDI	TRAVERSA SAN SEBASTIANO	Viabilità secondaria di impianto	395,00	0,00	0,00	0,00	Lotto in prossimità di beni di interesse storico	NON EDIFICATO/ LOTTO CON PIU' CORPI DI FABBRICA CON CORTE POSTERIORE	Spazio vuoto	Spazio vuoto	Spazio vuoto	Rete metallica	Rete metallica	*NON EDIFICATO/ LOTTO CON PIU' CORPI DI FABBRICA CON CORTE POSTERIORE

IDENTIFICATIVI			SEZIONE DESCRITTIVA / DATI PLANO VOLUMETRICI									SEZIONE DI RILIEVO E STATO DI CONSERVAZIONE											
Isolato	Lotto	Unità Edilizia	Corpo di Fabbrica	Classe Unità edilizia	Proprietà	Epoca Impianto	Congruenza	Uso	Superficie coperta: (mq)	Altezza media: (m)	Volume: (mc)	Muratura	Stato di conservazione muratura	Finitura	Stato di conservazione finitura	Tetto	Stato di conservazione tetto	Manto di Copertura	Stato di conservazione manto di copertura	Infissi	Stato di conservazione infissi	Note stato di conservazione	
007	06	N01		N - Nuova costruzione	Privata	NUOVA			71,00	3,40	0,00												
007	06	N02		N - Nuova costruzione	Privata	NUOVA			82,50	3,40	0,00

IDENTIFICATIVI			SEZIONE INDIRIZZI DI PROGETTO									
Isolato	Lotto	Unità Edilizia	Interventi ammessi	Indirizzi tipologia edilizia	Indirizzi muratura	Indirizzi Copertura	Indirizzi orizzontamenti	Colori della facciata	Indirizzi infissi	Indirizzi elementi decorativi	Indirizzi altezza	Note indirizzi
007	06	N01	Nuove costruzioni	Pi copri di fabbrica con corte posteriore	Intonaco o pietra a vista	Doppiafalda o monofalda / Manto di copertura in coppi	Laterocemento/legno/acciaio ma non visibile esternamente	Colori delle terre sul giallo e rosa	Legno	Pietra scala dei colori arenaria,	3,4	Costruire in allineamento con il confine e la viabilità
007	06	N02	Nuove costruzioni	Pi copri di fabbrica con corte posteriore	Intonaco o pietra a vista	Doppiafalda o monofalda / Manto di copertura in coppi	Laterocemento/legno/acciaio ma non visibile esternamente	Colori delle terre sul giallo e rosa	Legno	Pietra scala dei colori arenaria,	3,4	Costruire in allineamento con la viabilità
