**PIANO PARTICOLAREGGIATO DEL CENTRO DI ANTICA E PRIMA FORMAZIONE**  
**art. 52 NTA del PPR - D.Lgs n.42/2004 / L.R. 8/2004**

**Piano Particolareggiato del Centro di Antica e Prima Formazione**

**Sovr. Catasto Storico/Edifici Isolato 15**  
 Delibera Adozione Iniziale: n.      del  
 Delibera Approvazione definitiva: n.      del

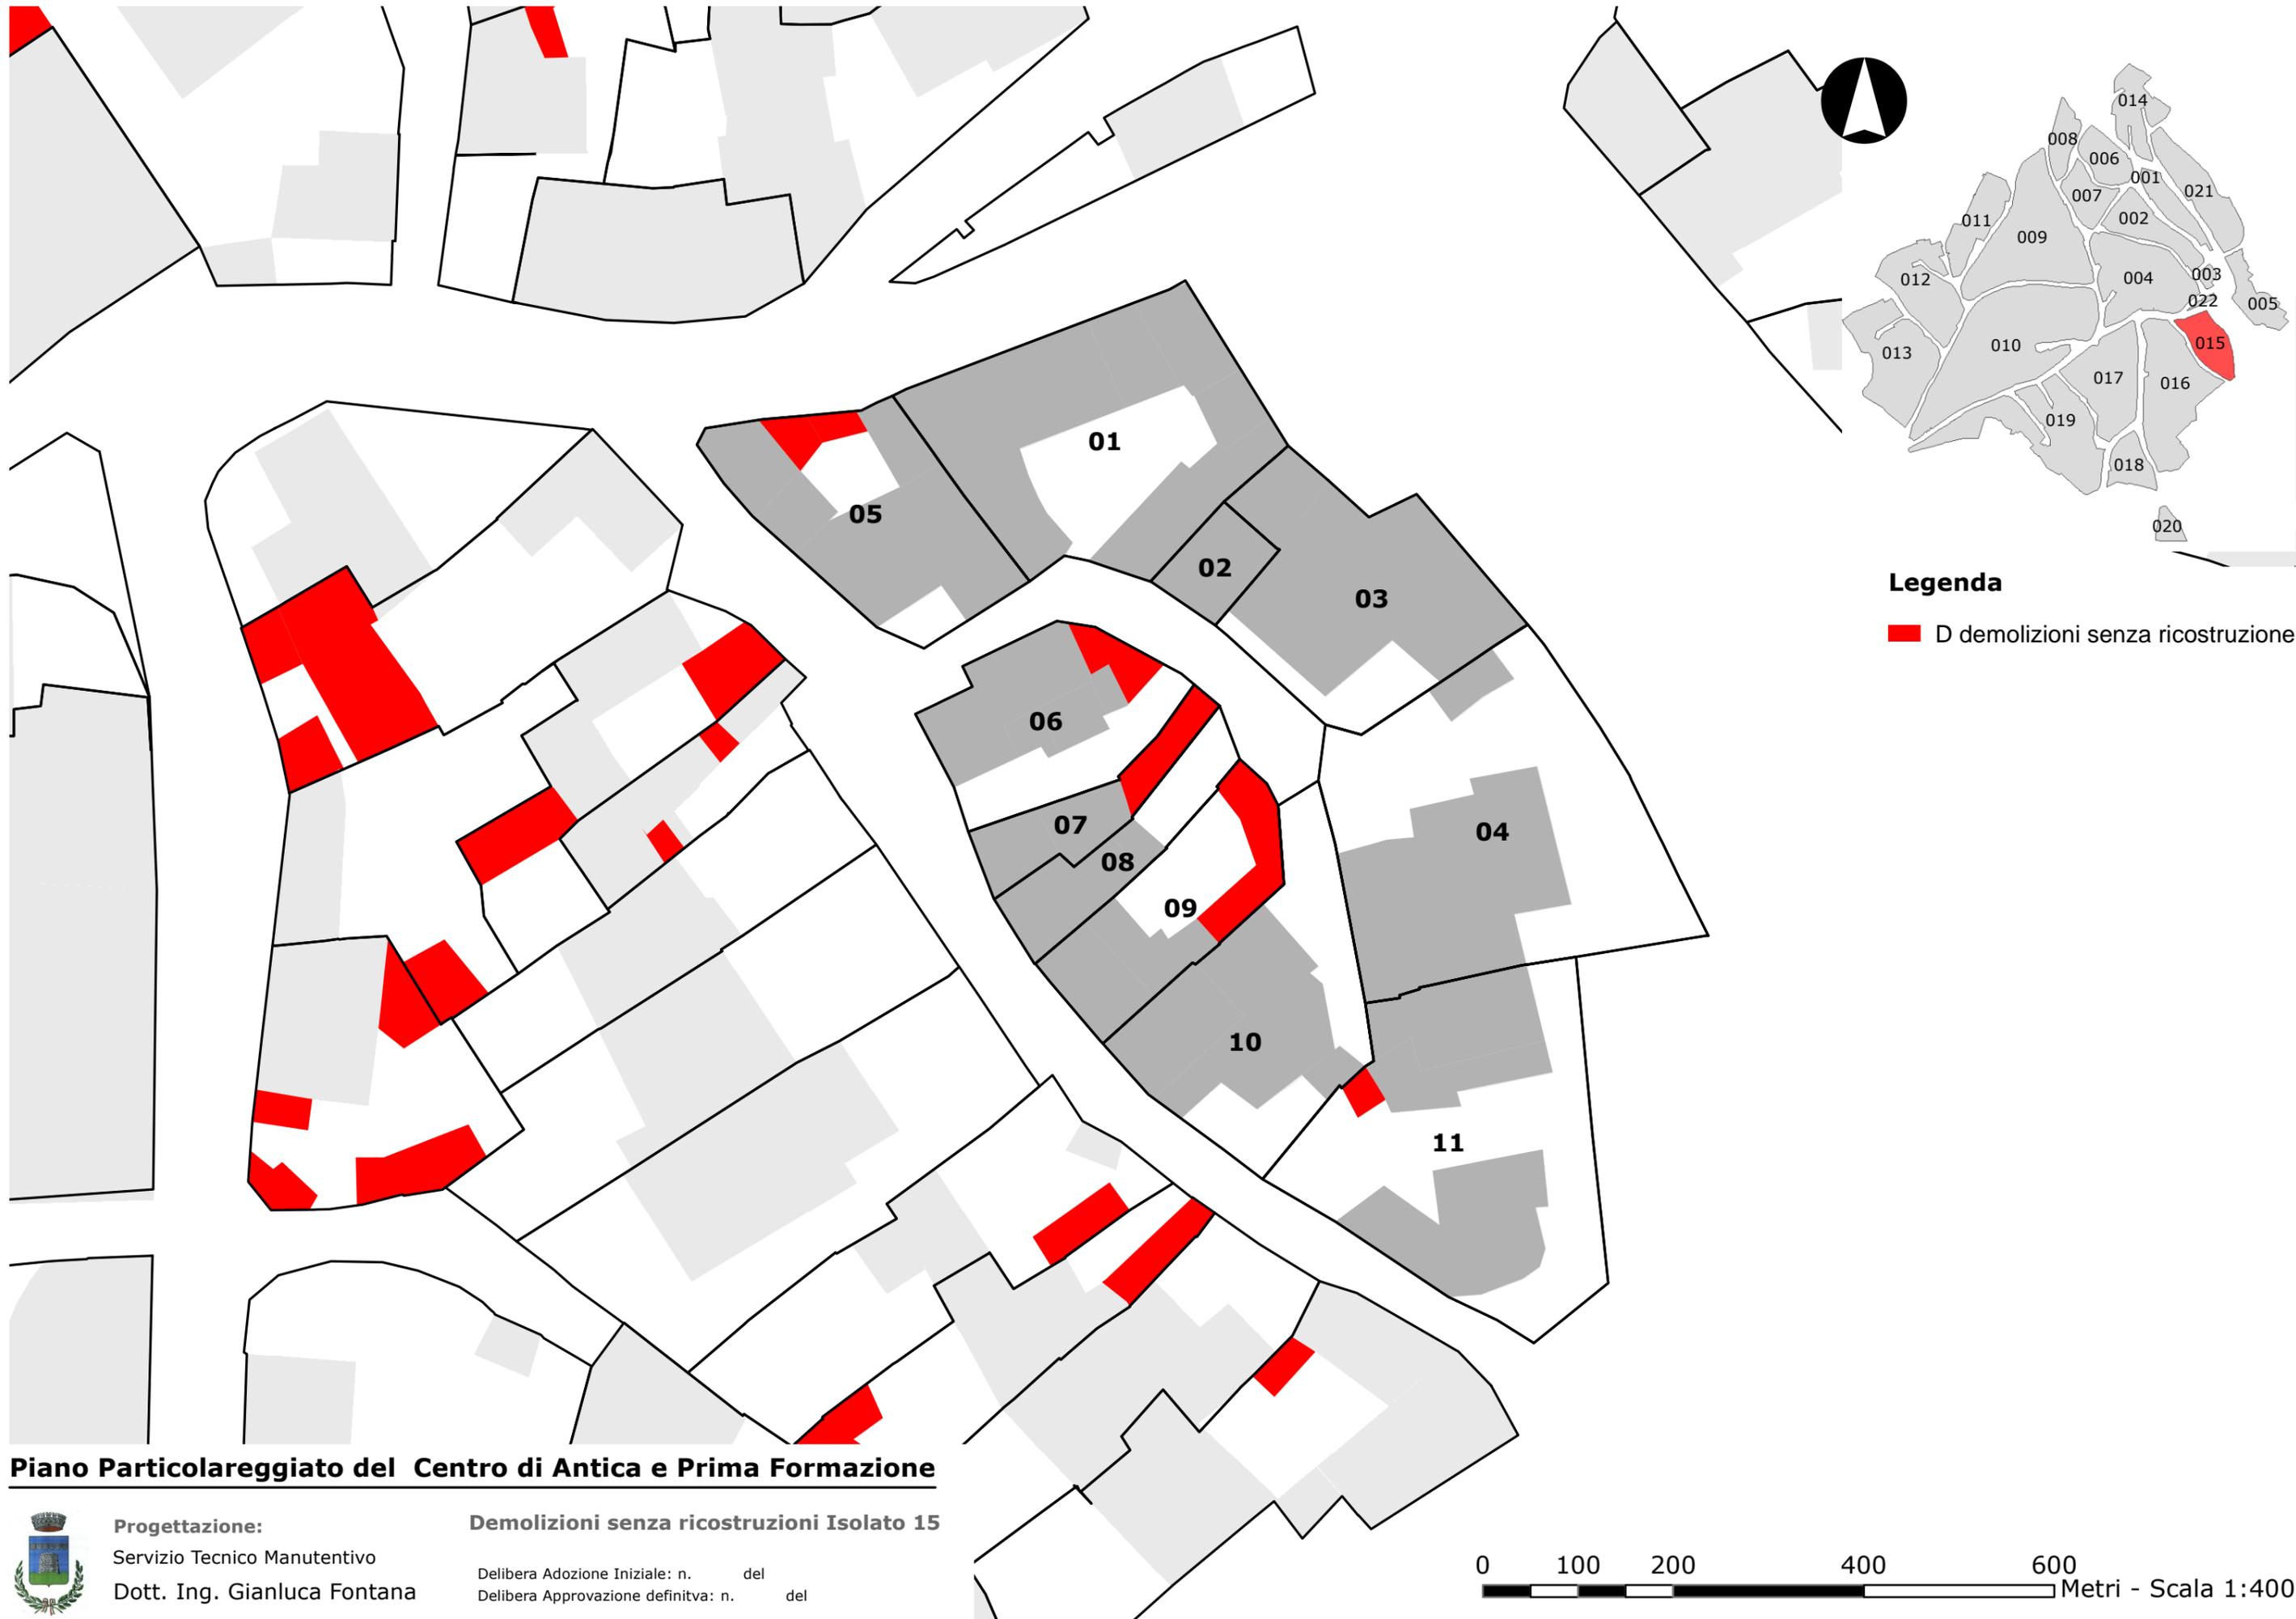
**Demolizioni senza ricostruzioni Isolato 15**  
 Delibera Adozione Iniziale: n.      del  
 Delibera Approvazione definitiva: n.      del

**Legenda**  
■ D demolizioni senza ricostruzione

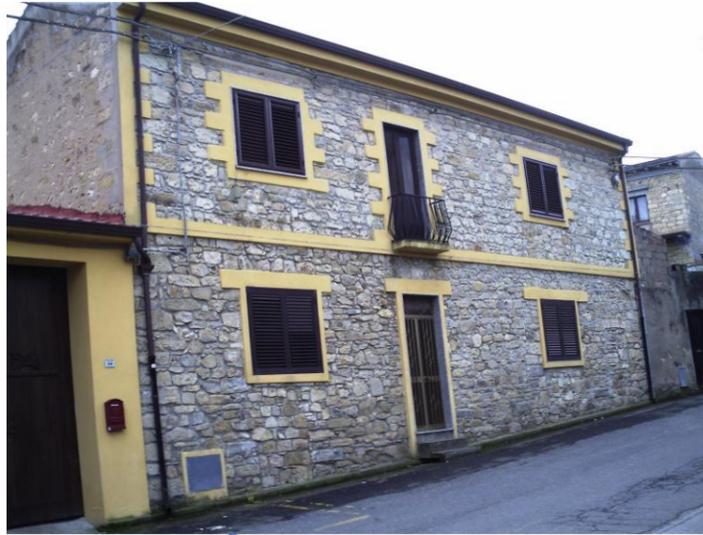
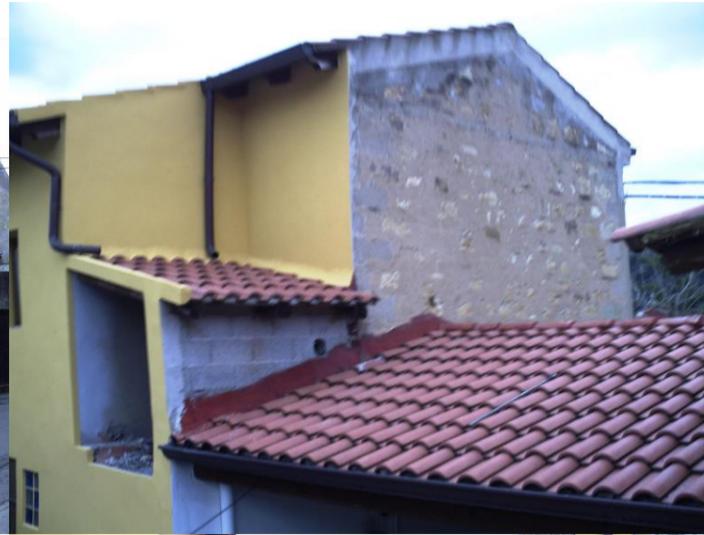
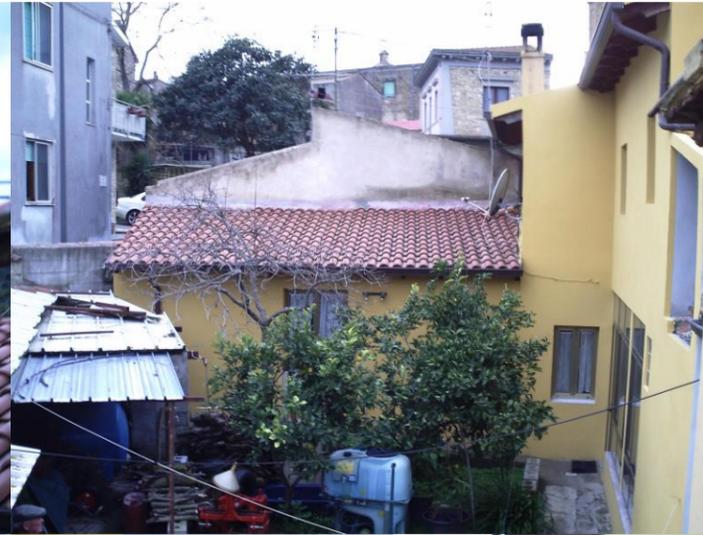
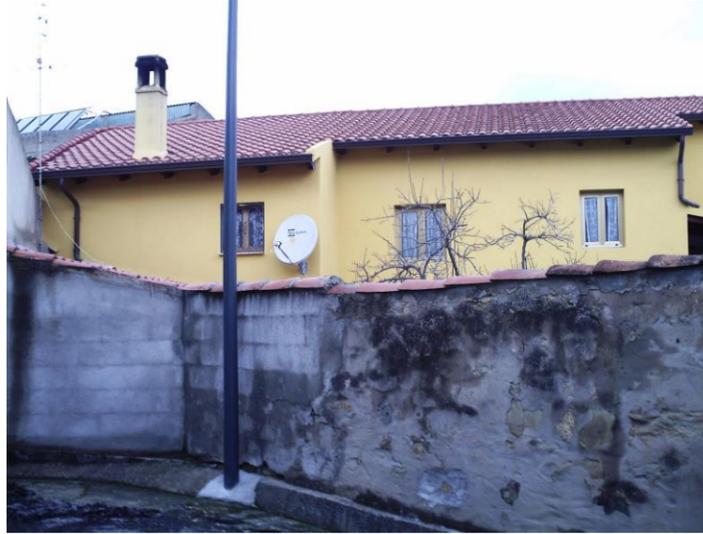
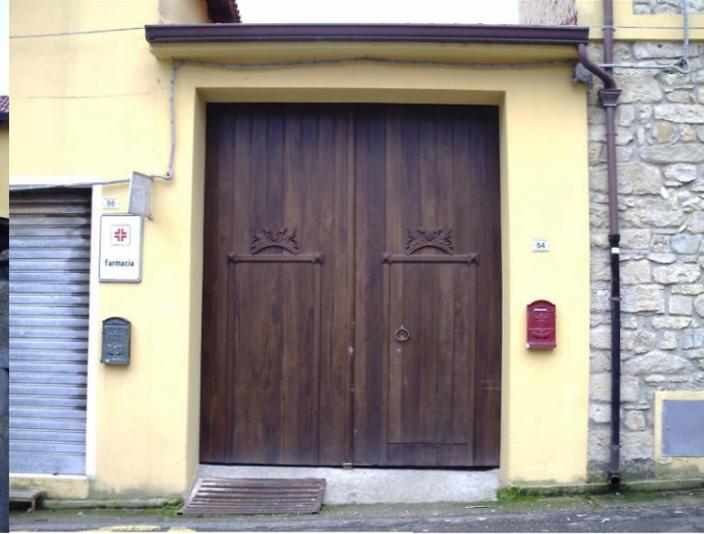
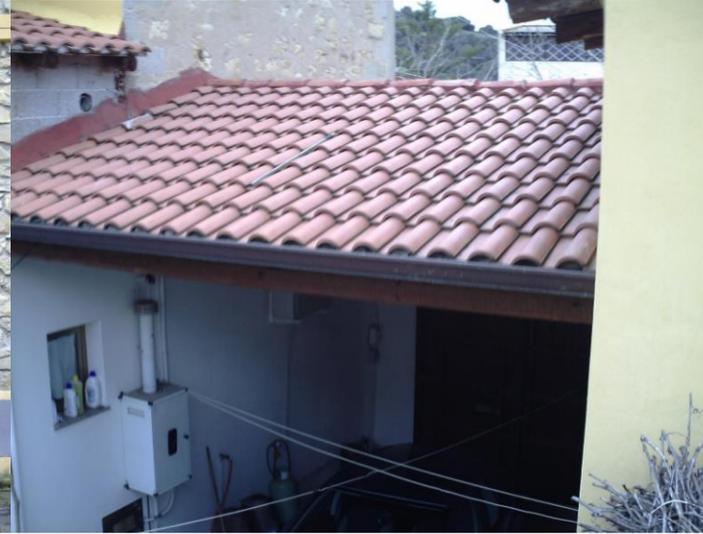
**DOCUMENTAZIONE FOTOGRAFICA DEL LOTTO**

IDENTIFICATIVI			SEZIONE DESCRITTIVA / DATI PLANO VOLUMETRICI									SEZIONE DI RILIEVO E STATO DI CONSERVAZIONE										
Isolato	Lotto	Unità Edilizia	Corpo di Fabbrica	Classe Unità edilizia	Proprietà	Epoca Impianto	Congruenza	Uso	Superficie coperta: (mq)	Altezza media: (m)	Volume: (mc)	Muratura	Stato di conservazione muratura	Finitura	Stato di conservazione finitura	Tetto	Stato di conservazione tetto	Manto di Copertura	Stato di conservazione manto di copertura	Infissi	Stato di conservazione infissi	Note stato di conservazione
015	01	02	Portale/jecca ingresso	C1 - Edificio Post 1970 - Esistenti / CONGRUENTI CON IL CONTESTO	Privata	2006	Nessuna alterazione	Abitato	28,00	3,40	95,00	Pietra e blocchi cls	Buono	Intonaco	Buono	Doppia falda	Buono	Portoghesi	Buono	Legno	Buono	
015	01	05	Corpo secondario in aderenza	B2 - Edificio Epoca 1945-1970 - Esistente / EDIFICI RECENTI DI BASSO PREGIO AMBIENTALE E ARCHITETTONICO	Privata	1957	Incongruente per caratteristiche tipologiche /costruttive / architettoniche	Abitato	35,00	3,00	109,00	Pietra e blocchi cls	Buono	Intonaco	Buono	Monofalda	Buono	Portoghesi	Buono	Metallo	Buono

015	01	03	Corpo secondario	C2 - Edificio Post 1970 - Esistenti / INCONGRUENTI CON IL CONTESTO	Privata	2000	Incongruente per caratteristiche tipologiche /costruttive / architettoniche	Sgombero	55,00	2,70	149,00	Pietra e blocchi cls	Nuovo Non Compatibile	Non finito		Monofalda	Nuovo Non Compatibile	Lamiera	Nuovo Non Compatibile	non presenti	Non presenti	
015	01	04	Corpo secondario	C2 - Edificio Post 1970 - Esistenti / INCONGRUENTI CON IL CONTESTO	Privata	2000	Incongruente per caratteristiche tipologiche /costruttive / architettoniche	Sgombero	9,00	2,70	24,30	Blocchi di CLS	Buono	Non finito	In uso	Piana	In uso	CLS	In uso	non presenti		
015	01	01	Corpo principale	A2 - Edificio Ante 1945 - Esistente / EDIFICI ANTICHI DI PREGIO AMBIENTALE E ARCHITETTONICO	Privata	1910	Nessuna alterazione	Abitato	132,00	5,20	686,00	Pietra	Buono	Pietra a vista	Buono	Doppia falda	Buono	Portoghesi	Buono	Materiali plastici	Buono

IDENTIFICATIVI			SEZIONE INDIRIZZI DI PROGETTO									
Isolato	Lotto	Unità Edilizia	Interventi ammessi	Indirizzi tipologia edilizia	Indirizzi muratura	Indirizzi Copertura	Indirizzi orizzontamenti	Colori della facciata	Indirizzi infissi	Indirizzi elementi decorativi	Indirizzi altezza	Note indirizzi
015	01	02	Manutenzione Ordinaria/Straordinaria+(a)	Come da lotto 01	Pietra faccia a vista, intonaco su blocchi e/o laterizi	COPPI/PORTOGHESI		Colori delle terre sul giallo e rosa	Legno/PVC colorato/Alluminio elettrocol.		5,2 con tetto doppia falda	(a):Rest. e risanam. conservativo/Ristruttur. edilizia con e senza aumento di volume -- n.e.: non elevabile
015	01	05	Manutenzione Ordinaria / Manutenzione straordinaria / Ristrutturazione edilizia con e senza aumento di volume / Demolizione e ricostruzione con e senza aumento di volume	Come da lotto 01	Pietra faccia a vista, intonaco su blocchi e/o laterizi	COPPI/PORTOGHESI		Colori delle terre sul giallo e rosa	Legno/PVC colorato/Alluminio elettrocol.	Mantenimento e recupero strutture/architravi	5,2 con tetto monofalda	n.e.: non elevabile

015	01	03	Manutenzione Ordinaria/Straordinaria+(a)	Come da lotto 01	Pietra faccia a vista, intonaco su blocchi e/o laterizi	COPPI/PORTOGHESI		Colori delle terre sul giallo e rosa	Legno/PVC colorato/Alluminio elettrocol.		5,2 con tetto monofalda - Possibilit-à di raccordo coperture con angoli diversi	(a):Rest. e risanam. conservativo/Ristruttur. edilizia con e senza aumento di volume
015	01	04	Manutenzione Ordinaria/Straordinaria+(a)	Come da lotto 01	Intonaco o sostituzione con pietra faccia a vista	COPPI/PORTOGHESI/Laterizi storici		Colori delle terre sul giallo e rosa	Legno/PVC colorato/Alluminio elettrocol.		5,2 con tetto monofalda - Possibilit-à di raccordo coperture con angoli diversi	(a):Rest. e risanam. conservativo/Ristruttur. edilizia con e senza aumento di volume/Adeguamento pend. copertura
015	01	01	Manut. Ordinaria e Straordinaria+(a)	Come da lotto 01	Mantenimento della pietra faccia a vista	COPPI/Strutture realizzate in legno o cannocciato	Struttura copertura legno o cannocciato	Legno naturale o color verde, marron, azzurro, grigio	Mantenimento e recupero strutture/architravi		n.e./Adeguamento pend. coperura	(a): Consolidamento, rifacimento strutturee adeguamento pendenze coperture -- n.e.: non elevabile

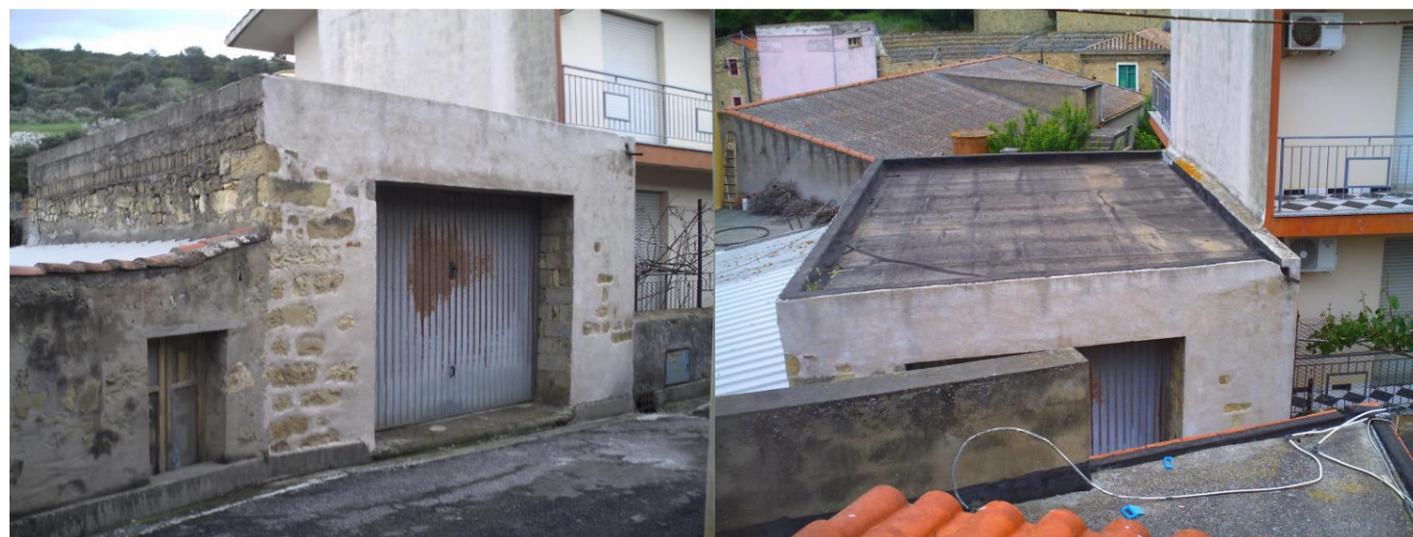
### DOCUMENTAZIONE FOTOGRAFICA DEL LOTTO

IDENTIFICATIVI			SEZIONE DESCRITTIVA /DATI PLANOVOLUMETRICI									SEZIONE DI RILIEVO E STATO DI CONSERVAZIONE										
Isolato	Lotto	Unità Edilizia	Corpo di Fabbrica	Classe Unità edilizia	Proprietà	Epoca Impianto	Congruenza	Uso	Superficie coperta: (mq)	Altezza media: (m)	Volume: (mc)	Muratura	Stato di conservazione muratura	Finitura	Stato di conservazione finitura	Tetto	Stato di conservazione tetto	Manto di Copertura	Stato di conservazione manto di copertura	Infissi	Stato di conservazione infissi	Note stato di conservazione
015	02	01	Corpo principale	A3 - Edificio Ante 1945 - Esistente / EDIFICI ANTICHI DI BASSO PREGIO AMBIENALE E ARCHITETTONICO	Privata	1920	Incongruente per caratteristiche tipologiche /costruttive / architettoniche	Rimessa	35,00	3,10	109,00	Pietra e blocchi cls	Buono	Intonaco e pietra a vista	Nuovo Non Compatibile	Piana	Nuovo Non Compatibile	CLS		Metallo	Nuovo Non Compatibile

IDENTIFICATIVI			SEZIONE INDIRIZZI DI PROGETTO									
Isolato	Lotto	Unità Edilizia	Interventi ammessi	Indirizzi tipologia edilizia	Indirizzi muratura	Indirizzi Copertura	Indirizzi orizzontamenti	Colori della facciata	Indirizzi infissi	Indirizzi elementi decorativi	Indirizzi altezza	Note indirizzi
015	02	01	Manut. Ordinaria e Straordinaria+(a)	Come da lotto 02	Pietra faccia a vista, intonaco su blocchi e/o laterizi	COPPI/Sostituzione esistente/Laterizi storici		Colori delle terre sul giallo e rosa	Legno/PVC colorato/Alluminio elettrocol.	Mantenimento e recupero strutture/architravi	n.e./Adeguamento pend. coperura con tetto monofalda	(a): Consolidamento, rifacimento strutturee adeguamento pendenze coperture -- n.e.: non elevabile

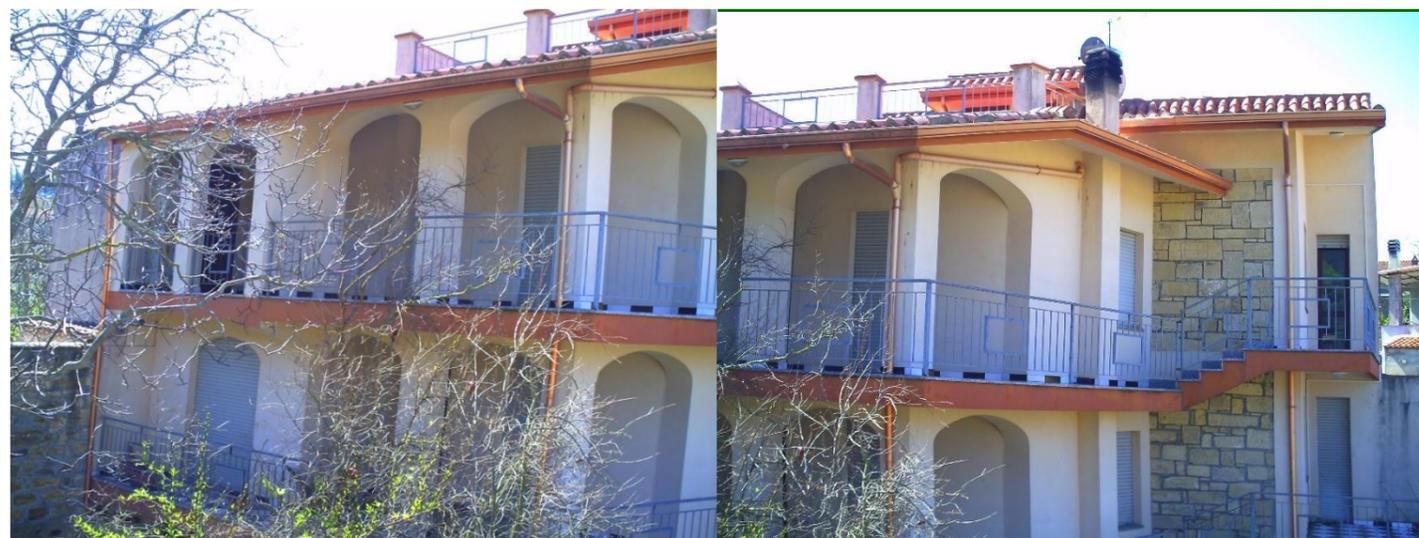
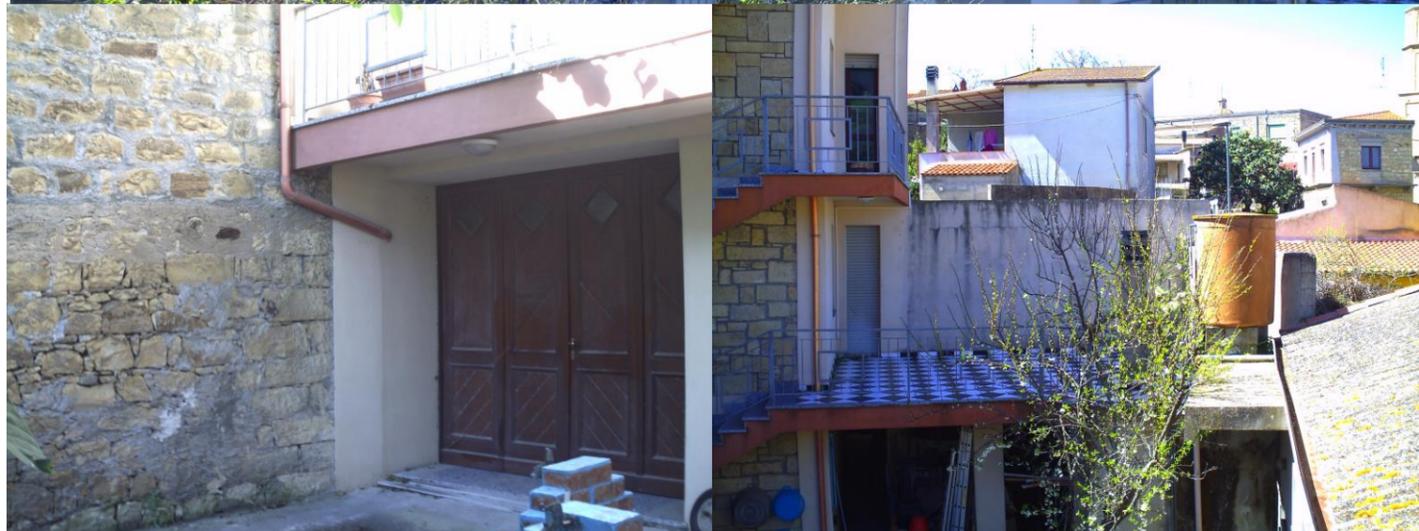
**DOCUMENTAZIONE FOTOGRAFICA DEL LOTTO**

IDENTIFICATIVI			SEZIONE DESCRITTIVA / DATI PLANO VOLUMETRICI									SEZIONE DI RILIEVO E STATO DI CONSERVAZIONE										
Isolato	Lotto	Unità Edilizia	Corpo di Fabbrica	Classe Unità edilizia	Proprietà	Epoca Impianto	Congruenza	Uso	Superficie coperta: (mq)	Altezza media: (m)	Volume: (mc)	Muratura	Stato di conservazione muratura	Finitura	Stato di conservazione finitura	Tetto	Stato di conservazione tetto	Manto di Copertura	Stato di conservazione manto di copertura	Infissi	Stato di conservazione infissi	Note stato di conservazione
015	03	02	Corpo secondario in aderenza	C2 - Edificio Post 1970 - Esistenti / INCONGRUENTI CON IL CONTESTO	Privata	1980	Incongruente per caratteristiche tipologiche /costruttive / architettoniche	Abitato	26,00	2,50	65,00	Laterizi	Buono	Intonaco	Buono	Piana	Buono	Altro	Buono	legno e materiali plastici	Buono ma nuovo non compatibile	
015	03	01	Corpo principale	C2 - Edificio Post 1970 - Esistenti / INCONGRUENTI CON IL CONTESTO	Privata	1980	Incongruente per caratteristiche tipologiche /costruttive / architettoniche	Abitato	160,00	9,50	1520,00	Pietra e blocchi cls	Buono	Intonaco	Buono	Doppia falda	Buono	Coppi	Buono	legno e materiali plastici	Buono

015	03	01	Privata	Veranda	Alterazione rispetto al tessuto storico	1980	29,17	buono	Piastrelle	buono	Muratura in pietra e blocchi cls	buono	non presenti	non presenti	Mantenimento dei portoni/cancelli/inferrate/elementi chiusura. Cancelli ad aria passante in ferro o legno/portoni in legno chiuso. Restauro portali tradizionali con mantenimento della stessa copertura (singola o doppia falda, legno/canniciato, coppi)e*	Manutenzione/rifacimento	Lastricati-selciato/pietra arenaria,basalto	Pietra faccia a vista/Intonaco blocchi o parte intonacata

IDENTIFICATIVI			SEZIONE INDIRIZZI DI PROGETTO									
Isolato	Lotto	Unità Edilizia	Interventi ammessi	Indirizzi tipologia edilizia	Indirizzi muratura	Indirizzi Copertura	Indirizzi orizzontamenti	Colori della facciata	Indirizzi infissi	Indirizzi elementi decorativi	Indirizzi altezza	Note indirizzi
015	03	02	Manutenzione Ordinaria/Straordinaria+(a)	Come da lotto 03	Intonaco o sostituzione con pietra faccia a vista	COPPI/PORTOGHESI/Laterizi storici		Colori delle terre sul giallo e rosa	Legno/PVC colorato/Alluminio elettrocol.		n.e./Adeguamento pend. coperura con tetto monofalda	(a):Rest. e risanam. conservativo/Ristruttur. edilizia con e senza aumento di volume -- n.e.: non elevabile
015	03	01	Manutenzione Ordinaria/Straordinaria+(a)	Come da lotto 03	Pietra faccia a vista, intonaco su blocchi e/o laterizi	COPPI/PORTOGHESI		Colori delle terre sul giallo e rosa	Legno/PVC colorato/Alluminio elettrocol.		n.e.	(a):Rest. e risanam. conservativo/Ristruttur. edilizia con e senza aumento di volume -- n.e.: non elevabile

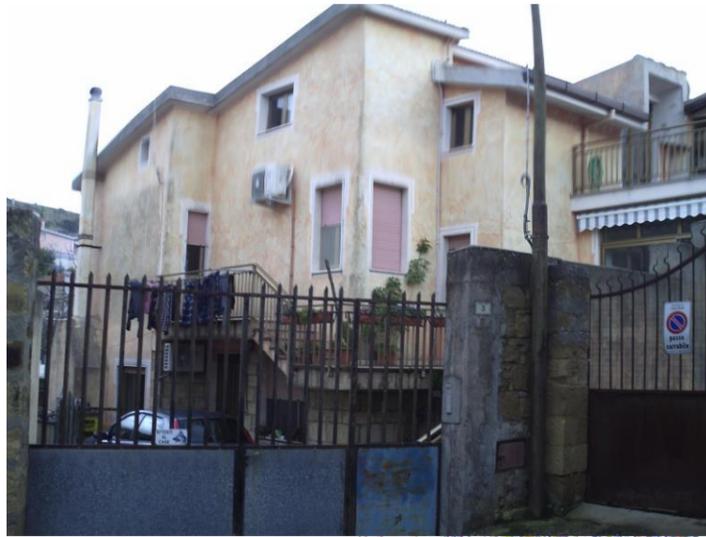
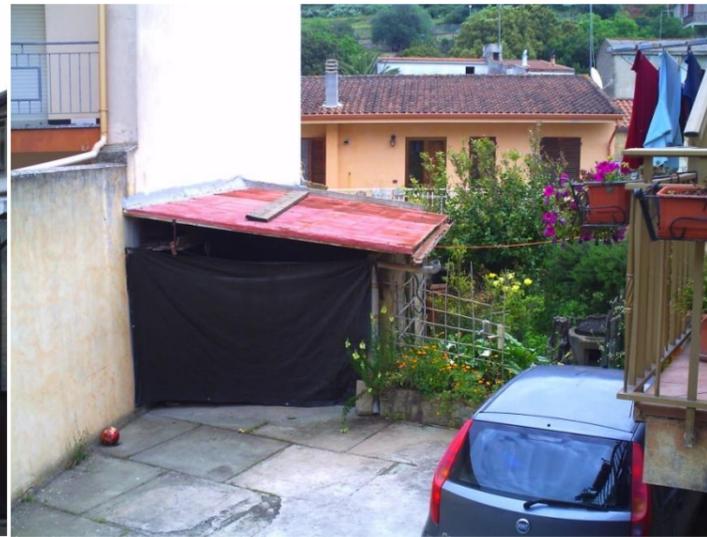
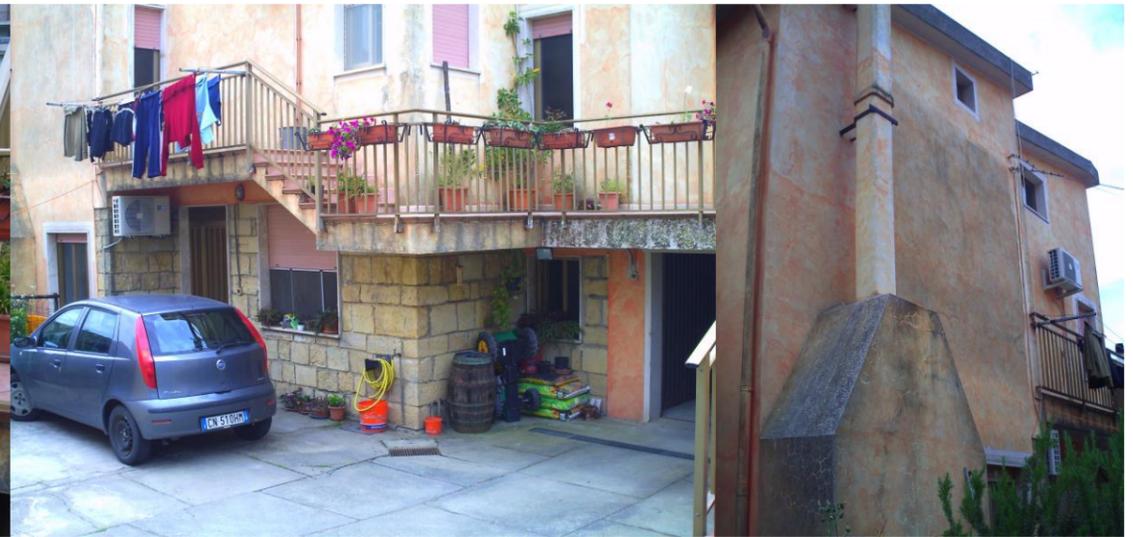
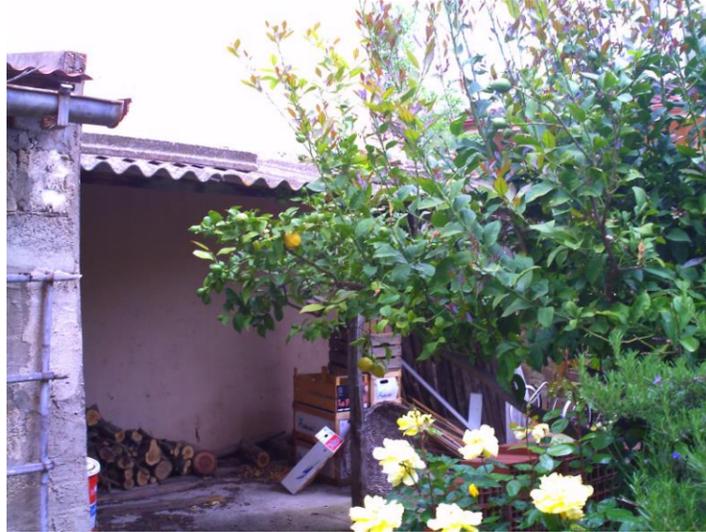
**DOCUMENTAZIONE FOTOGRAFICA DEL LOTTO**

IDENTIFICATIVI			SEZIONE DESCRITTIVA / DATI PLANO VOLUMETRICI									SEZIONE DI RILIEVO E STATO DI CONSERVAZIONE										
Isolato	Lotto	Unità Edilizia	Corpo di Fabbrica	Classe Unità edilizia	Proprietà	Epoca Impianto	Congruenza	Uso	Superficie coperta: (mq)	Altezza media: (m)	Volume: (mc)	Muratura	Stato di conservazione muratura	Finitura	Stato di conservazione finitura	Tetto	Stato di conservazione tetto	Manto di Copertura	Stato di conservazione manto di copertura	Infissi	Stato di conservazione infissi	Note stato di conservazione
015	04	02	Corpo secondario	C2 - Edificio Post 1970 - Esistenti / INCONGRUENTI CON IL CONTESTO	Privata	1984	Incongruente per caratteristiche tipologiche / costruttive / architettoniche	Sgombero	21,00	2,25	47,00	Blocchi di CLS	Nuovo Non Compatibile	Non finito	Vuoto	Monofalda	Nuovo Non Compatibile	Cemento amianto	Nuovo Non Compatibile	non presenti	Vuoto	
015	04	01	Corpo principale	C2 - Edificio Post 1970 - Esistenti / INCONGRUENTI CON IL CONTESTO	Privata	1984	Incongruente per caratteristiche tipologiche / costruttive / architettoniche	Abitato	170,00	7,70	1309,00	Pietra e blocchi cls	Buono	Intonaco e pietra a vista	Nuovo Non Compatibile	Doppia falda	Nuovo Non Compatibile	Marsigliesi	Nuovo Non Compatibile	Alluminio con taparelle in PVC	Nuovo Non Compatibile

IDENTIFICATIVI			SEZIONE INDIRIZZI DI PROGETTO									
Isolato	Lotto	Unità Edilizia	Interventi ammessi	Indirizzi tipologia edilizia	Indirizzi muratura	Indirizzi Copertura	Indirizzi orizzontamenti	Colori della facciata	Indirizzi infissi	Indirizzi elementi decorativi	Indirizzi altezza	Note indirizzi
015	04	02	Manutenzione Ordinaria/Straordinaria+(a)	Come da lotto 04	Intonaco o sostituzione con pietra faccia a vista	COPPI/PORTOGHESI		Colori delle terre sul giallo e rosa	Legno/PVC colorato/Alluminio elettrocol.		n.e./Adeguamento pend. coperura	(a):Rest. e risanam. conservativo/Ristruttur. edilizia con e senza aumento di volume -- n.e.: non elevabile
015	04	01	Manutenzione Ordinaria/Straordinaria+(a)	Come da lotto 04	Pietra faccia a vista, intonaco su blocchi e/o laterizi	COPPI/PORTOGHESI		Colori delle terre sul giallo e rosa	Legno/PVC colorato/Alluminio elettrocol.		n.e./Adeguamento pend. coperura	(a):Rest. e risanam. conservativo/Ristruttur. edilizia con e senza aumento di volume -- n.e.: non elevabile

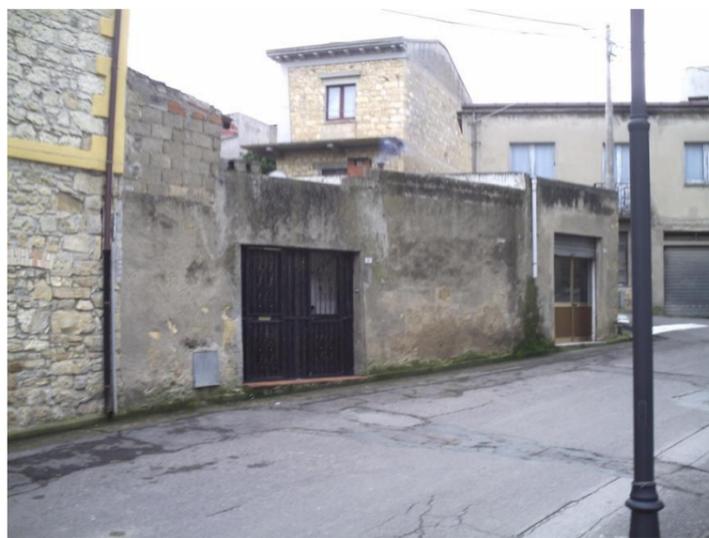
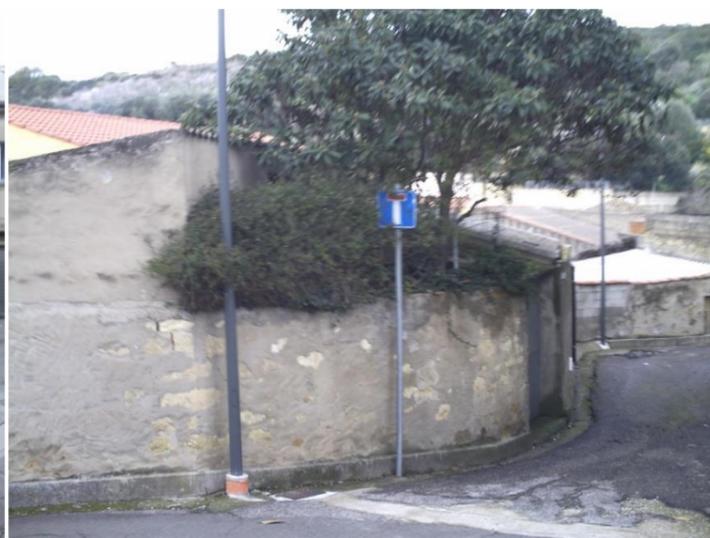
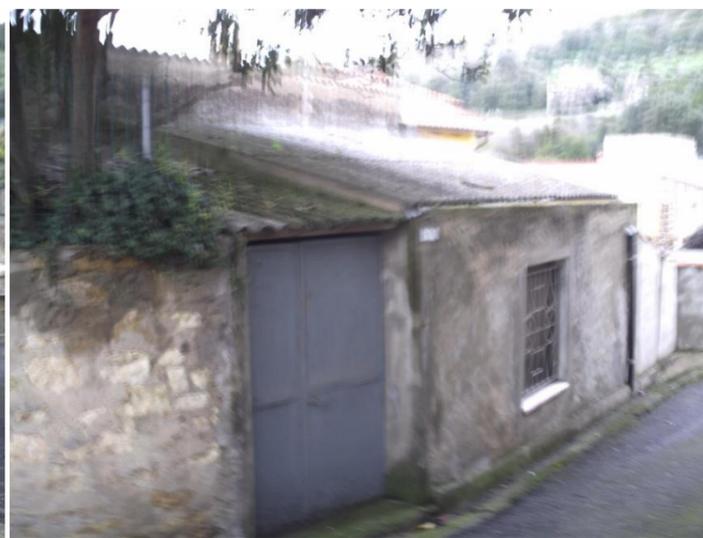
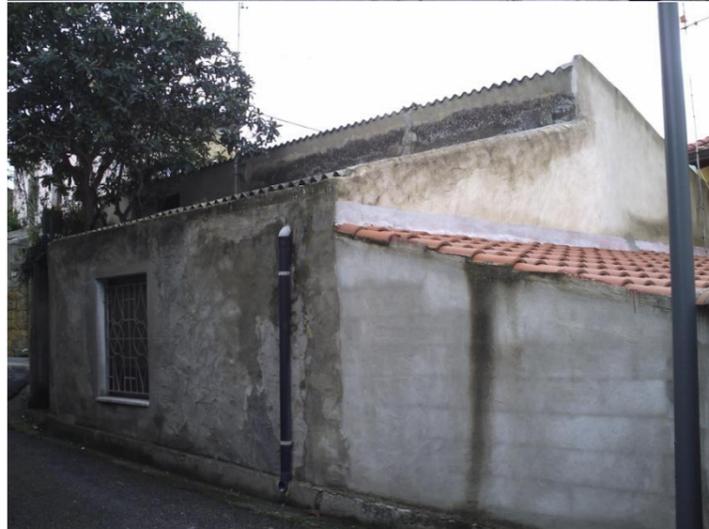
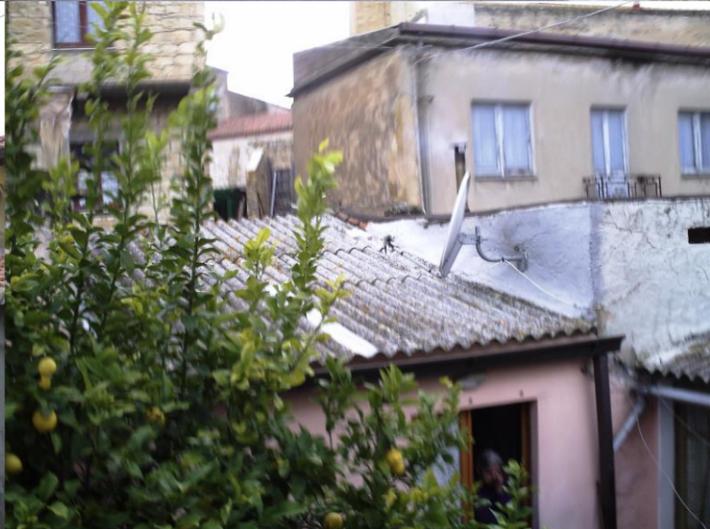
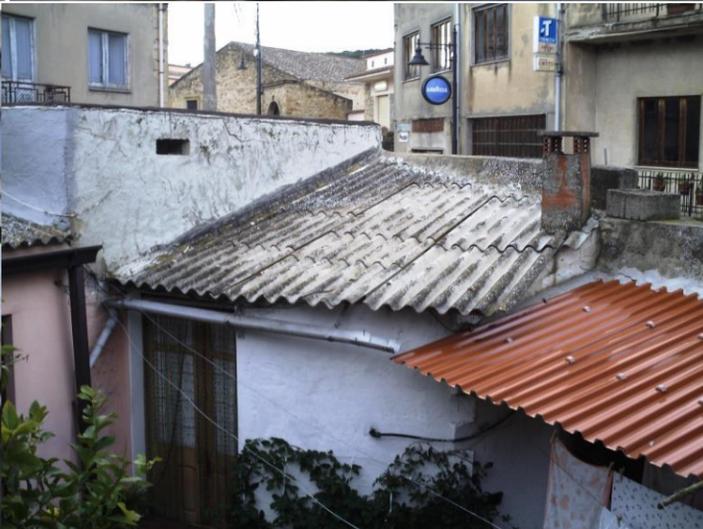
**DOCUMENTAZIONE FOTOGRAFICA DEL LOTTO**

IDENTIFICATIVI			SEZIONE DESCRITTIVA /DATI PLANO VOLUMETRICI									SEZIONE DI RILIEVO E STATO DI CONSERVAZIONE										
Isolato	Lotto	Unità Edilizia	Corpo di Fabbrica	Classe Unità edilizia	Proprietà	Epoca Impianto	Congruenza	Uso	Superficie coperta: (mq)	Altezza media: (m)	Volume: (mc)	Muratura	Stato di conservazione muratura	Finitura	Stato di conservazione finitura	Tetto	Stato di conservazione tetto	Manto di Copertura	Stato di conservazione manto di copertura	Infissi	Stato di conservazione infissi	Note stato di conservazione
015	05	04	Corpo secondario in aderenza	B2 - Edificio Epoca 1945-1970 - Esistente / EDIFICI RECENTI DI BASSO PREGIO AMBIENALE E ARCHITETTONICO	Privata	1970	Incongruente per caratteristiche tipologiche /costruttive / architettoniche	Sgombero	10,00	2,53	25,00	Pietra e blocchi cls	Buono	Intonaco	Buono	Monofalda	Nuovo Non Compatibile	Cemento amianto	Nuovo Compatibile	Legno	Buono

015	05	05	Corpo secondario	C2 - Edificio Post 1970 - Esistenti / INCONGRUENTI CON IL CONTESTO	Privata	2000	Incongruente per caratteristiche tipologiche /costruttive / architettoniche	Abitato	7,60	2,64	20,00	Pietra e laterizi	Buono	Intonaco	Vuoto	Monofalda	Nuovo Non Compatibile	Lamiera	Nuovo Non Compatibile	Metallo	Buono	
015	05	06	Corpo secondario	A3 - Edificio Ante 1945 - Esistente / EDIFICI ANTICHI DI BASSO PREGIO AMBIENALE E ARCHITETTONICO	Privata	1911	Incongruente per caratteristiche tipologiche /costruttive / architettoniche	Sgombero	13,20	3,53	47,00	Pietra e laterizi	Buono	Intonaco	Buono	Monofalda	Nuovo Non Compatibile	Cemento amianto	Nuovo Non Compatibile	legno e metallo	Nuovo Non Compatibile	
015	05	02	Corpo secondario in aderenza	A3 - Edificio Ante 1945 - Esistente / EDIFICI ANTICHI DI BASSO PREGIO AMBIENALE E ARCHITETTONICO	Privata	1900	Incongruente per caratteristiche tipologiche /costruttive / architettoniche	Disabitato	18,40	5,20	2,80	Pietra e blocchi cls	Buono	Intonaco	Buono	Monofalda	Nuovo Non Compatibile	Cemento amianto	Nuovo Non Compatibile	Legno	Buono

015	05	03	Corpo secondario in aderenza	A3 - Edificio Ante 1945 - Esistente / EDIFICI ANTICHI DI BASSO PREGIO AMBIENALE E ARCHITETTONICO	Privata	1900	Incongruente per caratteristiche tipologiche /costruttive / architettoniche	Abitato	29,00	3,45	100,00	Pietra	Buono	Intonaco	Buono	Piana	Buono	CLS		legno e metallo	Nuovo Non Compatibile	
015	05	01	Corpo principale	A3 - Edificio Ante 1945 - Esistente / EDIFICI ANTICHI DI BASSO PREGIO AMBIENALE E ARCHITETTONICO	Privata	1900	Incongruente per caratteristiche tipologiche /costruttive / architettoniche	Abitato	99,00	3,20	317,00	Pietra	Buono	Intonaco	Buono	Doppia falda	Nuovo Non Compatibile	Cemento amianto	Nuovo Non Compatibile	legno e metallo	Nuovo Non Compatibile

IDENTIFICATIVI			SEZIONE INDIRIZZI DI PROGETTO									
Isolato	Lotto	Unità Edilizia	Interventi ammessi	Indirizzi tipologia edilizia	Indirizzi muratura	Indirizzi Copertura	Indirizzi orizzontamenti	Colori della facciata	Indirizzi infissi	Indirizzi elementi decorativi	Indirizzi altezza	Note indirizzi
015	05	04	Manutenzione Ordinaria / Manutenzione straordinaria / Ristrutturazione edilizia con e senza aumento di volume / Demolizione e ricostruzione con e senza aumento di volume	Come da lotto 05	Pietra faccia a vista, intonaco su blocchi e/o laterizi	COPPI/PORTOGHESI		Colori delle terre sul giallo e rosa	Legno/PVC colorato/Alluminio elettrocol.	Mantenimento e recupero strutture/architravi	5,2 con tetto monofalda - Possibilita' di raccordo coperture con angoli diversi	/Adeguamento pend. copertura
015	05	05	Manutenzione Ordinaria/Straordinaria+(a)	Come da lotto 05	Pietra faccia a vista, intonaco su blocchi e/o laterizi	COPPI/PORTOGHESI		Colori delle terre sul giallo e rosa	Legno/PVC colorato/Alluminio elettrocol.		5,2 con tetto monofalda	(a): Rest. e risanam. conservativo/Ristruttur. edilizia con e senza aumento di volume/Adeguamento pend. copertura

015	05	06	Manut. Ordinaria e Straordinaria+(a)	Come da lotto 05	Pietra faccia a vista, intonaco su blocchi e/o laterizi	COPPI/Sostituzione esitenti		Colori delle terre sul giallo e rosa	Legno/PVC colorato/Alluminio elettrocol.	Mantenimento e recupero strutture/architravi	5,2 con tetto monofalda	(a): Consolidamento, rifacimento strutturee adeguamento pendenze coperture
015	05	02	Manut. Ordinaria e Straordinaria+(a)	Come da lotto 05	Pietra faccia a vista, intonaco su blocchi e/o laterizi	COPPI/Sostituzione esitenti		Colori delle terre sul giallo e rosa	Legno/PVC colorato/Alluminio elettrocol.	Mantenimento e recupero strutture/architravi	5,2 con tetto monofalda	(a): Consolidamento, rifacimento strutturee adeguamento pendenze coperture

IDENTIFICATIVI			SEZIONE INDIRIZZI DI PROGETTO									
Isolato	Lotto	Unità Edilizia	Interventi ammessi	Indirizzi tipologia edilizia	Indirizzi muratura	Indirizzi Copertura	Indirizzi orizzontamenti	Colori della facciata	Indirizzi infissi	Indirizzi elementi decorativi	Indirizzi altezza	Note indirizzi
015	05	03	Manut. Ordinaria e Straordinaria+(a)	Come da lotto 05	Intonaco o ripristino della pietra a vista	COPPI/Sostituzione esistente/Laterizi storici		Colori delle terre sul giallo e rosa	Legno/PVC colorato/Alluminio elettrocol.	Mantenimento e recupero strutture/architravi	5,2 con tetto monofalda - Possibilità di raccordo coperture con angoli diversi	(a): Consolidamento, rifacimento strutture e adeguamento pendenze coperture
015	05	01	Manut. Ordinaria e Straordinaria+(a)	Come da lotto 05	Intonaco o ripristino della pietra a vista	COPPI/Sostituzione esistenti		Colori delle terre sul giallo e rosa	Legno/PVC colorato/Alluminio elettrocol.	Mantenimento e recupero strutture/architravi	5,2 con tetto monofalda	(a): Consolidamento, rifacimento strutture e adeguamento pendenze coperture

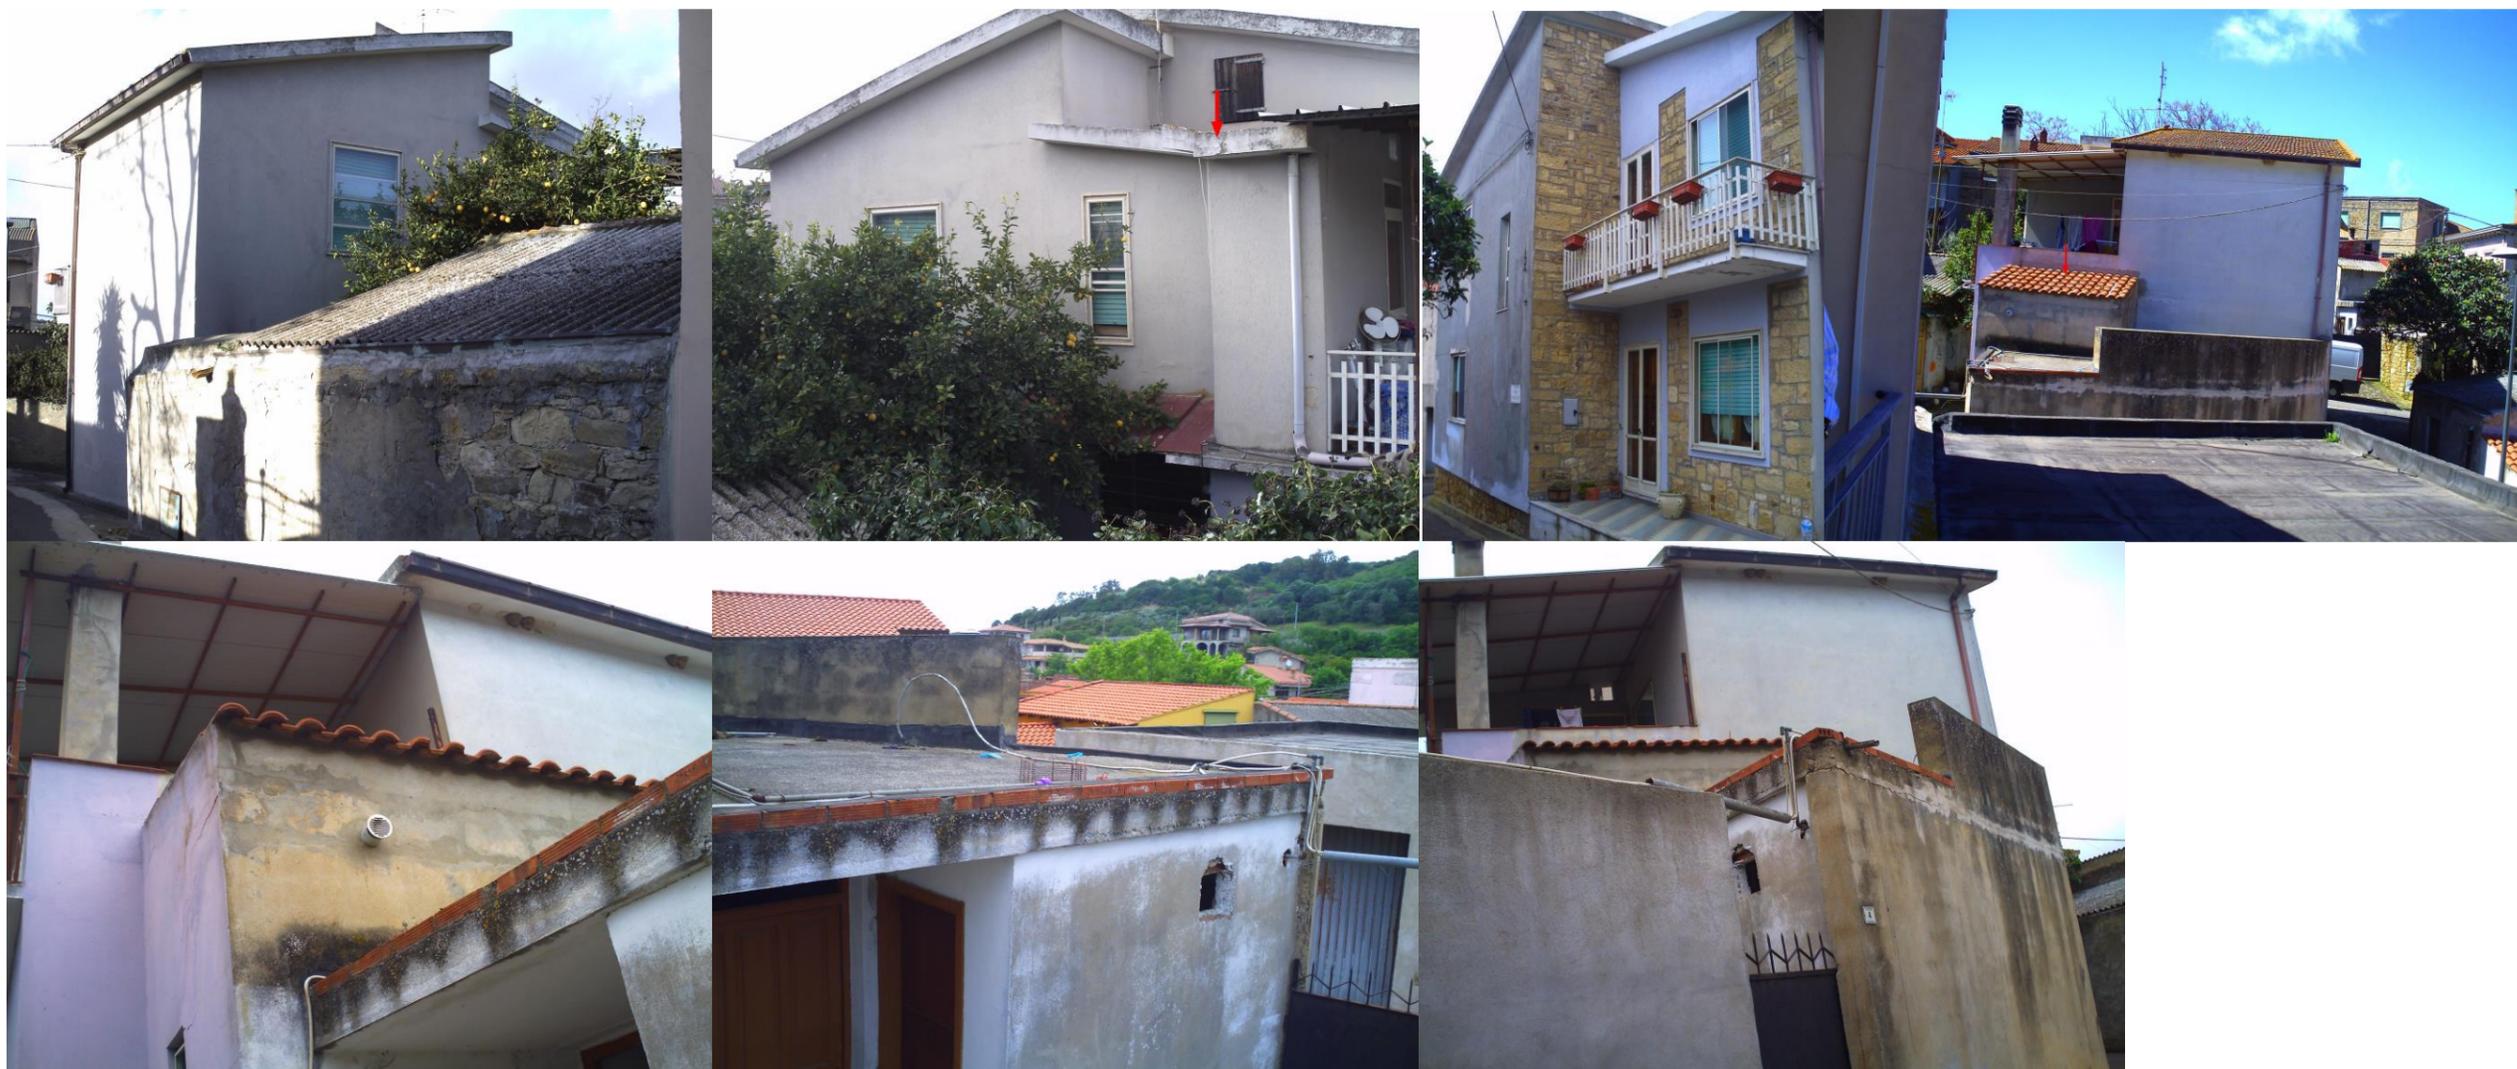
**DOCUMENTAZIONE FOTOGRAFICA DEL LOTTO**

IDENTIFICATIVI			SEZIONE DESCRITTIVA /DATI PLANO VOLUMETRICI									SEZIONE DI RILIEVO E STATO DI CONSERVAZIONE										
Isolato	Lotto	Unità Edilizia	Corpo di Fabbrica	Classe Unità edilizia	Proprietà	Epoca Impianto	Congruenza	Uso	Superficie coperta: (mq)	Altezza media: (m)	Volume: (mc)	Muratura	Stato di conservazione muratura	Finitura	Stato di conservazione finitura	Tetto	Stato di conservazione tetto	Manto di Copertura	Stato di conservazione manto di copertura	Infissi	Stato di conservazione infissi	Note stato di conservazione
015	06	05	Corpo secondario in aderenza	C2 - Edificio Post 1970 - Esistenti / INCONGRUENTI CON IL CONTESTO	Privata	1975	Incongruente per caratteristiche tipologiche /costruttive / architettoniche	Sgombero	20,50	2,80	58,00	Pietra e blocchi cls	Buono	Intonaco	Buono	Piana	Buono	CLS	Buono	Legno	Buono	
015	06	04	Corpo principale	B1 - Edificio Epoca 1945-1970 - Esistente / EDIFICI RECENTI DI PREGIO AMBIENTALE E ARCHITETTONICO	Privata	1963	Nessuna alterazione	Abitato	6,00	3,35	20,00	Laterizi	Buono	Intonaco	Buono	Monofalda	Buono	Portoghesi	Buono	legno e metallo	Nuovo Non Compatibile

015	06	03	Corpo principale	B2 - Edificio Epoca 1945-1970 - Esistente / EDIFICI RECENTI DI BASSO PREGIO AMBIENTALE E ARCHITETTONICO	Privata	1963	Incongruente per caratteristiche tipologiche /costruttive / architettoniche	Abitato	16,10	6,37	103,00	Blocchi di CLS	Buono	Intonaco	Buono	Monofalda	Nuovo Non Compatibile	Lamiera	Nuovo Non Compatibile	legno e metallo	Nuovo Non Compatibile	
015	06	02	Corpo principale	B2 - Edificio Epoca 1945-1970 - Esistente / EDIFICI RECENTI DI BASSO PREGIO AMBIENTALE E ARCHITETTONICO	Privata	1963	Incongruente per caratteristiche tipologiche /costruttive / architettoniche	Abitato	6,50	6,50	42,60	Blocchi di CLS	Buono	Intonaco	Buono	Piana	Buono	CLS	Buono	Metallo	Nuovo Non Compatibile	
015	06	01	Corpo principale	B2 - Edificio Epoca 1945-1970 - Esistente / EDIFICI RECENTI DI BASSO PREGIO AMBIENTALE E ARCHITETTONICO	Privata	1963	Incongruente per caratteristiche tipologiche /costruttive / architettoniche	Abitato	64,00	6,50	417,00	Pietra e blocchi cls	Buono	Intonaco e pietra a vista	Buono	Doppia falda	Buono	Marsigliesi	Nuovo Non Compatibile	legno e materiali plastici	Nuovo Non Compatibile

IDENTIFICATIVI			SEZIONE INDIRIZZI DI PROGETTO									
Isolato	Lotto	Unità Edilizia	Interventi ammessi	Indirizzi tipologia edilizia	Indirizzi muratura	Indirizzi Copertura	Indirizzi orizzontamenti	Colori della facciata	Indirizzi infissi	Indirizzi elementi decorativi	Indirizzi altezza	Note indirizzi
015	06	05	Manutenzione Ordinaria/Straordinaria+(a)	Come da lotto 06	Pietra faccia a vista, intonaco su blocchi e/o laterizi	COPPI/PORTOGHESI/Laterizi storici		Colori delle terre sul giallo e rosa	Legno/PVC colorato/Alluminio elettrocol.		n.e./Adeguamento pend. coperura con tetto monofalda	(a): Rest. e risanam. conservativo/Ristruttur. edilizia con e senza aumento di volume -- n.e.: non elevabile
015	06	04	Manut. Ordinaria e Straordinaria+(a)	Come da lotto 06	Intonaco o sostituzione con pietra faccia a vista	COPPI/PORTOGHESI		Colori delle terre sul giallo e rosa	Legno naturale o color verde, marron, azzurro, grigio	Mantenimento e recupero strutture/architravi	n.e./Adeguamento pend. coperura	(a): Consolidamento, rifacimento strutturee adeguamento pendenze coperture -- n.e.: non elevabile

015	06	03	Manutenzione Ordinaria / Manutenzione straordinaria / Ristrutturazione edilizia con e senza aumento di volume / Demolizione e ricostruzione con e senza aumento di volume	Come da lotto 06	Intonaco o sostituzione con pietra faccia a vista	COPPI/PORTOGHESI		Colori delle terre sul giallo e rosa	Legno/PVC colorato/Alluminio elettrocol.	Mantenimento e recupero strutture/architravi	n.e./Adeguamento pend. coperura	n.e.: non elevabile
015	06	02	Manutenzione Ordinaria / Manutenzione straordinaria / Ristrutturazione edilizia con e senza aumento di volume / Demolizione e ricostruzione con e senza aumento di volume	Come da lotto 06	Intonaco o sostituzione con pietra faccia a vista	COPPI/PORTOGHESI/Laterizi storici		Colori delle terre sul giallo e rosa	Legno/PVC colorato/Alluminio elettrocol.	Mantenimento e recupero strutture/architravi	n.e./Adeguamento pend. coperura con tetto monofalda	n.e.: non elevabile

015	06	01	Manutenzione Ordinaria / Manutenzione straordinaria / Ristrutturazione edilizia con e senza aumento di volume / Demolizione e ricostruzione con e senza aumento di volume	Come da lotto 06	Pietra faccia a vista, intonaco su blocchi e/o laterizi	COPPI/PORTOGHESI		Colori delle terre sul giallo e rosa	Legno/PVC colorato/Alluminio elettrocol.	Mantenimento e recupero strutture/architravi	n.e./Adeguamento pend. coperura	n.e.: non elevabile
