**PIANO PARTICOLAREGGIATO DEL CENTRO DI ANTICA E PRIMA FORMAZIONE**  
**art. 52 NTA del PPR - D.Lgs n.42/2004 / L.R. 8/2004**

**Piano Particolareggiato del Centro di Antica e Prima Formazione**

**Sovr. Catasto Storico/Edifici Isolato 15**  
 Delibera Adozione Iniziale: n.      del  
 Delibera Approvazione definitiva: n.      del

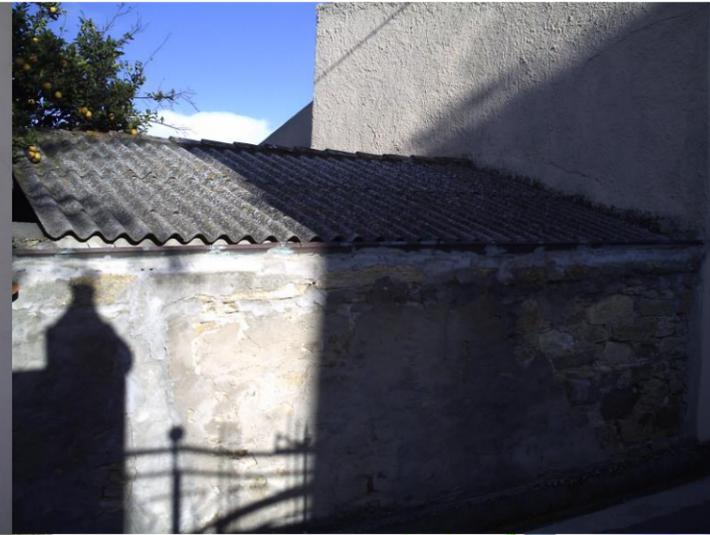
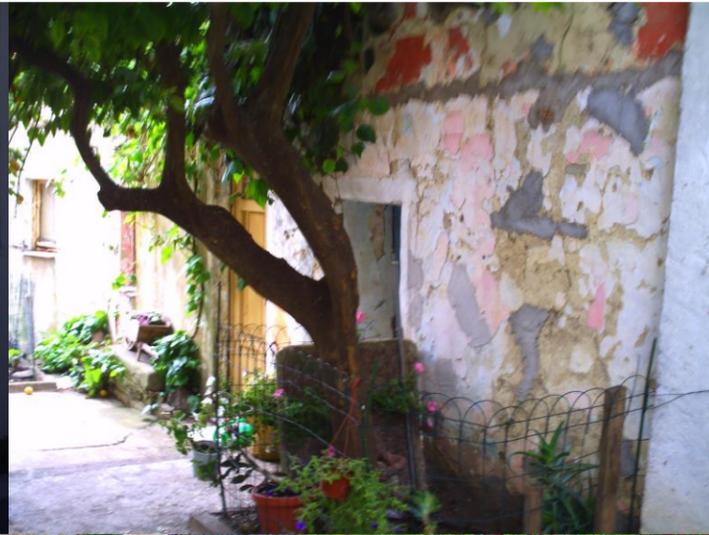
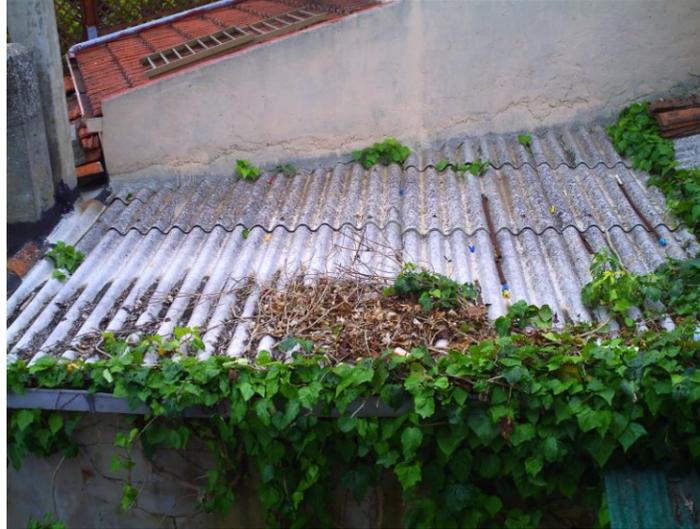
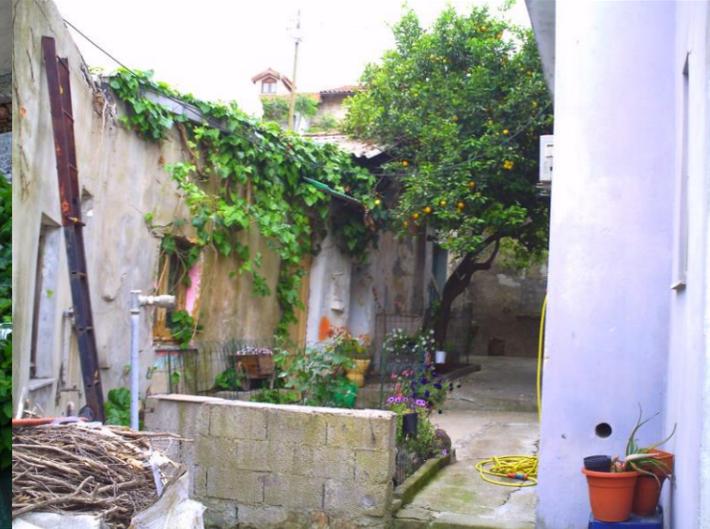
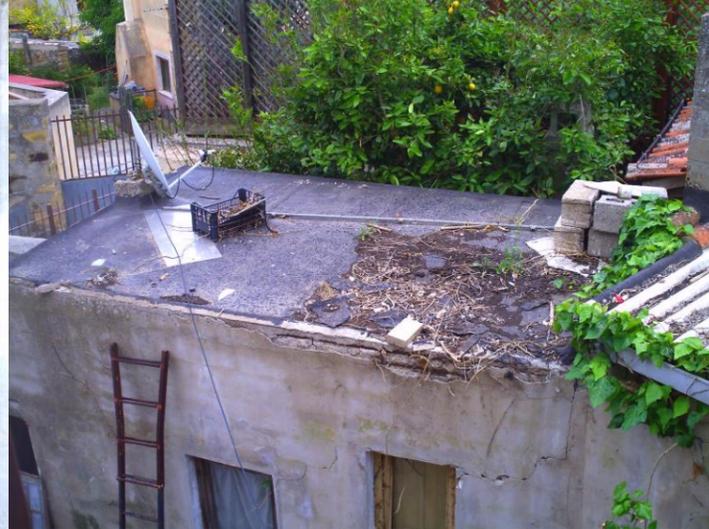
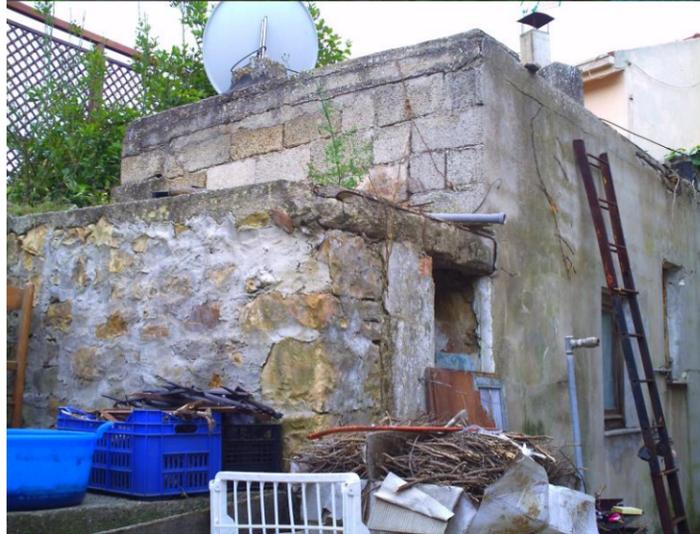
**DOCUMENTAZIONE FOTOGRAFICA DEL LOTTO**

IDENTIFICATIVI			SEZIONE DESCRITTIVA /DATI PLANOVOLUMETRICI									SEZIONE DI RILIEVO E STATO DI CONSERVAZIONE										
Isolato	Lotto	Unità Edilizia	Corpo di Fabbrica	Classe Unità edilizia	Proprietà	Epoca Impianto	Congruenza	Uso	Superficie coperta: (mq)	Altezza media: (m)	Volume: (mc)	Muratura	Stato di conservazione muratura	Finitura	Stato di conservazione finitura	Tetto	Stato di conservazione tetto	Manto di Copertura	Stato di conservazione manto di copertura	Infissi	Stato di conservazione infissi	Note stato di conservazione
015	07	03	Corpo secondario in aderenza	C2 - Edificio Post 1970 - Esistenti / INCONGRUENTI CON IL CONTESTO	Privata	1975	Incongruente per caratteristiche tipologiche /costruttive / architettoniche	Disabitato	27,00	270,00	62,00	Pietra e blocchi cls	Abbandonato	Intonaco	Abbandonato	Piana	Abbandonato	CLS	Abbandonato	Legno	Abbandonato	
015	07	02	Corpo principale	A2 - Edificio Ante 1945 - Esistente / EDIFICI ANTICHI DI PREGIO AMBIENTALE E ARCHITETTONICO	Privata	1890	Congruente per caratteristiche tipologiche ma con alterazione visivo/percettiva per utilizzo di materiali(copertura e/o rifiniture)	Disabitato	18,00	285,00	51,00	Pietra	Abbandonato	Non finito	Abbandonato	Monofalda	Non Rilevabile	Cemento amianto	Nuovo Non Compatibile	Legno	Abbandonato

015	07	01	Corpo principale	A2 - Edificio Ante 1945 - Esistente / EDIFICI ANTICHI DI PREGIO AMBIENTALE E ARCHITETTONICO	Privata	1890	Congruente per caratteristiche tipologiche ma con alterazione visivo/percettiva per utilizzo di materiali(copertura e/o rifiniture)	Disabitato	32,00	2,65	83,00	Pietra	Abbandonato	Intonaco e pietra a vista	Abbandonato	Doppia falda	Non Rilevabile	Cemento amianto	Nuovo Non Compatibile	Legno	Abbandonato

IDENTIFICATIVI			SEZIONE INDIRIZZI DI PROGETTO									
Isolato	Lotto	Unità Edilizia	Interventi ammessi	Indirizzi tipologia edilizia	Indirizzi muratura	Indirizzi Copertura	Indirizzi orizzontamenti	Colori della facciata	Indirizzi infissi	Indirizzi elementi decorativi	Indirizzi altezza	Note indirizzi
015	07	03	Manutenzione Ordinaria/Straordinaria+(a)	Come da lotto 07	Pietra faccia a vista, intonaco su blocchi e/o laterizi	COPPI/PORTOGHESI/Laterizi storici		Colori delle terre sul giallo e rosa	Legno/PVC colorato/Alluminio elettrocol.		n.e./Adeguamento pend. coperura con tetto monofalda	(a):Rest. e risanam. conservativo/Ristruttur. edilizia con e senza aumento di volume -- n.e.: non elevabile
015	07	02	Manut. Ordinaria e Straordinaria+(a)	Come da lotto 07	Intonaco o ripristino della pietra a vista	COPPI/Strutture realizzate in legno o canniciato	Struttura copertura legno o canniciato	Colori delle terre sul giallo e rosa	Legno naturale o color verde, marron, azzurro, grigio	Mantenimento e recupero strutture/architravi	n.e./Adeguamento pend. coperura	(a): Consolidamento, rifacimento strutturee adeguamento pendenze coperture -- n.e.: non elevabile

015	07	01	Manut. Ordinaria e Straordinaria+(a)	Come da lotto 07	Pietra faccia a vista, intonaco su blocchi e/o laterizi	COPPI/Strutture realizzate in legno o canniciato	Struttura copertura legno o canniciato	Colori delle terre sul giallo e rosa	Legno naturale o color verde, marron, azzurro, grigio	Mantenimento e recupero strutture/architravi	n.e./Adeguamento pend. coperura	(a): Consolidamento, rifacimento strutturee adeguamento pendenze coperture -- n.e.: non elevabile

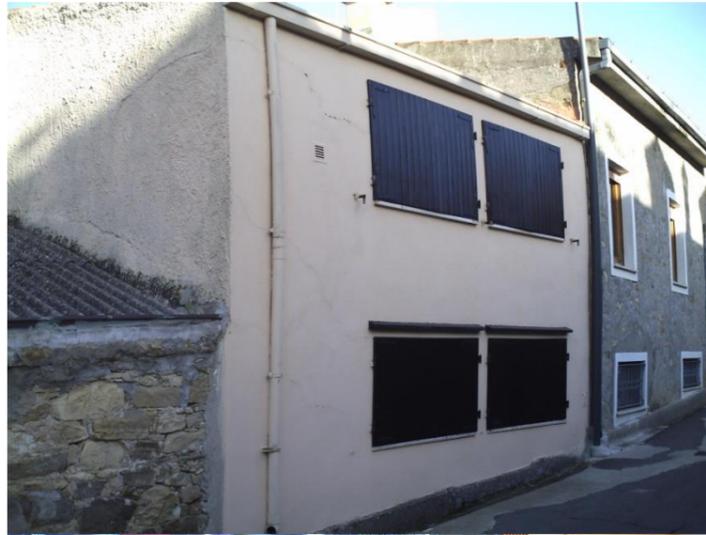
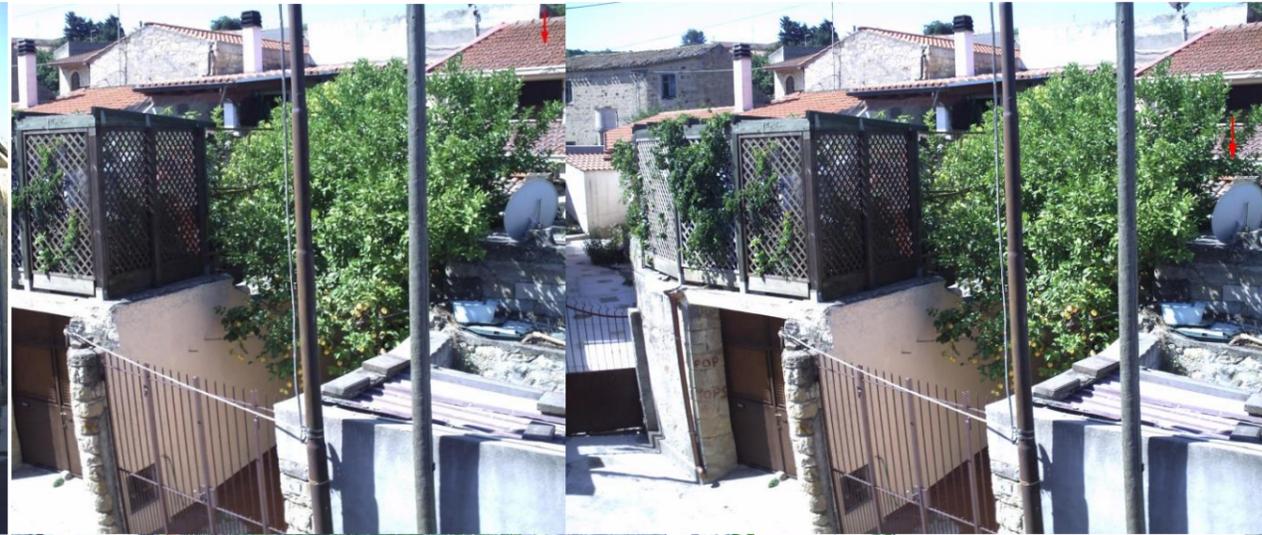
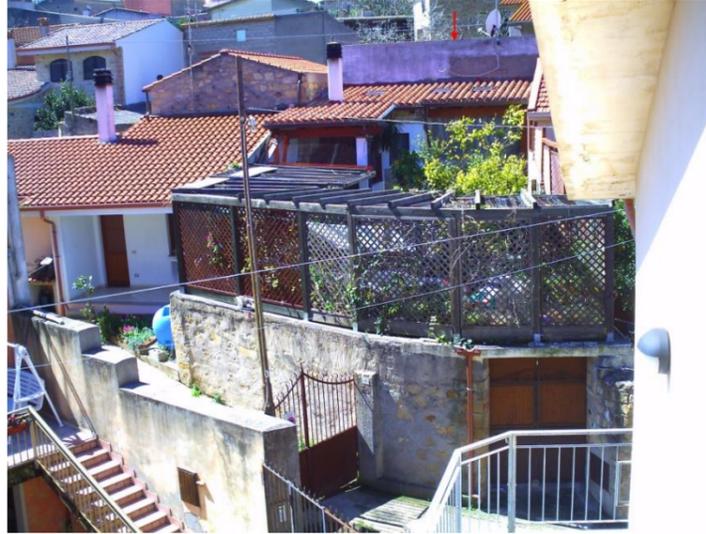
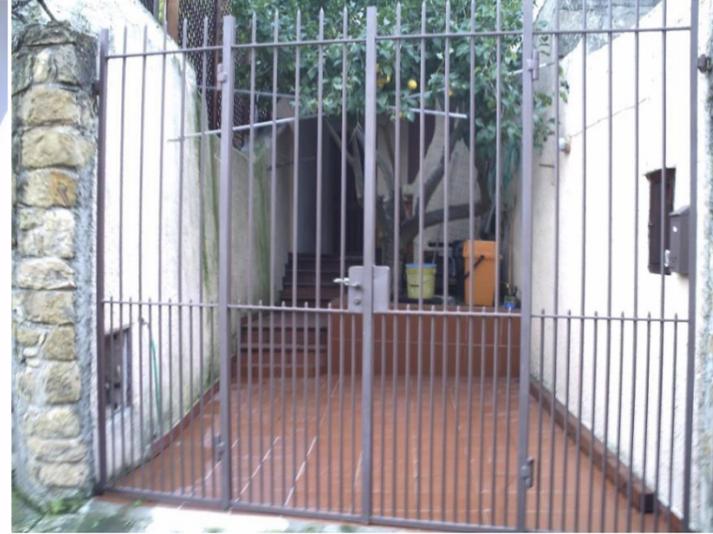
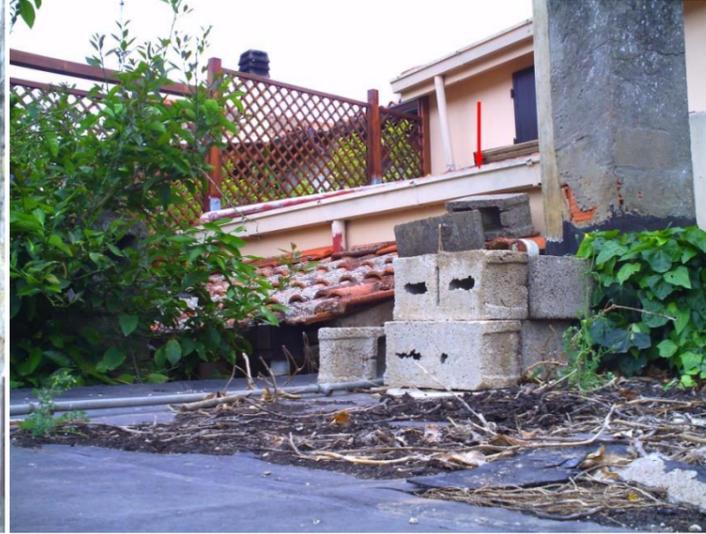
**DOCUMENTAZIONE FOTOGRAFICA DEL LOTTO**

IDENTIFICATIVI			SEZIONE DESCRITTIVA /DATI PLANOVOLUMETRICI									SEZIONE DI RILIEVO E STATO DI CONSERVAZIONE										
Isolato	Lotto	Unità Edilizia	Corpo di Fabbrica	Classe Unità edilizia	Proprietà	Epoca Impianto	Congruenza	Uso	Superficie coperta: (mq)	Altezza media: (m)	Volume: (mc)	Muratura	Stato di conservazione muratura	Finitura	Stato di conservazione finitura	Tetto	Stato di conservazione tetto	Manto di Copertura	Stato di conservazione manto di copertura	Infissi	Stato di conservazione infissi	Note stato di conservazione
015	08	02	Corpo principale	C1 - Edificio Post 1970 - Esistenti / CONGRUENTI CON IL CONTESTO	Privata	1981	Congruente per caratteristiche tipologiche ma con alterazione visivo/percettiva per utilizzo di materiali(copertura e/o rifiniture)	Abitato	9,00	3,30	30,00	Blocchi di CLS	Buono	Intonaco	Buono	Monofalda	Buono	Portoghesi	Nuovo Non Compatibile	Metallo	Nuovo Non Compatibile	1950

015	08	01	Corpo principale	B1 - Edificio Epoca 1945-1970 - Esistente / EDIFICI RECENTI DI PREGIO AMBIENTALE E ARCHITETTONICO	Privata	1950	Congruente per caratteristiche tipologiche ma con alterazione visivo/percettiva per utilizzo di materiali(copertura e/o rifiniture)	Abitato	41,00	5,31	218,00	Pietra e blocchi cls	Buono	Intonaco	Buono	Doppia falda	Buono	Marsigliesi	Nuovo Non Compatibile	legno e metallo	Nuovo Non Compatibile	1950

IDENTIFICATIVI			SEZIONE INDIRIZZI DI PROGETTO									
Isolato	Lotto	Unità Edilizia	Interventi ammessi	Indirizzi tipologia edilizia	Indirizzi muratura	Indirizzi Copertura	Indirizzi orizzontamenti	Colori della facciata	Indirizzi infissi	Indirizzi elementi decorativi	Indirizzi altezza	Note indirizzi
015	08	02	Manutenzione Ordinaria/Straordinaria+(a)	Come da lotto 08	Intonaco o sostituzione con pietra faccia a vista	COPPI/PORTOGHESI		Colori delle terre sul giallo e rosa	Legno/PVC colorato/Alluminio elettrocol.		n.e./Adeguamento pend. coperura	(a): Rest. e risanam. conservativo/Ristruttur. edilizia con e senza aumento di volume -- n.e.: non elevabile
015	08	01	Manut. Ordinaria e Straordinaria+(a)	Come da lotto 08	Pietra faccia a vista, intonaco su blocchi e/o laterizi	COPPI/PORTOGHESI		Colori delle terre sul giallo e rosa	Legno naturale o color verde, marron, azzurro, grigio	Mantenimento e recupero strutture/architravi	n.e./Adeguamento pend. coperura	(a): Consolidamento, rifacimento strutturee adeguamento pendenze coperture -- n.e.: non elevabile

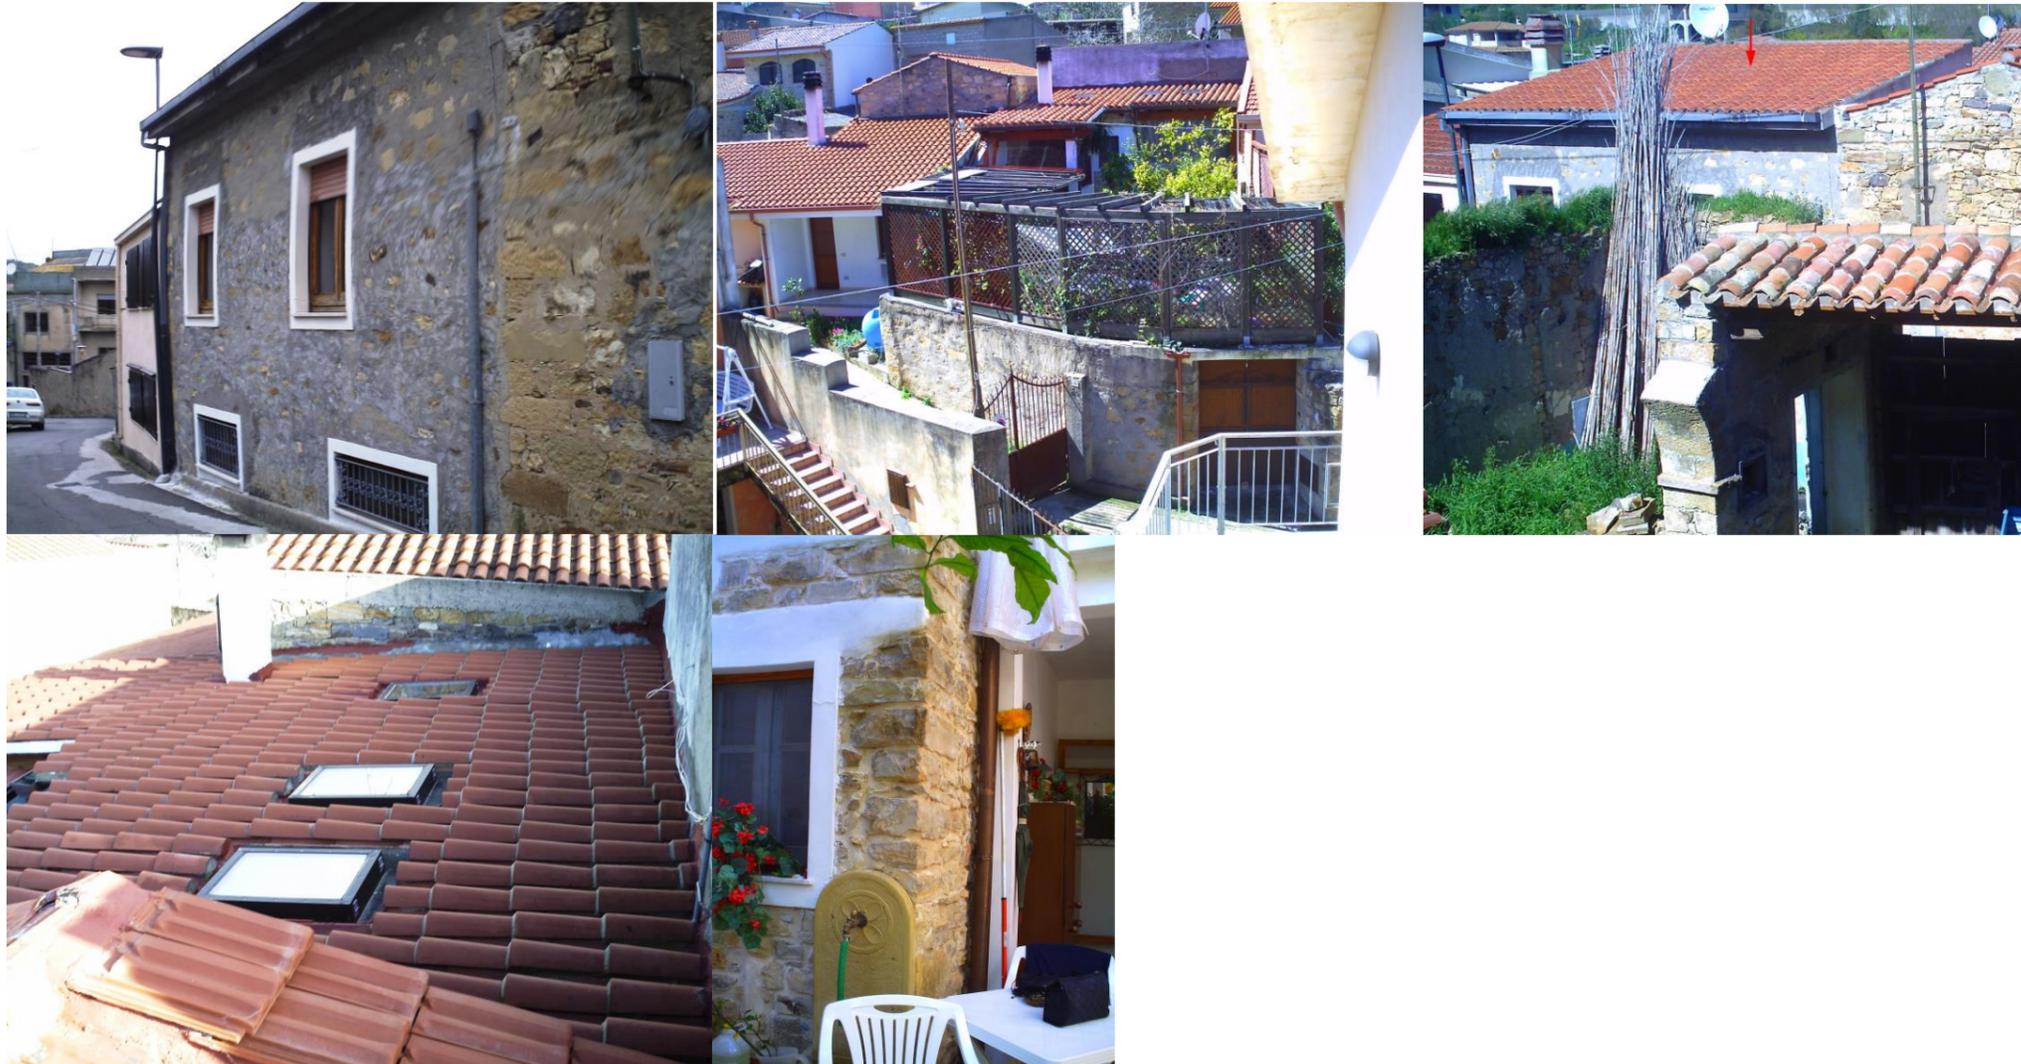
**DOCUMENTAZIONE FOTOGRAFICA DEL LOTTO**

IDENTIFICATIVI			SEZIONE DESCRITTIVA / DATI PLANO VOLUMETRICI									SEZIONE DI RILIEVO E STATO DI CONSERVAZIONE										
Isolato	Lotto	Unità Edilizia	Corpo di Fabbrica	Classe Unità edilizia	Proprietà	Epoca Impianto	Congruenza	Uso	Superficie coperta: (mq)	Altezza media: (m)	Volume: (mc)	Muratura	Stato di conservazione muratura	Finitura	Stato di conservazione finitura	Tetto	Stato di conservazione tetto	Manto di Copertura	Stato di conservazione manto di copertura	Infissi	Stato di conservazione infissi	Note stato di conservazione
015	09	01	Corpo principale	A2 - Edificio Ante 1945 - Esistente / EDIFICI ANTICHI DI PREGIO AMBIENTALE E ARCHITETTONICO	Privata	1800	Congruente per caratteristiche tipologiche ma con alterazione visivo/percettiva per utilizzo di materiali (copertura e/o rifiniture)	Abitato	6,00	2,40	14,40	Pietra	Buono	Pietra a vista	Buono	Monofalda	Buono	Cemento amianto	Buono	Legno	Buono

015	09	03	Corpo secondario	B2 - Edificio Epoca 1945-1970 - Esistente / EDIFICI RECENTI DI BASSO PREGIO AMBIENTALE E ARCHITETTONICO	Privata	1970	Incongruente per caratteristiche tipologiche /costruttive / architettoniche	Abitato	34,00	2,30	78,00	Pietra	Buono	Intonaco e pietra a vista	Buono	Piana	Buono	CLS	Buono	legno e metallo	Buono	
015	09	01	Corpo principale	A2 - Edificio Ante 1945 - Esistente / EDIFICI ANTICHI DI PREGIO AMBIENTALE E ARCHITETTONICO	Privata	1890	Congruente per caratteristiche tipologiche ma con alterazione visivo/percettiva per utilizzo di materiali (copertura e/o rifiniture)	Abitato	33,00	6,30	208,00	Pietra	Buono	Intonaco	Buono	Monofalda	Buono	Portoghesi	Buono	legno e materiali plastici	Nuovo Non Compatibile

IDENTIFICATIVI			SEZIONE INDIRIZZI DI PROGETTO									
Isolato	Lotto	Unità Edilizia	Interventi ammessi	Indirizzi tipologia edilizia	Indirizzi muratura	Indirizzi Copertura	Indirizzi orizzontamenti	Colori della facciata	Indirizzi infissi	Indirizzi elementi decorativi	Indirizzi altezza	Note indirizzi
015	09	01	Manut. Ordinaria e Straordinaria+(a)	Come da lotto 09	Mantenimento della pietra faccia a vista	COPPI/Strutture realizzate in legno o cannicciato	Struttura copertura legno o cannicciato	Legno naturale o color verde, marron, azzurro, grigio		Mantenimento e recupero strutture/architravi	n.e./Adeguatezza pend. coperura	(a): Consolidamento, rifacimento strutture adeguamento pendenze coperture -- n.e.: non elevabile
015	09	03	Manutenzione Ordinaria / Manutenzione straordinaria / Ristrutturazione edilizia con e senza aumento di volume / Demolizione e ricostruzione con e senza aumento di volume	Come da lotto 09	Pietra faccia a vista, intonaco su blocchi e/o laterizi	COPPI/PORTOGHESI/Laterizi storici		Colori delle terre sul giallo e rosa	Legno/PVC colorato/Alluminio elettrocol.	Mantenimento e recupero strutture/architravi	n.e./Adeguatezza pend. coperura con tetto monofalda	n.e.: non elevabile

015	09	01	Manut. Ordinaria e Straordinaria+(a)	Come da lotto 09	Intonaco o ripristino della pietra a vista	COPPI/Strutture realizzate in legno o cannicciato	Struttura copertura legno o cannicciato	Colori delle terre sul giallo e rosa	Legno naturale o color verde, marron, azzurro, grigio	Mantenimento e recupero strutture/architravi	n.e./Adeguatezza pend. coperura	(a): Consolidamento, rifacimento strutture adeguamento pendenze coperture -- n.e.: non elevabile

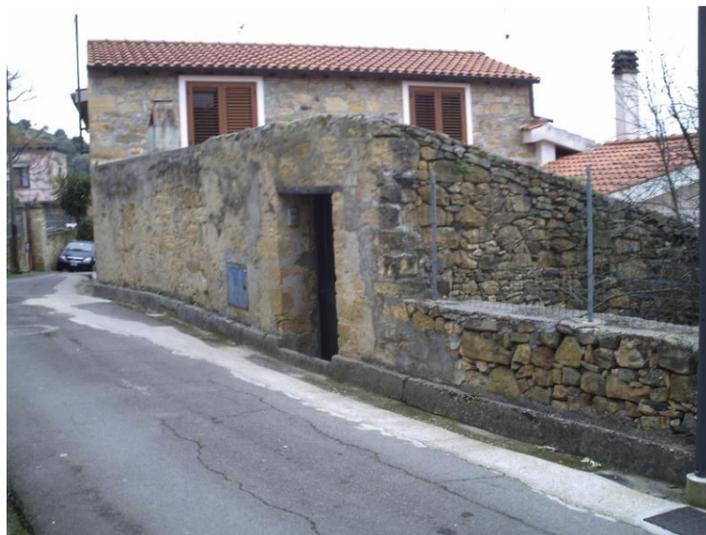
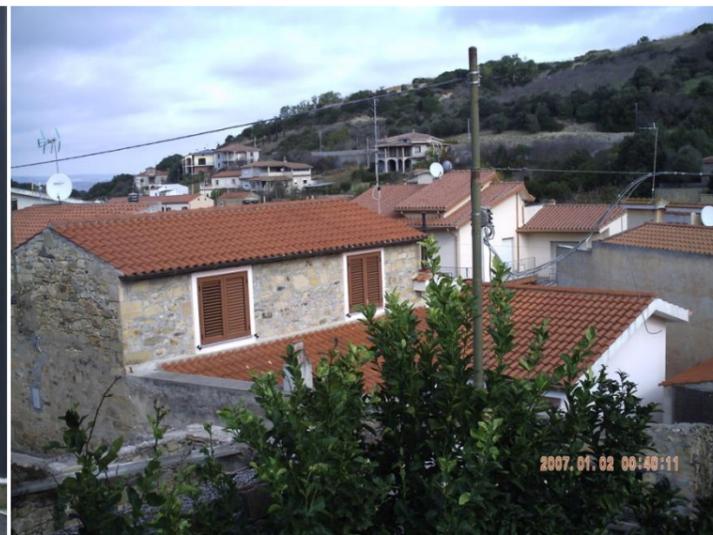
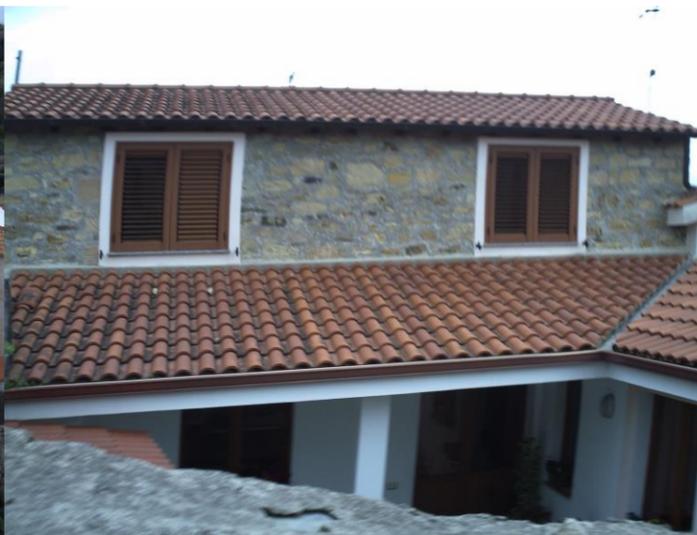
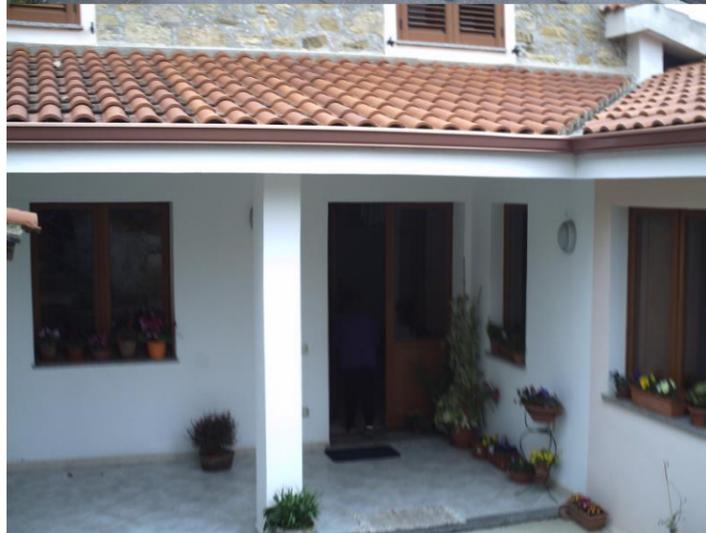
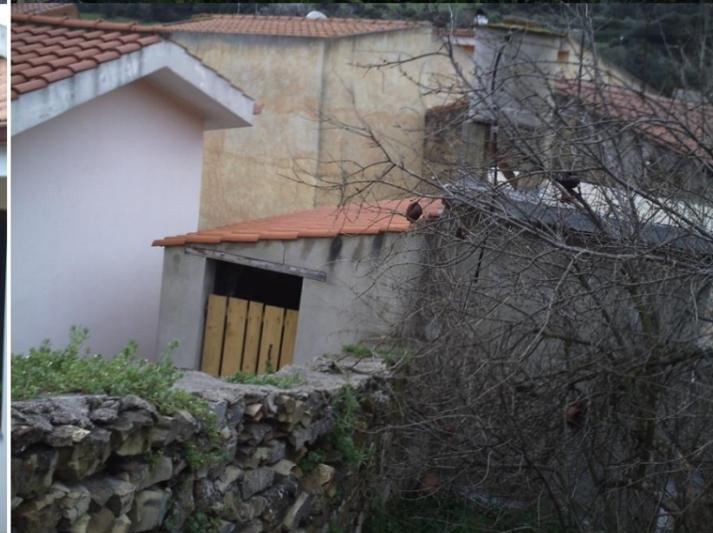
**DOCUMENTAZIONE FOTOGRAFICA DEL LOTTO**

IDENTIFICATIVI			SEZIONE DESCRITTIVA / DATI PLANO VOLUMETRICI									SEZIONE DI RILIEVO E STATO DI CONSERVAZIONE										
Isolato	Lotto	Unità Edilizia	Corpo di Fabbrica	Classe Unità edilizia	Proprietà	Epoca Impianto	Congruenza	Uso	Superficie coperta: (mq)	Altezza media: (m)	Volume: (mc)	Muratura	Stato di conservazione muratura	Finitura	Stato di conservazione finitura	Tetto	Stato di conservazione tetto	Manto di Copertura	Stato di conservazione manto di copertura	Infissi	Stato di conservazione infissi	Note stato di conservazione
015	10	01	Corpo principale	A2 - Edificio Ante 1945 - Esistente / EDIFICI ANTICHI DI PREGIO AMBIENTALE E ARCHITETTONICO	Privata	1930	Nessuna alterazione	Abitato	42,72	5,69	2,43	Pietra	Buono	Pietra a vista	Buono	Doppia falda	Buono	Portoghesi	Buono	legno e materiali plastici	Nuovo Non Compatibile	
015	10	02	Corpo principale	C1 - Edificio Post 1970 - Esistenti / CONGRUENTI CON IL CONTESTO	Privata	1994	Nessuna alterazione	Abitato	75,00	2,80	210,00	Laterizi	Buono	Intonaco	Buono	Doppia falda	Buono	Portoghesi	Buono	Legno	Buono

015	10	03	Corpo secondario	C1 - Edificio Post 1970 - Esistenti / CONGRUENTI CON IL CONTESTO	Privata	1998	Nessuna alterazione	LEGNAIA	7,14	2,05	14,63	Blocchi di CLS	Buono	Intonaco	Buono	Monofalda	Buono	Portoghesi	Buono	Legno	In uso

015	10	02	Privata	Giardino	Alterazione visivo/percettiva	1950	66,69	buona	Calcestruzzo	buona	Muratura in pietra	buona	non presenti	non presenti	Mantenimento dei portoni/cancelli/inferrate/elementi chiusura. Cancelli ad aria passante in ferro o legno/portoni in legno chiuso. Restauro portali tradizionali con mantenimento della stessa copertura (singola o doppia falda, legno/canniciato, coppie)*	Manutenzione/rifacimento	Lastricati-selciato/pietra arenaria,basalto	Pietra faccia a vista/Intonaco blocchi o parte intonacata

IDENTIFICATIVI			SEZIONE INDIRIZZI DI PROGETTO									
Isolato	Lotto	Unità Edilizia	Interventi ammessi	Indirizzi tipologia edilizia	Indirizzi muratura	Indirizzi Copertura	Indirizzi orizzontamenti	Colori della facciata	Indirizzi infissi	Indirizzi elementi decorativi	Indirizzi altezza	Note indirizzi
015	10	01	Manut. Ordinaria e Straordinaria+(a)	Come da lotto 10	Mantenimento della pietra faccia a vista	COPPI/Strutture realizzate in legno o canniciato	Struttura copertura legno o canniciato		Legno naturale o color verde, marron, azzurro, grigio	Mantenimento e recupero strutture/architravi	n.e./Adeguamento pend. coperura	(a): Consolidamento, rifacimento strutturee adeguamento pendenze coperture -- n.e.: non elevabile
015	10	02	Manutenzione Ordinaria/Straordinaria+(a)	Come da lotto 10	Intonaco o sostituzione con pietra faccia a vista	COPPI/PORTOGHESI		Colori delle terre sul giallo e rosa	Legno/PVC colorato/Alluminio elettrocol.		n.e./Adeguamento pend. coperura	(a): Rest. e risanam. conservativo/Ristruttur. edilizia con e senza aumento di volume -- n.e.: non elevabile

015	10	03	Manutenzione Ordinaria/Straordinaria+(a)	Come da lotto 10	Intonaco o sostituzione con pietra faccia a vista	COPPI/PORTOGHESI		Colori delle terre sul giallo e rosa	Legno/PVC colorato/Alluminio elettrocol.		n.e./Adeguamento pend. coperura	(a): Rest. e risanam. conservativo/Ristruttur. edilizia con e senza aumento di volume -- n.e.: non elevabile

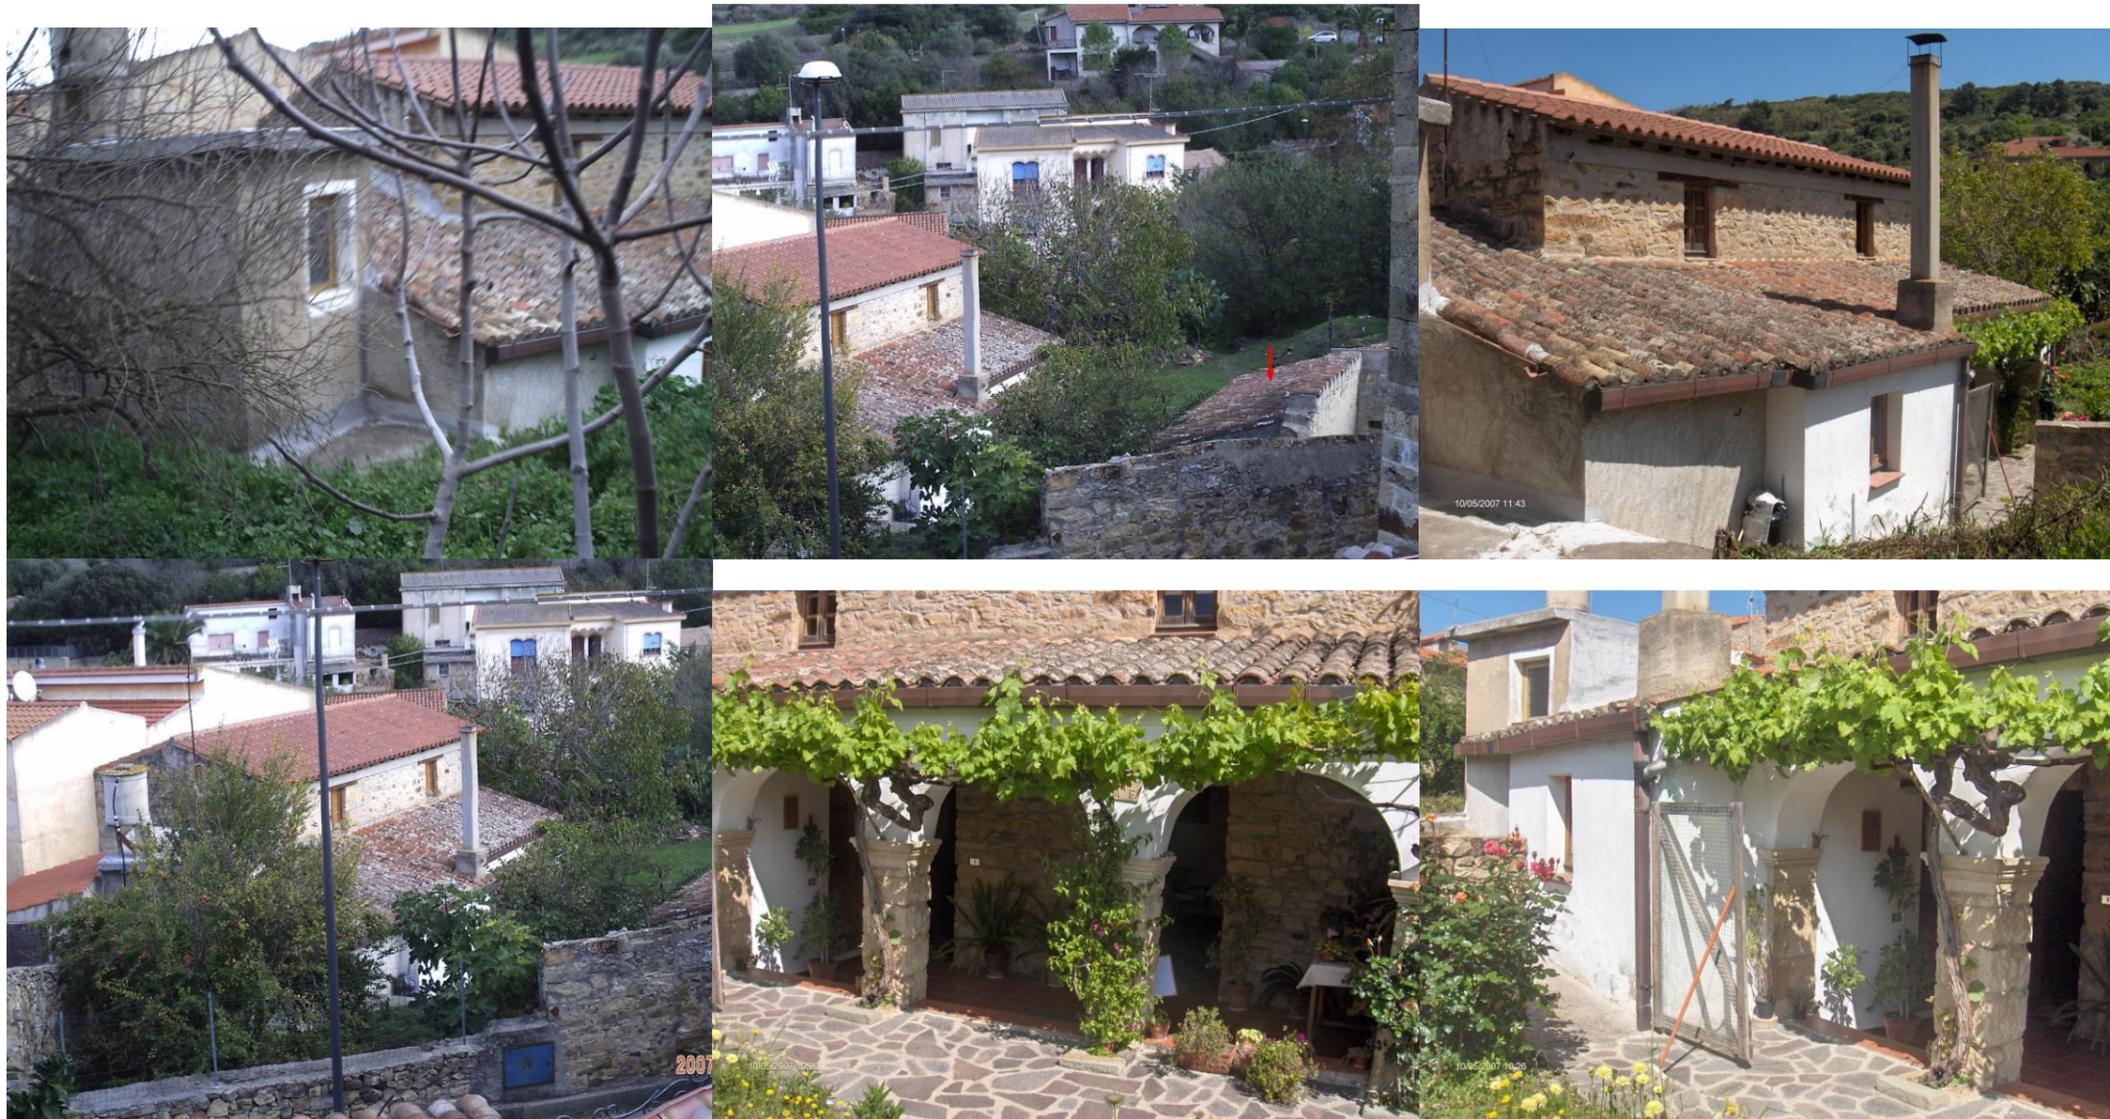
**DOCUMENTAZIONE FOTOGRAFICA DEL LOTTO**

IDENTIFICATIVI			SEZIONE DESCRITTIVA /DATI PLANO VOLUMETRICI									SEZIONE DI RILIEVO E STATO DI CONSERVAZIONE										
Isolato	Lotto	Unità Edilizia	Corpo di Fabbrica	Classe Unità edilizia	Proprietà	Epoca Impianto	Congruenza	Uso	Superficie coperta: (mq)	Altezza media: (m)	Volume: (mc)	Muratura	Stato di conservazione muratura	Finitura	Stato di conservazione finitura	Tetto	Stato di conservazione tetto	Manto di Copertura	Stato di conservazione manto di copertura	Infissi	Stato di conservazione infissi	Note stato di conservazione
015	11	03	Corpo secondario in aderenza	B2 - Edificio Epoca 1945-1970 - Esistente / EDIFICI RECENTI DI BASSO PREGIO AMBIENTALE E ARCHITETTONICO	Privata	1970	Incongruente per caratteristiche tipologiche /costruttive / architettoniche	Abitato saltuariamente	6,00	2,70	16,20	Blocchi di CLS	Buono	Intonaco	Buono	Monofalda	Nuovo Non Compatibile	CLS	Nuovo Non Compatibile	Legno	Buono

015	11	02	Corpo principale	A2 - Edificio Ante 1945 - Esistente / EDIFICI ANTICHI DI PREGIO AMBIENTALE E ARCHITETTONICO	Privata	1920	Nessuna alterazione	Abitato saltuariamente	39,70	2,72	108,00	Pietra	Buono	Intonaco e pietra a vista	Buono	Monofalda	Buono	Coppi	Buono	Legno	Buono	
015	11	01	Corpo principale	A2 - Edificio Ante 1945 - Esistente / EDIFICI ANTICHI DI PREGIO AMBIENTALE E ARCHITETTONICO	Privata	1920	Nessuna alterazione	Abitato saltuariamente	46,70	5,35	250,00	Pietra	Buono	Pietra a vista	Buono	Doppia falda	Nuovo Compatibile	Coppi	Nuovo Compatibile	Legno	Buono	
015	11	04	Corpo secondario	A2 - Edificio Ante 1945 - Esistente / EDIFICI ANTICHI DI PREGIO AMBIENTALE E ARCHITETTONICO	Privata	1890	Nessuna alterazione	Sgombero	39,00	2,07	81,00	Pietra	Buono	Intonaco e pietra a vista	Abbandonato	Monofalda	Buono	Coppi	Buono	Legno	Abbandonato

IDENTIFICATIVI			SEZIONE INDIRIZZI DI PROGETTO									
Isolato	Lotto	Unità Edilizia	Interventi ammessi	Indirizzi tipologia edilizia	Indirizzi muratura	Indirizzi Copertura	Indirizzi orizzontamenti	Colori della facciata	Indirizzi infissi	Indirizzi elementi decorativi	Indirizzi altezza	Note indirizzi
015	11	03	Manutenzione Ordinaria / Manutenzione straordinaria / Ristrutturazione edilizia con e senza aumento di volume / Demolizione e ricostruzione con e senza aumento di volume	Come da lotto 11	Intonaco o sostituzione con pietra faccia a vista	COPPI/PORTOGHESI		Colori delle terre sul giallo e rosa	Legno/PVC colorato/Alluminio elettrocol.	Mantenimento e recupero strutture/architravi	n.e./Adeguamento pend. coperura	n.e.: non elevabile
015	11	02	Manut. Ordinaria e Straordinaria+(a)	Come da lotto 11	Pietra faccia a vista, intonaco su blocchi e/o laterizi	COPPI/Strutture realizzate in legno o cannicciato	Struttura copertura legno o cannicciato	Colori delle terre sul giallo e rosa	Legno naturale o color verde, marron, azzurro, grigio	Mantenimento e recupero strutture/architravi	n.e.	(a): Consolidamento, - n.e.: non elevabile

015	11	01	Manut. Ordinaria e Straordinaria+(a)	Come da lotto 11	Mantenimento della pietra faccia a vista	COPPI/Strutture realizzate in legno o cannicciato	Struttura copertura legno o cannicciato		Legno naturale o color verde, marron, azzurro, grigio	Mantenimento e recupero strutture/architravi	n.e.	(a): Consolidamento, - n.e.: non elevabile
015	11	04	Manut. Ordinaria e Straordinaria+(a)	Come da lotto 11	Pietra faccia a vista, intonaco su blocchi e/o laterizi	COPPI/Strutture realizzate in legno o cannicciato	Struttura copertura legno o cannicciato	Colori delle terre sul giallo e rosa	Legno naturale o color verde, marron, azzurro, grigio	Mantenimento e recupero strutture/architravi	n.e.	(a): Consolidamento, - n.e.: non elevabile
