COMUNE di COLLINAS

SCHEDE ISOLATO 18

PIANO PARTICOLAREGGIATO DEL CENTRO DI ANTICA E PRIMA FORMAZIONE art. 52 NTA del PPR - D.Lgs n.42/2004 / L.R. 8/2004

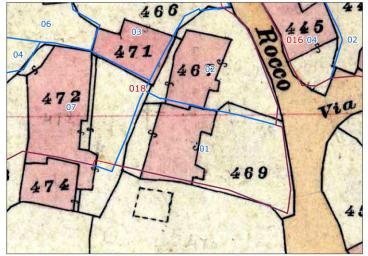
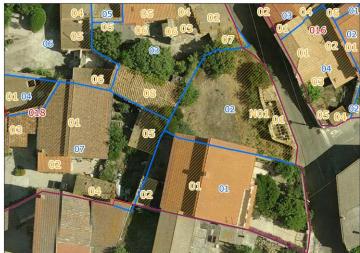
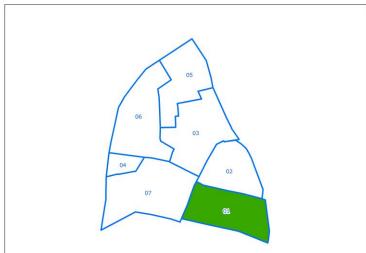
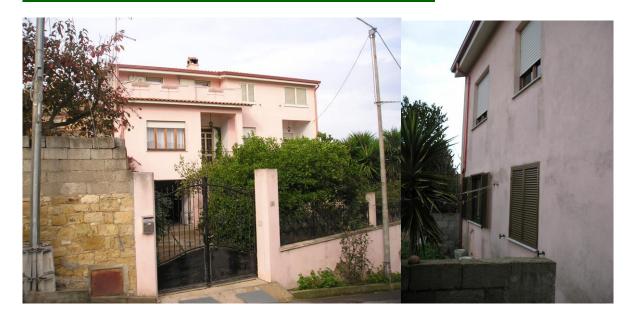
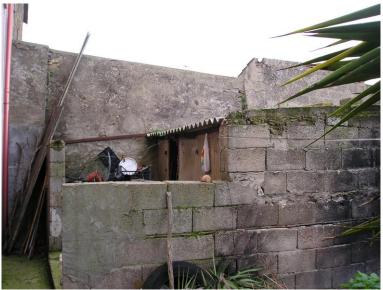
IDENTIFI	CATIVI	IN	SEZIO QUADRA	NE MENTO	DATI	PLANO	VOLUM I	ETRICI				SEZIONE	DESCRI	TTIVA		
Isolato	lato Lotto Indirizzo Indirizzo Secondario inquadrame				Superficie lotto: (mq)	Superficie coperta: (mq)	Volume edificato: (mc)	Densità fondiaria: (mc)/(mq)	Contesto di riferimento:	Tipo edilizio di riferimento:	Stato di trasformazione:	Stato di conservazione fisico:	Destinazione d'uso degli spazi aperti:	Accesso al lotto:	Tipo recinzione:	Note sezione descrittiva:
018	01	VIA SAN ROCCO		Viabilitàsecondaria di impianto	305,06	177.00	1269,00	4,16		LOTTO CON PIU' CORPI DI FABBRICA E CORTE ANTERIORE E POSTERIORE	Nuovo non	Buono	Giardino	Cancello in metallo	Muro intonacato	*LOTTO CON PIU' CORPI DI FABBRICA E CORTE ANTERIORE E POSTERIORE

IDEN.	TIFIC	ATIVI	S	SEZIONE D	ESCRI	TTIVA ,	/DATI PL/	NOV	OLUME	TRICI				SE	ZIONE DI	RILIE\	O E STAT	DI CO	NSERVAZ	IONE		
Isolato	Lotto	Unità Edilizia	Corpo di Fabbrica	Classe Unità edilizia	Proprietà	Epoca Impianto	Congruenza	Uso	Superficie coperta: (mq)	Altezza media: (m)	Volume: (mc)	Muratura	Stato di conservazione muratura	Finitura	Stato di conservazione finitura	Tetto	Stato di conservazione tetto	Manto di Copertura	Stato di conservazione manto di copertura	Infissi	Stato di conservazione infissi	Note stato di conservazione
018	01	02	Corpo secondario	C2 - Edifico Post 1970 - Esistenti / INCONGRUENTI CON IL CONTESTO	Privata	1975	Incongruente per caratteristiche tipologiche /costruttive / architettoniche	Abitato	11,00	2,20	22,00	Blocchi di CLS	Mediocre	Non finito	Non presenti	Monofalda	Mediocre	Cemento amianto	Nuovo Non Compatibile	Metallo	Mediocre	
018	01	01	Corpo principale	C2 - Edifico Post 1970 - Esistenti / INCONGRUENTI CON IL CONTESTO	Privata	1975	Incongruente per caratteristiche tipologiche /costruttive / architettoniche	Abitato	151,29	7,50	1134,00	Blocchi di	Buono	Intonaco	Buono	Doppia falda	Buono	Portoghesi	Buono	legno e metallo	Buono

IDEN	ITIFI	CATIVI				SEZIONE	INDIRIZZ	'I DI P	ROGETTO			
Isolato	Lotto	Unità Edilizia	Interventi ammessi	Indirizzi tipologia edilizia	Indirizzi muratura	Indirizzi Copertura	Indirizzi orizzontamenti	Colori della facciata	Indirizzi infissi	Indirizzi elementi decorativi	Indirizzi altezza	Note indirizzi
018	01	02	Manutenzione Ordinaria/Straordinaria+(a)	Come da	Intonaco o sostituzione con pietra faccia a vista	COPPI/PORTOGHESI		Colori delle terre sul giallo e rosa	Legno/PVC colorato/Alluminio elettrocol.		n.e./Adeguamento pend. coperura	(a):Rest. erisanam. conservativo/Ristruttur. edilizia con e senza aumento di volume n.e.: non elevabile
018	01	01	Manutenzione Ordinaria/Straordinaria+(a)	Come da	Intonaco o sostituzione con pietra faccia a vista	COPPI/PORTOGHESI		Colori delle terre sul giallo e rosa	Legno/PVC colorato/Alluminio elettrocol.		n.e./Adeguamento pend. coperura	(a):Rest. erisanam. conservativo/Ristruttur. edilizia con e senza aumento di volume n.e.: non elevabile

IDEN.	TIFIC	CATIVI		SEZIO	ONE DESCR	RITTIV	A			SEZIONE D	I RILIE\	O E STAT	O DI CON	ISERVAZI	ONE		INDIRIZZI OGETTO	I DI
Isolato	Lotto	Area Cortilizia	Proprietà	Uso	Conguenza	Epoca Impianto	Superficie: (mq)	Stato dell'area	Pavimentazione esistente	Stato della pavimentazione esistente	Recinzione esistente	Stato di conservazione della recinzione	Vegetazione	Stato di conservazione della vegetazione	Note	Interventi ammessi	Indirizzi pavimentazione	Indirizzi recinzione
018	01	02	Privata	Giardino	Alterazione visivo/percettiva	1975	37,31	BUONO	Calcestruzzo	BUONO	Muratura in pietra	BUONO	NON PRESENTE	BUONO	Mantenimento dei portoni/cancelli/inferriate/elementi chiusura. Cancelli ad aria passante in ferro o legno/portoni in legno chiuso. Restauro portali tradizionali con mantenimento della stessa copertura (singola o doppia falda, legno/canniciato, coppi)e*	Manutenzione/rifacimento	Lastricati- selciato/pietra arenaria,basalto	Pietra faccia a vista/Intonaco blocchi o parte intonacata

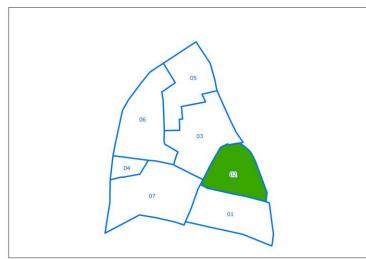
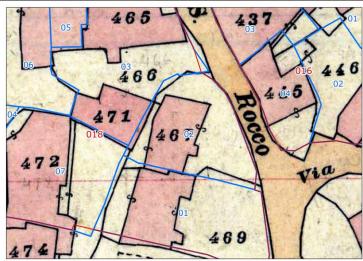
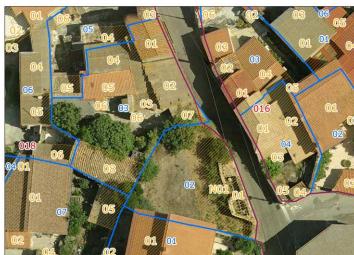
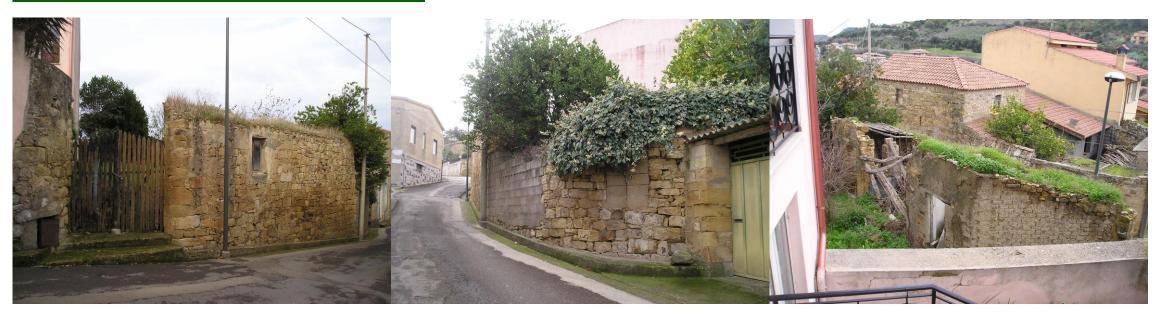
IDENTIF	ICATIVI	INC	SEZIO QUADRA		DATI	PLANO	VOLUM	ETRICI				SEZIONE D	ESCRITT	IVA		
Isolato	to Lotto Indirizzo Indirizzo Note inquadramento		Superficie lotto: (mq)		Volume edificato: (mc)	Densità fondiaria: (mc)/(mq)	Contesto di riferimento:	Tipo edilizio di riferimento:	Stato di trasformazione:	Stato di conservazione fisico:	Destinazione d'uso degli spazi aperti:	Accesso al lotto:	Tipo recinzione:	Note sezione descrittiva:		
018	02	VIA SAN ROCCO		Viabilitàsecondaria di impianto	236,06	30,00	90,00	0,00		LOTTO CON PIU' CORPI DI FABBRICA E CORTE POSTERIORE		Scarso	Orto	Cancello in legno	Muro in pietra a vista	*LOTTO CON PIU' CORPI DI FABBRICA E CORTE POSTERIORE

IDEN	ΓIFIC	ATIVI		SEZIONE D	ESCRI"	TTIVA	/DATI PL	ANOV	OLUMET	RICI				SE	ZIONE DI	RILIE	O E STAT	O DI CO	NSERVAZ	IONE		
Isolato	Lotto	Unità Edilizia	Corpo di Fabbrica	Classe Unità edilizia	Proprietà	Epoca Impianto	Congruenza	Uso	Superficie coperta: (mq)	Altezza media: (m)	Volume: (mc)	Muratura	Stato di conservazione muratura	Finitura	Stato di conservazione finitura	Tetto	Stato di conservazione tetto	Manto di Copertura	Stato di conservazione manto di copertura	Infissi	Stato di conservazione infissi	Note stato di conservazione
018	02	01	Corpo	A2 - Edificio Ante 1945 - Esitente / EDIFICI ANTICHI DI PREGIO AMBIENTALE E ARCHITETTONICO	Privata	1800	Nessuna alterazione	Disabitato	22,05	3,00	66,00	Pietra	Abbandonato	Non finito	Abbandonato	Monofalda	Rudere	Соррі	Rudere	non presenti	Abbandonato	
018	02	N01		N - Nuova costruzione	Privata	NUOVA			125,00	4,50	0,00

IDEN	ITIFI	CATIVI				SE	ZIONE INDIRIZZ	ZI DI F	PROGETTO			
Isolato	Lotto	Unità Edilizia	Interventi ammessi	Indirizzi tipologia edilizia	Indirizzi muratura	Indirizzi Copertura	Indirizzi orizzontamenti	Colori della facciata	Indirizzi infissi	Indirizzi elementi decorativi	Indirizzi altezza	Note indirizzi
018	02	01	Manut. Ordinaria e Straordinaria+(a)	Come da lotto 02	Intonaco o ripristino della pietra a vista	COPPI/Strutture realizzate in legno o cannicciato	Struttura copertura legno o cannicciato	Colori delle terre sul giallo e rosa	Legno naturale o color verde, marron, azzurro, grigio	Mantenimento e recupero strutture/architravi	n.e.	(a): Consolidamento, n.e.: non elevabile
018	02	N01	Nuove costruzioni	Corpo di fabbrica in aderenza sul confine stradale	Intonaco o pietra a vista	Doppiafalda o monofalda / Manto di copertura in coppi	Laterocemento/legno/acciao ma non visibile esternamente	Colori delle terre sul giallo e rosa	Legno/PVC colorato/Alluminio elettrocol.	Pietra scala dei colori arenaria,	4,5	Costruire in allineamento con il confine e la viabilit á/Conservare il copro di fabbrica esistente

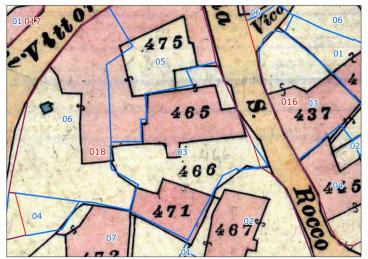
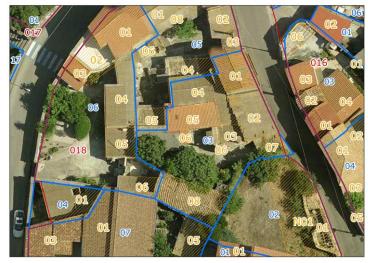
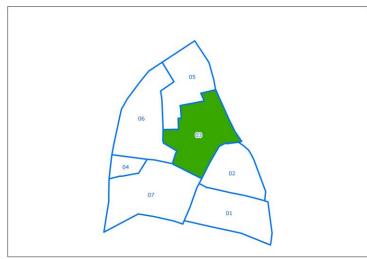
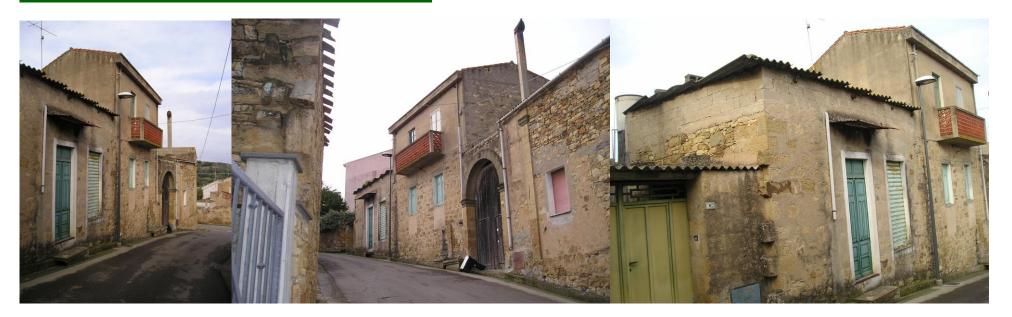
IDENTIF	ICATIVI	INC	SEZIO QUADRA		DATI	PLANO	VOLUM	ETRICI			9	SEZIONE D	ESCRITT	IVA		
Isolato	lato Lotto Indirizzo Indirizzo Note inquadramen			Note inquadramento	Superficie lotto: (mq)	Superficie coperta: (mq)	Volume edificato: (mc)	Densità fondiaria: (mc)/(mq)	Contesto di riferimento:	Tipo edilizio di riferimento:	Stato di trasformazione:	Stato di conservazione fisico:	Destinazione d'uso degli spazi aperti:	Accesso al lotto:	Tipo recinzione:	Note sezione descrittiva:
018	03	VICO VITTORIO EMANUELE III		Viabilitàsecondaria di impianto	356,91	238,00	1100,00	3,08		LOTTO CON CORPO DI FABBRICA AD L E CORTE ANTERIORE	Nuovo non compatibile	Mediocre	Cortile	Cancello in metallo	Muro in pietra a vista	*LOTTO CON CORPO DI FABBRICA AD LE CORTE ANTERIORE

IDEN	TIFIC I	CATIV		SEZIONE I	DESCR	ITTIVA	/DATI PLA	NOVOL	UMETRI	CI				S	SEZIONE D	I RILI	EVO E STATO	DI CO	NSERVAZI	ONE		
Isolato	Lotto	Unità Edilizia	Corpo di Fabbrica	Classe Unità edilizia	Propriet à	Epoca Impiant O	Congruenza	Uso	Superfici e coperta: (mq)	Altezz a media: (m)	Volume : (mc)	Muratur a	Stato di conservazion e muratura	Finitura	Stato di conservazion e finitura	Tetto	Stato di conservazione tetto	Manto di Copertur a	Stato di conservazion e manto di copertura	Infissi	Stato di conservazion e infissi	Note stato di conservazion e
018	03	06	Corpo secondario	C2 - Edifico Post 1970 - Esistenti / INCONGRUENTI CON IL CONTESTO	Privata	1980	Incongruente per caratteristiche tipologiche /costruttive / architettoniche	Sgomber o	25,00	2,00	50,00	Blocchi di CLS	Mediocre	Non finito	Mediocre	Piana	Mediocre	Cemento amianto	Mediocre	non present i	Non presenti	
018	03	07	Portale/jecc a ingresso	A2 - Edificio Ante 1945 - Esitente / EDIFICI ANTICHI DI PREGIO AMBIENTALE E ARCHITETTONIC O	Privata	1940	Congruente per caratteristiche tipologiche ma con alterazione visivo/percettiva per utilizzo di materiali(copertur a e/o rifiniture)	Disabitato	16,00	4,30	68.80	Pietra	Buono	Intonac o e pietra a vista	Mediocre	Monofald a	Nuovo Non CompatibileMediocr e	Cemento amianto	Mediocre	Metallo	Mediocre

018		09	Corpo secondario	A2 - Edificio Ante 1945 - Esitente / EDIFICI ANTICHI DI PREGIO AMBIENTALE E ARCHITETTONIC O	Privata	1940	Congruente per caratteristiche tipologiche ma con alterazione visivo/percettiva per utilizzo di materiali(copertur a e/o rifiniture)	Disabitato	3,00	2,90	·	Pietra	Buono	Intonac o	Mediocre	Monofald a	Mediocre	Portoghesi		Legno	Mediocre	
018	03	05	Corpo secondario	A2 - Edificio Ante 1945 - Esitente / EDIFICI ANTICHI DI PREGIO AMBIENTALE E ARCHITETTONIC O	Privata	1940	Congruente per caratteristiche tipologiche ma con alterazione visivo/percettiva per utilizzo di materiali(copertur a e/o rifiniture)	Disabitato	32.00	5,50	,		Buono	Intonac	Mediocre	Monofald a	Mediocre	Portoghesi		Legno	Mediocre	
018	03	03	Corpo secondario in aderenza	A3 - Edificio Ante 1945 - Esitente / EDIFICI ANTICHI DI BASSO PREGIO AMBIENALE E ARCHITETTONIC O	Privata	1940	Incongruente per caratteristiche tipologiche /costruttive / architettoniche	Disabitato	13,00	4,50	58,50	Pietra	Mediocre	Intonac o	Mediocre	Monofald a	Mediocre	Cemento amianto	Mediocre	Legno	Mediocre

018	03	02	Corpo secondario in aderenza	A2 - Edificio Ante 1945 - Esitente / EDIFICI ANTICHI DI PREGIO AMBIENTALE E ARCHITETTONIC O	Privata	1940	Congruente per caratteristiche tipologiche ma con alterazione visivo/percettiva per utilizzo di materiali(copertur a e/o rifiniture)	Disabitato	40,00	3,50	140,00	Pietra e blocchi cls	Buono	Non finito	Mediocre	Monofald a	Mediocre	Cemento amianto	Mediocre	legno e metallo	Mediocre	
018	03	08	Corpo secondario	A2 - Edificio Ante 1945 - Esitente / EDIFICI ANTICHI DI PREGIO AMBIENTALE E ARCHITETTONIC O	Privata	1940	Nessuna alterazione	Disabitato	51,00	4,50	229,50	Pietra	Buono	Intonac o e pietra a vista	Mediocre	Doppia falda	Mediocre	Coppi	Mediocre	Legno	Mediocre	
310	33		Corpo	A2 - Edificio Ante 1945 - Esitente / EDIFICI ANTICHI DI PREGIO AMBIENTALE E ARCHITETTONIC	Tivaca	1370	Congruente per caratteristiche tipologiche ma con alterazione visivo/percettiva per utilizzo di materiali(copertur	Disabilato	31,00	7,30	223,30	Pietra e	20010	Intonac o e pietra a	rediocic	Doppia	rediocic	СОРРІ	riculous	Legilo	risdiocic

018	03	01	corpo corpo secondario in aderenza	A2 - Edificio Ante 1945 - Esitente / EDIFICI ANTICHI DI PREGIO AMBIENTALE E ARCHITETTONIC O	Privata Privata	1940	a e/o rifiniture) Congruente per caratteristiche tipologiche ma con alterazione visivo/percettiva per utilizzo di materiali(copertur a e/o rifiniture)	Disabitato	34,00 47,00	8,00	,,,,	blocchi cls	Buono	Intonac o e pietra a vista	Mediocre Mediocre	falda Doppia falda	Mediocre Mediocre	Coppi Cemento amianto	Mediocre Mediocre	Legno	Mediocre Mediocre

IDEN	TIFI	CATIVI				SEZIONE	INDIRIZZ	I DI P	ROGETTO			
Isolato	Lotto	Unità Edilizia	Interventi ammessi	Indirizzi tipologia edilizia	Indirizzi muratura	Indirizzi Copertura	Indirizzi orizzontamenti	Colori della facciata	Indirizzi infissi	Indirizzi elementi decorativi	Indirizzi altezza	Note indirizzi
018	03	06	Manutenzione Ordinaria/Straordinaria+(a)	Come da lotto 03	Intonaco o sostituzione con pietra faccia a vista	COPPI/PORTOGHESI/Laterizi		Colori delle terre sul giallo e rosa	Legno/PVC colorato/Alluminio elettrocol.		n.e./Adeguamento pend. coperura con tetto monofalda	(a):Rest. erisanam. conservativo/Ristruttur. edilizia con e senza aumento di volume n.e.: non elevabile
018	03	07	Manut. Ordinaria e Straordinaria+(a)	Come da lotto 03	Pietra faccia a vista, intonaco su blocchi e/o laterizi	COPPI/Strutture realizzate in legno o cannicciato	Struttura copertura legno o cannicciato	Colori delle terre sul giallo e rosa	Legno naturale o color verde, marron, azzurro, grigio	Mantenimento e recupero strutture/architravi	n.e./Adeguamento pend. coperura	(a): Consolidamento, rifacimento strutturee adeguamento pendenze coperture n.e.: non elevabile

018	03	09	Manut. Ordinaria e Straordinaria+(a)	Come da lotto 03	Intonaco o ripristino della pietra a vista	COPPI/Strutture realizzate in legno o cannicciato	Struttura copertura legno o cannicciato	Colori delle terre sul giallo e rosa	Legno naturale o color verde, marron, azzurro, grigio	Mantenimento e recupero strutture/architravi	n.e./Adeguamento pend. coperura	(a): Consolidamento, rifacimento strutturee adeguamento pendenze coperture n.e.: non elevabile
018	03	05	Manut. Ordinaria e Straordinaria+(a)	Come da lotto 03	Intonaco o ripristino della pietra a vista	COPPI/Strutture realizzate in legno o cannicciato	Struttura copertura legno o cannicciato	Colori delle terre sul giallo e rosa	Legno naturale o color verde, marron, azzurro, grigio	Mantenimento e recupero strutture/architravi	n.e./Adeguamento pend. coperura	(a): Consolidamento, rifacimento strutturee adeguamento pendenze coperture n.e.: non elevabile

018	03	03	Manut. Ordinaria e Straordinaria+(a)	Come da lotto 03	Intonaco o ripristino della pietra a vista	COPPI/Sostituzione esitenti		Colori delle terre sul giallo e rosa	Legno/PVC colorato/Alluminio elettrocol.	Mantenimento e recupero strutture/architravi	n.e./Adeguamento pend. coperura	(a): Consolidamento, rifacimento strutturee adeguamento pendenze coperture n.e.: non elevabile
018	03	02	Manut. Ordinaria e Straordinaria+(a)	Come da	Pietra faccia a vista, intonaco su blocchi e/o laterizi	COPPI/Strutture realizzate in legno o cannicciato	Struttura copertura legno o cannicciato	Colori delle terre sul giallo e rosa	Legno naturale o color verde, marron, azzurro, grigio	Mantenimento e recupero strutture/architravi	n.e./Adeguamento	(a): Consolidamento, rifacimento strutturee adeguamento pendenze coperture n.e.: non elevabile
018	03	08	Manut. Ordinaria e Straordinaria+(a)	Come da lotto 03	Pietra faccia a vista, intonaco su blocchi e/o laterizi	COPPI/Strutture realizzate in legno o cannicciato	Struttura copertura legno o cannicciato	Colori delle terre sul giallo e rosa	Legno naturale o color verde, marron, azzurro, grigio	Mantenimento e recupero strutture/architravi		(a): Consolidamento, n.e.: non elevabile

018	03	01	Manut. Ordinaria e Straordinaria+(a)	Come da lotto 03	Pietra faccia a vista, intonaco su blocchi e/o laterizi	COPPI/Strutture realizzate in legno o cannicciato	Struttura copertura legno o cannicciato	Colori delle terre sul giallo e rosa	Legno naturale o color verde, marron, azzurro, grigio	Mantenimento e recupero strutture/architravi	n.e.	(a): Consolidamento, n.e.: non elevabile
018	03	04	Manut. Ordinaria e Straordinaria+(a)	Come da lotto 03	Pietra faccia a vista, intonaco su blocchi e/o laterizi	COPPI/Strutture realizzate in legno o cannicciato	Struttura copertura legno o cannicciato	Colori delle terre sul giallo e rosa	Legno naturale o color verde, marron, azzurro, grigio	Mantenimento e recupero strutture/architravi	n.e./Adeguamento pend. coperura	(a): Consolidamento, rifacimento strutturee adeguamento pendenze coperture n.e.: non elevabile

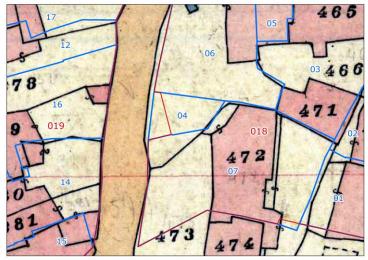
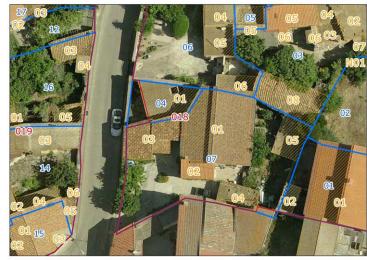
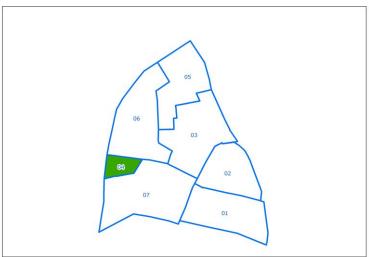
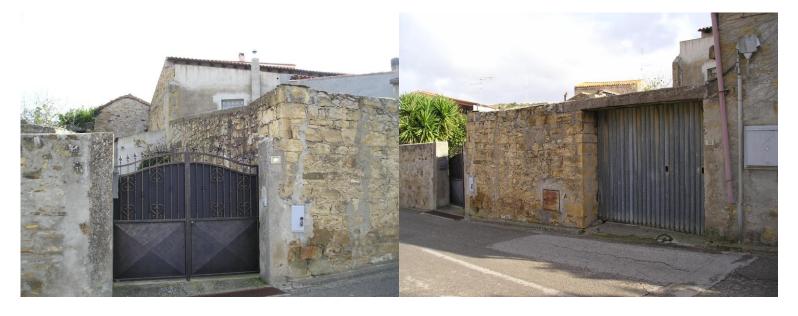
IDENTIF	ICATIVI	INC	SEZIO QUADRA		DATI	PLANO	VOLUM	ETRICI			:	SEZIONE I	DESCRITT	IVA		
Isolato	Lotto	Indirizzo	Indirizzo secondario	Note inquadramento	Superficie lotto: (mq)	Superficie coperta: (mq)	Volume edificato: (mc)	Densità fondiaria: (mc)/(mq)	Contesto di riferimento:	Tipo edilizio di riferimento:	Stato di trasformazione:	Stato di conservazione fisico:	Destinazione d'uso degli spazi aperti:	Accesso al lotto:	Tipo recinzione:	Note sezione descrittiva:
018	04	VIA VITTORIO EMANUELE III Viabilità principa di impianto		Viabilità principale di impianto	59,79	46,00	131,00	2,19		LOTTO CON CORPO DI FABBRICA E CORTE ANTERIORE	Nuovo non compatibile	Mediocre	Cortile	Cancello in metallo	Muro in pietra a vista	*LOTTO CON CORPO DI FABBRICA E CORTE ANTERIORE

IDENTI	IFIC	ATIVI	SEZ	ZIONE [DESCR	ITTIVA	/DATI PLAI	NOVO	LUMETF	RICI				SE	ZIONE DI	RILIEV	O E STAT	O DI CO	NSERVAZ	IONE		
Isolato L	Lotto	Unità Edilizia		se Unità dilizia	Proprietà	Epoca Impianto	Congruenza	Uso	Superficie coperta: (mq)	Altezza media: (m)	Volume: (mc)	Muratura	Stato di conservazione muratura	Finitura	Stato di conservazione finitura	Tetto	Stato di conservazione tetto	Manto di Copertura	Stato di conservazione manto di copertura	Infissi	Stato di conservazione infissi	Note stato di conservazione
019	04	01	- Esiter	1945-1970 nte / CI RECENTI EGIO NTALE E	Delivata		Congruente per caratteristiche tipologiche ma con alterazione visivo/percettiva per utilizzo di materiali(copertura e/o rifiniture)	Rimessa	46.00	2.05	121.10	Pietra	Buono	Intonaco e pietra a vista	Madiagra	Monofalda	Madiagra	Cemento amianto	Buono	Metallo	Russe

IDEN	ITIFI	CATIVI				SEZION	E INDIRIZ	ZI DI	PROGE	TTO		
Isolato	Lotto	Unità Edilizia	Interventi ammessi	Indirizzi tipologia edilizia	Indirizzi muratura	Indirizzi Copertura	Indirizzi orizzontamenti	Colori della facciata	Indirizzi infissi	Indirizzi elementi decorativi	Indirizzi altezza	Note indirizzi
018	04	01	Manut. Ordinaria e Straordinaria+(a)	Come da	Pietra faccia a vista, intonaco su blocchi e/o laterizi	COPPI/PORTOGHESI		Colori delle terre sul giallo e rosa	Legno naturale o color verde, marron, azzurro, grigio	Mantenimento e recupero strutture/architravi	n.e./Adeguamento	(a): Consolidamento, rifacimento strutturee adeguamento pendenze coperture n.e.: non elevabile

IDEN	ITIFI	CATIVI		SEZIC	NE DESCR	RITTIVA	4		9	SEZIONE D	RILIE	O E STAT	O DI CON	ISERVAZI(ONE		INDIRIZZI OGETTO	I DI
Isolato	Lotto	Area Cortilizia	Proprietà	Uso	Conguenza	Epoca Impianto	Superficie: (mq)	Stato dell'area	Pavimentazione esistente	Stato della pavimentazione esistente	Recinzione esistente	Stato di conservazione della recinzione	Vegetazione	Stato di conservazione della vegetazione	Note	Interventi ammessi	Indirizzi pavimentazione	Indirizzi recinzione
					Alterazione						Muratura in		NON		Mantenimento dei portoni/cancelli/inferriate/elementi chiusura. Cancelli ad aria passante in ferro o legno/portoni in legno chiuso. Restauro portali tradizionali con mantenimento della stessa copertura (singola o doppia falda, legno/canniciato,		Lastricati- selciato/pietra	Pietra faccia a vista/Intonaco blocchi o parte
018	04	01	Privata	Giardino	visivo/percettiva	1970	16,37	Buono	Calcestruzzo	Buono	pietra	Buono	PRESENTE	Buono	coppi)e*	Manutenzione/rifacimento	arenaria,basalto	intonacata

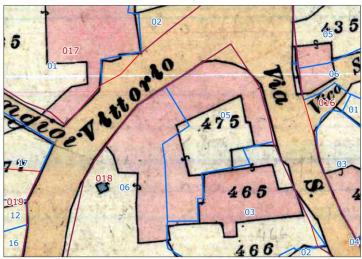
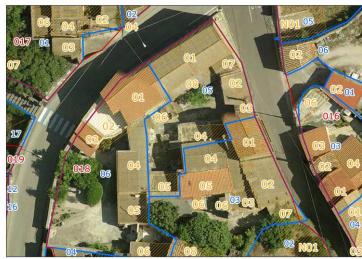
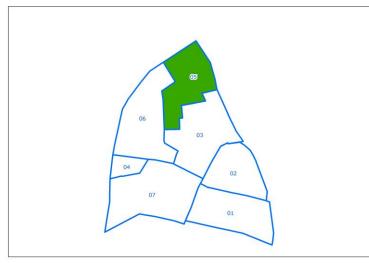
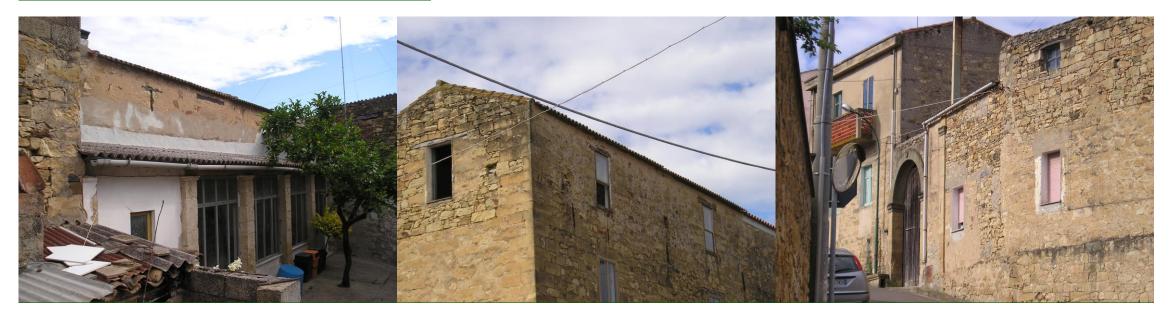
IDENTIF	ICATIVI	INC	SEZIO QUADRA		DATI	PLANO	VOLUM	ETRICI			•	SEZIONE D	ESCRITT	IVA		
Isolato	Lotto	Indirizzo	Indirizzo secondario	Note inquadramento	Superficie lotto: (mq)	Superficie coperta: (mq)	Volume edificato: (mc)	Densità fondiaria: (mc)/(mq)	Contesto di riferimento:	Tipo edilizio di riferimento:	Stato di trasformazione:	Stato di conservazione fisico:	Destinazione d'uso degli spazi aperti:	Accesso al lotto:	Tipo recinzione:	Note sezione descrittiva:
018	05	VIA VITTORIO VIA SAN EMANUELE Viabilità principale					920,00	3,41	Presenza di immobili antichi e storici	LOTTO CON CORPO DI FABBRICA AD L E CORTE ANTERIORE	Conservativo con modifiche non sostanziali	Mediocre	Cortile	Portale Ricostruito	Muro in pietra a vista	*LOTTO CON CORPO DI FABBRICA AD LE CORTE ANTERIORE

IDEN	TIFIC	CATIV		SEZIONE	E DESCI	RITTIV	A /DATI PL	ANOVOLU	METRIC	CI .				SE	ZIONE DI	RILIE	VO E STAT	O DI C	ONSERVAZ	ZIONE		
Isolato	Lotto	Unità Edilizia	Corpo di Fabbrica	Classe Unità edilizia	Propriet à	Epoca Impiant o	Congruenza	Uso	Superfici e coperta: (mq)	Altezz a media: (m)	Volume : (mc)	Muratur a	Stato di conservazion e muratura	Finitura	Stato di conservazion e finitura	Tetto	Stato di conservazion e tetto	Manto di Copertur a	Stato di conservazion e manto di copertura	Infissi	Stato di conservazion e infissi	Note stato di conservazion e
018	05	08	Corpo secondario	B1 - Edificio Epoca 1945-1970 - Esitente / EDIFICI RECENTI DI PREGIO AMBIENTALE E ARCHITETTONIC	Privata	1970	Congruente per caratteristiche tipologiche ma con alterazione visivo/percettiva per utilizzo di materiali(copertur a e/o rifiniture)	Abitato saltuariament	10,00	3,10	31,00	Pietra e blocchi cls	Виоло	Intonac o	Buono	Monofald a	Buono	Cemento amianto	Buono	Metallo	Buono

Corpo secondario	A3 - Edificio Ante 1945 - Esitente / EDIFICI ANTICHI DI BASSO PREGIO AMBIENALE E ARCHITETTONIC			Nessuna	Abitato saltuariament		3,23	==,			Pietra a		Monofald		Cemento				
018	05	07	in aderenza	O B2 - Edificio Epoca 1945-1970 - Esitente / EDIFICI RECENTI DI BASSO PREGIO AMBIENTALE E ARCHITETTONIC	Privata	1800	Incongruente per caratteristiche tipologiche /costruttive /	е	8,00	7,00	56,00	Pietra Blocchi di	Buono	vista	Buono	a Monofald	Buono	amianto	Buono	Metallo	Buono	
018	05	06	secondario Portale/jecc	O A2 - Edificio Ante 1945 - Esitente / EDIFICI ANTICHI DI PREGIO AMBIENTALE E ARCHITETTONIC	Privata	1970	architettoniche Nessuna	LEGNAIA Abitato saltuariament	14,00	1,80	25,00		Rudere	Intonac o e pietra a	Mediocre	a Monofald	Non Rilevabile	amianto	Non Rilevabile	Portale ad arco	Non presenti	
018	05	03	a ingresso Corpo	O B2 - Edificio Epoca 1945-1970 - Esitente / EDIFICI RECENTI DI BASSO PREGIO AMBIENTALE E ARCHITETTONIC	Privata	1800	Incongruente per caratteristiche tipologiche /costruttive /	е	7,00	4,50		Pietra Blocchi di	Buono	vista	Mediocre	а	Mediocre Nuovo Non	Coppi	Mediocre Nuovo Non	in legno	Mediocre

018	05	04	secondario Corpo	O B2 - Edificio Epoca 1945-1970 - Esitente / EDIFICI RECENTI DI BASSO PREGIO AMBIENTALE E ARCHITETTONIC	Privata	1970	Incongruente per caratteristiche tipologiche /costruttive /	Rimessa	15,00	2,40		Blocchi di	Mediocre	Intonac	Mediocre	Piana	Compatibile	CLS	Compatibile	Legno	Mediocre	
018	05	05	Corpo secondario in aderenza	A2 - Edificio Ante 1945 - Esitente / EDIFICI ANTICHI DI PREGIO AMBIENTALE E ARCHITETTONIC O	Privata	1970	architettoniche Congruente per caratteristiche tipologiche ma con alterazione visivo/percettiva per utilizzo di materiali(copertur a e/o rifiniture)	Abitato saltuariament e	14,00	2,20		Pietra	Buono	Intonac o e pietra a	Abbandonato	Piana Monofald a	Mediocre Abbandonato	CLS Cemento amianto	Mediocre Abbandonato	Material	Mediocre Mediocre	
018	05	01	Corpo principale	A3 - Edificio Ante 1945 - Esitente / EDIFICI ANTICHI DI BASSO PREGIO AMBIENALE E ARCHITETTONIC O	Privata	1800	Nessuna alterazione	Abitato saltuariament e	65,00	8,50			Buono	Intonac o e pietra a vista	Mediocre	Doppia falda	Mediocre	Cemento amianto	Mediocre	legno e	Mediocre

IDEN	TIFI	CATIVI				SEZION	E INDIRIZ	ZI DI I	PROGETTO			
Isolato	Lotto	Unità Edilizia	Interventi ammessi	Indirizzi tipologia edilizia	Indirizzi muratura	Indirizzi Copertura	Indirizzi orizzontamenti	Colori della facciata	Indirizzi infissi	Indirizzi elementi decorativi	Indirizzi altezza	Note indirizzi
018	05		Manut. Ordinaria e Straordinaria+(a)	Come da lotto 05	Pietra faccia a vista, intonaco su blocchi e/o laterizi	COPPI/PORTOGHESI		Colori delle terre sul giallo e rosa	Legno naturale o color verde, marron, azzurro, grigio	Mantenimento e recupero strutture/architravi		(a): Consolidamento, rifacimento strutturee adequamento

IDEN	TIFI	CATIVI				SEZION	E INDIRIZ	ZI DI	PROGETTO			
Isolato	Lotto	Unità Edilizia	Interventi ammessi	Indirizzi tipologia edilizia	Indirizzi muratura	Indirizzi Copertura	Indirizzi orizzontamenti	Colori della facciata	Indirizzi infissi	Indirizzi elementi decorativi	Indirizzi altezza	Note indirizzi
												pendenze coperture n.e.: non elevabile
018	05	07	Manut. Ordinaria e Straordinaria+(a)	Come da lotto 05	Mantenimento della pietra faccia a vista	COPPI/Sostituzione esitenti			Legno/PVC colorato/Alluminio elettrocol.	Mantenimento e recupero strutture/architravi	8,5	(a): Consolidamento, rifacimento strutture e adeguamento pendenze coperture
018	05	06	Manutenzione Ordinaria / Manutenzione straordinaria / Ristrutturazione edilizia con e senza aumento di volume / Demolizione e ricostruzione con e senza aumento di volume	Come da lotto 05	Intonaco o sostituzione con pietra faccia a vista	COPPI/PORTOGHESI		Colori delle terre sul giallo e rosa	Legno/PVC colorato/Alluminio elettrocol.	Mantenimento e recupero strutture/architravi	n.e./Adeguamento pend. coperura	n.e.: non elevabile

Manut. Ordinaria		Pietra faccia a vista, intonaco su		Struttura	Colori delle terre sul	Legno naturale o color verde,	Mantenimento e		(a): Consolidamento,
018	05	03	e Straordinaria+(a)	Come da lotto 05	blocchi e/o laterizi	COPPI/Strutture realizzate in legno o cannicciato	copertura legno o cannicciato	giallo e rosa	marron, azzurro, grigio	recupero strutture/architravi	n.e.	- n.e.: non elevabile
018	05	04	Manutenzione Ordinaria / Manutenzione straordinaria / Ristrutturazione edilizia con e senza aumento di volume / Demolizione e ricostruzione con e senza aumento di volume Manutenzione	Come da lotto 05	Intonaco o sostituzione con pietra faccia a vista	COPPI/PORTOGHESI/Laterizi storici		Colori delle terre sul giallo e rosa	Legno/PVC colorato/Alluminio elettrocol.	Mantenimento e recupero strutture/architravi	3,0 con tetto monofalda	/Adeguamento pend. copertura
018	05	05	Ordinaria / Manutenzione straordinaria / Ristrutturazione edilizia con e senza aumento di volume / Demolizione e ricostruzione con e senza aumento di volume	Come da lotto 05	Intonaco o sostituzione con pietra faccia a vista	COPPI/PORTOGHESI/Laterizi storici		Colori delle terre sul giallo e rosa	Legno/PVC colorato/Alluminio elettrocol.	Mantenimento e recupero strutture/architravi	5,5 con tetto monofalda	/Adeguamento pend. copertura

018	05	02	Manut. Ordinaria e Straordinaria+(a)	Come da lotto 05	Pietra faccia a vista, intonaco su blocchi e/o laterizi	COPPI/Strutture realizzate in legno o cannicciato	Struttura copertura legno o cannicciato	Colori delle terre sul giallo e rosa	Legno naturale o color verde, marron, azzurro, grigio	Mantenimento e recupero strutture/architravi	n.e./Adeguamento pend. coperura	(a): Consolidamento, rifacimento strutturee adeguamento pendenze coperture n.e.: non elevabile
018	05	01	Manut. Ordinaria e Straordinaria+(a)	Come da lotto 05	Pietra faccia a vista, intonaco su blocchi e/o laterizi	COPPI/Sostituzione esitenti		Colori delle terre sul giallo e rosa	Legno/PVC colorato/Alluminio elettrocol.	Mantenimento e recupero strutture/architravi	n.e./Adeguamento pend. coperura	(a): Consolidamento, rifacimento strutturee adeguamento pendenze coperture n.e.: non elevabile

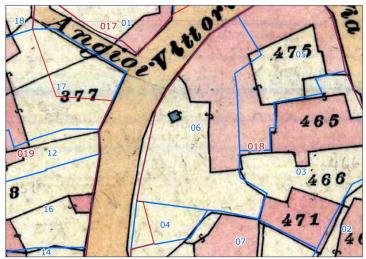
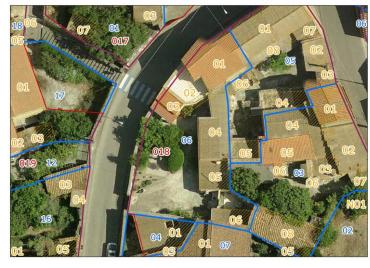
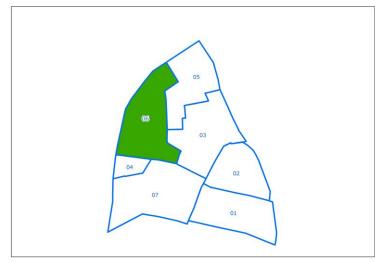
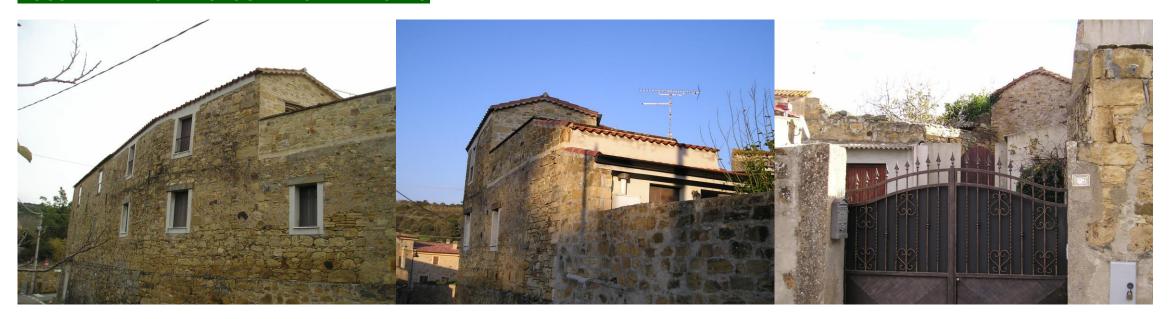
IDENTIF	ICATIVI	INC	SEZIO QUADRA		DATI	PLANO	VOLUM	ETRICI			•	SEZIONE D	ESCRITT	IVA		
Isolato	Lotto	Indirizzo	Indirizzo secondario	Note inquadramento	Superficie lotto: (mq)	Superficie coperta: (mq)	Volume edificato: (mc)	Densità fondiaria: (mc)/(mq)	Contesto di riferimento:	Tipo edilizio di riferimento:	Stato di trasformazione:	Stato di conservazione fisico:	Destinazione d'uso degli spazi aperti:	Accesso al lotto:	Tipo recinzione:	Note sezione descrittiva:
018	06	VIA VITTORIO EMANUELE Viabilità princip		Viabilità principale di impianto	368,45	169,00	904,00	2,45	Presenza di immobili antichi e storici	LOTTO CON CORPO DI FABBRICA AD L E CORTE ANTERIORE	Nuovo compatibile	Buono	Cortile	Cancello in metallo	Muro in pietra a vista	*LOTTO CON CORPO DI FABBRICA AD LE CORTE ANTERIORE

IDEN	TIFIC I	CATIV		SEZIONI	E DESC	RITTIV	A /DATI PL	ANOVOLU	JMETRI	CI				S	SEZIONE D	I RILI	EVO E STA	TO DI (CONSERVA	ZION	E	
Isolato	Lotto	Unità Edilizia	Corpo di Fabbrica	Classe Unità edilizia	Propriet à	Epoca Impiant o	Congruenza	Uso	Superfici e coperta: (mq)	Altezz a media: (m)	Volume : (mc)	Muratur a	Stato di conservazion e muratura	Finitur a	Stato di conservazion e finitura	Tetto	Stato di conservazion e tetto	Manto di Copertur a	Stato di conservazion e manto di copertura	Infissi	Stato di conservazion e infissi	Note stato di conservazione
018	06	03	Corpo secondari o in aderenza	A2 - Edificio Ante 1945 - Esitente / EDIFICI ANTICHI DI PREGIO AMBIENTALE E ARCHITETTONIC	Privata	1800	Nessuna alterazione	Abitato saltuariament e	9,00	5,50	49,50	Pietra	Buono	Intonac o e pietra a vista	Buono	Monofald a	Buono	Coppi	Buono	Legno	Buono	INTERVENTO DI RISTRUTTURAZION E 2000/2010
018	06	02	Corpo secondari o in aderenza	A2 - Edificio Ante 1945 - Esitente / EDIFICI ANTICHI DI PREGIO AMBIENTALE E ARCHITETTONIC O	Privata	1800	Nessuna alterazione	Abitato saltuariament e	26,00	5,50	143,00	Pietra	Buono	Intonac o e pietra a vista	Buono	Piana	Buono	CLS	Buono	Legno	Buono	INTERVENTO DI RISTRUTTURAZION E 2000/2010

018	06	01	Corpo principale	A2 - Edificio Ante 1945 - Esitente / EDIFICI ANTICHI DI PREGIO AMBIENTALE E ARCHITETTONIC	Privata	1800	Nessuna alterazione	Abitato saltuariament e	53,00	8,50	450,00		Buono	Intonac o e pietra a vista	Buono	Doppia falda	Buono	Coppi	Buono	Legno	Buono	INTERVENTO DI RISTRUTTURAZION E 2000/2010
018	06	06	Corpo secondari	B1 - Edificio Epoca 1945-1970 - Esitente / EDIFICI RECENTI DI PREGIO AMBIENTALE E ARCHITETTONIC O	Privata	1960	Congruente per caratteristiche tipologiche ma con alterazione visivo/percettiva per utilizzo di materiali(copertur a e/o rifiniture)	Rimessa	13,00	2,60	34,00	Blocchi di CLS	Buono	Non finito	Mediocre	Monofald a	Mediocre	Cemento amianto	Buono	non presenti	Non presenti	
018	06	05	Corpo secondari o in aderenza	B2 - Edificio Epoca 1945-1970 - Esitente / EDIFICI RECENTI DI BASSO PREGIO AMBIENTALE E ARCHITETTONIC	Privata	1960	Incongruente per caratteristiche tipologiche /costruttive / architettoniche	Rimessa	22,00	3,00	66,00	Blocchi di CLS	Buono	Intonac o	Buono	Monofald a	Buono	Cemento amianto	Buono	Allumini o con taparelle in PVC	Buono

018	06	04	Corpo secondari o in aderenza	B2 - Edificio Epoca 1945-1970 - Esitente / EDIFICI RECENTI DI BASSO PREGIO AMBIENTALE E ARCHITETTONIC O	Privata	1960	Incongruente per caratteristiche tipologiche /costruttive / architettoniche	Abitato saltuariament e	46,00		161,00	Blocchi di	Buono	Intonac o	Buono	Monofald a	Buono	Cemento amianto	Buono	Allumini o con taparelle	Buono

IDEN	TIFI	CATIVI		SEZIONE INDIRIZZI DI PROGETTO													
Isolato	Lotto	Unità Edilizia	Interventi ammessi	Indirizzi tipologia edilizia	Indirizzi muratura	Indirizzi Copertura	Indirizzi orizzontamenti	Colori della facciata	Indirizzi infissi	Indirizzi elementi decorativi	Indirizzi altezza	Note indirizzi					
018	06	03	Manut. Ordinaria e Straordinaria+(a)	Come da	Pietra faccia a vista, intonaco su blocchi e/o laterizi	COPPI/Strutture realizzate in legno o cannicciato	Struttura copertura legno o cannicciato	Colori delle terre sul giallo e rosa	Legno naturale o color verde, marron, azzurro, grigio	Mantenimento e recupero strutture/architravi	n.e.	(a): Consolidamento, - n.e.: non elevabile					
018	06	02	Manut. Ordinaria e Straordinaria+(a)	Come da lotto 06	Pietra faccia a vista, intonaco su blocchi e/o laterizi	COPPI/Strutture legno o cannicciato/Laterizi storici	Struttura copertura legno o cannicciato	Colori delle terre sul giallo e rosa	Legno naturale o color verde, marron, azzurro, grigio	Mantenimento e recupero strutture/architravi	n.e./Adeguamento pend. coperura con tetto doppia falda	(a): Consolidamento, rifacimento strutturee adeguamento pendenze coperture n.e.: non elevabile

018	06	01	Manut. Ordinaria e Straordinaria+(a)	Come da lotto 06	Pietra faccia a vista, intonaco su blocchi e/o laterizi	COPPI/Strutture realizzate in legno o cannicciato	Struttura copertura legno o cannicciato	Colori delle terre sul giallo e rosa	Legno naturale o color verde, marron, azzurro, grigio	Mantenimento e recupero strutture/architravi	n.e.	(a): Consolidamento, - n.e.: non elevabile

SEZIONE INDIRIZZI DI PROGETTO IDENTIFICATIVI Colori della Indirizzi Indirizzi Interventi Indirizzi Indirizzi Indirizzi Isolato Lotto Indirizzi infissi Indirizzi altezza Note indirizzi tipologia edilizia elementi decorativi Copertura facciata Consolidamento, rifacimento Legno naturale o color verde, sostituzione delle adeguamento pendenze Manut. Ordinaria con pietra terre sul Mantenimento e recupero n.e./Adeguamen strutture/architravi pend. coperura coperture -- n.e.: Come da faccia a marron, azzurro, n.e./Adeguamento COPPI/PORTOGHESI Straordinaria+(a) lotto 06 non elevabile vista grigio Manutenzione Ordinaria / Manutenzione straordinaria / Ristrutturazione edilizia con e senza aumento di volume / Intonaco o Colori Demolizione e sostituzione Legno/PVC colorato/Alluminio con pietra faccia a ricostruzione con terre sul Mantenimento e e senza aumento Come da giallo e 5,5 con tetto /Adeguamento recupero di volume Manutenzione COPPI/PORTOGHESI vista strutture/architravi monofalda Ordinaria / Manutenzione straordinaria / Ristrutturazione edilizia con e senza aumento di volume / Intonaco o Colori Demolizione e sostituzione delle ricostruzione con con pietra Legno/PVC Mantenimento e Come da giallo e rosa colorato/Alluminio recupero strutture/architravi /Adequamento e senza aumento faccia a

IDEN	ITIFI	CATIVI		SEZIO	ONE DESCR	RITTIV	4		9	SEZIONE DI	RILIE	O E STAT	O DI CON	ISERVAZIO	ONE	SEZIONE INDIRIZZI DI PROGETTO		
Isolato	Lotto	Area Cortilizia	Proprietà	Uso	Conquenza	Epoca Impianto	Superficie:	Stato dell'area	Pavimentazione esistente	Stato della pavimentazione esistente	Recinzione esistente	Stato di conservazione della recinzione	Vegetazione	Stato di conservazione della vegetazione	Note	Interventi ammessi	Indirizzi pavimentazione	Indirizzi recinzione
			·		-										Mantenimento dei portoni/cancelli/inferriate/elementi chiusura. Cancelli ad aria passante in ferro o legno/portoni in legno chiuso. Restauro portali			Pietra faccia a
018	06	01	Privata	Corte	Alterazione visivo/percettiva	1950	197,98		Calcestruzzo e terra	buono	Muratura in pietra	buono	piante a medio fusto		tradizionali con mantenimento della stessa copertura (singola o doppia falda, legno/canniciato, coppi)e*	Manutenzione/rifacimento	Lastricati- selciato/pietra arenaria,basalto	vista/Intonaco blocchi o parte intonacata

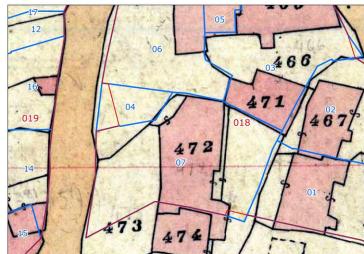
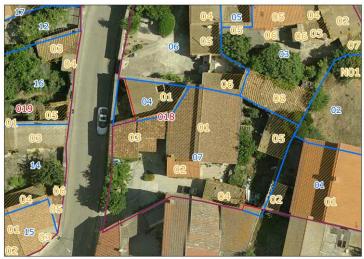
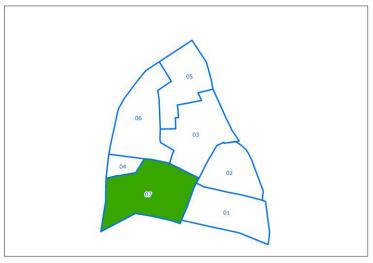
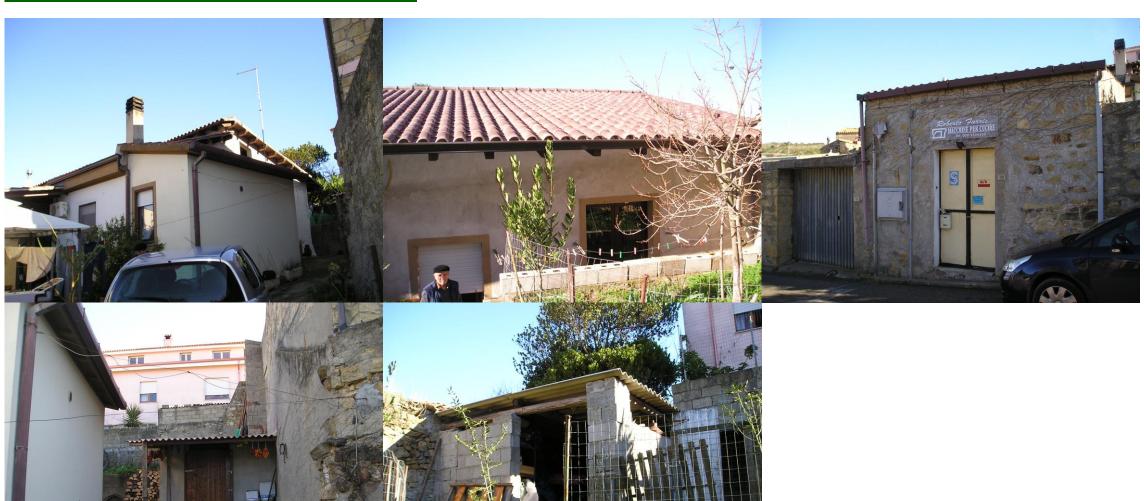
IDENTIF	ICATIVI	INC	SEZIO QUADRA		DATI	PLANO	VOLUM	ETRICI			•	SEZIONE D	ESCRITT	IVA		
Isolato	Lotto	Indirizzo	Indirizzo secondario	Note inquadramento	Superficie lotto: (mq)	Superficie coperta: (mq)	Volume edificato: (mc)	Densità fondiaria: (mc)/(mq)	Contesto di riferimento:	Tipo edilizio di riferimento:	Stato di trasformazione:	Stato di conservazione fisico:	Destinazione d'uso degli spazi aperti:	Accesso al lotto:	Tipo recinzione:	Note sezione descrittiva:
										LOTTO CON CORPO DI						
										FABBRICA AD L E						
		VIA								CORTE					Muro in	
		VITTORIO EMANUELE		Viabilità principale						ANTERIORE	Nuovo			Canadla	pietra a	*LOTTO CON CORPO DI FABBRICA AD L E CORTE
018	07	III		di impianto	428,97	239,00	1242,00	2,90		POSTERIORE	Nuovo compatibile	Buono	Cortile	Cancello in metallo	vista e blocchi	ANTERIORE E POSTERIORE

IDEN ⁻	TIFICATIVI SEZIONE DESCRITTIVA / DATI PLANOVOLUMETRICI								SEZIONE DI RILIEVO E STATO DI CONSERVAZIONE													
Isolato	Lotto	Unità Edilizia	Corpo di Fabbrica	Classe Unità edilizia	Proprietà	Epoca Impianto	Congruenza	Uso	Superficie coperta: (mq)	Altezza media: (m)	Volume: (mc)	Muratura	Stato di conservazione muratura	Finitura	Stato di conservazione finitura	Tetto	Stato di conservazione tetto	Manto di Copertura	Stato di conservazione manto di copertura	Infissi	Stato di conservazione infissi	Note stato di conservazione
018	07	01	Corpo principale	A2 - Edificio Ante 1945 - Esitente / EDIFICI ANTICHI DI PREGIO AMBIENTALE E ARCHITETTONICO	Privata	1920	Nessuna alterazione	Abitato	129,00	6,50	838,00	Pietra	Buono	Intonaco e pietra a vista	Buono	Doppia falda	Buono	Portoghesi	Buono	Legno	Buono	RISTRUTTURAZIONE 1958/1960
018	07	04	Corpo	B2 - Edificio Epoca 1945-1970 - Esitente / EDIFICI RECENTI DI BASSO PREGIO AMBIENTALE E ARCHITETTONICO	Privata	1970	Incongruente per caratteristiche tipologiche /costruttive / architettoniche	Abitato	20,00	2,20	44,00	Blocchi di CLS	Buono	Intonaco	Buono	Monofalda	Buono	Lamiera	Buono	Legno	Buono

018	07	05	Corpo	B1 - Edificio Epoca 1945-1970 - Esitente / EDIFICI RECENTI DI PREGIO AMBIENTALE E ARCHITETTONICO	Drivata	1970	Congruente per caratteristiche tipologiche ma con alterazione visivo/percettiva per utilizzo di materiali(copertura e/o rifiniture)	Abitato	26,00	2,20	57,00	Blocchi di	Mediocre	Non finito	Buono	Monofalda	Modicere	Lamiera	Mediocre	non	Non presenti	
018		02	Corpo	A2 - Edificio Ante 1945 - Esitente / EDIFICI ANTICHI DI PREGIO AMBIENTALE E ARCHITETTONICO		1920	Nessuna alterazione	Abitato	13,00	,		Blocchi di	Buono	Intonaco		Monofalda		Portoghesi			Buono	
018	07	03	Corpo secondario in	A2 - Edificio Ante 1945 - Esitente / EDIFICI ANTICHI DI PREGIO AMBIENTALE E ARCHITETTONICO	Privata	1920	Nessuna alterazione	Abitato	51,00	5,00	255,00	Pietra	Buono	Intonaco e pietra a vista	Buono	Doppia falda	Buono	Portoghesi	Buono	legno e metallo	Buono

IDEN	TIFI	CATIVI	SEZIONE INDIRIZZI DI PROGETTO													
Isolato	Lotto	Unità Edilizia	Interventi ammessi	Indirizzi tipologia edilizia	Indirizzi muratura	Indirizzi Copertura	Indirizzi orizzontamenti	Colori della facciata	Indirizzi infissi	Indirizzi elementi decorativi	Indirizzi altezza	Note indirizzi				
018	07	01	Manut. Ordinaria e Straordinaria+(a)	Come da lotto 07	Pietra faccia a vista, intonaco su blocchi e/o laterizi	COPPI/Strutture realizzate in legno o cannicciato	Struttura copertura legno o cannicciato	Colori delle terre sul giallo e rosa	Legno naturale o color verde, marron, azzurro, grigio	Mantenimento e recupero strutture/architravi	n.e./Adeguamento pend. coperura	(a): Consolidamento, rifacimento strutturee adeguamento pendenze coperture n.e.: non elevabile				
018	07	04	Manutenzione Ordinaria / Manutenzione straordinaria / Ristrutturazione edilizia con e senza aumento di volume / Demolizione e ricostruzione con e senza aumento di volume	Come da lotto 07	Intonaco o sostituzione con pietra faccia a vista	COPPI/PORTOGHESI		Colori delle terre sul giallo e rosa	Legno/PVC colorato/Alluminio elettrocol.	Mantenimento e recupero strutture/architravi	n.e./Adeguamento pend. coperura	n.e.: non elevabile

018	07	05	Manut. Ordinaria e Straordinaria+(a)	Come da lotto 07	Intonaco o sostituzione con pietra faccia a vista	COPPI/PORTOGHESI		Colori delle terre sul giallo e rosa	Legno naturale o color verde, marron, azzurro, grigio	Mantenimento e recupero strutture/architravi	n.e./Adeguamento pend. coperura	(a): Consolidamento, rifacimento strutturee adeguamento pendenze coperture n.e.: non elevabile				
018	07	02	Manut. Ordinaria e Straordinaria+(a)	Come da lotto 07	Intonaco o sostituzione con pietra faccia a vista	COPPI/Strutture realizzate in legno o cannicciato	Struttura copertura legno o cannicciato	Colori delle terre sul giallo e rosa	Legno naturale o color verde, marron, azzurro, grigio	Mantenimento e recupero strutture/architravi	n.e./Adeguamento pend. coperura	(a): Consolidamento, rifacimento strutturee adeguamento pendenze coperture n.e.: non

IDEN	TIFI	CATIVI		SEZIONE INDIRIZZI DI PROGETTO													
Isolato	Lotto	Unità Edilizia	Interventi ammessi	Indirizzi tipologia edilizia	Indirizzi muratura	Indirizzi Copertura	Indirizzi orizzontamenti	Colori della facciata	Indirizzi infissi	Indirizzi elementi decorativi	Indirizzi altezza	Note indirizzi					
												elevabile					
			Manut. Ordinaria	Come de	Pietra faccia a vista, intonaco su	COPPI/Strutture	Struttura	Colori delle terre sul	Legno naturale o color verde,	Mantenimento e	/^	(a): Consolidamento, rifacimento strutturee adeguamento pendenze coperture					
018	07	03	e Straordinaria+(a)	Come da lotto 07	blocchi e/o laterizi	realizzate in legno o cannicciato	copertura legno o cannicciato	giallo e rosa	marron, azzurro, grigio	recupero strutture/architravi	n.e./Adeguamento pend. coperura	n.e.: non elevabile

IDEI	NTIFI	CATIVI		SEZIC	NE DESCR	RITTIV	4		9	SEZIONE DI	RILIE	O E STATO	D DI CON	ISERVAZIO	ONE	SEZIONE INDIRIZZI DI PROGETTO		
Isolato	Lotto	Area Cortilizia	Proprietà	Uso	Conguenza	Epoca Impianto	Superficie:	Stato dell'area	Pavimentazione esistente	Stato della pavimentazione esistente	Recinzione esistente	Stato di conservazione della recinzione	Vegetazione	Stato di conservazione della vegetazione	Note	Interventi ammessi	Indirizzi pavimentazione	Indirizzi recinzione
					Nessuna				Calcestruzzo e		Muratura in		piante a		Mantenimento dei portoni/cancelli/inferriate/elementi chiusura. Cancelli ad aria passante in ferro o legno/portoni in legno chiuso. Restauro portali tradizionali con mantenimento della stessa copertura (singola o doppia falda, legno/canniciato,		Lastricati- selciato/pietra	Pietra faccia a vista/Intonaco blocchi o parte
018	07	01	Privata	Abitato	alterazione	1900	219,99		terra	Buono	pietra	Buono	•		coppi)e*	Manutenzione/rifacimento		intonacata
