PIANO PARTICOLAREGGIATO DEL CENTRO DI ANTICA E PRIMA FORMAZIONE
art. 52 NTA del PPR - D.Lgs n.42/2004 / L.R. 8/2004

Piano Particolareggiato del Centro di Antica e Prima Formazione

ISOLATO 21

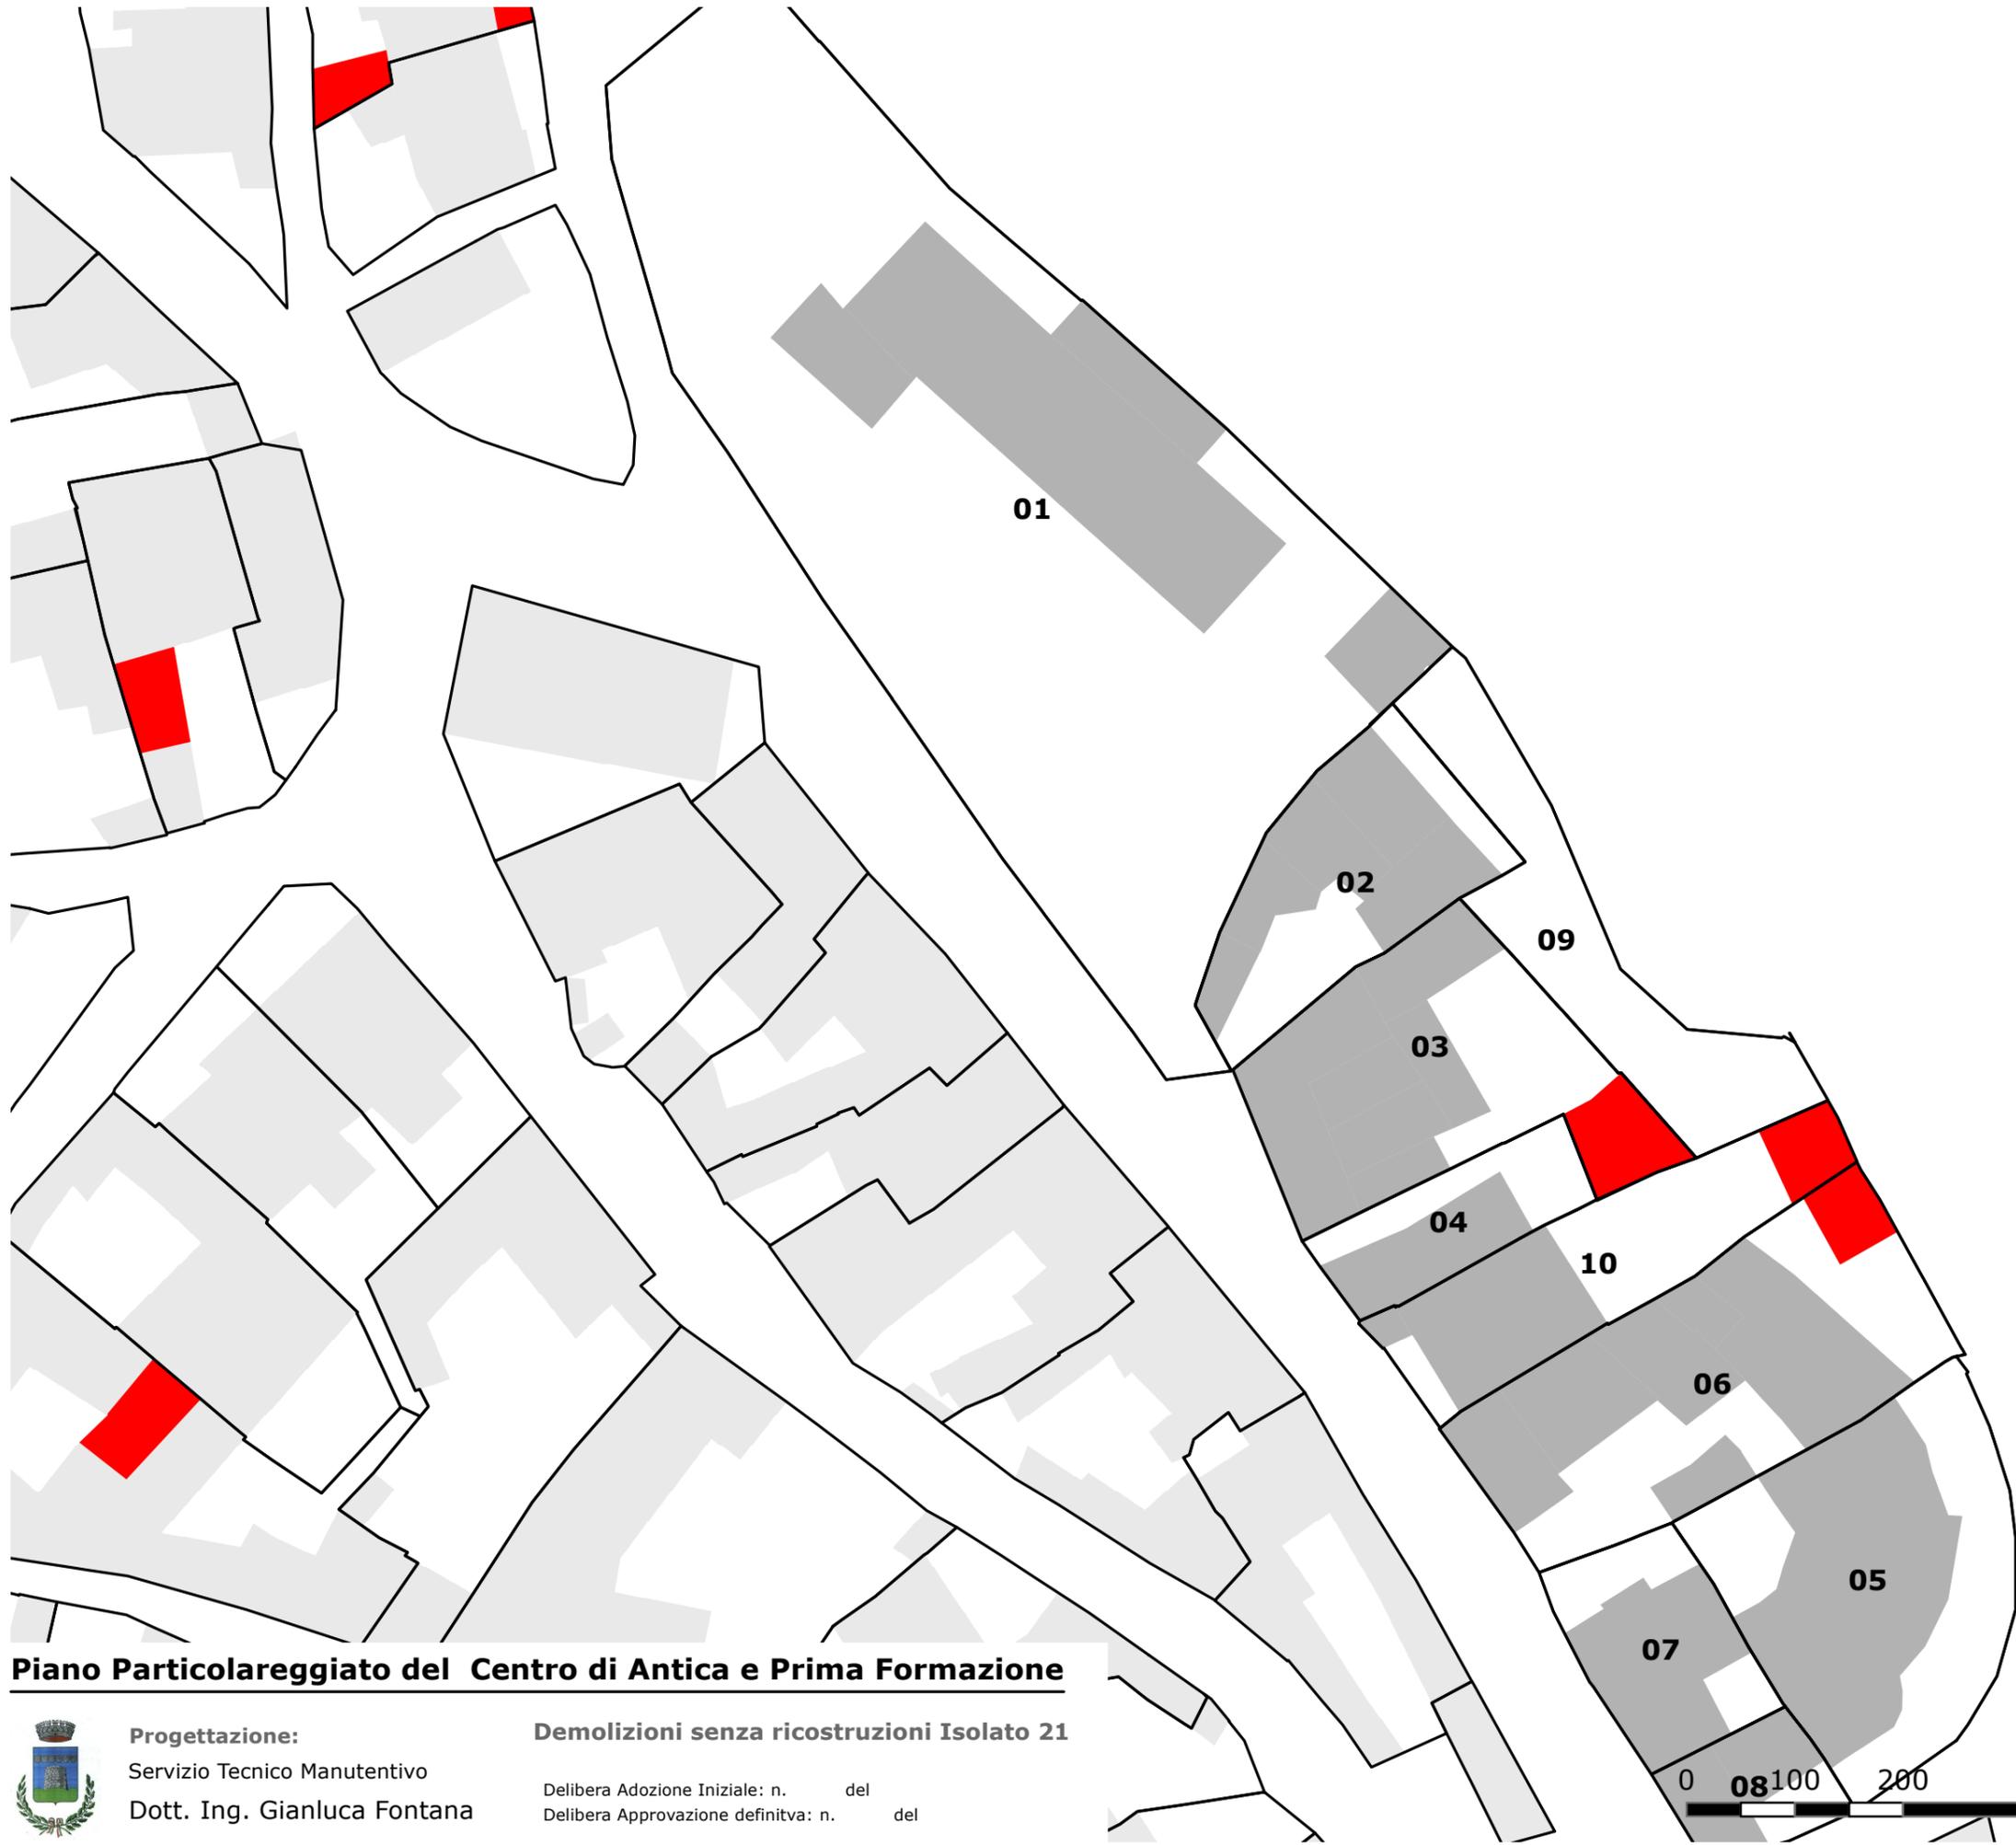
Demolizioni senza ricostruzioni Isolato 21

■ D demolizioni senza ricostruzione

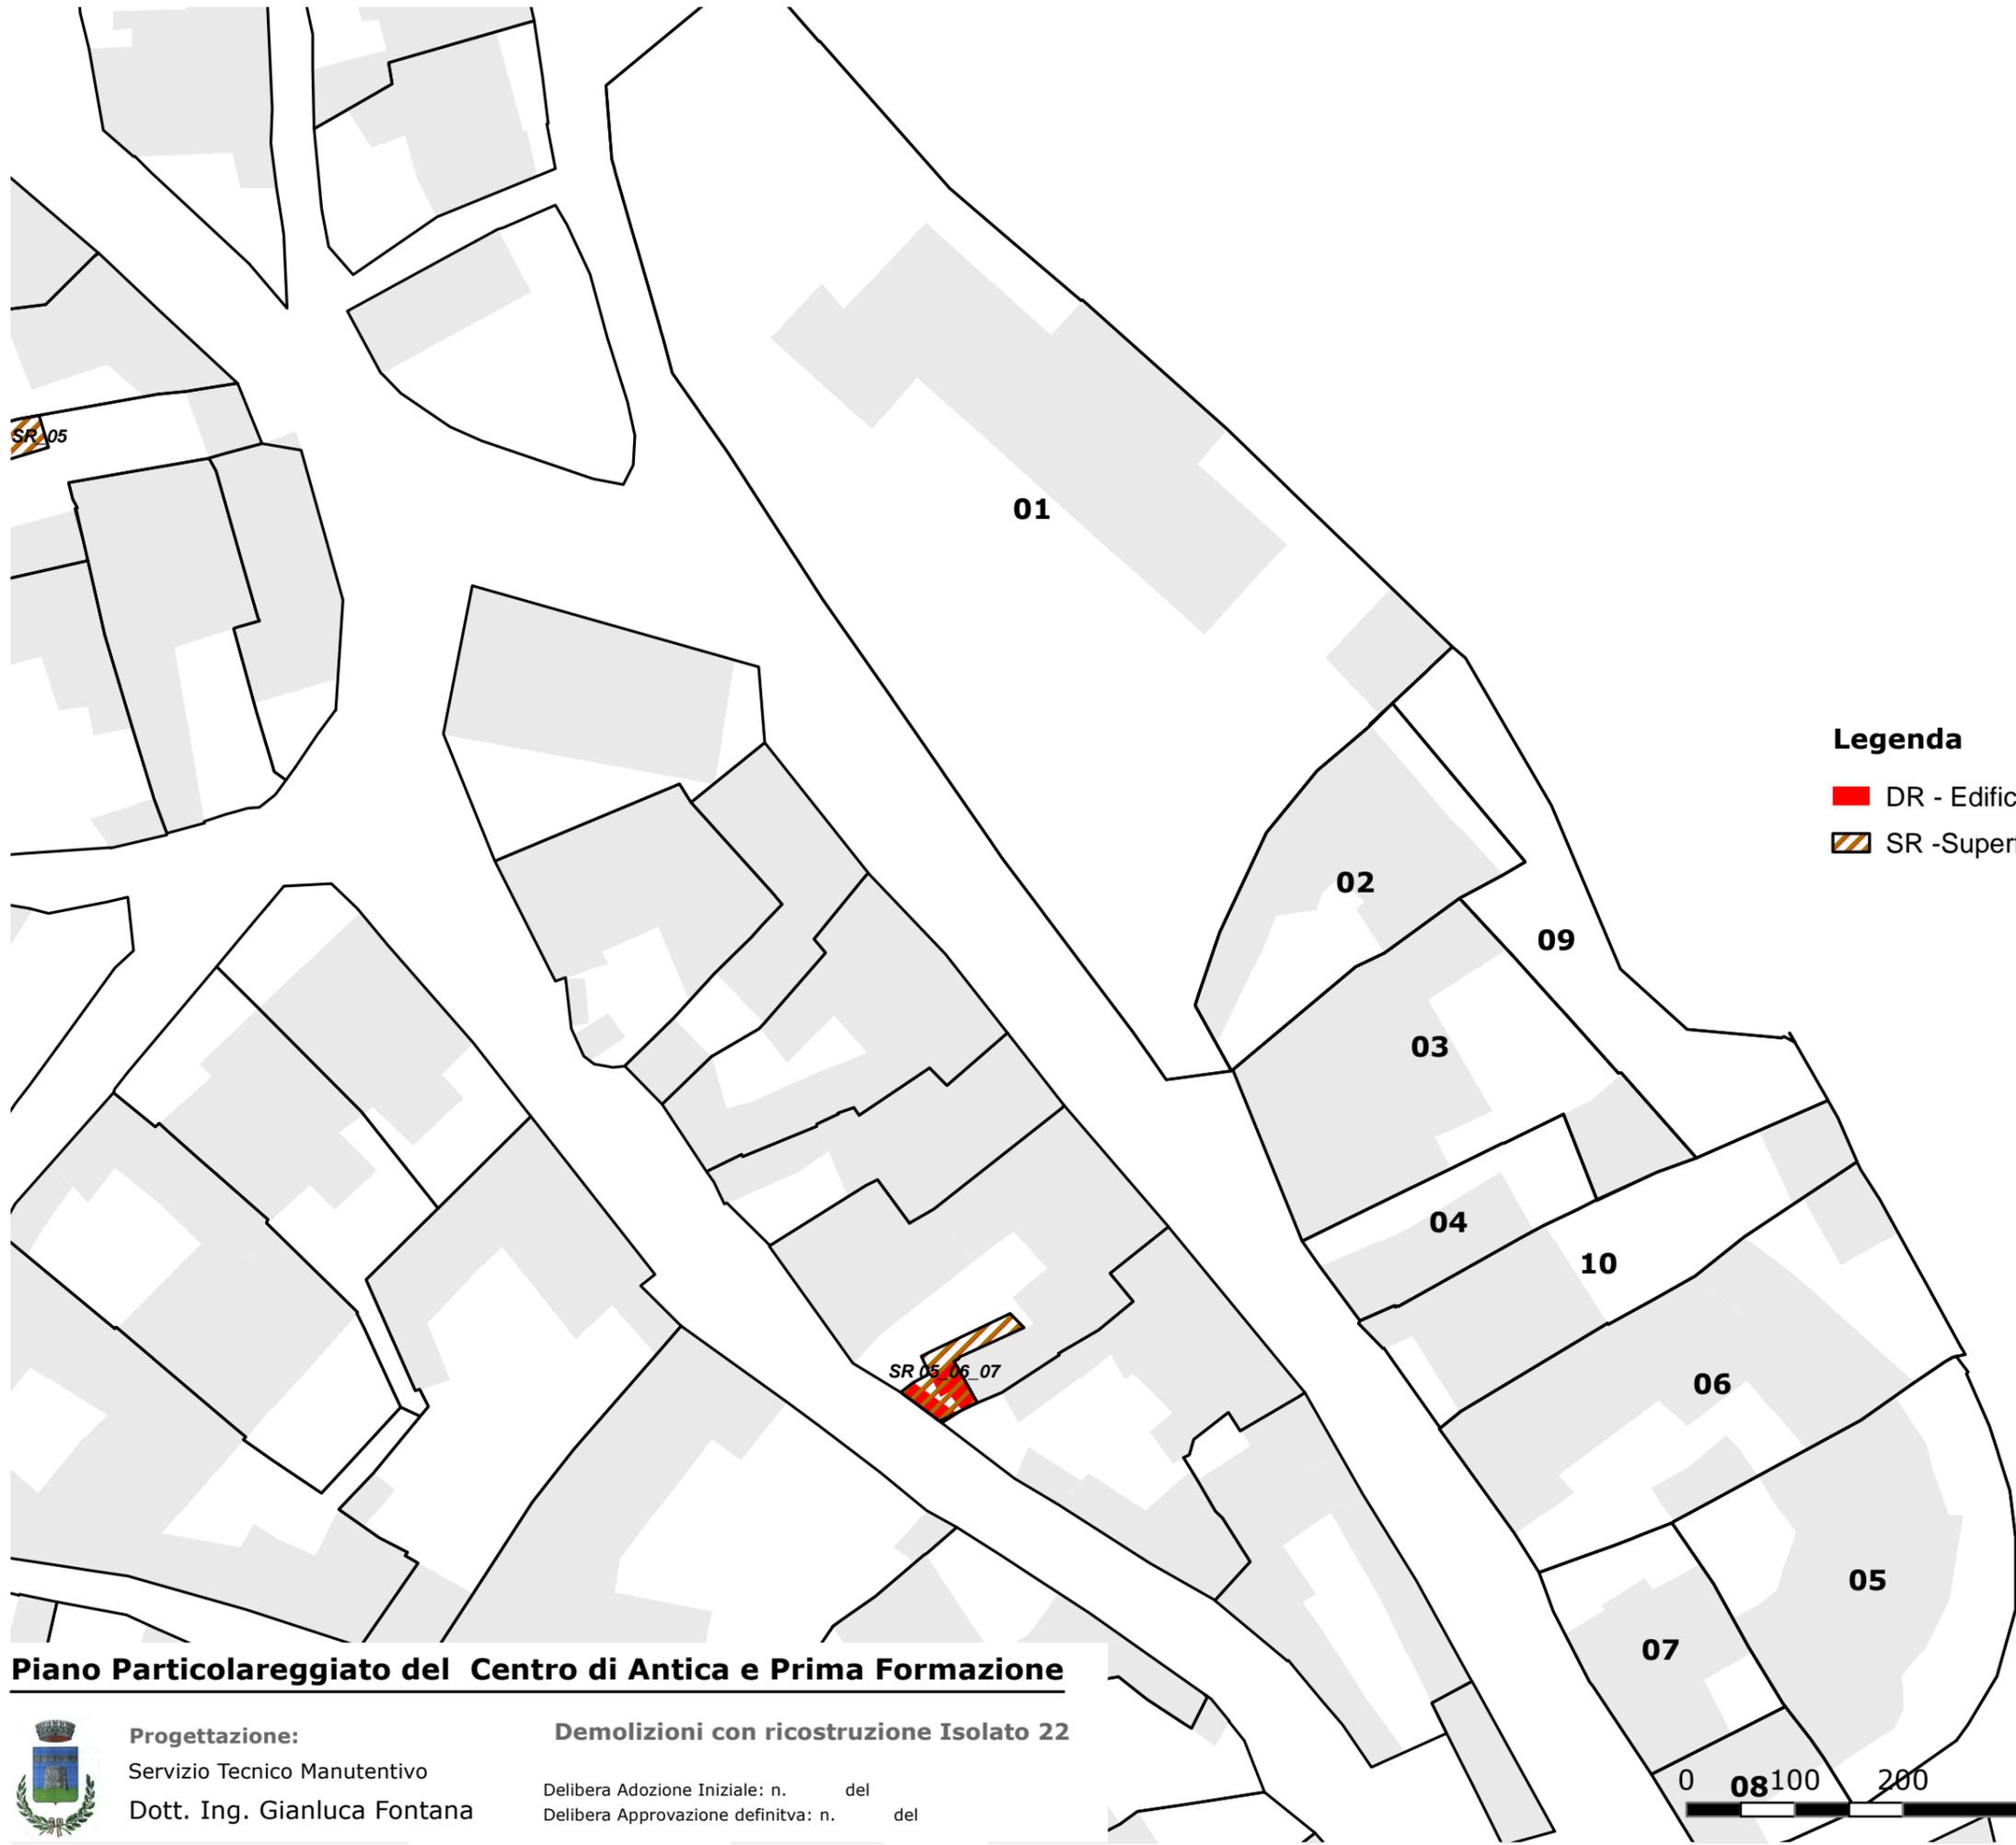
Demolizioni con ricostruzione Isolato 22
 Delibera Adozione Iniziale: n. _____ del _____
 Delibera Approvazione definitiva: n. _____ del _____

- DR - Edifici con possibilità di demolizione con ricostruzione
- ▨ SR - Superfici di possibile ricostruzione

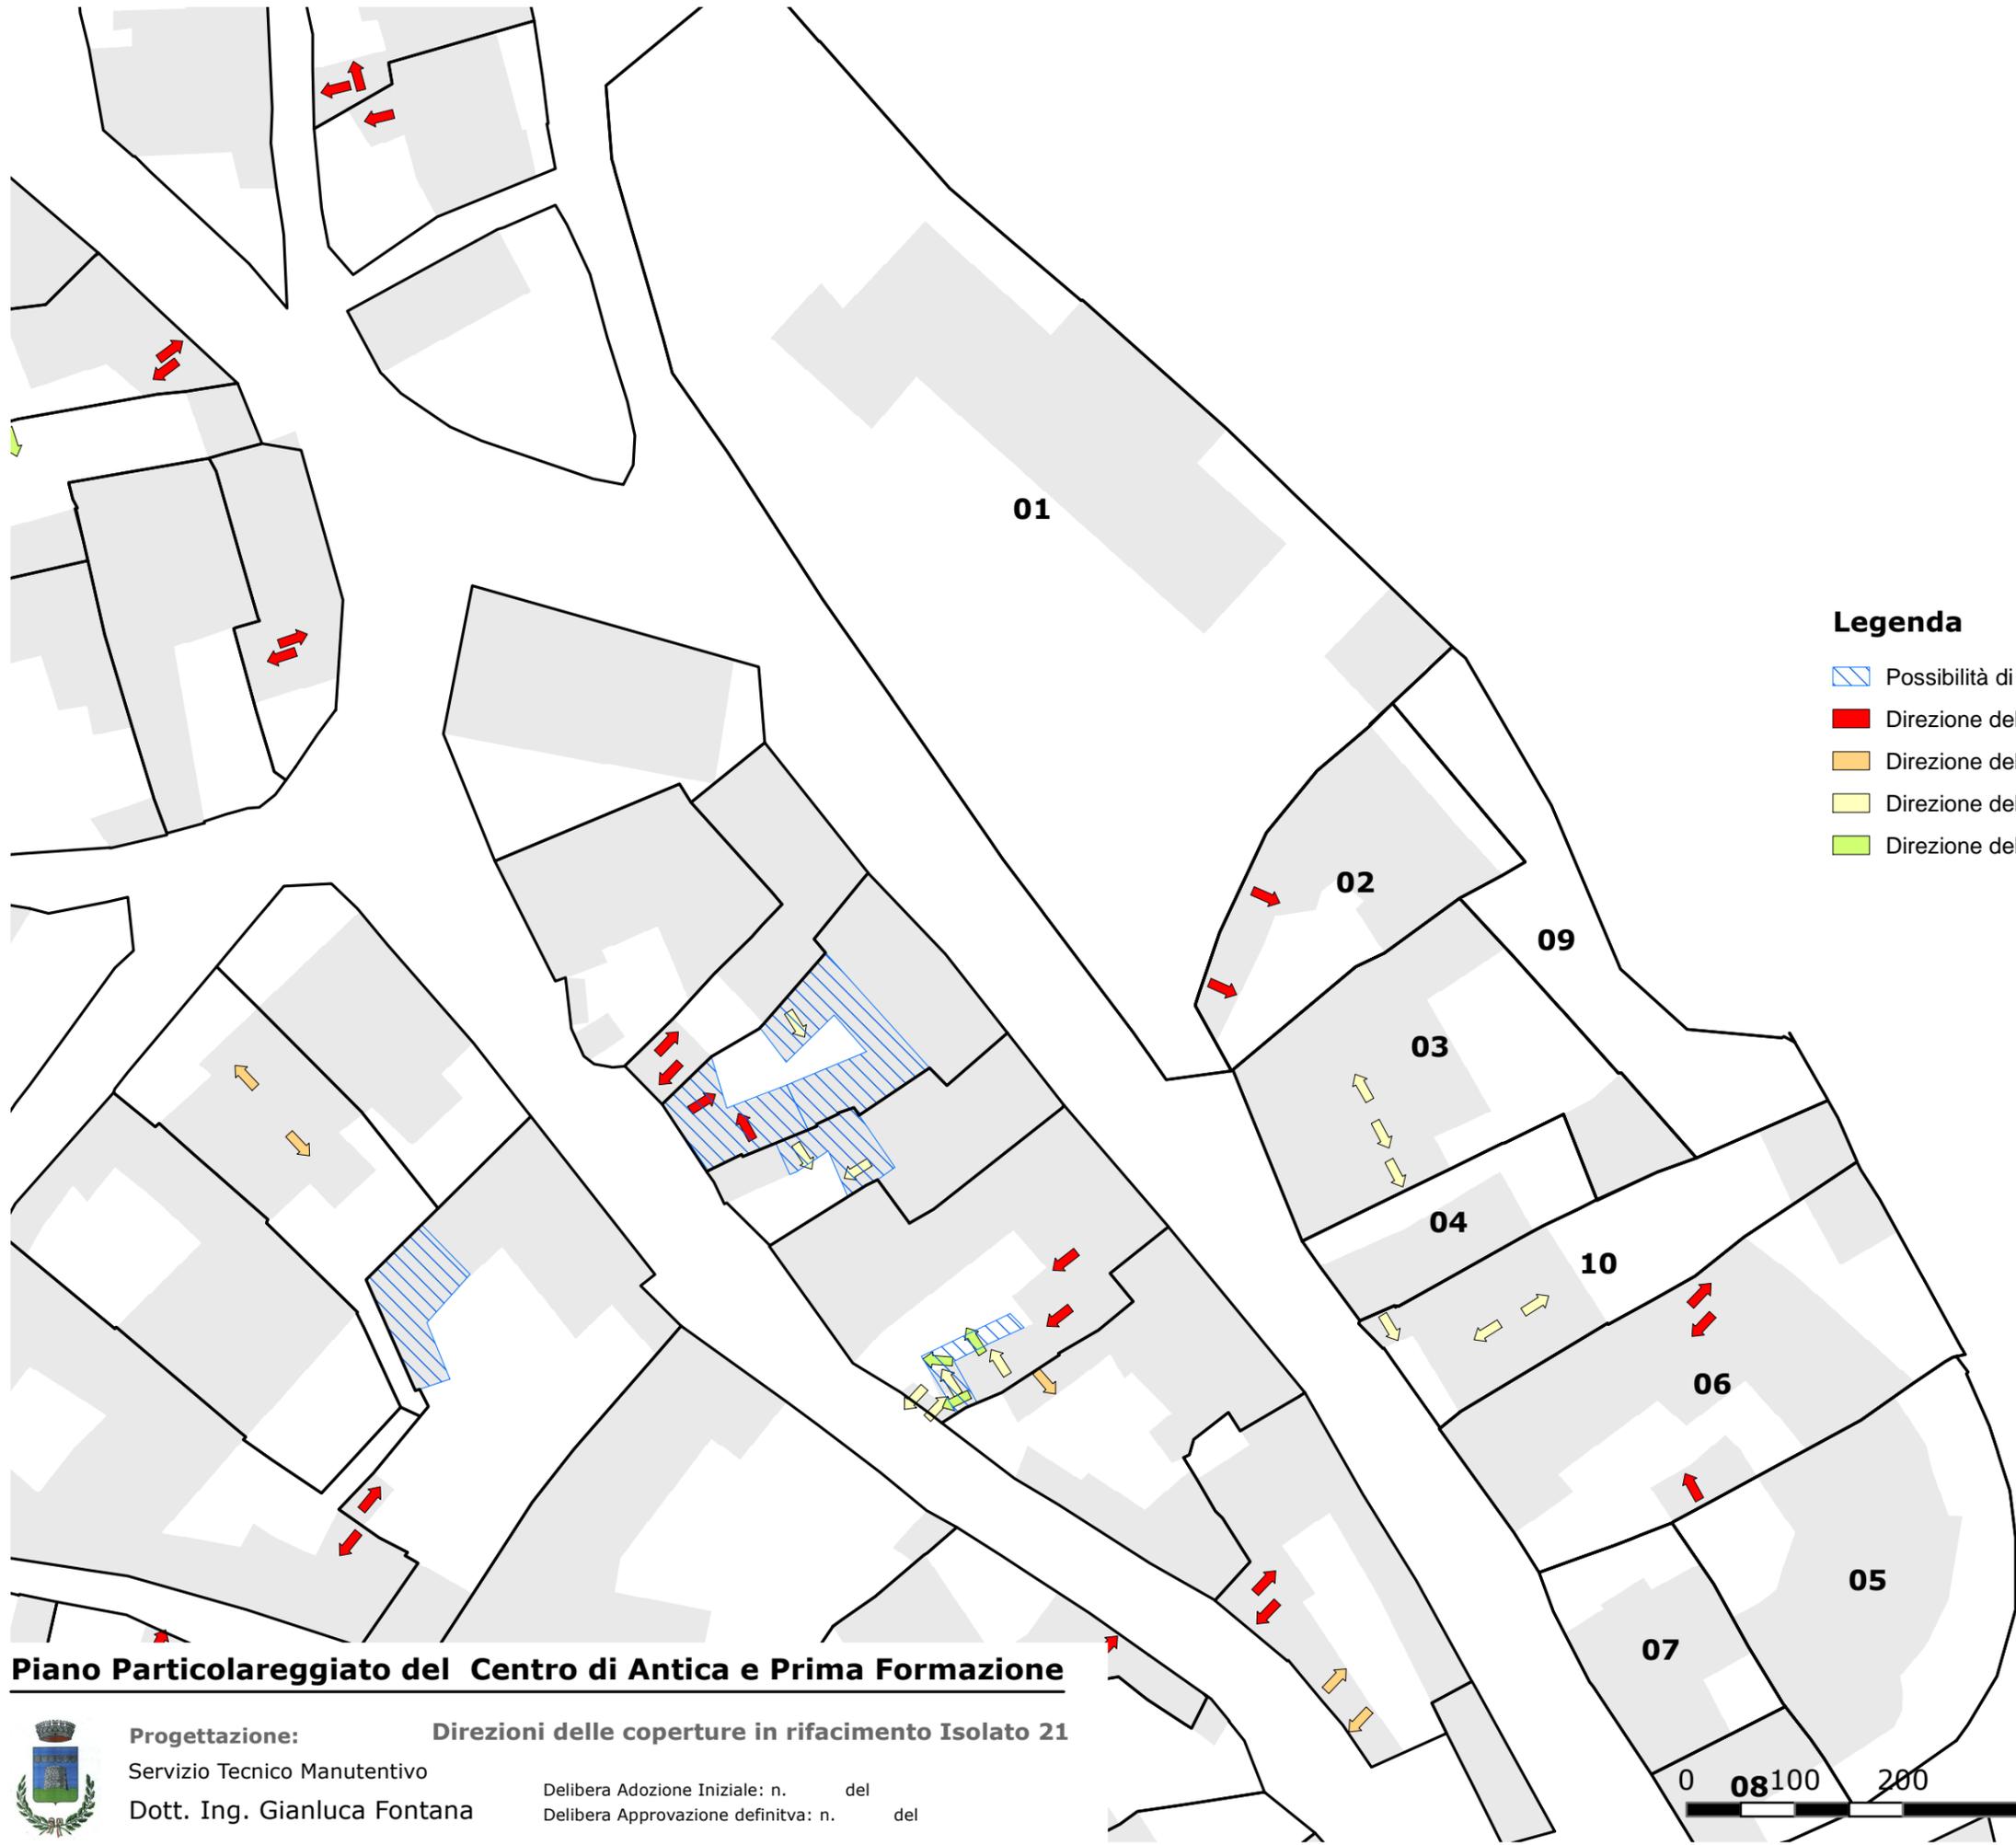
Direzioni delle coperture in rifacimento Isolato 21

Possibilità di raccordo delle coperture
-

Direzione delle coperture piane non elevabili adeguamento pendenza
-

Direzione delle coperture piane elevabili adeguamento pendenza
-

Direzione delle coperture inclinate elevabili
-

Direzione delle coperture ricostruzioni

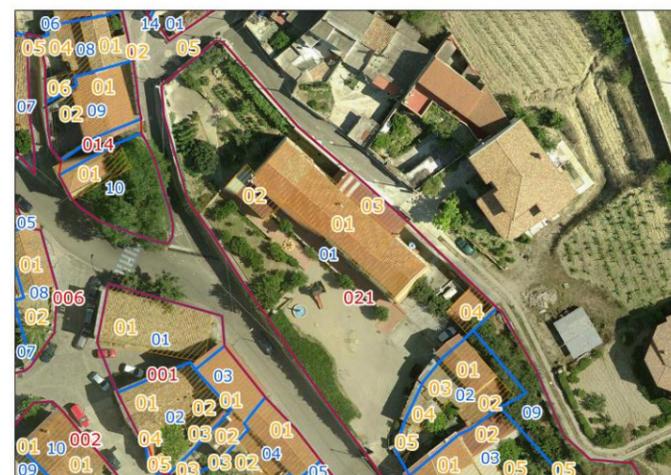
LOTTO 01

IDENTIFICATIVI		SEZIONE INQUADRAMENTO			DATI PLANO VOLUMETRICI				SEZIONE DESCRITTIVA							
Isolato	Lotto	Indirizzo	Indirizzo secondario	Note inquadramento	Superficie lotto: (mq)	Superficie coperta: (mq)	Volume edificato: (mc)	Densità fondiaria: (mc)/(mq)	Contesto di riferimento:	Tipo edilizio di riferimento:	Stato di trasformazione:	Stato di conservazione fisico:	Destinazione d'uso degli spazi aperti:	Accesso al lotto:	Tipo recinzione:	Note sezione descrittiva:
021	01	VIA VITTORIO EMANUELE III	VIA SA COSTA	Viabilità principale di impianto	1857,28	380,00	2592,00	1,40	Presenza di immobili antichi e storici	LOTTO CON PIU' CORPI DI FABBRICA E CORTE CIRCOSTANTE	Conservativo con modifiche non sostanziali	Sufficiente	Giardino	Cancello in metallo	Muro in pietra a vista	*LOTTO CON PIU' CORPI DI FABBRICA E CORTE CIRCOSTANTE

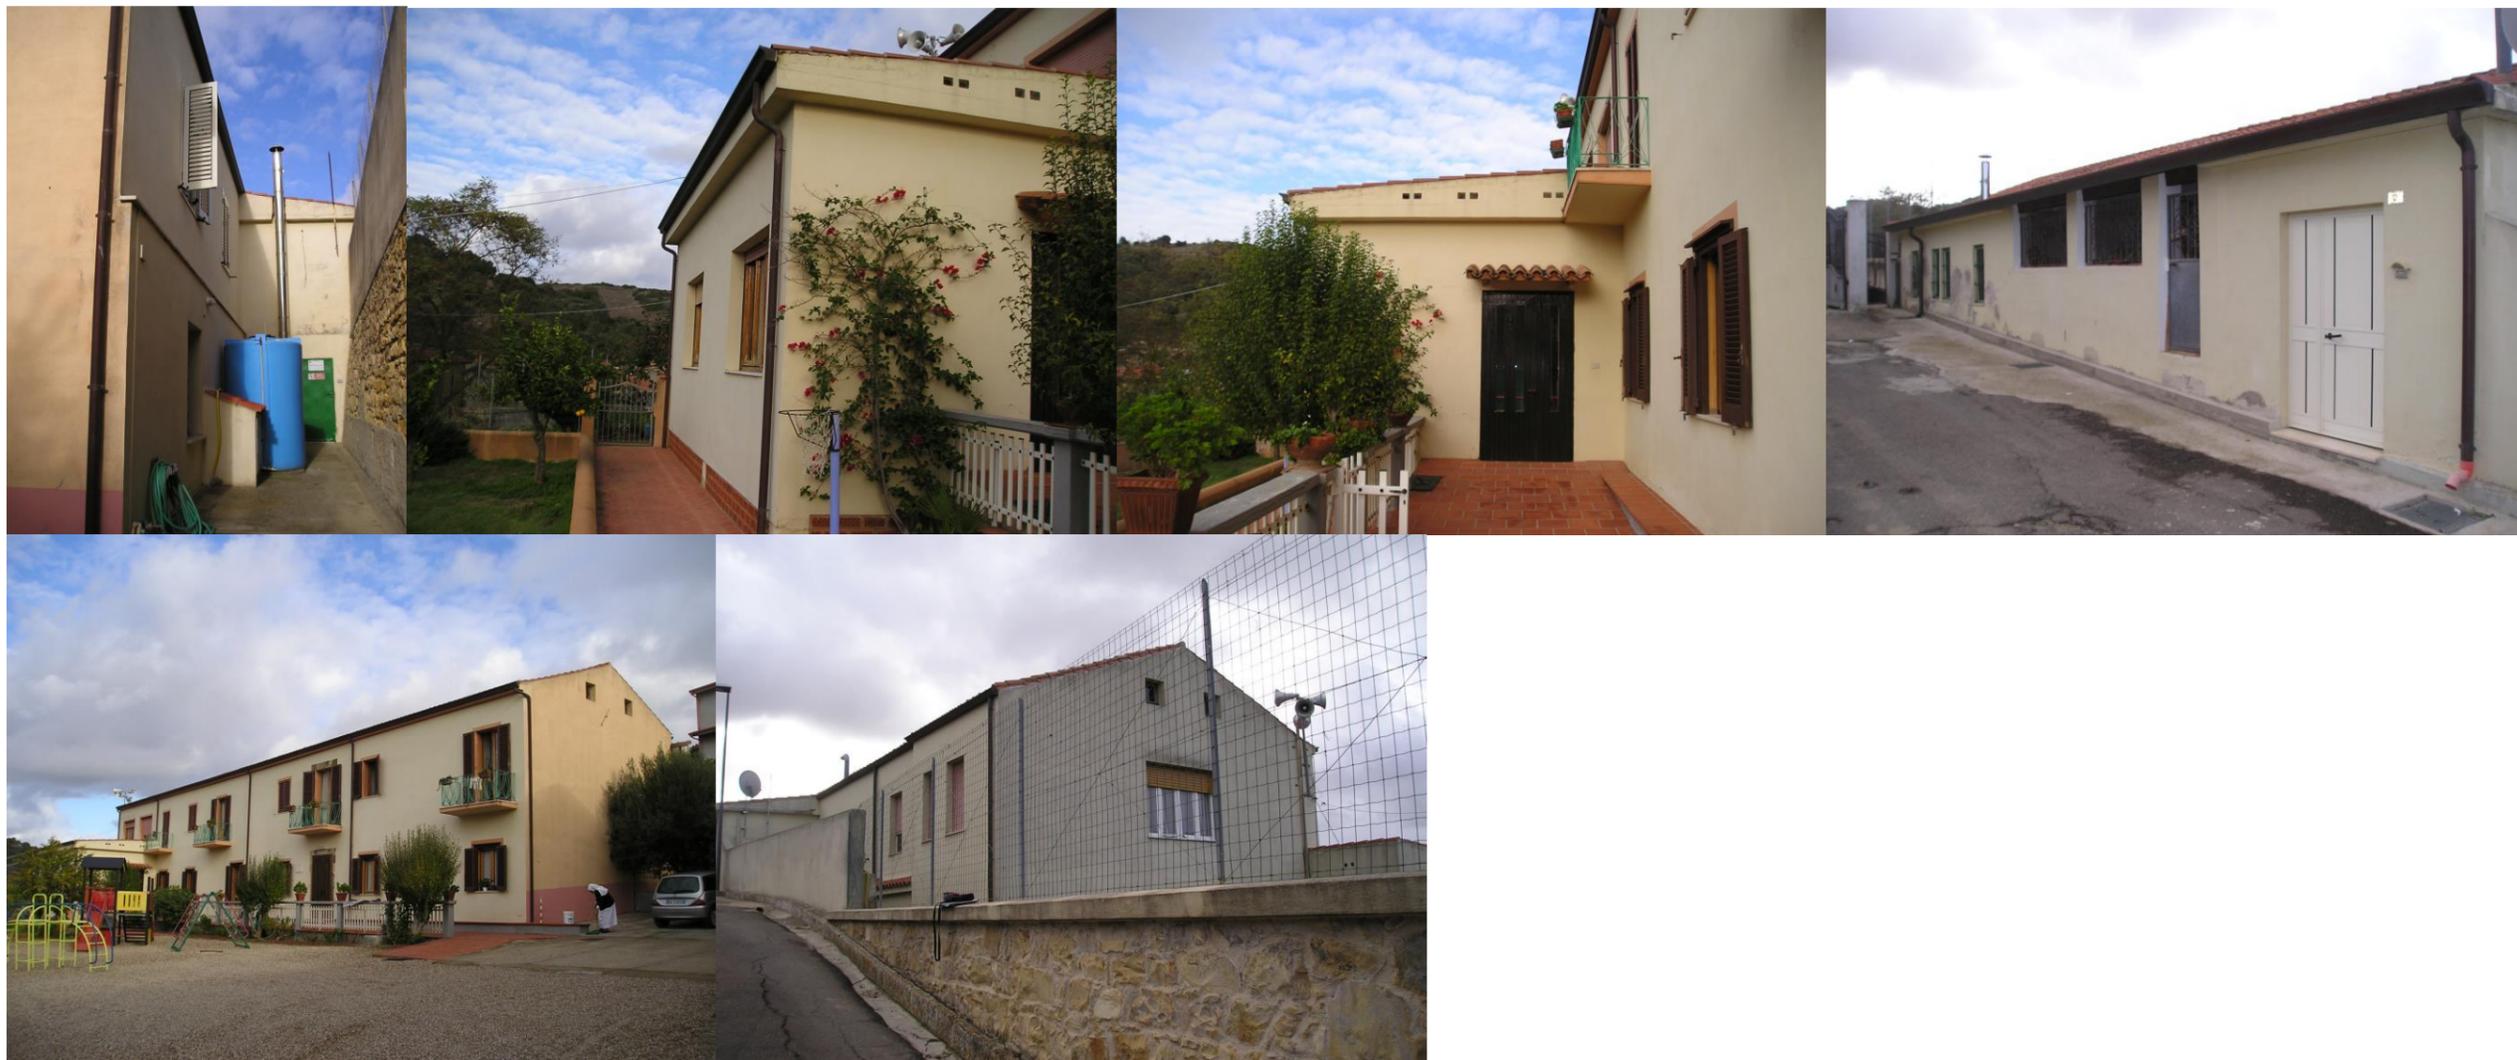
DOCUMENTAZIONE FOTOGRAFICA DEL LOTTO

IDENTIFICATIVI			SEZIONE DESCRITTIVA / DATI PLANO VOLUMETRICI									SEZIONE DI RILIEVO E STATO DI CONSERVAZIONE										
Isolato	Lotto	Unità Edilizia	Corpo di Fabbrica	Classe Unità edilizia	Proprietà	Epoca Impianto	Congruenza	Uso	Superficie coperta: (mq)	Altezza media: (m)	Volume: (mc)	Muratura	Stato di conservazione muratura	Finitura	Stato di conservazione finitura	Tetto	Stato di conservazione tetto	Manto di Copertura	Stato di conservazione manto di copertura	Infissi	Stato di conservazione infissi	Note stato di conservazione
021	01	02	Corpo secondario in aderenza	A2 - Edificio Ante 1945 - Esistente / EDIFICI ANTICHI DI PREGIO AMBIENTALE E ARCHITETTONICO	Privata	1900	Nessuna alterazione	Abitato	35,00	4,75	166,25	Pietra	Buono	Intonaco	Buono	Monofalda	Buono	Portoghesi	Buono	legno con taparelle in PVC	Buono	
021	01	03	Corpo secondario in aderenza	A2 - Edificio Ante 1945 - Esistente / EDIFICI ANTICHI DI PREGIO AMBIENTALE E ARCHITETTONICO	Privata	1900	Congruente per caratteristiche tipologiche ma con alterazione visivo/percettiva per utilizzo di materiali (copertura e/o rifiniture)	Abitato	50,00	7,00	350,00	Pietra	Buono	Intonaco	Buono	Monofalda	Buono	Lamiera	Buono	Metallo	Buono

021	01	04	Corpo secondario	B2 - Edificio Epoca 1945-1970 - Esistente / EDIFICI RECENTI DI BASSO PREGIO AMBIENTALE E ARCHITETTONICO	Privata	1970	Incongruente per caratteristiche tipologiche /costruttive / architettoniche	Abitato	30,00	2,95	88,50	Blocchi di CLS	Buono	Intonaco	Buono	Monofalda	Buono	Portoghesi	Buono	Metallo	Buono	
021	01	01	Corpo principale	A2 - Edificio Ante 1945 - Esistente / EDIFICI ANTICHI DI PREGIO AMBIENTALE E ARCHITETTONICO	Privata	1800	Nessuna alterazione	Abitato	265,00	7,50	1988,00	Pietra	Buono	Intonaco	Buono	Doppia falda	Buono	Portoghesi	Buono	Legno	Buono

IDENTIFICATIVI			SEZIONE INDIRIZZI DI PROGETTO									
Isolato	Lotto	Unità Edilizia	Interventi ammessi	Indirizzi tipologia edilizia	Indirizzi muratura	Indirizzi Copertura	Indirizzi orizzontamenti	Colori della facciata	Indirizzi infissi	Indirizzi elementi decorativi	Indirizzi altezza	Note indirizzi
021	01	02	Manut. Ordinaria e Straordinaria+(a)	Come da lotto 01	Intonaco o ripristino della pietra a vista	COPPI/Strutture realizzate in legno o canniciato	Struttura copertura legno o canniciato	Colori delle terre sul giallo e rosa	Legno naturale o color verde, marron, azzurro, grigio	Mantenimento e recupero strutture/architravi	n.e./Adeguamento pend. coperura	(a): Consolidamento, rifacimento strutturee adeguamento pendenze coperture -- n.e.: non elevabile
021	01	03	Manut. Ordinaria e Straordinaria+(a)	Come da lotto 01	Intonaco o ripristino della pietra a vista	COPPI/Strutture realizzate in legno o canniciato	Struttura copertura legno o canniciato	Colori delle terre sul giallo e rosa	Legno naturale o color verde, marron, azzurro, grigio	Mantenimento e recupero strutture/architravi	n.e./Adeguamento pend. coperura	(a): Consolidamento, rifacimento strutturee adeguamento pendenze coperture -- n.e.: non elevabile

021	01	04	Manutenzione Ordinaria / Manutenzione straordinaria / Ristrutturazione edilizia con e senza aumento di volume / Demolizione e ricostruzione con e senza aumento di volume	Come da lotto 01	Intonaco o sostituzione con pietra faccia a vista	COPPI/PORTOGHESI		Colori delle terre sul giallo e rosa	Legno/PVC colorato/Alluminio elettrocol.	Mantenimento e recupero strutture/architravi	n.e./Adeguamento pend. coperura	n.e.: non elevabile
021	01	01	Manut. Ordinaria e Straordinaria+(a)	Come da lotto 01	Intonaco o ripristino della pietra a vista	COPPI/Strutture realizzate in legno o canniciato	Struttura copertura legno o canniciato	Colori delle terre sul giallo e rosa	Legno naturale o color verde, marron, azzurro, grigio	Mantenimento e recupero strutture/architravi	n.e./Adeguamento pend. coperura	(a): Consolidamento, rifacimento strutturee adeguamento pendenze coperture -- n.e.: non elevabile

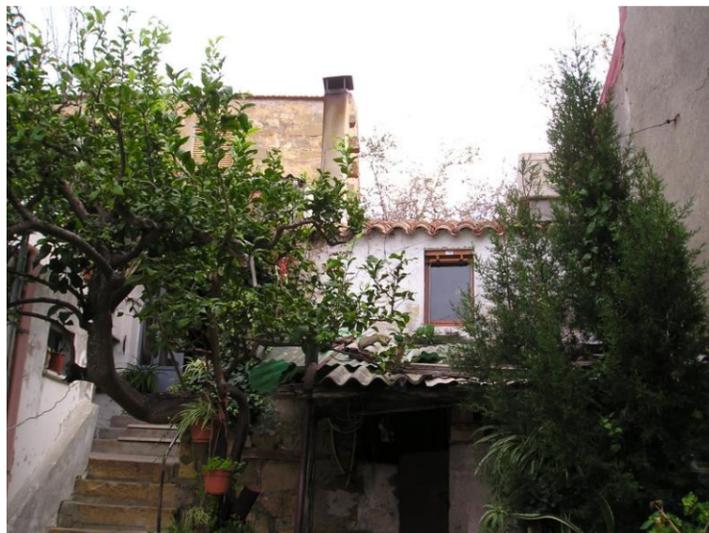
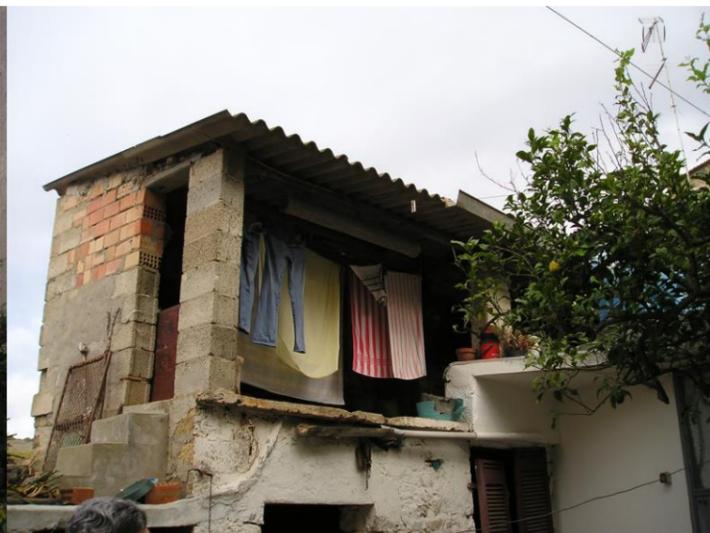
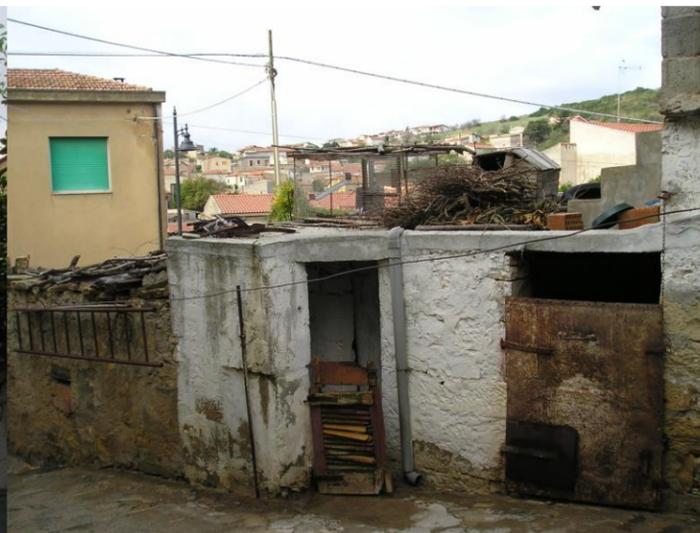
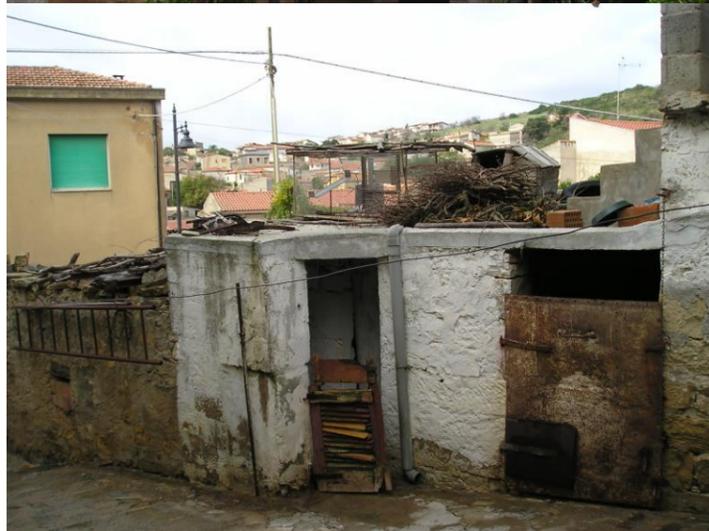
DOCUMENTAZIONE FOTOGRAFICA DEL LOTTO

IDENTIFICATIVI			SEZIONE DESCRITTIVA /DATI PLANOVOLUMETRICI									SEZIONE DI RILIEVO E STATO DI CONSERVAZIONE										
Isolato	Lotto	Unità Edilizia	Corpo di Fabbrica	Classe Unità edilizia	Proprietà	Epoca Impianto	Congruenza	Uso	Superficie coperta: (mq)	Altezza media: (m)	Volume: (mc)	Muratura	Stato di conservazione muratura	Finitura	Stato di conservazione finitura	Tetto	Stato di conservazione tetto	Manto di Copertura	Stato di conservazione manto di copertura	Infissi	Stato di conservazione infissi	Note stato di conservazione
021	02	04	Corpo secondario	B2 - Edificio Epoca 1945-1970 - Esistente / EDIFICI RECENTI DI BASSO PREGIO AMBIENTALE E ARCHITETTONICO	Privata	1970	Incongruente per caratteristiche tipologiche /costruttive / architettoniche	Abitato	25,00	4,50	112,50	Pietra	Buono	Intonaco e pietra a vista	Buono	Piana	Buono	CLS	Non presenti	legno e metallo	Abbandonato	
021	02	02	Corpo secondario in aderenza	A2 - Edificio Ante 1945 - Esistente / EDIFICI ANTICHI DI PREGIO AMBIENTALE E ARCHITETTONICO	Privata	1940	Nessuna alterazione	Abitato	40,00	3,50	140,00	Pietra	Buono	Intonaco e pietra a vista	Mediocre	Monofalda	Mediocre	Coppi	Mediocre	Legno	Mediocre

021	02	05	Corpo secondario	B2 - Edificio Epoca 1945-1970 - Esistente / EDIFICI RECENTI DI BASSO PREGIO AMBIENTALE E ARCHITETTONICO	Pubblica	1970	Incongruente per caratteristiche tipologiche /costruttive / architettoniche	Abitato	19,00	2,20	41,80	Pietra	Mediocre	Intonaco e pietra a vista	Non presenti	Piana	Abbandonato	CLS	Non presenti	non presenti	Non presenti	
021	02	01	Corpo principale	A2 - Edificio Ante 1945 - Esistente / EDIFICI ANTICHI DI PREGIO AMBIENTALE E ARCHITETTONICO	Privata	1940	Nessuna alterazione	Abitato	50,00	7,00	350,00	Pietra	Buono	Intonaco e pietra a vista	Mediocre	Doppia falda	Mediocre	Marsigliesi	Mediocre	Legno	Mediocre	
021	02	03	Corpo secondario in aderenza	B2 - Edificio Epoca 1945-1970 - Esistente / EDIFICI RECENTI DI BASSO PREGIO AMBIENTALE E ARCHITETTONICO	Privata	1970	Incongruente per caratteristiche tipologiche /costruttive / architettoniche	Abitato	45,00	3,00	140,00	Pietra e blocchi cls	Mediocre	Intonaco e pietra a vista	Non presenti	Monofalda	Buono	Cemento amianto	Buono	legno e metallo	Abbandonato

IDENTIFICATIVI			SEZIONE INDIRIZZI DI PROGETTO									
Isolato	Lotto	Unità Edilizia	Interventi ammessi	Indirizzi tipologia edilizia	Indirizzi muratura	Indirizzi Copertura	Indirizzi orizzontamenti	Colori della facciata	Indirizzi infissi	Indirizzi elementi decorativi	Indirizzi altezza	Note indirizzi
021	02	04	Manutenzione Ordinaria / Manutenzione straordinaria / Ristrutturazione edilizia con e senza aumento di volume / Demolizione e ricostruzione con e senza aumento di volume	Come da lotto 02	Pietra faccia a vista, intonaco su blocchi e/o laterizi	COPPI/PORTOGHESI/Laterizi storici		Colori delle terre sul giallo e rosa	Legno/PVC colorato/Alluminio elettrocol.	Mantenimento e recupero strutture/architravi	n.e./Adeguamento pend. coperura con tetto monofalda	n.e.: non elevabile
021	02	02	Manut. Ordinaria e Straordinaria+(a)	Come da lotto 02	Pietra faccia a vista, intonaco su blocchi e/o laterizi	COPPI/Strutture realizzate in legno o canniciato	Struttura copertura legno o canniciato	Colori delle terre sul giallo e rosa	Legno naturale o color verde, marron, azzurro, grigio	Mantenimento e recupero strutture/architravi	n.e.	(a): Consolidamento, - n.e.: non elevabile

021	02	05	Manutenzione Ordinaria / Manutenzione straordinaria / Ristrutturazione edilizia con e senza aumento di volume / Demolizione e ricostruzione con e senza aumento di volume	Come da lotto 02	Pietra faccia a vista, intonaco su blocchi e/o laterizi	COPPI/PORTOGHESI/Laterizi storici		Colori delle terre sul giallo e rosa	Legno/PVC colorato/Alluminio elettrocol.	Mantenimento e recupero strutture/architravi	n.e./Adeguamento pend. coperura con tetto monofalda	n.e.: non elevabile
021	02	01	Manut. Ordinaria e Straordinaria+(a)	Come da lotto 02	Pietra faccia a vista, intonaco su blocchi e/o laterizi	COPPI/Strutture realizzate in legno o canniciato	Struttura copertura legno o canniciato	Colori delle terre sul giallo e rosa	Legno naturale o color verde, marron, azzurro, grigio	Mantenimento e recupero strutture/architravi	n.e./Adeguamento pend. coperura	(a): Consolidamento, rifacimento strutture adeguamento

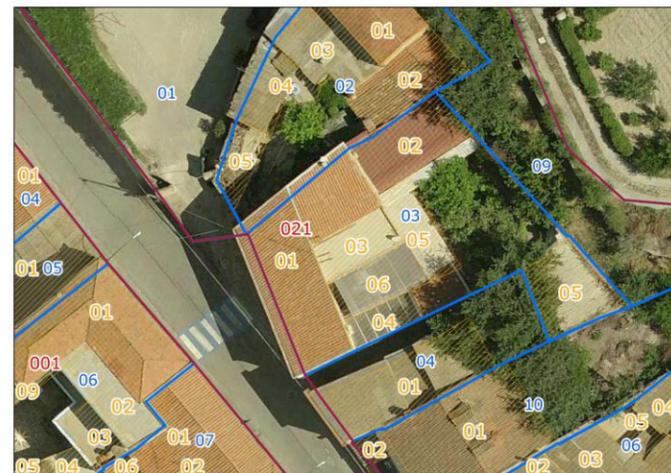
LOTTO 03

IDENTIFICATIVI		SEZIONE INQUADRAMENTO			DATI PLANO-VOLUMETRICI				SEZIONE DESCRITTIVA							
Isolato	Lotto	Indirizzo	Indirizzo secondario	Note inquadramento	Superficie lotto: (mq)	Superficie coperta: (mq)	Volume edificato: (mc)	Densità fondiaria: (mc)/(mq)	Contesto di riferimento:	Tipo edilizio di riferimento:	Stato di trasformazione:	Stato di conservazione fisico:	Destinazione d'uso degli spazi aperti:	Accesso al lotto:	Tipo recinzione:	Note sezione descrittiva:
021	03	VIA VITTORIO EMANUELE III		Viabilità principale di impianto	373,99	301,00	1466,00	3,92		LOTTO CON CORPO DI FABBRICA AD L E CORTE ANTERIORE	Nuovo non compatibile	Discreto	Giardino	Portale Ricostruito	Muro in pietra a vista e blocchi	*LOTTO CON CORPO DI FABBRICA AD L E CORTE ANTERIORE

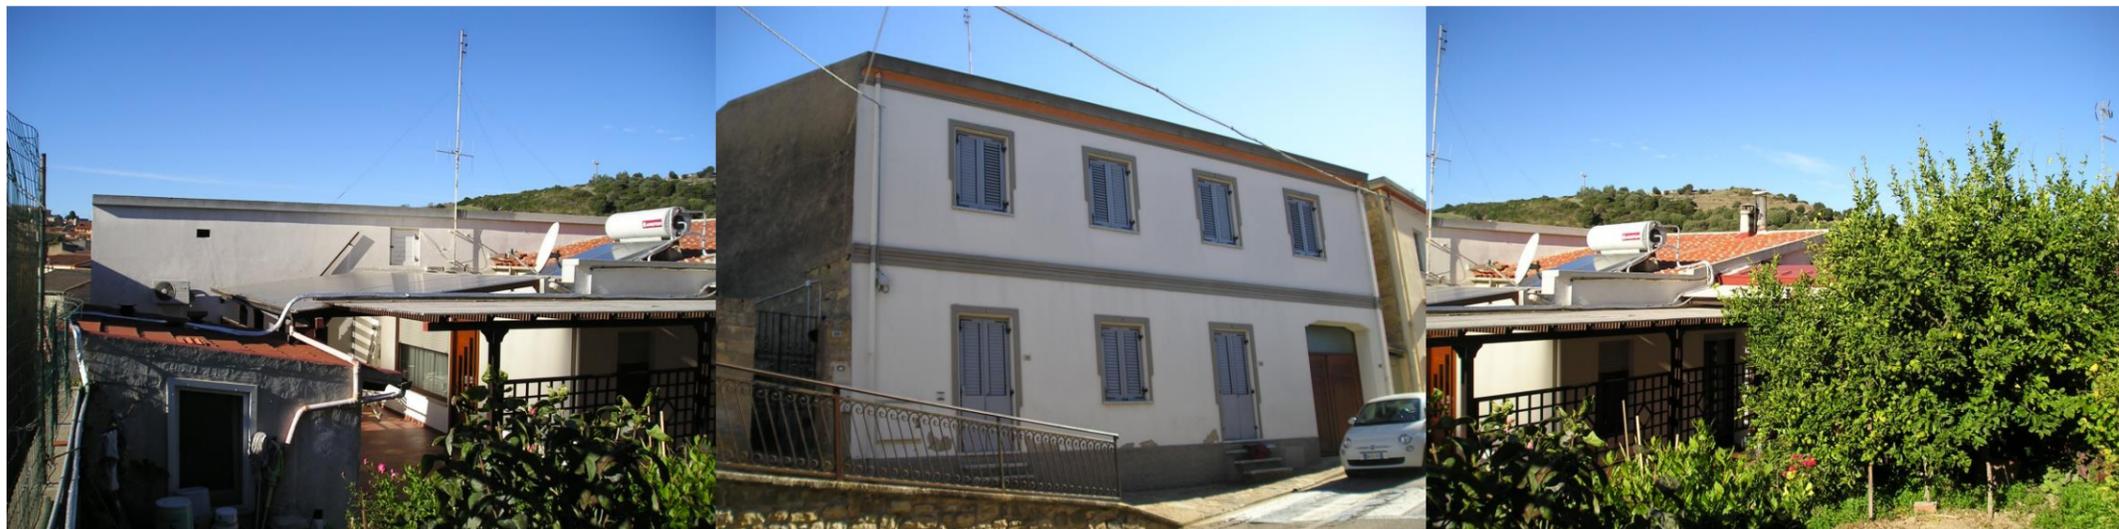
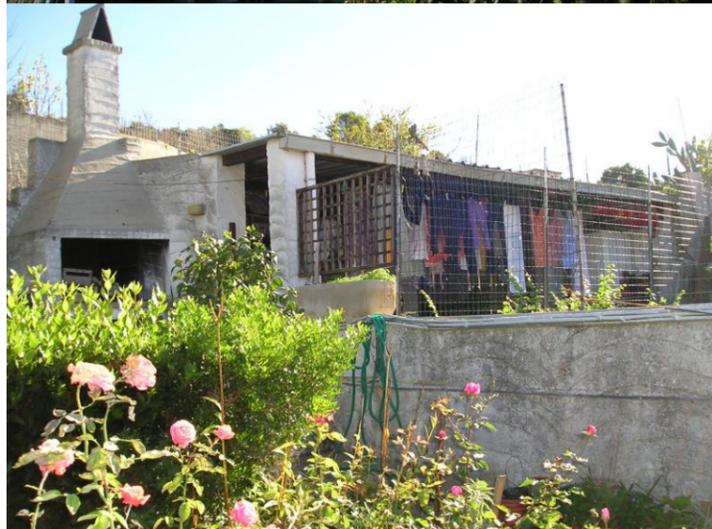
DOCUMENTAZIONE FOTOGRAFICA DEL LOTTO

IDENTIFICATIVI			SEZIONE DESCRITTIVA / DATI PLANOVOLUMETRICI									SEZIONE DI RILIEVO E STATO DI CONSERVAZIONE										
Isolato	Lotto	Unità Edilizia	Corpo di Fabbrica	Classe Unità edilizia	Proprietà	Epoca Impianto	Congruenza	Uso	Superficie coperta: (mq)	Altezza media: (m)	Volume: (mc)	Muratura	Stato di conservazione muratura	Finitura	Stato di conservazione finitura	Tetto	Stato di conservazione tetto	Manto di Copertura	Stato di conservazione manto di copertura	Infissi	Stato di conservazione infissi	Note stato di conservazione
021	03	05	Corpo secondario	B2 - Edificio Epoca 1945-1970 - Esistente / EDIFICI RECENTI DI BASSO PREGIO AMBIENTALE E ARCHITETTONICO	Privata	1970	Incongruente per caratteristiche tipologiche /costruttive / architettoniche	Abitato	27,00	3,00	6,00	Pietra	Buono	Intonaco	Buono	Monofalda	Buono	Cemento amianto	Buono	Legno	Non presenti	
021	03	06	Corpo secondario	B2 - Edificio Epoca 1945-1970 - Esistente / EDIFICI RECENTI DI BASSO PREGIO AMBIENTALE E ARCHITETTONICO	Privata	1970	Incongruente per caratteristiche tipologiche /costruttive / architettoniche	Abitato	28,00	2,20	22,00	Blocchi di CLS	Buono	Non finito	Buono	Monofalda	Buono	Altro	Buono	non presenti	Non presenti

021	03	04	Corpo secondario	B2 - Edificio Epoca 1945-1970 - Esistente / EDIFICI RECENTI DI BASSO PREGIO AMBIENTALE E ARCHITETTONICO	Privata	1970	Incongruente per caratteristiche tipologiche /costruttive / architettoniche	Abitato	18,00	2,50	77,50	Blocchi di CLS	Buono	Intonaco	Buono	Monofalda	Buono	Ondoluce	Buono	non presenti	Non presenti	
021	03	03	Corpo secondario	B2 - Edificio Epoca 1945-1970 - Esistente / EDIFICI RECENTI DI BASSO PREGIO AMBIENTALE E ARCHITETTONICO	Privata	1970	Incongruente per caratteristiche tipologiche /costruttive / architettoniche	Abitato	29,00	4,50	204,00	Blocchi di CLS	Buono	Intonaco	Buono	Monofalda	Buono	Ondoluce	Buono	non presenti	Non presenti	
021	03	02	Corpo secondario in aderenza	B2 - Edificio Epoca 1945-1970 - Esistente / EDIFICI RECENTI DI BASSO PREGIO AMBIENTALE E ARCHITETTONICO	Privata	1970	Incongruente per caratteristiche tipologiche /costruttive / architettoniche	Abitato	47,00	4,00	164,50	Laterizi	Buono	Intonaco	Buono	Monofalda	Buono	Lamiera	Buono	Legno	Buono

021	03	01	Corpo principale	B1 - Edificio Epoca 1945-1970 - Esistente / EDIFICI RECENTI DI PREGIO AMBIENTALE E ARCHITETTONICO	Privata	1960	Congruente per caratteristiche tipologiche ma con alterazione visivo/percettiva per utilizzo di materiali(copertura e/o rifiniture)	Abitato	100,00	6,50	920,00	Pietra	Buono	Intonaco	Buono	Monofalda	Buono	Coppi	Buono	Legno	Buono	
021	03	05	Corpo secondario	B2 - Edificio Epoca 1945-1970 - Esistente / EDIFICI RECENTI DI BASSO PREGIO AMBIENTALE E ARCHITETTONICO	Privata	1970	Incongruente per caratteristiche tipologiche /costruttive / architettoniche	Rimessa	40,00	2,50	100,00	Blocchi di CLS	Buono	Intonaco	Buono	Monofalda	Buono	Lamiera	Buono	non presenti	Non presenti

IDENTIFICATIVI			SEZIONE INDIRIZZI DI PROGETTO									
Isolato	Lotto	Unità Edilizia	Interventi ammessi	Indirizzi tipologia edilizia	Indirizzi muratura	Indirizzi Copertura	Indirizzi orizzontamenti	Colori della facciata	Indirizzi infissi	Indirizzi elementi decorativi	Indirizzi altezza	Note indirizzi
021	03	05	Manutenzione Ordinaria / Manutenzione straordinaria / Ristrutturazione edilizia con e senza aumento di volume / Demolizione e ricostruzione con e senza aumento di volume	Come da lotto 03	Intonaco o ripristino della pietra a vista	COPPI/PORTOGHESI		Colori delle terre sul giallo e rosa	Legno/PVC colorato/Alluminio elettrocol.	Mantenimento e recupero strutture/architravi	n.e./Adeguamento pend. coperura	n.e.: non elevabile

IDENTIFICATIVI			SEZIONE INDIRIZZI DI PROGETTO									
Isolato	Lotto	Unità Edilizia	Interventi ammessi	Indirizzi tipologia edilizia	Indirizzi muratura	Indirizzi Copertura	Indirizzi orizzontamenti	Colori della facciata	Indirizzi infissi	Indirizzi elementi decorativi	Indirizzi altezza	Note indirizzi
021	03	06	Manutenzione Ordinaria / Manutenzione straordinaria / Ristrutturazione edilizia con e senza aumento di volume / Demolizione e ricostruzione con e senza aumento di volume	Come da lotto 03	Intonaco o sostituzione con pietra faccia a vista	COPPI/PORTOGHESI		Colori delle terre sul giallo e rosa	Legno/PVC colorato/Alluminio elettrocol.	Mantenimento e recupero strutture/architravi	6,5 con tetto monofalda	n.e.: non elevabile
021	03	04	Manutenzione Ordinaria / Manutenzione straordinaria / Ristrutturazione edilizia con e senza aumento di volume / Demolizione e ricostruzione con e senza aumento di volume	Come da lotto 03	Intonaco o sostituzione con pietra faccia a vista	COPPI/PORTOGHESI		Colori delle terre sul giallo e rosa	Legno/PVC colorato/Alluminio elettrocol.	Mantenimento e recupero strutture/architravi	6,5 con tetto monofalda	/Adeguamento pend. copertura

021	03	03	Manutenzione Ordinaria / Manutenzione straordinaria / Ristrutturazione edilizia con e senza aumento di volume / Demolizione e ricostruzione con e senza aumento di volume	Come da lotto 03	Intonaco o sostituzione con pietra faccia a vista	COPPI/PORTOGHESI		Colori delle terre sul giallo e rosa	Legno/PVC colorato/Alluminio elettrocol.	Mantenimento e recupero strutture/architravi	6,5 con tetto monofalda	/Adeguamento pend. copertura
021	03	02	Manutenzione Ordinaria / Manutenzione straordinaria / Ristrutturazione edilizia con e senza aumento di volume / Demolizione e ricostruzione con e senza aumento di volume	Come da lotto 03	Intonaco o sostituzione con pietra faccia a vista	COPPI/PORTOGHESI		Colori delle terre sul giallo e rosa	Legno/PVC colorato/Alluminio elettrocol.	Mantenimento e recupero strutture/architravi	n.e./Adeguamento pend. copertura	n.e.: non elevabile
021	03	01	Manut. Ordinaria e Straordinaria+(a)	Come da lotto 03	Intonaco o ripristino della pietra a vista	COPPI/PORTOGHESI		Colori delle terre sul giallo e rosa	Legno naturale o color verde, marron, azzurro, grigio	Mantenimento e recupero strutture/architravi	n.e.	(a): Consolidamento, - - n.e.: non elevabile

021	03	05	Manutenzione Ordinaria / Manutenzione straordinaria / Ristrutturazione edilizia con e senza aumento di volume / Demolizione e ricostruzione con e senza aumento di volume	Come da lotto 03	Intonaco o sostituzione con pietra faccia a vista	COPPI/PORTOGHESI		Colori delle terre sul giallo e rosa	Legno/PVC colorato/Alluminio elettrocol.	Mantenimento e recupero strutture/architravi	n.e./Adeguamento pend. copertura	n.e.: non elevabile
