PIANO PARTICOLAREGGIATO DEL CENTRO DI ANTICA E PRIMA FORMAZIONE
art. 52 NTA del PPR - D.Lgs n.42/2004 / L.R. 8/2004

Piano Particolareggiato del Centro di Antica e Prima Formazione

ISOLATO 21

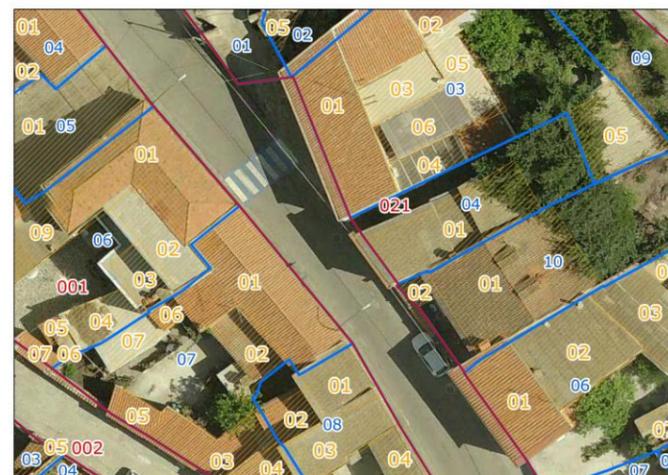
LOTTO 04

IDENTIFICATIVI		SEZIONE INQUADRAMENTO			DATI PLANO-VOLUMETRICI				SEZIONE DESCRITTIVA							
Isolato	Lotto	Indirizzo	Indirizzo secondario	Note inquadramento	Superficie lotto: (mq)	Superficie coperta: (mq)	Volume edificato: (mc)	Densità fondiaria: (mc)/(mq)	Contesto di riferimento:	Tipo edilizio di riferimento:	Stato di trasformazione:	Stato di conservazione fisico:	Destinazione d'uso degli spazi aperti:	Accesso al lotto:	Tipo recinzione:	Note sezione descrittiva:
021	04	VIA VITTORIO EMANUELE III		Viabilità principale di impianto	127,42	80,00	584,00	4,58		LOTTO CON CORPO DI FABBRICA E CORTE LATERALE O EDIFICIO ISOLATO	Conservativo con modifiche non sostanziali	Discreto	Cortile	Porta Semplice	Muro in pietra a vista e blocchi	*LOTTO CON CORPO DI FABBRICA E CORTE LATERALE O EDIFICIO ISOLATO

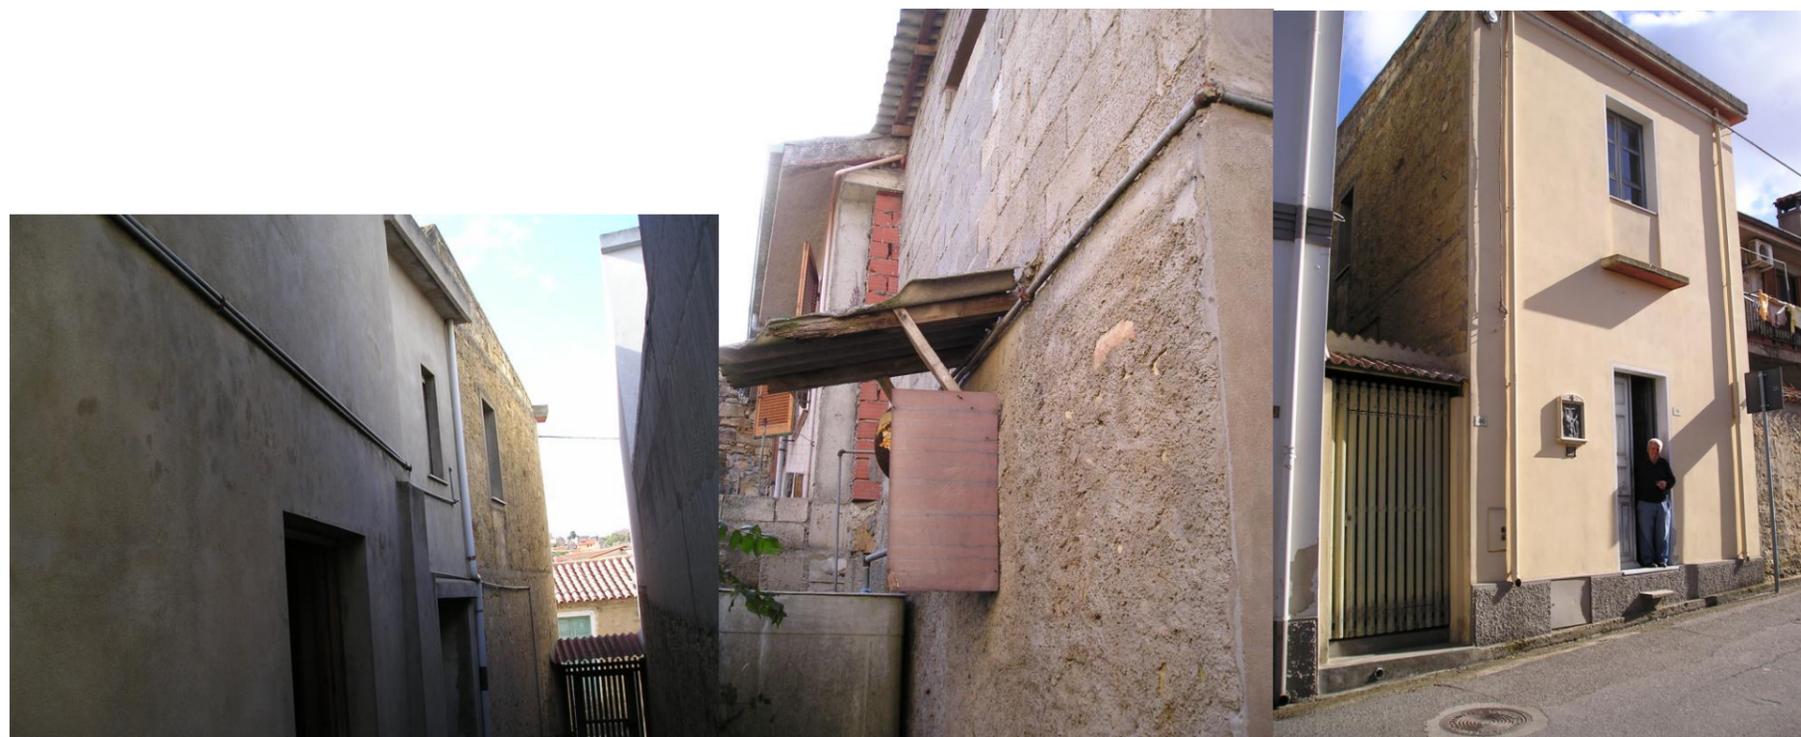
DOCUMENTAZIONE FOTOGRAFICA DEL LOTTO

IDENTIFICATIVI			SEZIONE DESCRITTIVA / DATI PLANO VOLUMETRICI									SEZIONE DI RILIEVO E STATO DI CONSERVAZIONE										
Isolato	Lotto	Unità Edilizia	Corpo di Fabbrica	Classe Unità edilizia	Proprietà	Epoca Impianto	Congruenza	Uso	Superficie coperta: (mq)	Altezza media: (m)	Volume: (mc)	Muratura	Stato di conservazione muratura	Finitura	Stato di conservazione finitura	Tetto	Stato di conservazione tetto	Manto di Copertura	Stato di conservazione manto di copertura	Infissi	Stato di conservazione infissi	Note stato di conservazione
021	04	01	Corpo principale	B1 - Edificio Epoca 1945-1970 - Esistente / EDIFICI RECENTI DI PREGIO AMBIENTALE E ARCHITETTONICO	Privata	1964	Nessuna alterazione	Abitato saltuariamente	80,00	7,30	584,00	Pietra	Buono	Intonaco	Buono	Monofalda	Buono	Cemento amianto	Buono	Legno	Medio

IDENTIFICATIVI			SEZIONE INDIRIZZI DI PROGETTO									
Isolato	Lotto	Unità Edilizia	Interventi ammessi	Indirizzi tipologia edilizia	Indirizzi muratura	Indirizzi Copertura	Indirizzi orizzontamenti	Colori della facciata	Indirizzi infissi	Indirizzi elementi decorativi	Indirizzi altezza	Note indirizzi
021	04	01	Manut. Ordinaria e Straordinaria+(a)	Come da lotto 04	Intonaco o ripristino della pietra a vista	COPPI/PORTOGHESI		Colori delle terre sul giallo e rosa	Legno naturale o color verde, marron, azzurro, grigio	Mantenimento e recupero strutture/architravi	n.e./Adeguamento pend. coperura	(a): Consolidamento, rifacimento strutture e adeguamento pendenze coperture -- n.e.: non elevabile

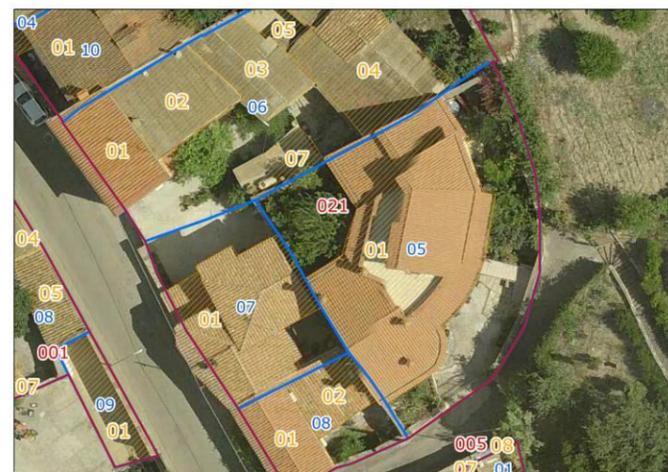
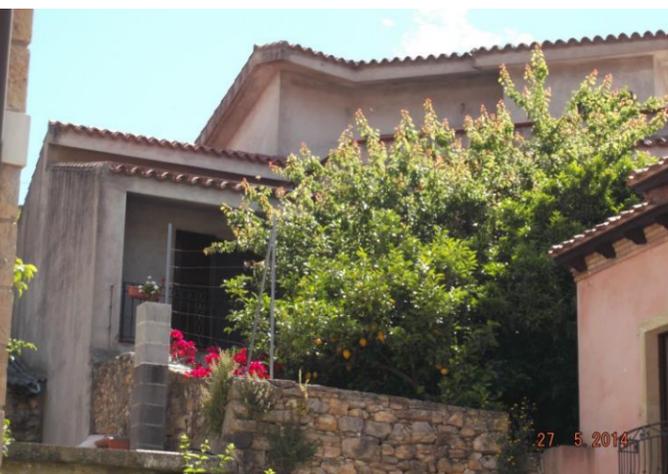
LOTTO 05

IDENTIFICATIVI		SEZIONE INQUADRAMENTO			DATI PLANOVOLUMETRICI				SEZIONE DESCRITTIVA							
Isolato	Lotto	Indirizzo	Indirizzo secondario	Note inquadramento	Superficie lotto: (mq)	Superficie coperta: (mq)	Volume edificato: (mc)	Densità fondiaria: (mc)/(mq)	Contesto di riferimento:	Tipo edilizio di riferimento:	Stato di trasformazione:	Stato di conservazione fisico:	Destinazione d'uso degli spazi aperti:	Accesso al lotto:	Tipo recinzione:	Note sezione descrittiva:
021	05	VICO VITTORIO EMANUELE III		Viabilità principale di impianto	432,51	239,00	1912,00	4,42		LOTTO CON CORPO DI FABBRICA E CORTE ANTERIORE E POSTERIORE	Nuovo non compatibile	Buono	Giardino	Cancello in metallo	Recinzione a giorno	*LOTTO CON CORPO DI FABBRICA E CORTE ANTERIORE E POSTERIORE

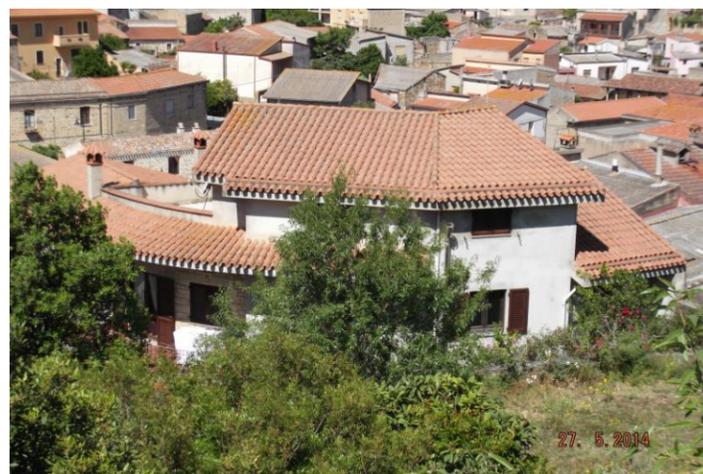
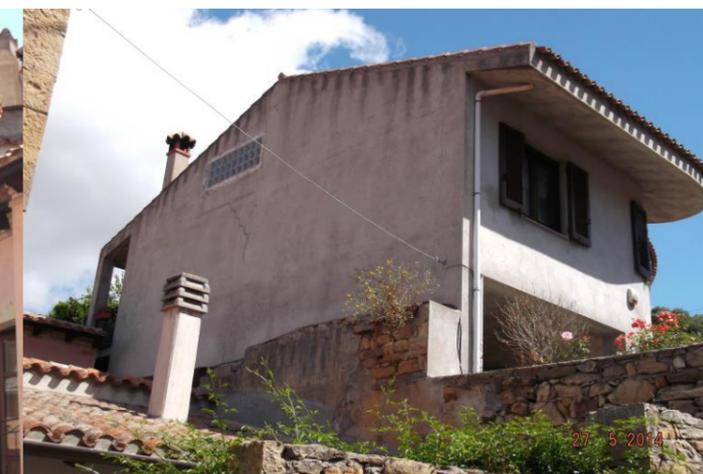
DOCUMENTAZIONE FOTOGRAFICA DEL LOTTO

IDENTIFICATIVI			SEZIONE DESCRITTIVA / DATI PLANO VOLUMETRICI									SEZIONE DI RILIEVO E STATO DI CONSERVAZIONE										
Isolato	Lotto	Unità Edilizia	Corpo di Fabbrica	Classe Unità edilizia	Proprietà	Epoca Impianto	Congruenza	Uso	Superficie coperta: (mq)	Altezza media: (m)	Volume: (mc)	Muratura	Stato di conservazione muratura	Finitura	Stato di conservazione finitura	Tetto	Stato di conservazione tetto	Manto di Copertura	Stato di conservazione manto di copertura	Infissi	Stato di conservazione infissi	Note stato di conservazione
021	05	01	Corpo principale	C2 - Edificio Post 1970 - Esistenti / INCONGRUENTI CON IL CONTESTO	Privata	1985	Incongruente per caratteristiche tipologiche / costruttive / architettoniche	Abitato	239,00	8,00	1912,00	Pietra e laterizi	Buono	Intonaco e pietra a vista	Buono	Plurifalda	Buono	Portoghesi	Buono	Legno	Buono

IDENTIFICATIVI			SEZIONE INDIRIZZI DI PROGETTO									
Isolato	Lotto	Unità Edilizia	Interventi ammessi	Indirizzi tipologia edilizia	Indirizzi muratura	Indirizzi Copertura	Indirizzi orizzontamenti	Colori della facciata	Indirizzi infissi	Indirizzi elementi decorativi	Indirizzi altezza	Note indirizzi
021	05	01	Manutenzione Ordinaria/Straordinaria+(a)	Come da lotto 05	Pietra faccia a vista, intonaco su blocchi e/o laterizi	COPPI/PORTOGHESI		Colori delle terre sul giallo e rosa		Legno/PVC colorato/Alluminio elettrocol.		n.e./Adeguamento pend. coperura (a): Rest. erisanam. conservativo/Ristruttur. edilizia con e senza aumento di volume -- n.e.: non elevabile

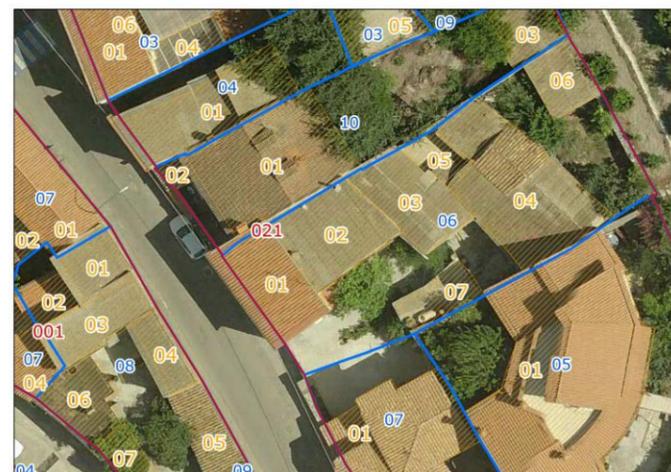
LOTTO 06

IDENTIFICATIVI		SEZIONE INQUADRAMENTO			DATI PLANOVOLUMETRICI				SEZIONE DESCRITTIVA							
Isolato	Lotto	Indirizzo	Indirizzo secondario	Note inquadramento	Superficie lotto: (mq)	Superficie coperta: (mq)	Volume edificato: (mc)	Densità fondiaria: (mc)/(mq)	Contesto di riferimento:	Tipo edilizio di riferimento:	Stato di trasformazione:	Stato di conservazione fisico:	Destinazione d'uso degli spazi aperti:	Accesso al lotto:	Tipo recinzione:	Note sezione descrittiva:
021	06	VIA VITTORIO EMANUELE III		Viabilità principale di impianto	477,14	328,00	1537,00	3,22		LOTTO CON CORPO DI FABBRICA AD L E CORTE ANTERIORE E POSTERIORE	Conservativo	Buono	Cortile	Cancello in metallo	Muro in pietra a vista	*LOTTO CON CORPO DI FABBRICA AD L E CORTE ANTERIORE E POSTERIORE

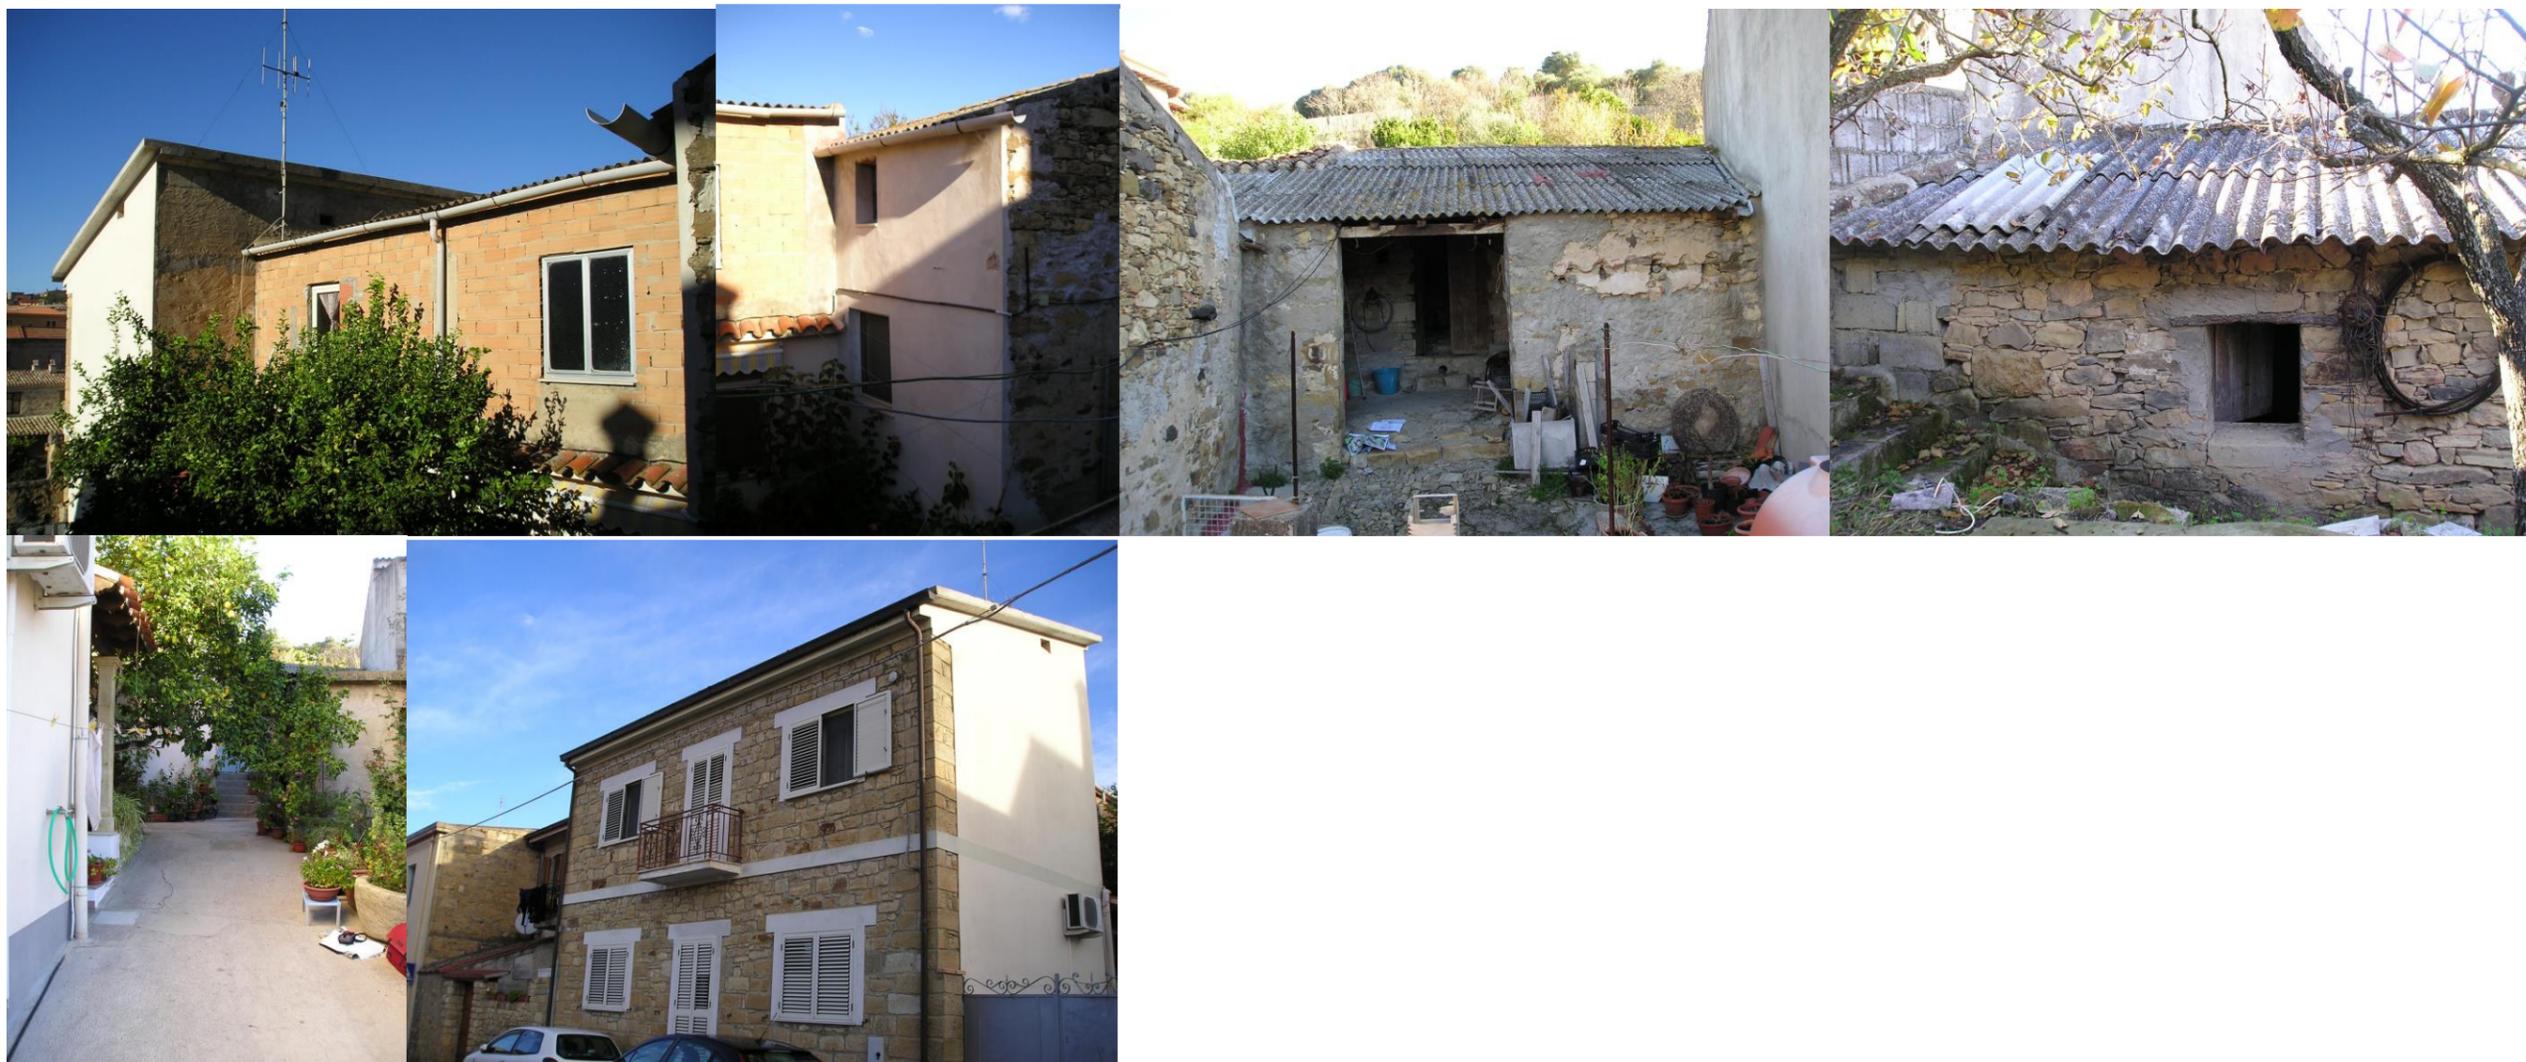
DOCUMENTAZIONE FOTOGRAFICA DEL LOTTO

IDENTIFICATIVI			SEZIONE DESCRITTIVA /DATI PLANOVOLUMETRICI									SEZIONE DI RILIEVO E STATO DI CONSERVAZIONE										
Isolato	Lotto	Unità Edilizia	Corpo di Fabbrica	Classe Unità edilizia	Proprietà	Epoca Impianto	Congruenza	Uso	Superficie coperta: (mq)	Altezza media: (m)	Volume: (mc)	Muratura	Stato di conservazione muratura	Finitura	Stato di conservazione finitura	Tetto	Stato di conservazione tetto	Manto di Copertura	Stato di conservazione manto di copertura	Infissi	Stato di conservazione infissi	Note stato di conservazione
021	06	05	Corpo secondario	A2 - Edificio Ante 1945 - Esistente / EDIFICI ANTICHI DI PREGIO AMBIENTALE E ARCHITETTONICO	Privata	1800	Congruente per caratteristiche tipologiche ma con alterazione visivo/percettiva per utilizzo di materiali(copertura e/o rifiniture)	Disabitato	14,00	2,00	28,00	Pietra	Mediocre	Intonaco e pietra a vista	Mediocre	Piana	Non Rilevabile	CLS	Non Rilevabile	non presenti	Non presenti	Tetto e manto di copertura inesistenti

021	06	06	Corpo secondario	B2 - Edificio Epoca 1945-1970 - Esistente / EDIFICI RECENTI DI BASSO PREGIO AMBIENTALE E ARCHITETTONICO	Privata	1970	Incongruente per caratteristiche tipologiche /costruttive / architettoniche	Legnaia	24,00	2,20	52,80	Blocchi di CLS	Mediocre	Non finito	Non presenti	Monofalda	Mediocre	Cemento amianto	Mediocre	non presenti	Non presenti	
021	06	04	Corpo secondario	A2 - Edificio Ante 1945 - Esistente / EDIFICI ANTICHI DI PREGIO AMBIENTALE E ARCHITETTONICO	Privata	1800	Congruente per caratteristiche tipologiche ma con alterazione visivo/percettiva per utilizzo di materiali(copertura e/o rifiniture)	Disabitato	106,00	3,20	339,00	Pietra	Buono	Intonaco e pietra a vista	Mediocre	Doppia falda	Mediocre	Cemento amianto	Mediocre	non presenti	Non presenti	
021	06	07	Corpo secondario	B1 - Edificio Epoca 1945-1970 - Esistente / EDIFICI RECENTI DI PREGIO AMBIENTALE E ARCHITETTONICO	Privata	1970	Congruente per caratteristiche tipologiche ma con alterazione visivo/percettiva per utilizzo di materiali(copertura e/o rifiniture)	Abitato	22,00	2,40	52,80	Blocchi di CLS		Intonaco		Piana		CLS		Legno

021	06	03	Corpo secondario	B1 - Edificio Epoca 1945-1970 - Esistente / EDIFICI RECENTI DI PREGIO AMBIENTALE E ARCHITETTONICO	Privata	1957	Congruente per caratteristiche tipologiche ma con alterazione visivo/percettiva per utilizzo di materiali(copertura e/o rifiniture)	Abitato	49,00	6,00	294,00	Pietra	Buono	Intonaco e pietra a vista	Mediocre	Doppia falda	Mediocre	Cemento amianto	Mediocre	legno e metallo	Buono	
021	06	02	Corpo secondario in aderenza	B1 - Edificio Epoca 1945-1970 - Esistente / EDIFICI RECENTI DI PREGIO AMBIENTALE E ARCHITETTONICO	Privata	1965	Congruente per caratteristiche tipologiche ma con alterazione visivo/percettiva per utilizzo di materiali(copertura e/o rifiniture)	Abitato	58,00	6,50	377,00	Laterizi	Buono	Non finito	Buono	Monofalda	Buono	Cemento amianto	Buono	Metallo	Buono	
021	06	01	Corpo principale	B1 - Edificio Epoca 1945-1970 - Esistente / EDIFICI RECENTI DI PREGIO AMBIENTALE E ARCHITETTONICO	Privata	1957	Nessuna alterazione	Abitato	55,00	7,00	385,00	Pietra	Buono	Intonaco e pietra a vista	Buono	Monofalda	Buono	Coppi	Buono	legno e metallo	Buono

IDENTIFICATIVI			SEZIONE INDIRIZZI DI PROGETTO									
Isolato	Lotto	Unità Edilizia	Interventi ammessi	Indirizzi tipologia edilizia	Indirizzi muratura	Indirizzi Copertura	Indirizzi orizzontamenti	Colori della facciata	Indirizzi infissi	Indirizzi elementi decorativi	Indirizzi altezza	Note indirizzi
021	06	05	Manut. Ordinaria e Straordinaria+(a)	Come da lotto 06	Pietra faccia a vista, intonaco su blocchi e/o laterizi	COPPI/Strutture legno o canniciato/Laterizi storici	Struttura copertura legno o canniciato	Colori delle terre sul giallo e rosa	Legno naturale o color verde, marron, azzurro, grigio	Mantenimento e recupero strutture/architravi	n.e./Adeguamento pend. coperura con tetto monofalda	(a): Consolidamento, rifacimento strutture adeguamento pendenze coperture -- n.e.: non elevabile
021	06	06	Manutenzione Ordinaria / Manutenzione straordinaria / Ristrutturazione edilizia con e senza aumento di volume / Demolizione e	Come da lotto 06	Intonaco o sostituzione con pietra faccia a vista	COPPI/PORTOGHESI		Colori delle terre sul giallo e rosa	Legno/PVC colorato/Alluminio elettrocol.	Mantenimento e recupero strutture/architravi	n.e./Adeguamento pend. coperura	n.e.: non elevabile

IDENTIFICATIVI			SEZIONE INDIRIZZI DI PROGETTO									
Isolato	Lotto	Unità Edilizia	Interventi ammessi	Indirizzi tipologia edilizia	Indirizzi muratura	Indirizzi Copertura	Indirizzi orizzontamenti	Colori della facciata	Indirizzi infissi	Indirizzi elementi decorativi	Indirizzi altezza	Note indirizzi
			ricostruzione con e senza aumento di volume									
021	06	04	Manut. Ordinaria e Straordinaria+(a)	Come da lotto 06	Pietra faccia a vista, intonaco su blocchi e/o laterizi	COPPI/Strutture realizzate in legno o canniciato	Struttura copertura legno o canniciato	Colori delle terre sul giallo e rosa	Legno naturale o color verde, marron, azzurro, grigio	Mantenimento e recupero strutture/architravi	n.e./Adeguamento pend. coperura	(a): Consolidamento, rifacimento strutture adeguamento pendenze coperture -- n.e.: non elevabile
021	06	07	Manut. Ordinaria e Straordinaria+(a)	Come da lotto 06	Intonaco o sostituzione con pietra faccia a vista	COPPI/PORTOGHESI/Laterizi storici		Colori delle terre sul giallo e rosa	Legno naturale o color verde, marron, azzurro, grigio	Mantenimento e recupero strutture/architravi	n.e./Adeguamento pend. coperura con tetto monofalda	(a): Consolidamento, rifacimento strutture adeguamento pendenze coperture -- n.e.: non elevabile

021	06	03	Manut. Ordinaria e Straordinaria+(a)	Come da lotto 06	Pietra faccia a vista, intonaco su blocchi e/o laterizi	COPPI/PORTOGHESI		Colori delle terre sul giallo e rosa	Legno naturale o color verde, marron, azzurro, grigio	Mantenimento e recupero strutture/architravi	n.e./Adeguamento pend. coperura	(a): Consolidamento, rifacimento strutture adeguamento pendenze coperture -- n.e.: non elevabile
021	06	02	Manut. Ordinaria e Straordinaria+(a)	Come da lotto 06	Intonaco o sostituzione con pietra faccia a vista	COPPI/PORTOGHESI		Colori delle terre sul giallo e rosa	Legno naturale o color verde, marron, azzurro, grigio	Mantenimento e recupero strutture/architravi	n.e./Adeguamento pend. coperura	(a): Consolidamento, rifacimento strutture adeguamento pendenze coperture -- n.e.: non elevabile
021	06	01	Manut. Ordinaria e Straordinaria+(a)	Come da lotto 06	Pietra faccia a vista, intonaco su blocchi e/o laterizi	COPPI/PORTOGHESI		Colori delle terre sul giallo e rosa	Legno naturale o color verde, marron, azzurro, grigio	Mantenimento e recupero strutture/architravi	n.e.	(a): Consolidamento, - n.e.: non elevabile

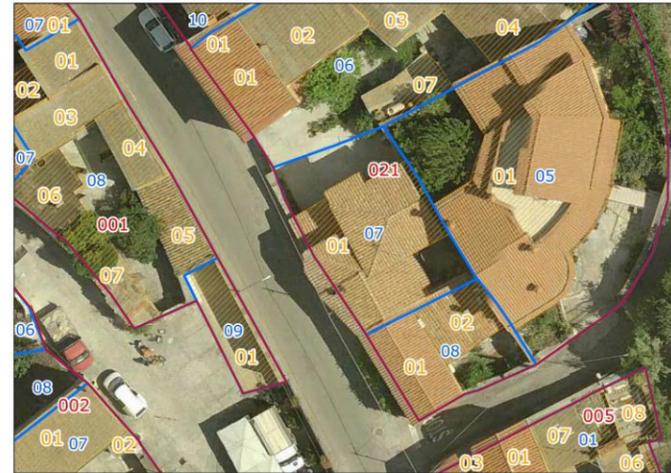
LOTTO 07

IDENTIFICATIVI		SEZIONE INQUADRAMENTO			DATI PLANO-VOLUMETRICI				SEZIONE DESCRITTIVA							
Isolato	Lotto	Indirizzo	Indirizzo secondario	Note inquadramento	Superficie lotto: (mq)	Superficie coperta: (mq)	Volume edificato: (mc)	Densità fondiaria: (mc)/(mq)	Contesto di riferimento:	Tipo edilizio di riferimento:	Stato di trasformazione:	Stato di conservazione fisico:	Destinazione d'uso degli spazi aperti:	Accesso al lotto:	Tipo recinzione:	Note sezione descrittiva:
021	07	VIA VITTORIO EMANUELE III		Viabilità principale di impianto	161,66	115,00	747,50	4,62		LOTTO CON CORPO DI FABBRICA E CORTE LATERALE O EDIFICIO ISOLATO	Nuovo compatibile	Ottimo	Cortile	Portale Ricostruito	Muro in pietra a vista	*LOTTO CON CORPO DI FABBRICA E CORTE LATERALE O EDIFICIO ISOLATO

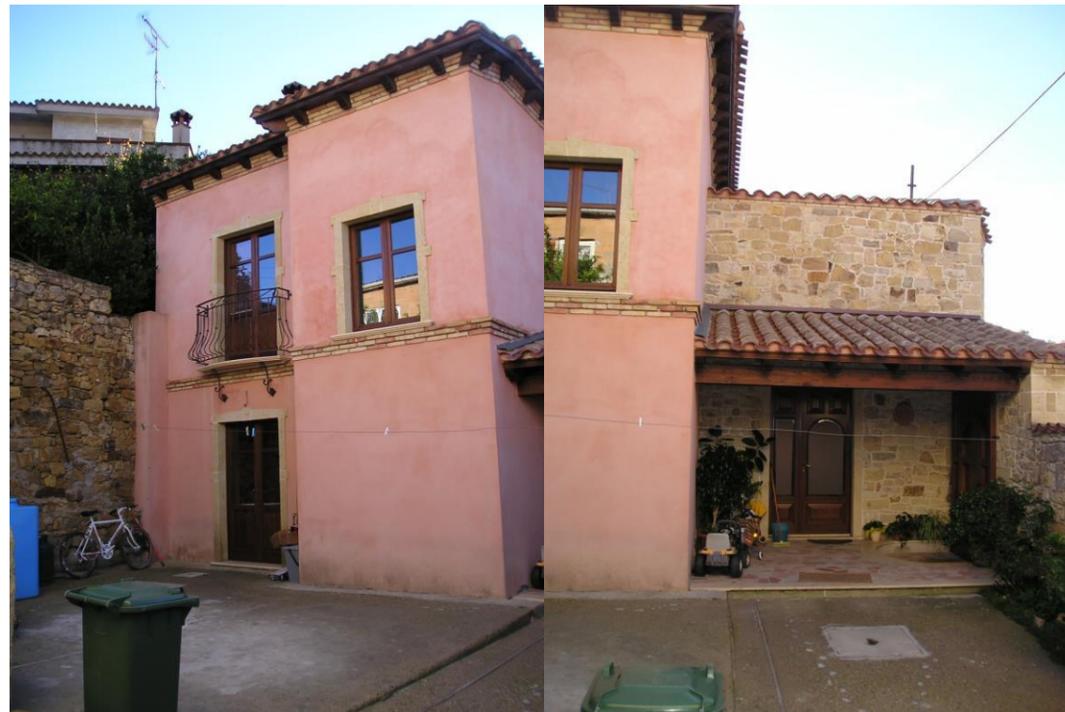
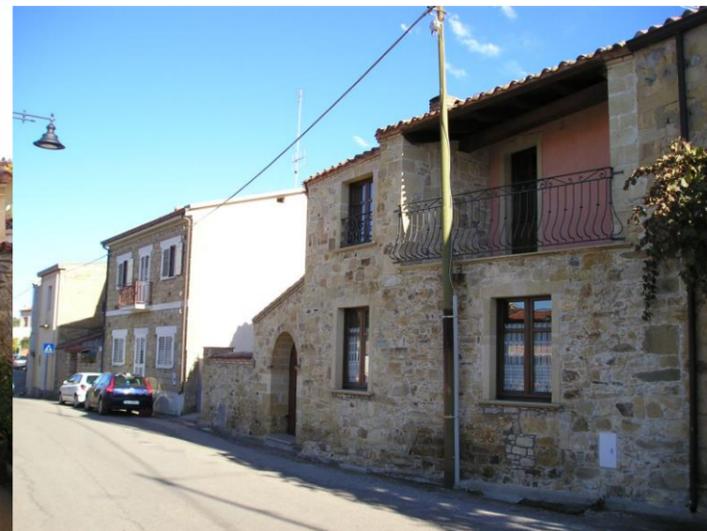
DOCUMENTAZIONE FOTOGRAFICA DEL LOTTO

IDENTIFICATIVI			SEZIONE DESCRITTIVA /DATI PLANOVOLUMETRICI									SEZIONE DI RILIEVO E STATO DI CONSERVAZIONE										
Isolato	Lotto	Unità Edilizia	Corpo di Fabbrica	Classe Unità edilizia	Proprietà	Epoca Impianto	Congruenza	Uso	Superficie coperta: (mq)	Altezza media: (m)	Volume: (mc)	Muratura	Stato di conservazione muratura	Finitura	Stato di conservazione finitura	Tetto	Stato di conservazione tetto	Manto di Copertura	Stato di conservazione manto di copertura	Infissi	Stato di conservazione infissi	Note stato di conservazione
021	07	01	Corpo principale	C1 -Edificio Post 1970 - Esistenti / CONGRUENTI CON IL CONTESTO	Privata	2006	Nessuna alterazione	Abitato	115,00	6,50	747,50	Laterizi	Buono	Non finito	Buono	Plurifalda	Buono	Coppi	Buono	Legno	Buono

IDENTIFICATIVI			SEZIONE INDIRIZZI DI PROGETTO									
Isolato	Lotto	Unità Edilizia	Interventi ammessi	Indirizzi tipologia edilizia	Indirizzi muratura	Indirizzi Copertura	Indirizzi orizzontamenti	Colori della facciata	Indirizzi infissi	Indirizzi elementi decorativi	Indirizzi altezza	Note indirizzi
021	07	01	Manutenzione Ordinaria/Straordinaria+(a)	Come da lotto 07	Intonaco o sostituzione con pietra faccia a vista	COPPI/PORTOGHESI		Colori delle terre sul giallo e rosa	Legno/PVC colorato/Alluminio elettrocol.		n.e.	(a):Rest. erisanam. conservativo/Ristruttur. edilizia con e senza aumento di volume -- n.e.: non elevabile

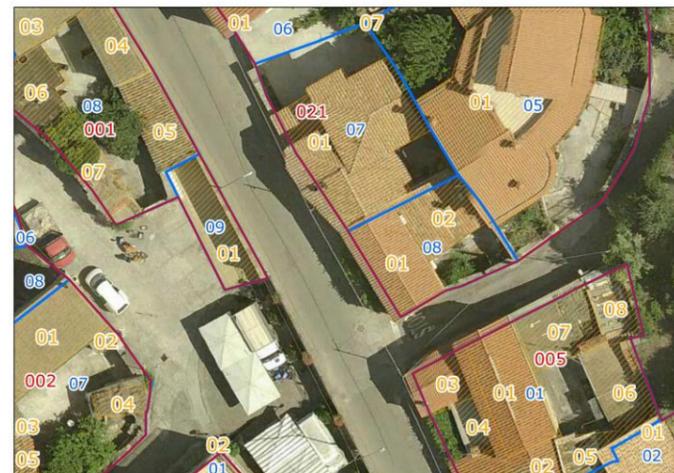
LOTTO 08

IDENTIFICATIVI		SEZIONE INQUADRAMENTO			DATI PLANO-VOLUMETRICI				SEZIONE DESCRITTIVA							
Isolato	Lotto	Indirizzo	Indirizzo secondario	Note inquadramento	Superficie lotto: (mq)	Superficie coperta: (mq)	Volume edificato: (mc)	Densità fondiaria: (mc)/(mq)	Contesto di riferimento:	Tipo edilizio di riferimento:	Stato di trasformazione:	Stato di conservazione fisico:	Destinazione d'uso degli spazi aperti:	Accesso al lotto:	Tipo recinzione:	Note sezione descrittiva:
021	08	VIA VITTORIO EMANUELE III	VICO VITTORIO EMANUELE III	Viabilità principale di impianto	89,91	79,00	377,00	4,19	Presenza di immobili antichi e storici	LOTTO CON CORPO DI FABBRICA AD L E CORTE ANTERIORE	Conservativo con modifiche non sostanziali	Buono	Giardino	Porta Tradizionale	Muro in pietra a vista	*LOTTO CON CORPO DI FABBRICA AD L E CORTE ANTERIORE

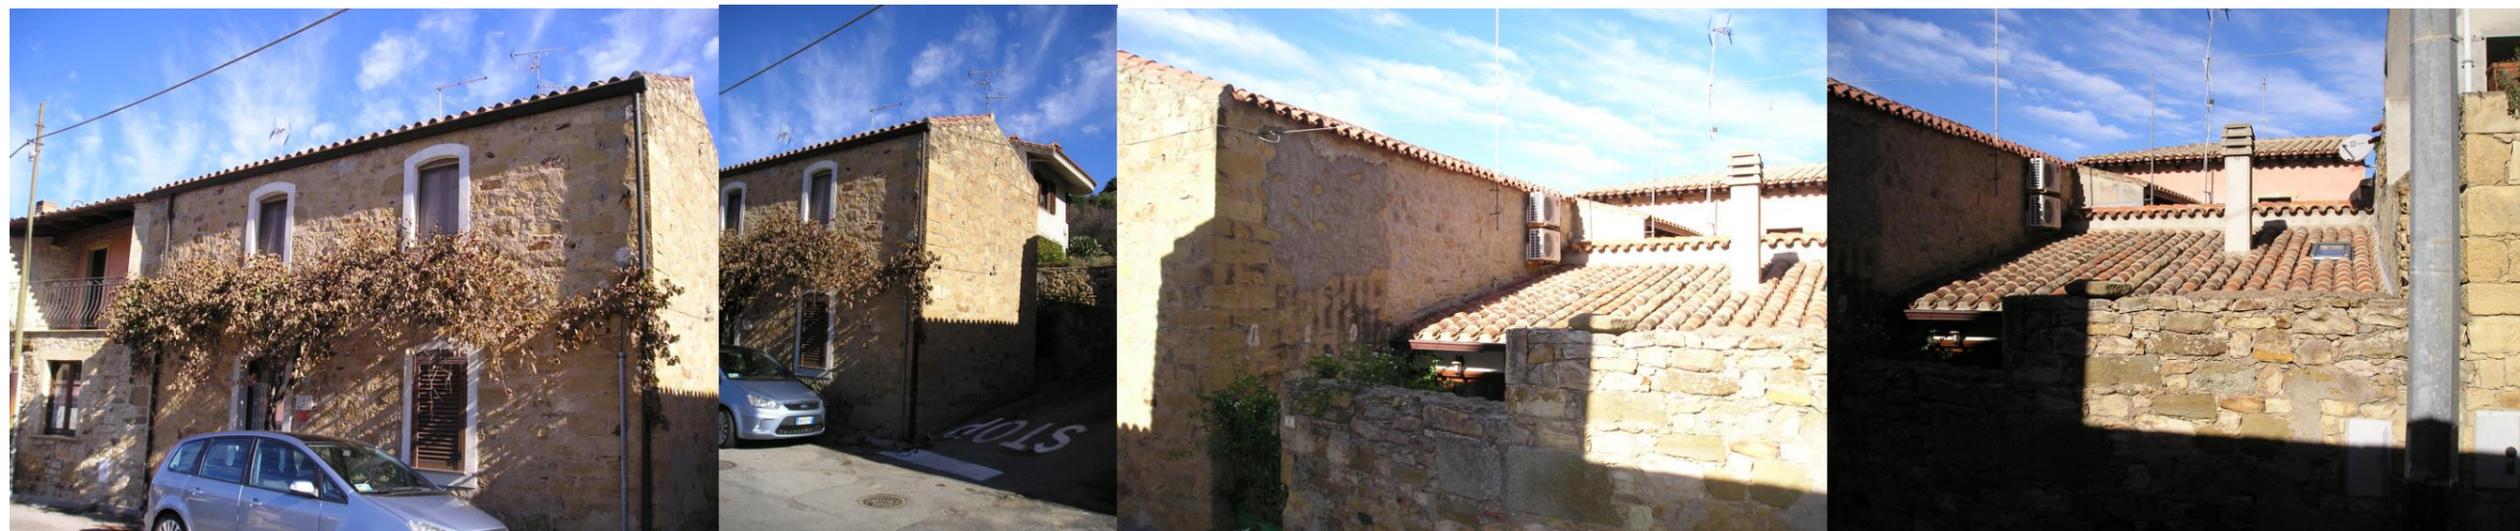
DOCUMENTAZIONE FOTOGRAFICA DEL LOTTO

IDENTIFICATIVI			SEZIONE DESCRITTIVA / DATI PLANO VOLUMETRICI									SEZIONE DI RILIEVO E STATO DI CONSERVAZIONE										
Isolato	Lotto	Unità Edilizia	Corpo di Fabbrica	Classe Unità edilizia	Proprietà	Epoca Impianto	Congruenza	Uso	Superficie coperta: (mq)	Altezza media: (m)	Volume: (mc)	Muratura	Stato di conservazione muratura	Finitura	Stato di conservazione finitura	Tetto	Stato di conservazione tetto	Manto di Copertura	Stato di conservazione manto di copertura	Infissi	Stato di conservazione infissi	Note stato di conservazione
021	08	02	Corpo secondario in aderenza	A2 - Edificio Ante 1945 - Esistente / EDIFICI ANTICHI DI PREGIO AMBIENTALE E ARCHITETTONICO	Privata	1800	Nessuna alterazione	Abitato	33,00	3,20	105,60	Pietra	Buono	Intonaco	Buono	Monofalda	Buono	Coppi	Buono	Legno	Buono	
021	08	01	Corpo principale	A2 - Edificio Ante 1945 - Esistente / EDIFICI ANTICHI DI PREGIO AMBIENTALE E ARCHITETTONICO	Privata	1800	Nessuna alterazione	Abitato	46,00	5,90	271,40	Pietra	Buono	Intonaco e pietra a vista	Buono	Doppia falda	Buono	Coppi	Buono	Legno	Buono

IDENTIFICATIVI			SEZIONE INDIRIZZI DI PROGETTO									
Isolato	Lotto	Unità Edilizia	Interventi ammessi	Indirizzi tipologia edilizia	Indirizzi muratura	Indirizzi Copertura	Indirizzi orizzontamenti	Colori della facciata	Indirizzi infissi	Indirizzi elementi decorativi	Indirizzi altezza	Note indirizzi
021	08	02	Manut. Ordinaria e Straordinaria+(a)	Come da lotto 08	Intonaco o ripristino della pietra a vista	COPPI/Strutture realizzate in legno o canniciato	Struttura copertura legno o canniciato	Colori delle terre sul giallo e rosa	Legno naturale o color verde, marron, azzurro, grigio	Mantenimento e recupero strutture/architravi	n.e.	(a): Consolidamento, - n.e.: non elevabile
021	08	01	Manut. Ordinaria e Straordinaria+(a)	Come da lotto 08	Pietra faccia a vista, intonaco su blocchi e/o laterizi	COPPI/Strutture realizzate in legno o canniciato	Struttura copertura legno o canniciato	Colori delle terre sul giallo e rosa	Legno naturale o color verde, marron, azzurro, grigio	Mantenimento e recupero strutture/architravi	n.e.	(a): Consolidamento, - n.e.: non elevabile

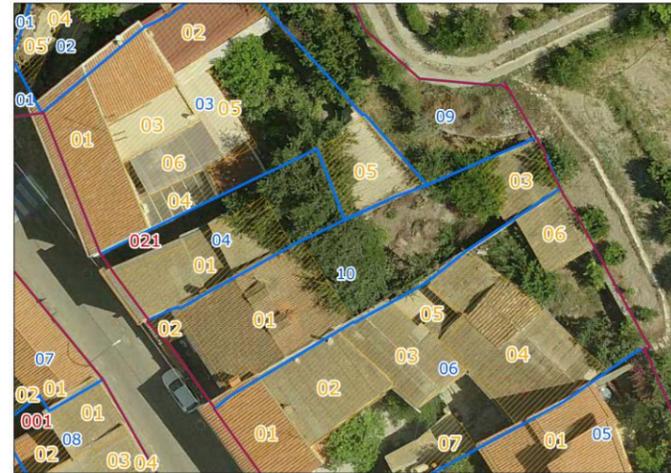
LOTTO 10

SEZIONE INQUADRAMENTO			DATI PLANO-VOLUMETRICI				SEZIONE DESCRITTIVA							
Isolato	Lotto	Indirizzo	Indirizzo secondario	Note inquadramento	Superficie lotto: (mq)	Superficie coperta: (mq)	Volume edificato: (mc)	Densità fondiaria: (mc)/(mq)	Contesto di riferimento:	Tipo edilizio di riferimento:	Stato di trasformazione:	Stato di conservazione fisico:	Destinazione d'uso degli spazi aperti:	Accesso al lotto:	Tipo recinzione:	Note sezione descrittiva:
021	10	VIA VITTORIO EMANUELE III		Viabilità principale di impianto	256,27	134,00	758,70	2,96		LOTTO CON PIU' CORPI DI FABBRICA E CORTE ANTERIORE E POSTERIORE	Nuovo non compatibile	Buono	Giardino	Cancello in legno	Muro in pietra a vista	*LOTTO CON PIU' CORPI DI FABBRICA E CORTE ANTERIORE E POSTERIORE

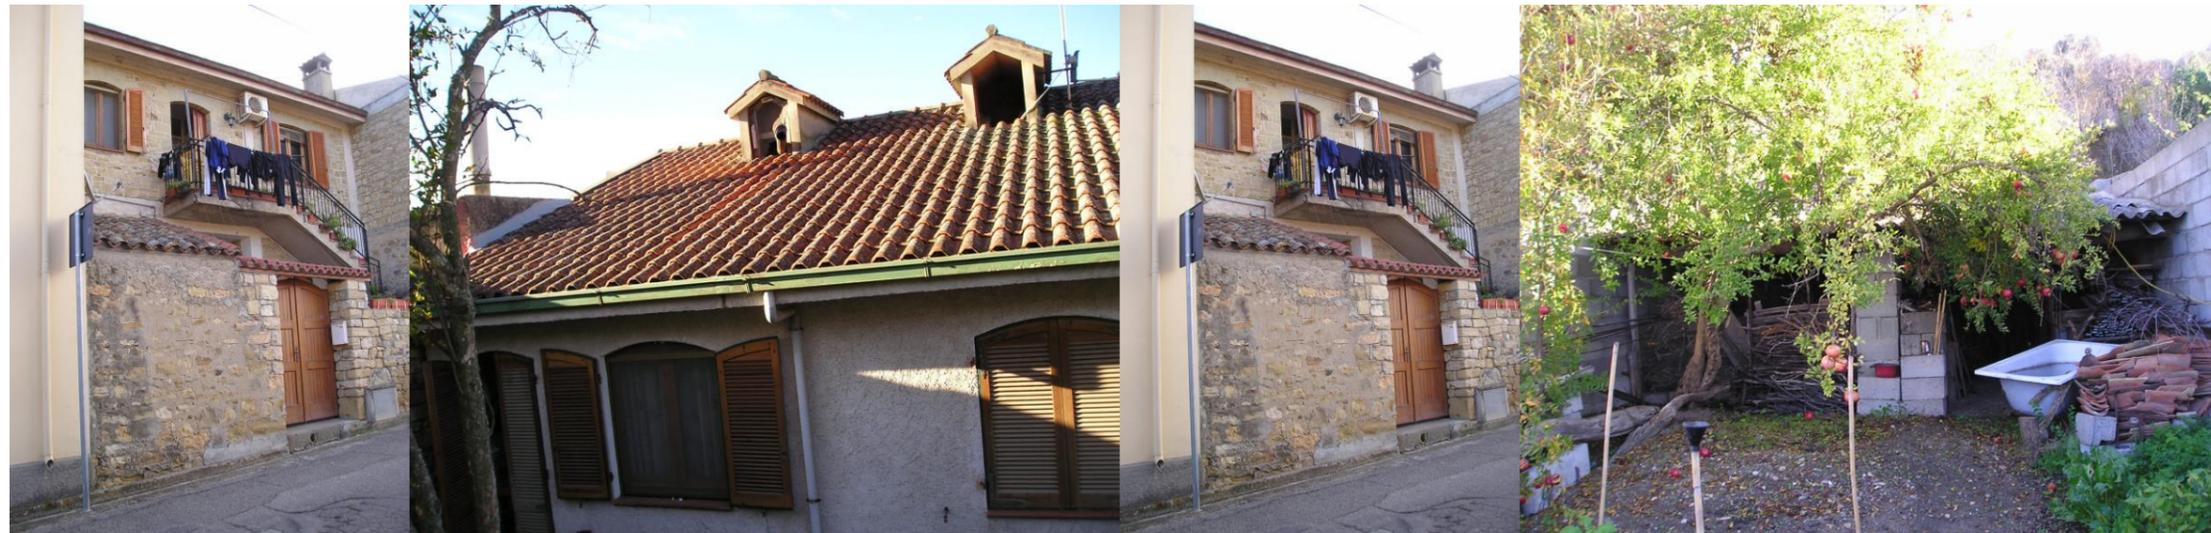
DOCUMENTAZIONE FOTOGRAFICA DEL LOTTO

IDENTIFICATIVI			SEZIONE DESCRITTIVA / DATI PLANO VOLUMETRICI									SEZIONE DI RILIEVO E STATO DI CONSERVAZIONE										
Isolato	Lotto	Unità Edilizia	Corpo di Fabbrica	Classe Unità edilizia	Proprietà	Epoca Impianto	Congruenza	Uso	Superficie coperta: (mq)	Altezza media: (m)	Volume: (mc)	Muratura	Stato di conservazione muratura	Finitura	Stato di conservazione finitura	Tetto	Stato di conservazione tetto	Manto di Copertura	Stato di conservazione manto di copertura	Infissi	Stato di conservazione infissi	Note stato di conservazione
021	10	02	Corpo secondario in aderenza	C1 - Edificio Post 1970 - Esistenti / CONGRUENTI CON IL CONTESTO	Privata	1985	Nessuna alterazione	Abitato	6,00	2,70	16,20	Pietra	Buono	Intonaco e pietra a vista	Buono	Monofalda	Buono	Coppi	Buono	Legno	Buono	
021	10	03	Corpo secondario	C2 - Edificio Post 1970 - Esistenti / INCONGRUENTI CON IL CONTESTO	Privata	1992	Incongruente per caratteristiche tipologiche /costruttive / architettoniche	Abitato	27,00	2,25	60,75	Blocchi di CLS	Mediocre	Non finito	Non presenti	Monofalda	Mediocre	Cemento amianto	Mediocre	non presenti	Non presenti

021	10	01	Corpo principale	C1 - Edificio Post 1970 - Esistenti / CONGRUENTI CON IL CONTESTO	Privata	1985	Nessuna alterazione	Abitato	101,00	6,75	681,75	Pietra	Buono	Intonaco e pietra a vista	Buono	Doppia falda	Buono	Coppi	Buono	Legno	Buono

IDENTIFICATIVI			SEZIONE INDIRIZZI DI PROGETTO									
Isolato	Lotto	Unità Edilizia	Interventi ammessi	Indirizzi tipologia edilizia	Indirizzi muratura	Indirizzi Copertura	Indirizzi orizzontamenti	Colori della facciata	Indirizzi infissi	Indirizzi elementi decorativi	Indirizzi altezza	Note indirizzi
021	10	02	Manutenzione Ordinaria/Straordinaria+(a)	Come da lotto 10	Pietra faccia a vista, intonaco su blocchi e/o laterizi	COPPI/PORTOGHESI		Colori delle terre sul giallo e rosa	Legno/PVC colorato/Alluminio elettrocol.		7,3 con tetto monofalda	(a):Rest. erisanam. conservativo/Ristruttur. edilizia con e senza aumento di volume -- n.e.: non elevabile
021	10	03	Manutenzione Ordinaria/Straordinaria+(a)	Come da lotto 10	Intonaco o sostituzione con pietra faccia a vista	COPPI/PORTOGHESI		Colori delle terre sul giallo e rosa	Legno/PVC colorato/Alluminio elettrocol.		n.e./Adeguamento pend. coperura	(a):Rest. erisanam. conservativo/Ristruttur. edilizia con e senza aumento di volume -- n.e.: non elevabile

021	10	01	Manutenzione Ordinaria/Straordinaria+(a)	Come da lotto 10	Pietra faccia a vista, intonaco su blocchi e/o laterizi	COPPI/PORTOGHESI		Colori delle terre sul giallo e rosa	Legno/PVC colorato/Alluminio elettrocol.		7,3 con tetto doppia falda	(a):Rest. erisanam. conservativo/Ristruttur. edilizia con e senza aumento di volume -- n.e.: non elevabile
